07/05/2015

DRS-15-149641-02735A

**LES ENSEIGNEMENTS DE L'ACCIDENTOLOGIE
LIEE A L'EXPLORATION ET L'EXPLOITATION DES
HYDROCARBURES**

Direction des Risques du Sol et du Sous-Sol

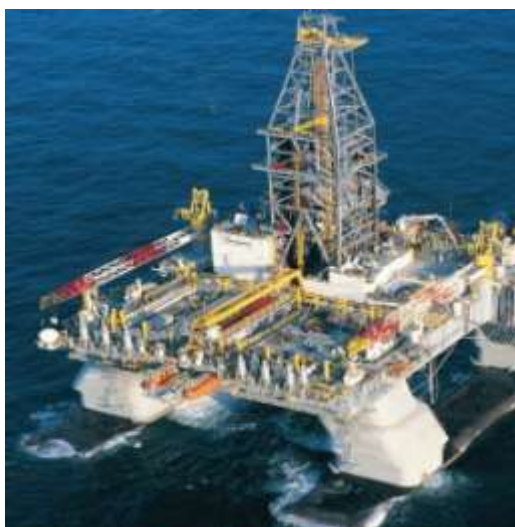
Plateforme semi-submersible Deepwater Horizon

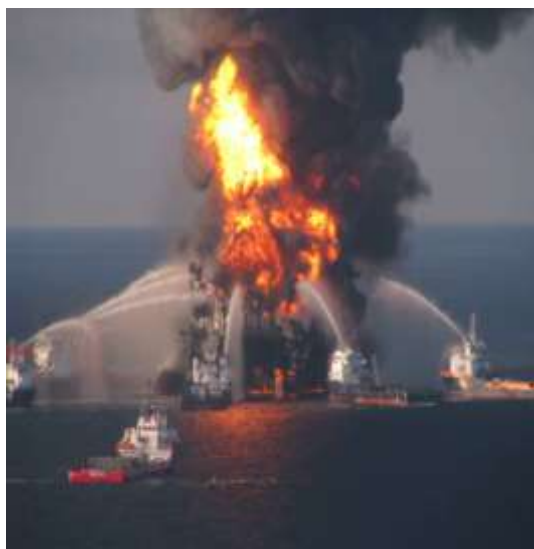
Moyens mobilisés pour l'extinction de l'incendie

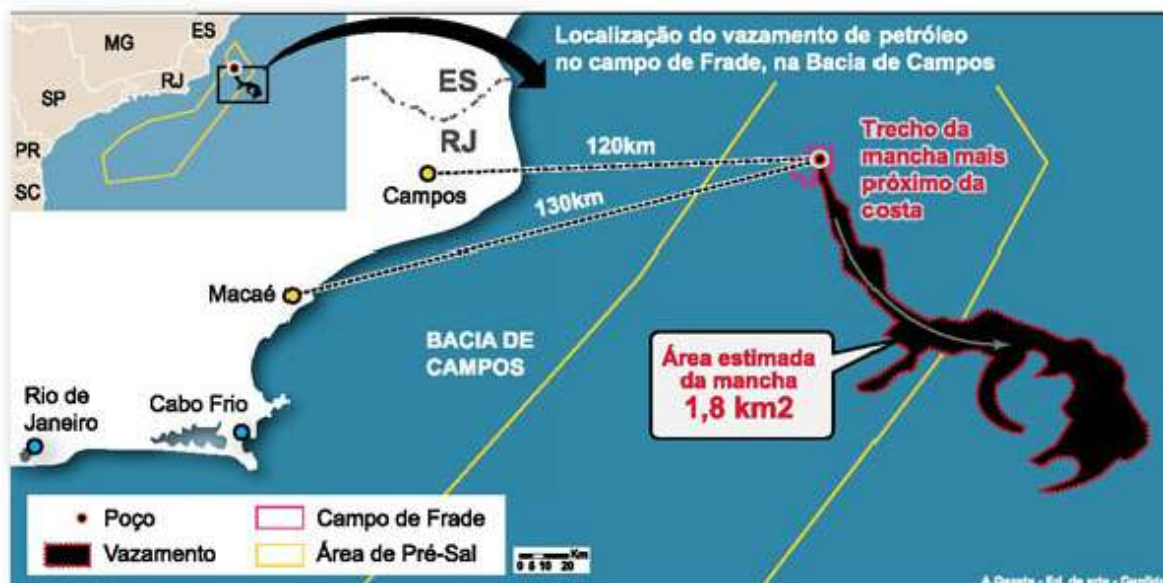
Localisation de la nappe de pétrole [5]

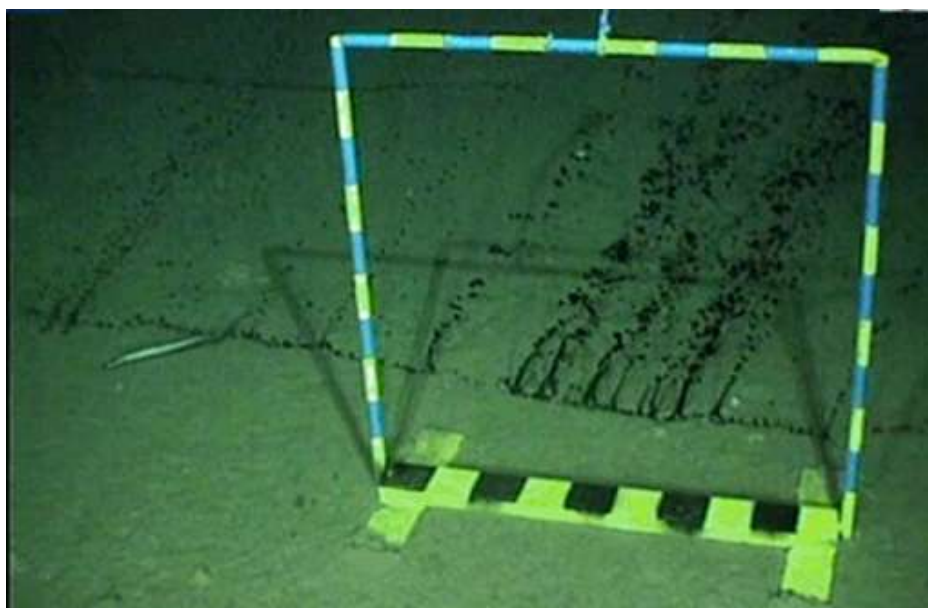
Fuite de pétrole à travers une fracture créée sur le fond marin [4]

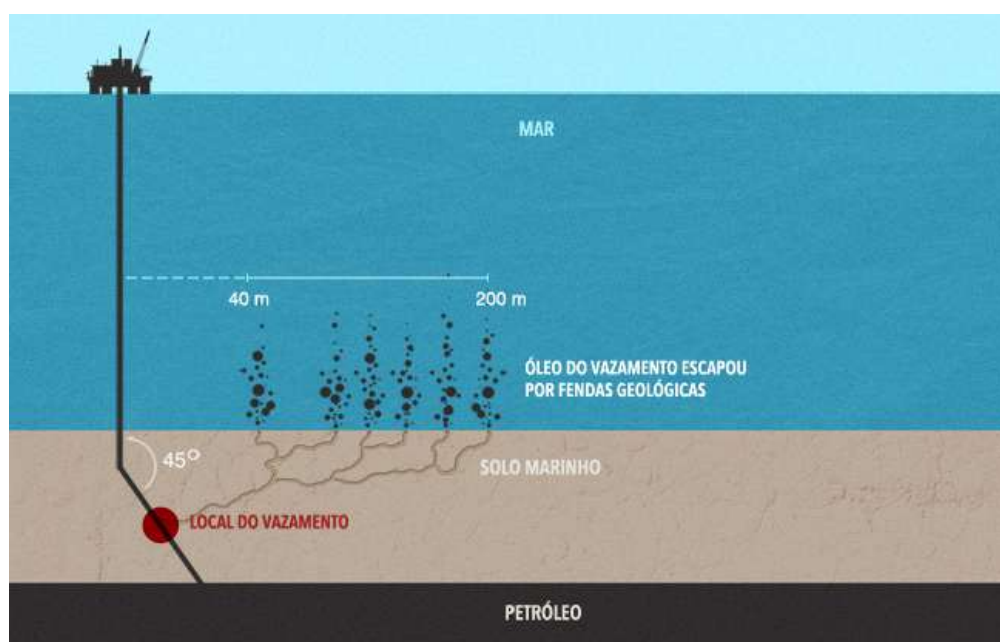
Schéma explicatif : fissuration du sol marin et propagation du pétrole [2]

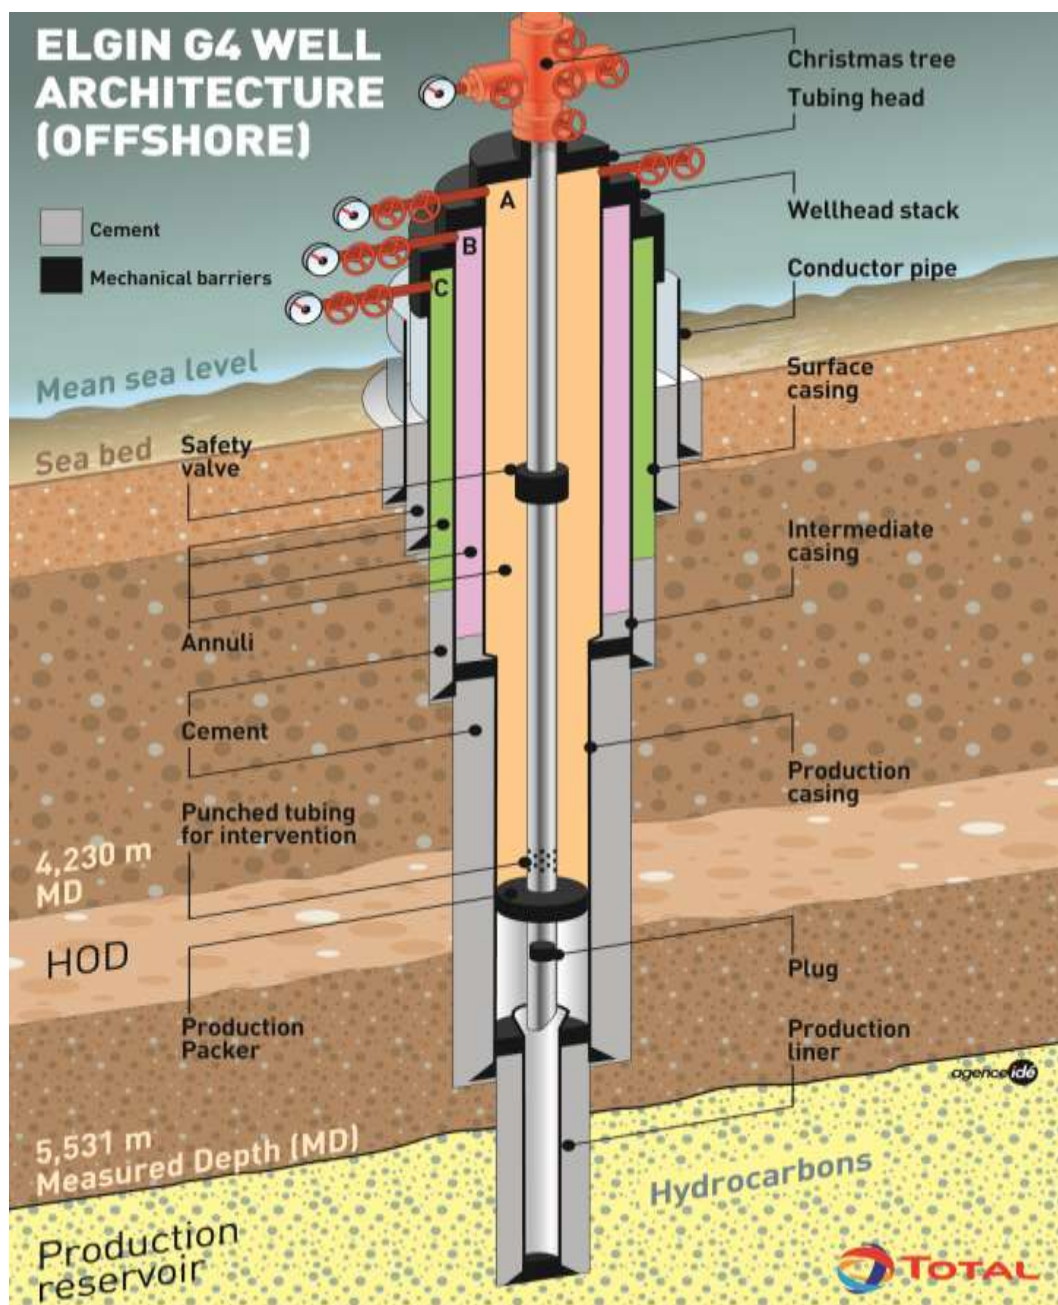
Architecture du puits G4 [3]

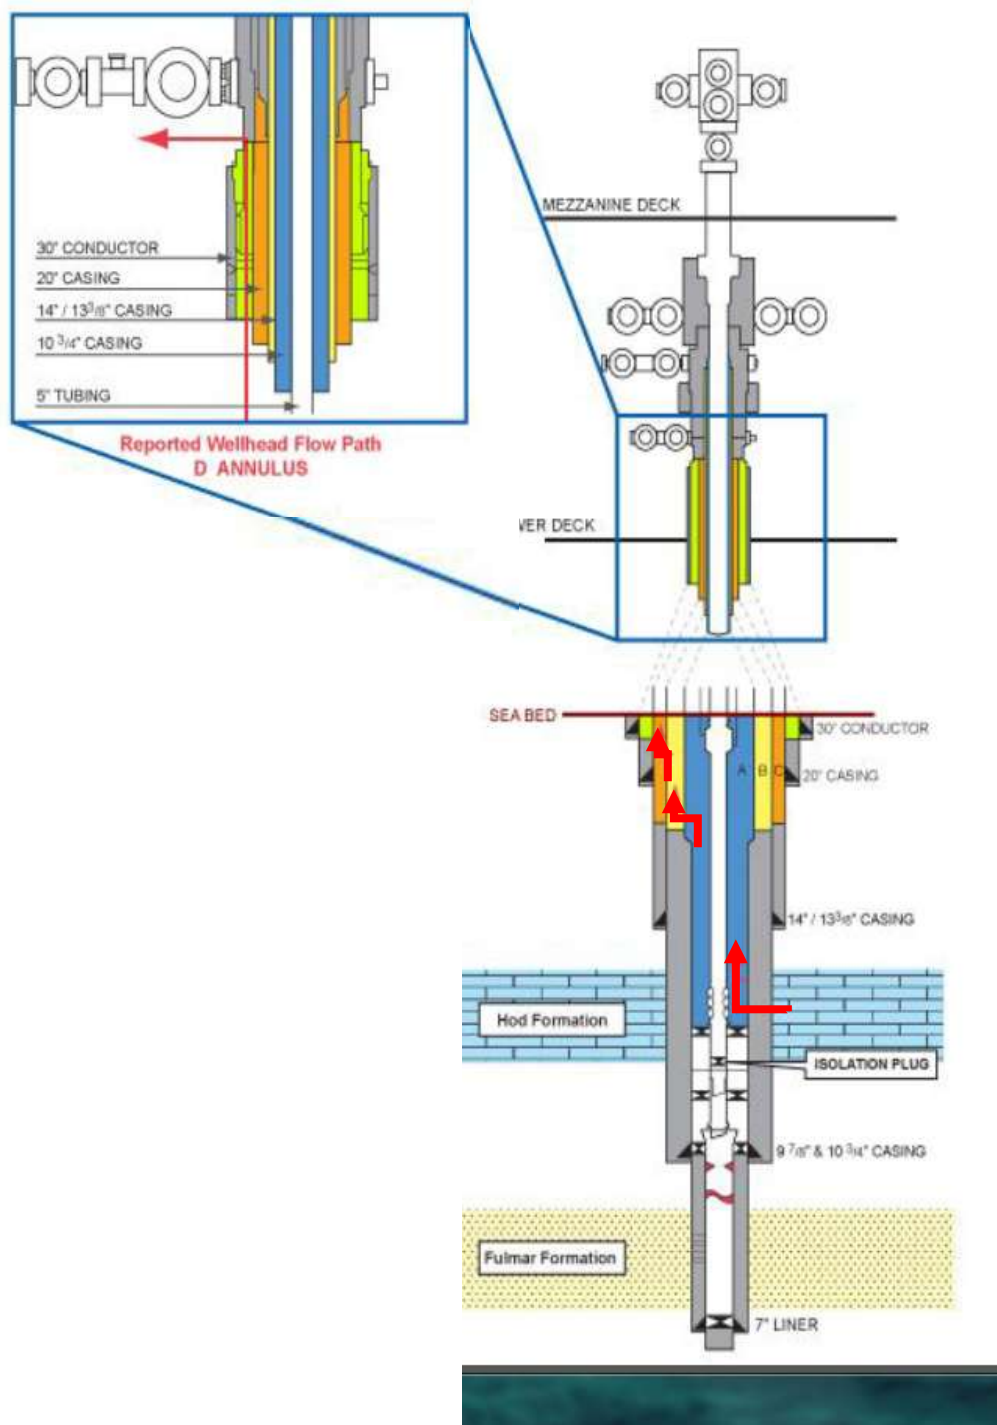
Schéma de la propagation de la fuite jusqu'à la surface [5]
