30/09 /2010

DRA-10-111085-10531B

**Accidentologie relative aux systèmes de
stockage d'énergie électrochimique :
analyse du retour d'expérience**

INERIS

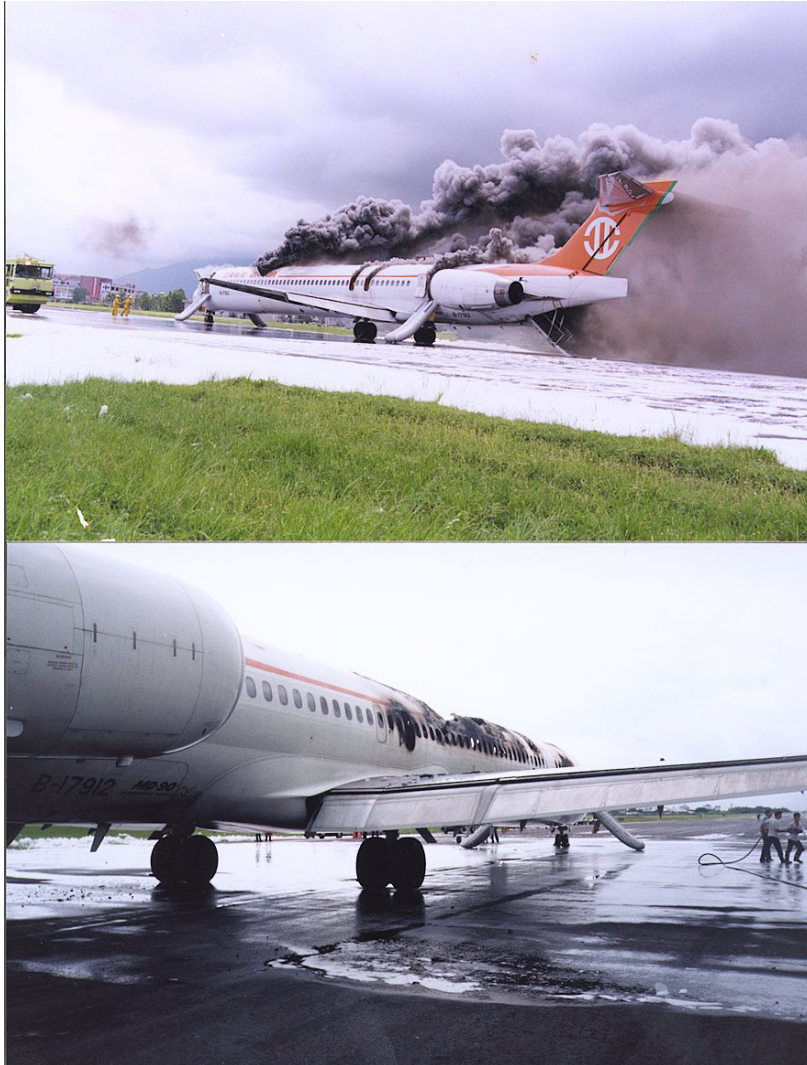
Il s'agit du seul accident d'avion connu ayant impliqué une batterie (pour scooter électrique) et ayant provoqué 1 décès, et 27 blessés, dont 13 grièvement. Une explosion, suivie d'un incendie s'est produit peu après l'atterrissage du vol opéré par Uni-Air n° 873, le 24 Août 1999, alors que l'avion était en roulage sur le tarmac. A la lecture du rapport émis par les autorités locales, il ressort que le feu a pris peu après l'atterrissage dans un compartiment à bagages en cabine passager, consécutivement à l'explosion d'une Atmosphère Explosive (ATEX).

Figure 1 : Photos prises durant le déroulement de l'accident et après les opérations d'extinction

Les aliments au feu initial et à l'origine de la formation d'une ATEX, dans le compartiment à bagages de la cabine passager, sont deux bouteilles plastiques contenant de l'essence (sic !). L'inflammation des vapeurs est attribuée à un court-circuit sur **une batterie 12V de scooter électrique** située dans le même compartiment. Un schéma accidentel de nos jours clairement proscrit si la réglementation en vigueur est correctement appliquée. Ni l'avion, ni le pilotage, ni les conditions météo ne sont donc mises en cause dans cet accident. Ce sont les procédures locales de contrôle des flux de matières dangereuses qui en sont à l'origine. Aucune responsabilité locale en la matière n'était apparemment désignée par les autorités lorsque cet incident est survenu.

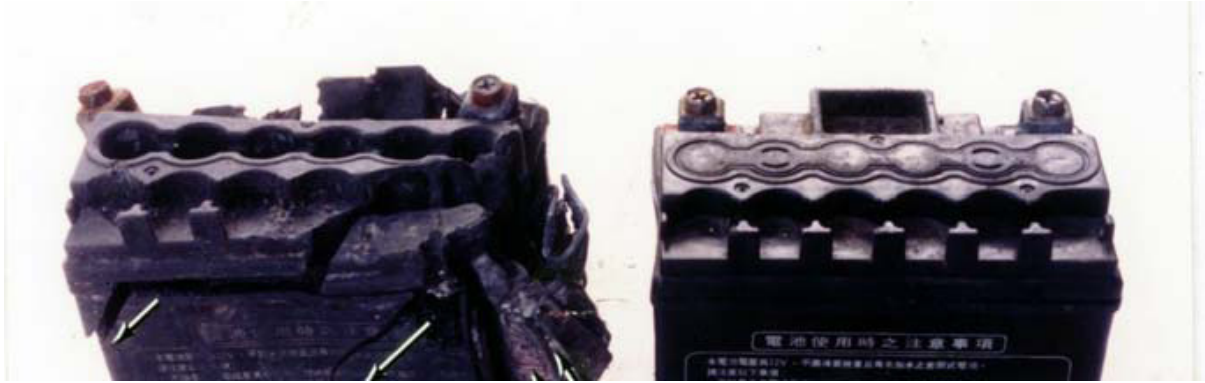
Il est clair que la réglementation aérienne (OACI-IATA) proscrit le transport en cabine passager des flacons d'essence comme des batteries, considérées comme des matières dangereuses non transportables dans les bagages cabines (pas plus qu'en bagages enregistrés). En conclusion, il s'agit d'un schéma accidentel peu vraisemblable de nos jours, puisque clairement proscrit, sous réserve que la réglementation en vigueur soit correctement appliquée. Aucune précision n'est donnée sur la technologie impliquée, mais il ne s'agit vraisemblablement pas d'une technologie lithium.

Figure 2 : Vue de la batterie de Vae impliquée dans le scénario accidentel (à gauche) et d'une batterie similaire intacte

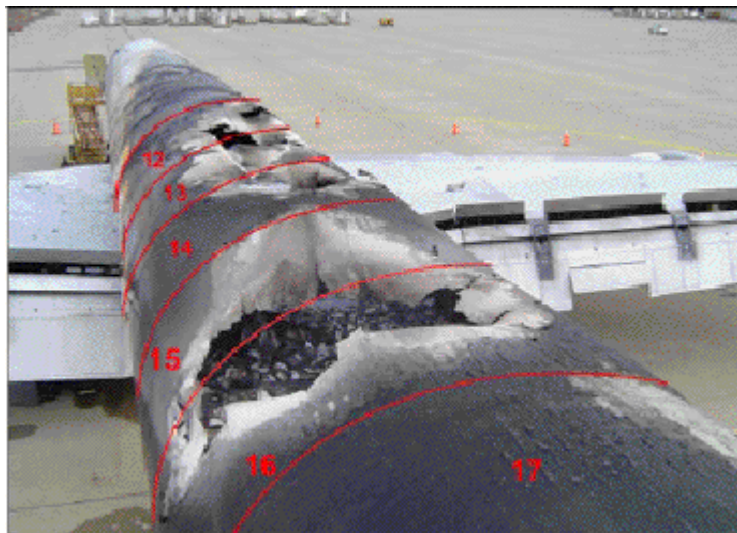
Figure 3 : Vue des dégâts occasionnés par l'incendie ayant affecté l'appareil (MD-11) du vol UPS n° 1307

Une fumée est détectée à bord de l'appareil alors que son pilote amorce sa descente vers l'aéroport de Philadelphie. Cette fumée est en relation avec un départ de feu dans la cargaison de cet avion ne transportant que du fret. Un retour d'information sous la forme d'un symposium ouvert au public est organisé par la National Transportation Safety Board (NTSB). L'origine de l'incendie n'est pas attribuée de manière formelle à la présence de batteries au lithium dans la cargaison (installées dans des ordinateurs portables).

Néanmoins, une partie des matériels transportés a été consumée par l'incendie, et d'autres caisses contenant des équipements électroniques étaient dans un état de dégradation tel qu'il n'est pas possible de diagnostiquer que les batteries qu'ils contenaient aient pu être à l'origine du départ de feu. L'administration américaine s'est notamment appuyée sur cet accident pour conforter une interdiction des batteries rechargeables (au lithium) en soute dans les vols avec passagers et une limite portée à 8/25 g équivalent Li pour les équipements emportés en bagages à main.

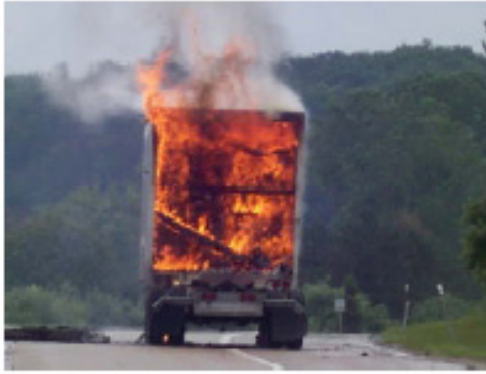
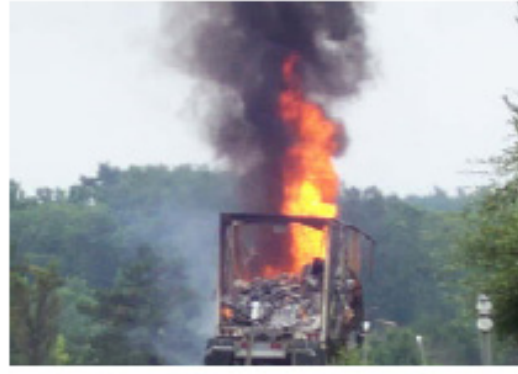
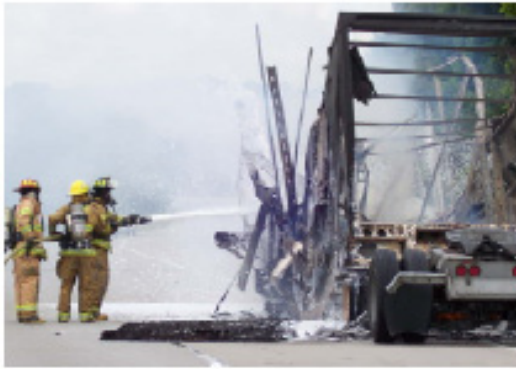
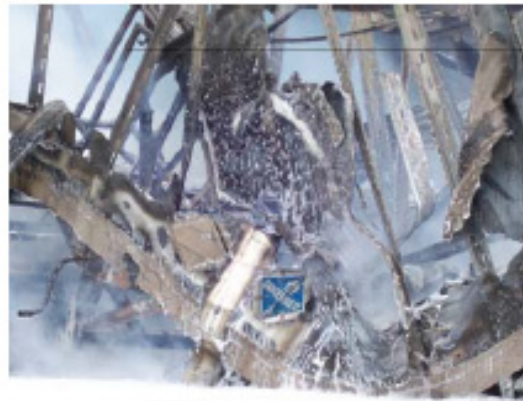
(July 2008 truck fire in Jackson, MI)

Figure 4 Vue d'un incendie ayant impliqué un transport de piles et batteries aux USA

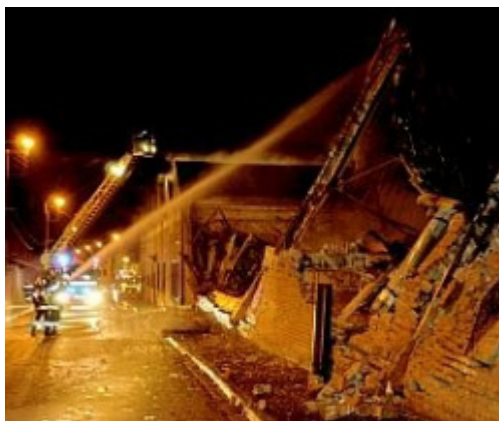
Dans la nuit du mardi au mercredi (27 avril), un incendie ravage l'atelier hangar de fabrication de quadricycles et autres petites automobiles situé à Aniche. L'incendie est d'origine accidentelle et attribué à une charge de batterie au lithium-ion équipant un véhicule. L'état de certains débris permet d'affirmer que la température a dépassé localement 1200°C.

Figure 5 : vue du sinistre, illustrée dans la Voix-du-Nord

Le sinistre se serait rapidement aggravé par propagation du véhicule prototype en cours de charge à d'autres véhicules, puis par rupture d'une conduite de gaz. Il convient de rappeler que la plupart de ces petits véhicules sont carrossés par thermoformage de matières plastiques, constituant un bon aliment au feu. Un autre constructeur de véhicule sans permis, interviewé par ailleurs dans le cadre de notre étude a également connu un sinistre total d'un atelier de fabrication, à cause de la propagation aisée d'incendies entre véhicules de ce type.

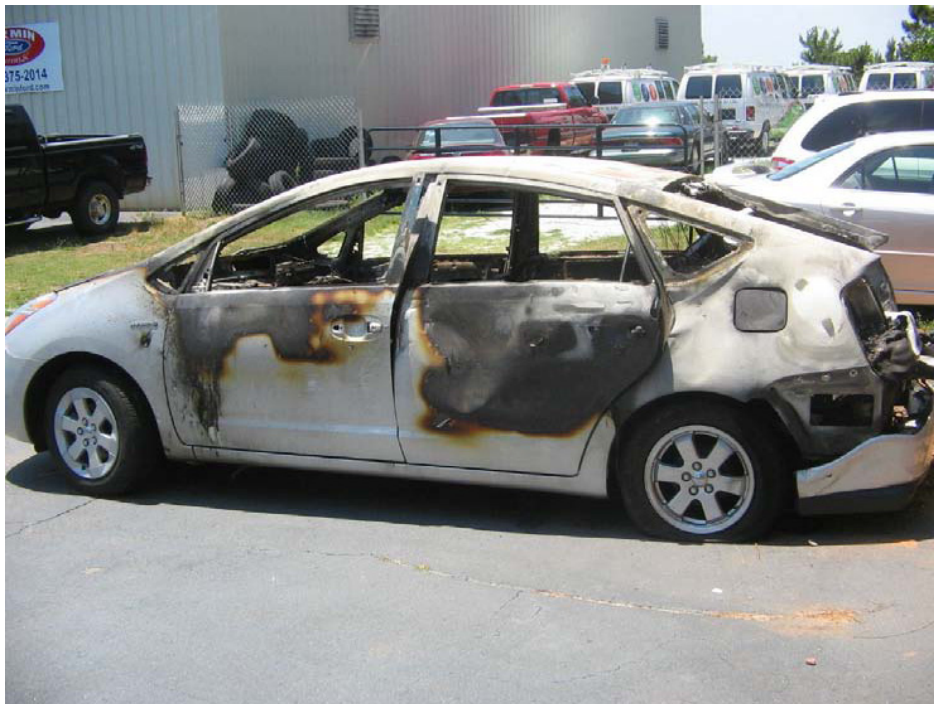
Figure 10 : vue de la Prius modifiée ayant subi un incendie le 7 juin 2008

L'incendie est attribué à un défaut de montage du kit de transformation de la Prius (au départ un véhicule hybride non rechargeable) en véhicule hybride rechargeable.

L'incendie s'est produit environ 4 mois après l'achat du véhicule, a priori converti en PHEV dans la foulée de l'achat initial. En pratique, la conversion a consisté à remplacer le pack initial NIMH par un pack Lithium-ion de conception A123. L'origine du feu est attribuée à un mauvais montage du pack, en particulier au niveau du serrage de joints sur des connecteurs électriques. D'autres causes potentielles sont aussi répertoriées au niveau de l'assemblage du pack, qui n'aurait pas respecté le cahier des charges du producteur de cellules élémentaires A123.

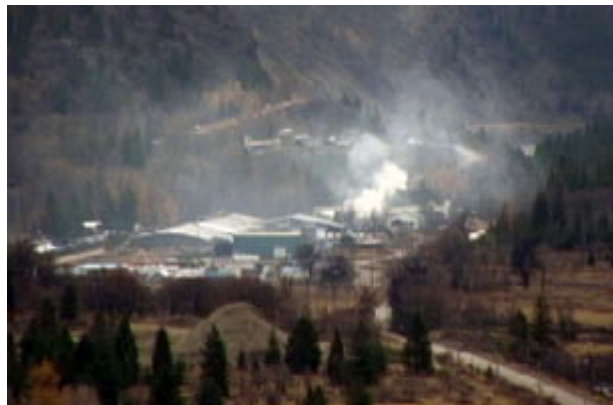
Figure 11 : vue du site de Trail, peu après l'incendie

L'incident survenu au Canada à Trail (Etat de Colombie Britannique, Canada) a été largement médiatisé à cause d'une vidéo amateur diffusé sur le web. Cette vidéo montre qu'un incendie impliquant un stockage de masse de batteries contenant des batteries au lithium (sans doute en mélange avec bien d'autres technologies de batteries) peut conduire à des effets thermiques et mécaniques (projections) significatifs. En l'occurrence, la vidéo diffusée atteste d'un véritable feu d'artifices, du fait de multiples projections d'éléments de batteries en l'air pendant le déroulement de l'incendie. A ce jour, aucun rapport technique n'est disponible à notre connaissance, aussi les informations rapportées ici le sont à partir d'extraits de presse et de communication officielle provenant de l'entreprise sinistrée.

Selon un extrait de presse des services locaux d'intervention (Kootenay Boundary Regional Fire Rescue), d'autres incendies s'étaient déroulés par le passé sur le même site, qui avaient conduit Toxco à améliorer les installations de stockage en termes de compartimentage et d'ilotage des lots à traiter. Sur le site de Toxco, le feu malgré son ampleur serait resté cantonné au local de départ du feu, bien que ce dernier soit totalement sinistré. Mais le feu s'est malgré tout propagé à une installation de traitement de déchets (ménagers ?) du district, à cause des projections de matériaux incandescents. Le feu a été particulièrement intense et a émis énormément de chaleur dans la zone de départ de feu, empêchant toute détermination précise des causes du sinistre. Une forte suspicion porte sur un emballage thermique d'une première et unique batterie avec propagation aux produits stockés à proximité.

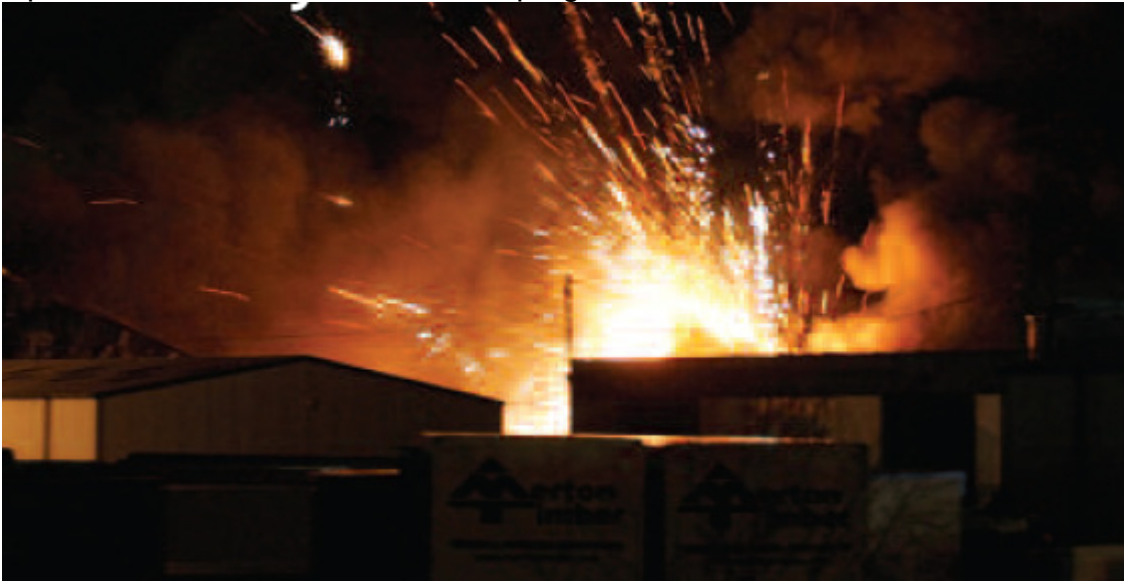
Cet incident s'est produit le 25 mars 2008, chez un acteur reconnu de la filière recyclage de batteries anglais dénommé G&P Battery Ltd. L'incident est relaté notamment dans deux newsletters éditées par la société elle-même, que l'on peut télécharger sur le web^{ix} x. Dans cet incident, le démarrage du feu a eu lieu dans un stock de batteries Acide-Plomb, situé vers l'arrière d'un des entrepôts principaux, alors que la dernière personne de service présente sur le site venait de quitter le site quelque 30 minutes auparavant. Aucun témoin n'a donc pu détecter ce « petit » départ de feu. Lorsque les premiers intervenants arrivent sur le site, l'incendie fait rage et des lots de batteries explosent un peu partout. Les dégâts sont considérables (bâtiment administratif et un entrepôt complètement sinistrés, non réparables). Seul le parc de véhicules de collecte est épargné.

Figure 12 : vue de l'incendie chez G&P impliquant un stockage de batteries au lithium-ion

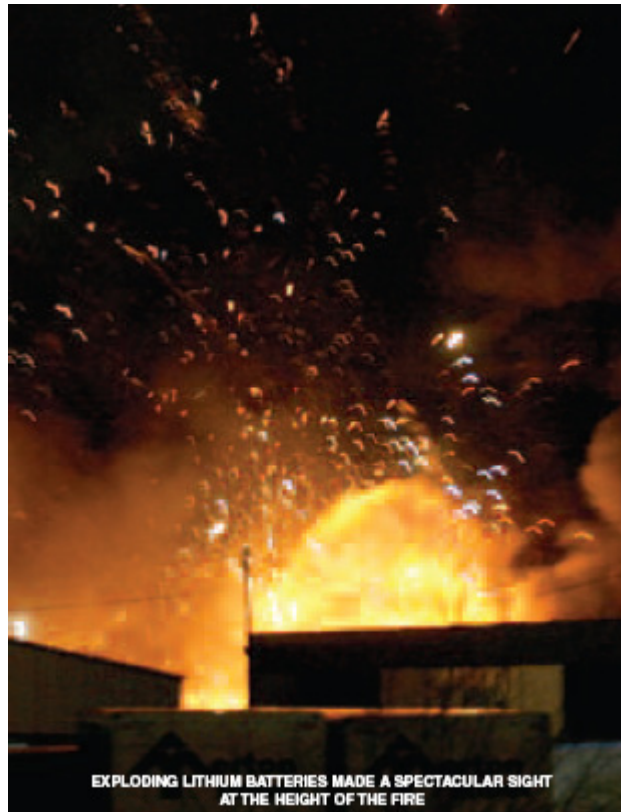
Figure 13 vue du même incendie, montrant l'importance des projections (texte légendé par la société concernée par l'incident)
