**Analyse des dommages observés à  
Billy Berclau (62) après le sinistre du  
27 mars 2003 survenu sur le site de  
la société NITROCHIMIE**

Rapport Annexe 3

MEDD/DPPR

Août 2003

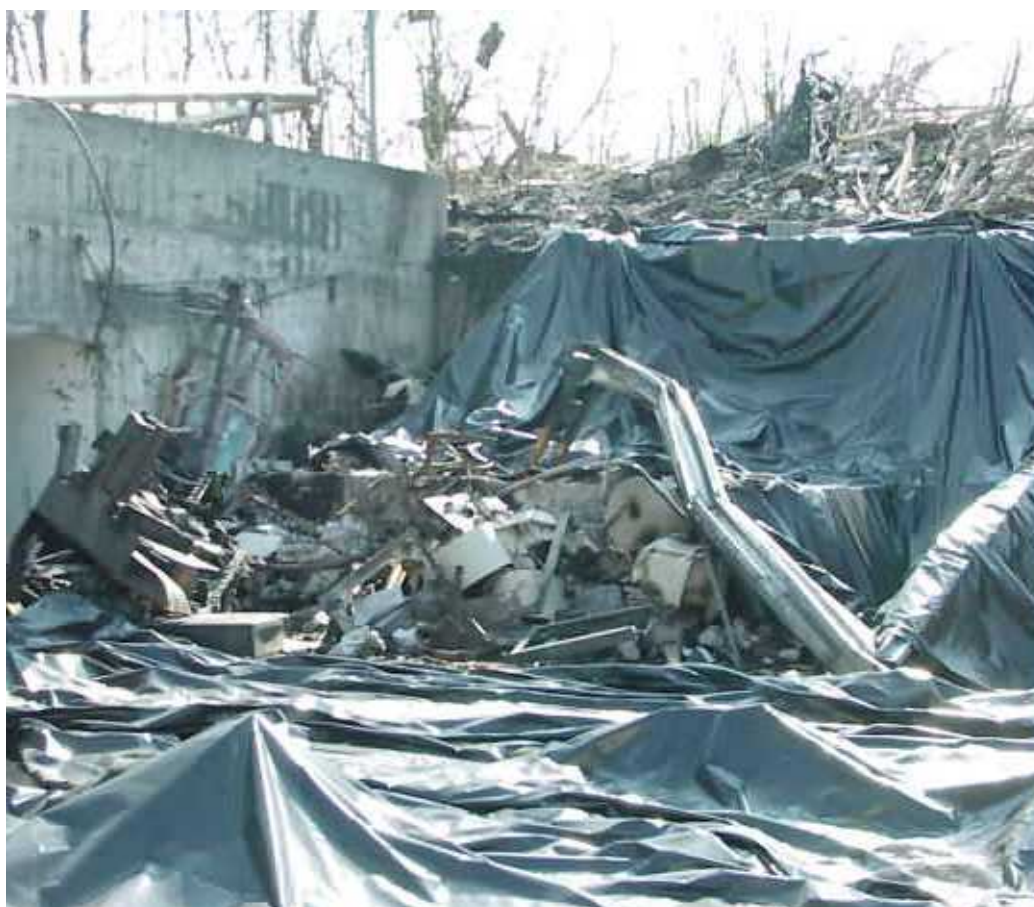
*Figure 3 : Vue de l'atelier 50 consécutivement à l'explosion*

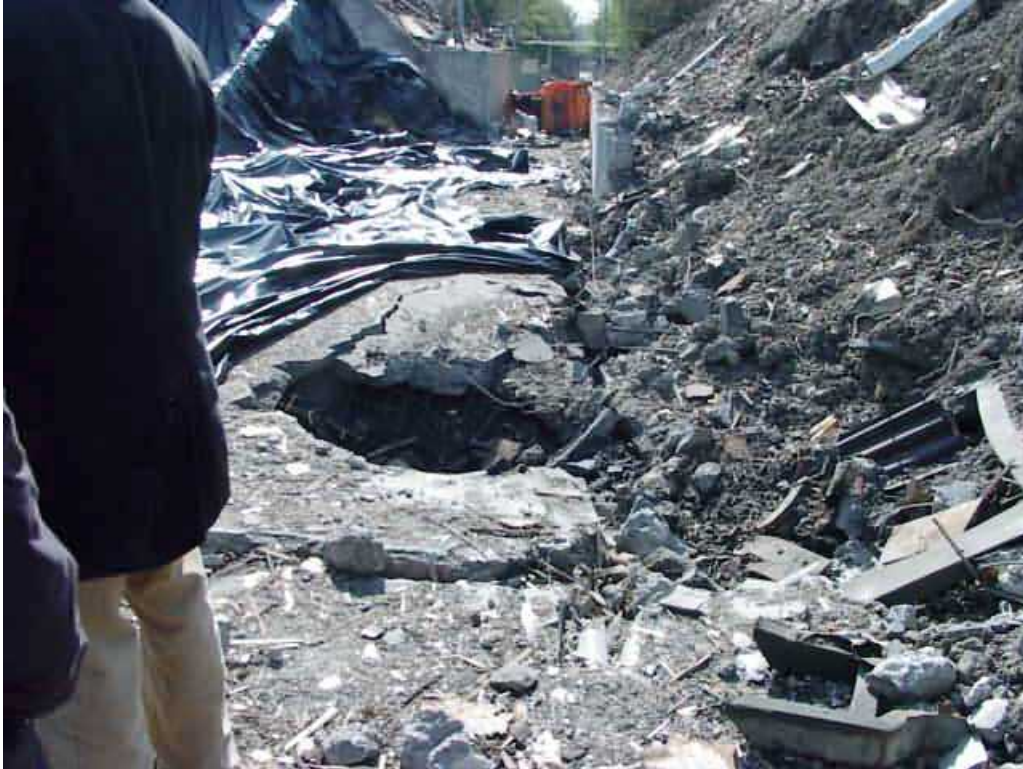
*Figure 4 : Vue du cratère (point P114) devant l'atelier 50 du site de Nitrochimie*

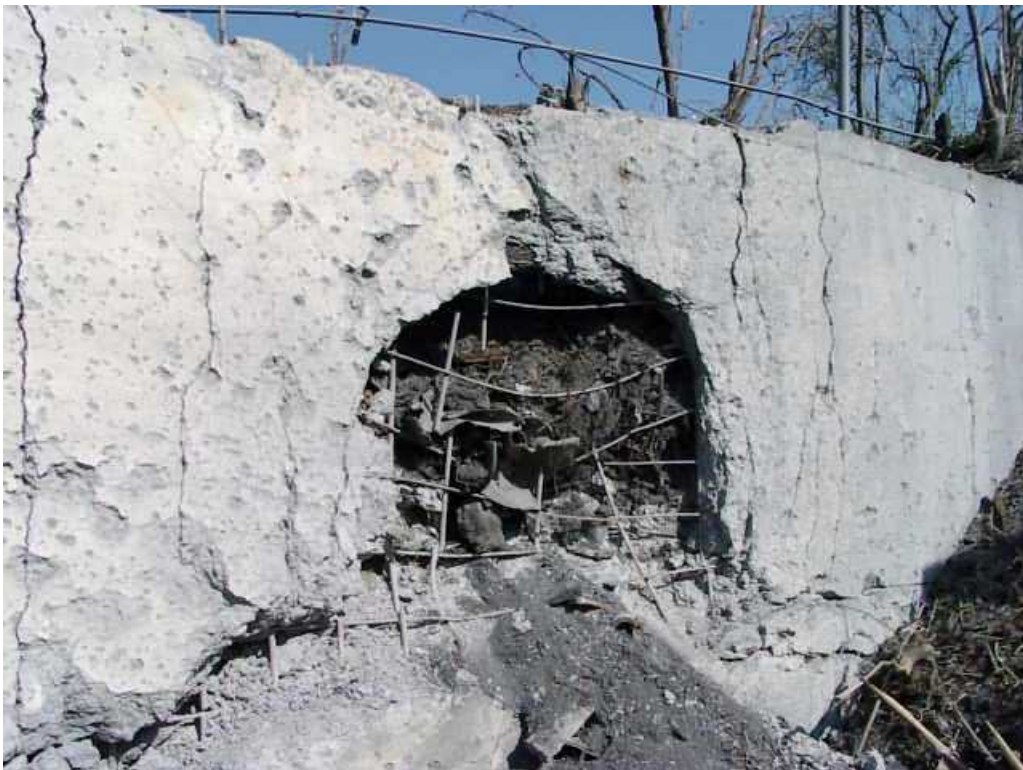
*Figure 5 : Vue du mur de l'atelier 50 du site de Nitrochimie*

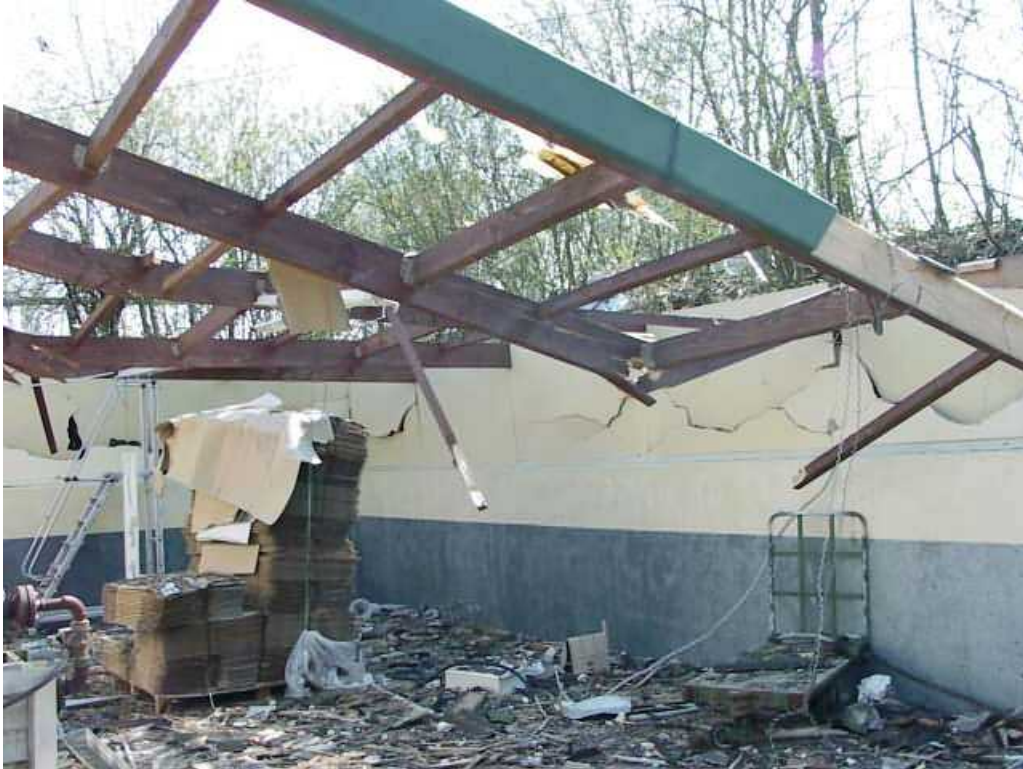
*Figure 6 : Vue de l'atelier 52 du site de Nitrochimie depuis un point situé à 20 m au sud de l'atelier 50 (de l'autre côté du merlon)*

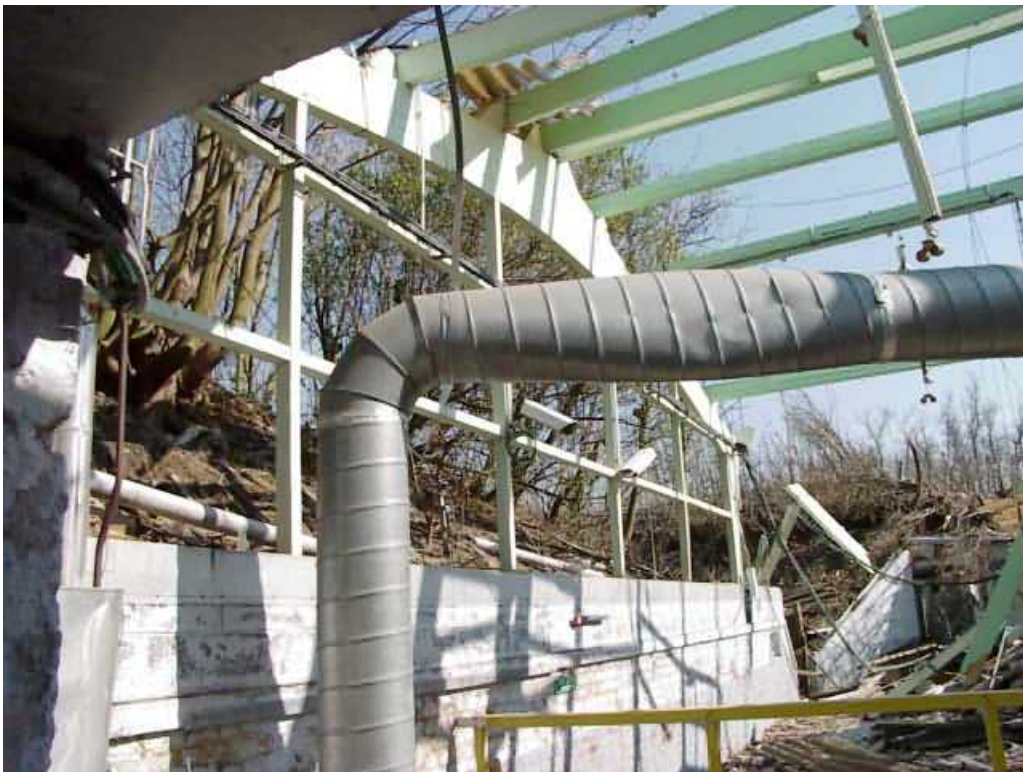
*Figure 7 : Vue de l'atelier 49 du site de Nitrochimie depuis un point situé à 25 m à l'Ouest de l'atelier 50 (de l'autre côté du merlon)*

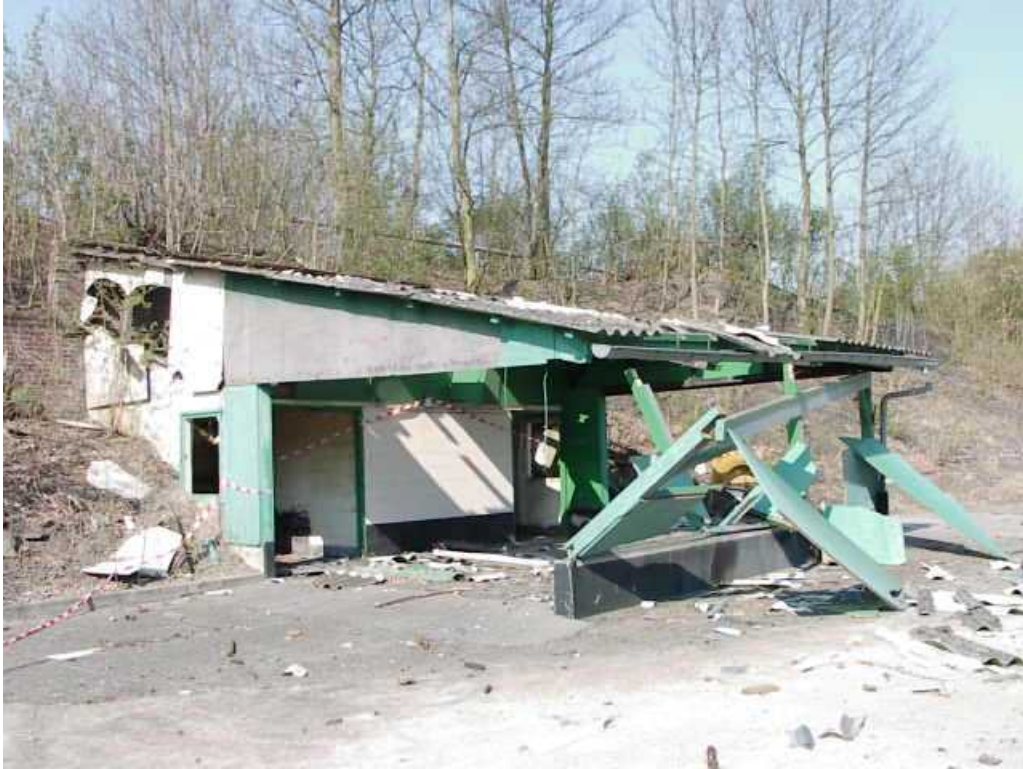
*Figure 8 : Vue du bâtiment 57 du site Nitrochimie depuis un point situé à 60 m à l'Ouest de l'atelier 50*

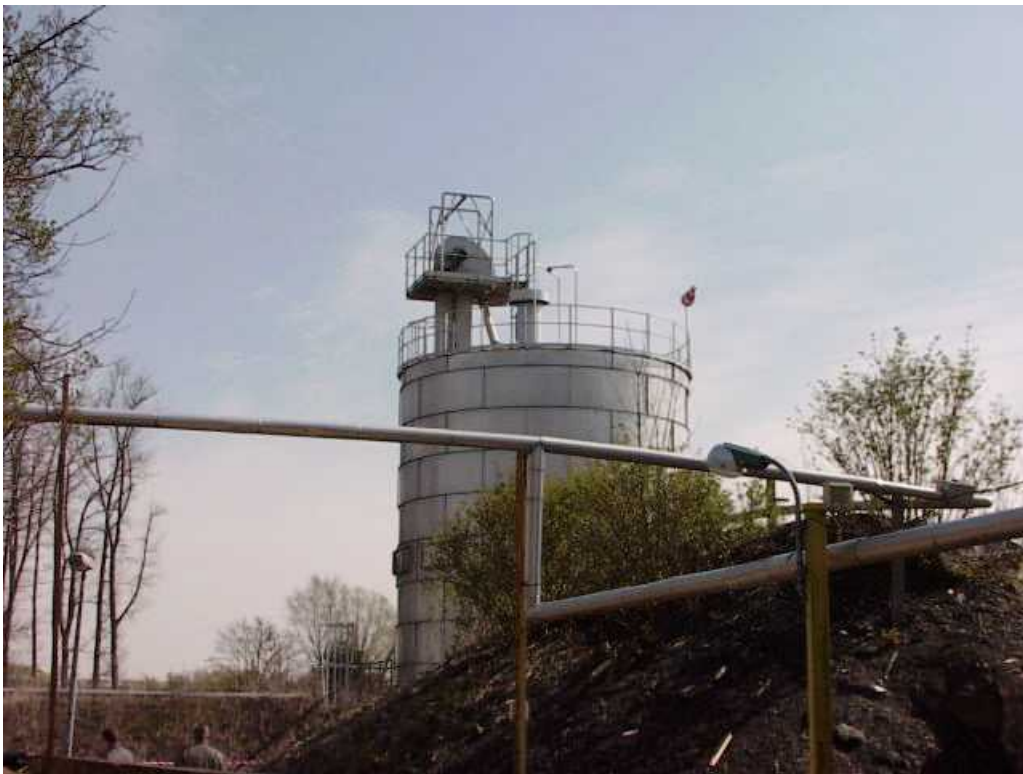
Concernant les effets dominos conduisant à des ruptures de stockage en réservoir, aucun effet visible lors de la visite n'a été observé sur les réservoirs aux points 105, 106, 118, 133, 140 et 141 (figure 9, point 118 : réservoir à 65 m de l'atelier 50).

*Figure 9 : Vue du stockage 32 du site Nitrochimie depuis un point situé à 65 m au Sud-Est de l'atelier 50*

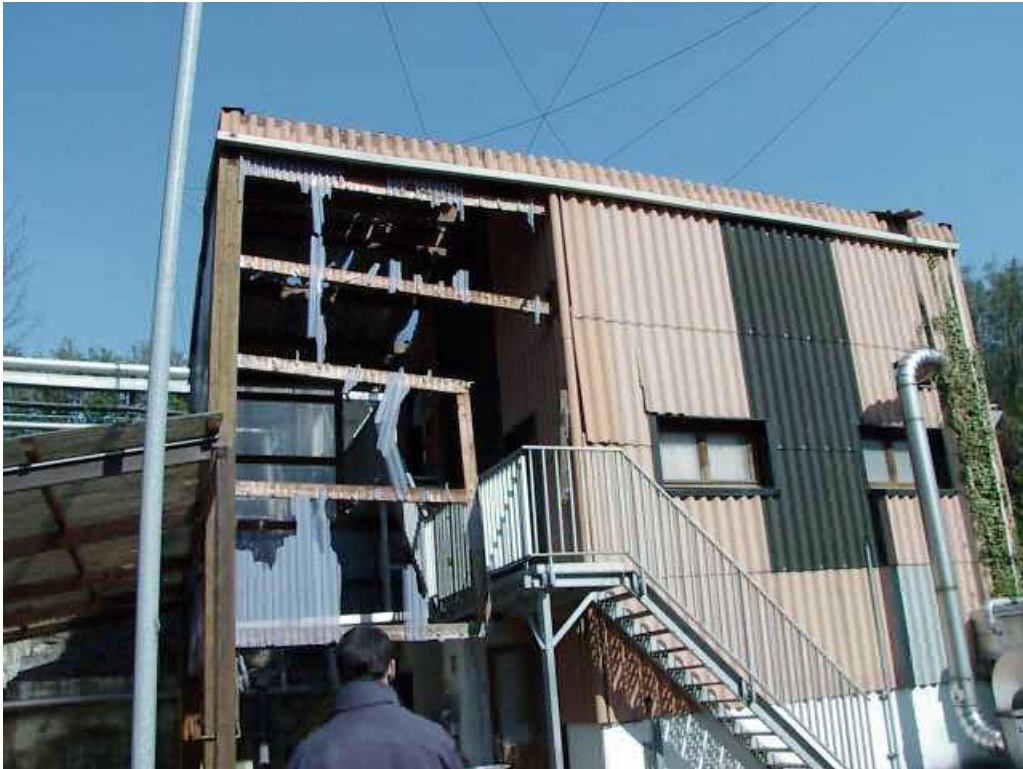
*Figure 10 : Vue du bâtiment 18 du site Nitrochimie depuis un point situé à 90 m à l'Ouest de l'atelier 50*

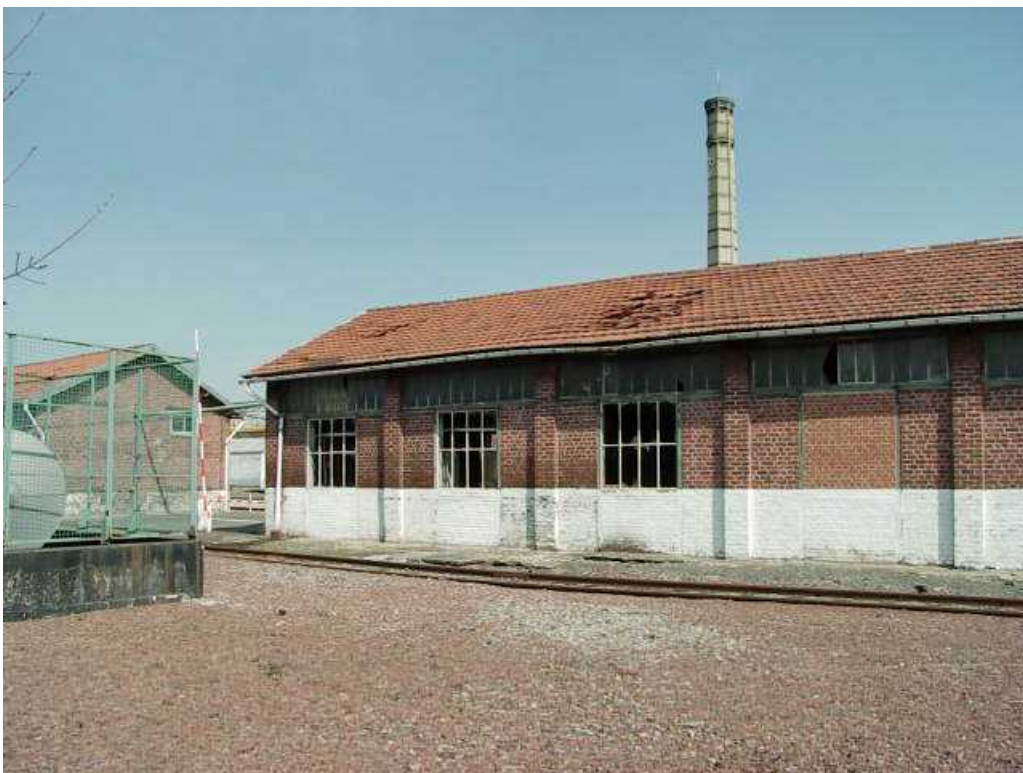
*Figure 11 : Vue des bâtiments 166 et 167 du site Nitrochimie depuis un point situé à 370 m au Sud-Est de l'atelier 50*

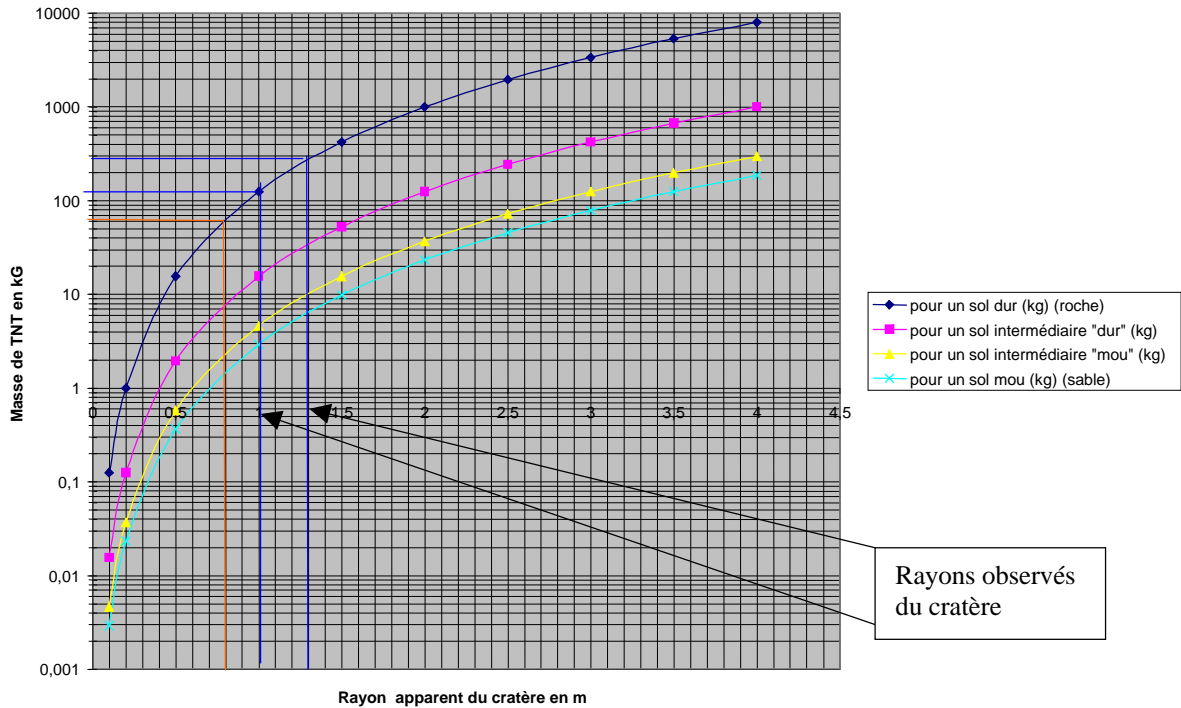
Figure 15 : Détermination des masses équivalentes de TNT à partir des dimensions des deux cratères de l'atelier 50.

A partir de la figure 15 précédente, et des dimensions des cratères de l'atelier 50, il est possible de déduire les masses d'équivalent TNT posées au sol nécessaires pour former ces cratères (tableau 7).
