RAPPORT D'ÉTUDE  
N° DVM-10-102957-08343B

**Benchmark sur les tuyauteries en raffinerie**

**Maîtrise du vieillissement des installations  
industrielles**

**INERIS**

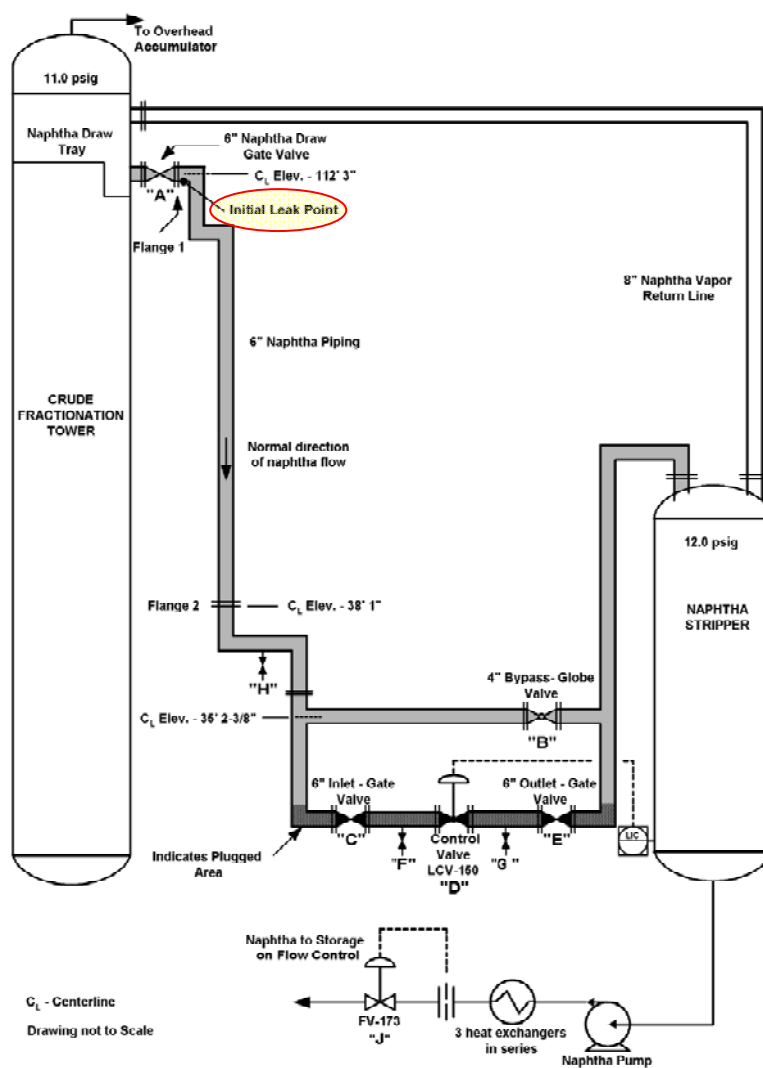
Figure 1 : Schéma simplifié de la liaison entre la colonne de distillation atmosphérique et le strippeur de naphta. [Source (4)]

Après avoir décalorifugé la ligne, un trou de 4 mm est repéré à l'intérieur du coude se trouvant à proximité de la vanne d'isolation de la colonne (A), à 34 mètres du sol. Des contrôles par ultrasons et par rayon X révèlent que la plupart de la ligne est fortement corrodée et a perdu de l'épaisseur. L'équipe technique propose donc de procéder au changement complet de la ligne. Néanmoins, l'absence de vanne d'isolement au niveau du stripper, ne permettait pas de le réaliser sans un arrêt de l'unité. Par conséquent, il sera décidé de ne changer que le tronçon entre la vanne (A) et la vanne de régulation (D), sans arrêter le process.

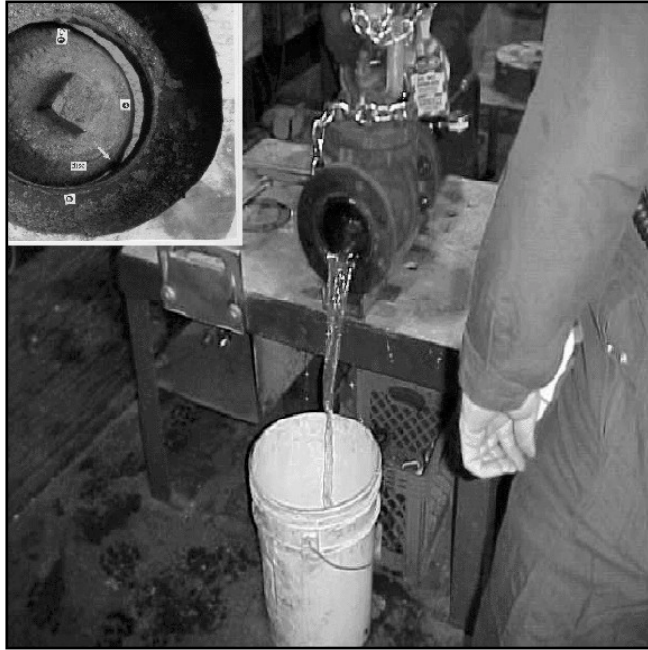
- le percement de la canalisation de liaison entre la colonne de distillation et le stripper de naphta, à l'intérieur du premier coude, ayant entraîné la première perte de confinement,
- la dégradation interne et l'amincissement important de la plupart de la canalisation de liaison, imposant son changement,
- le colmatage de la portion de ligne située en point bas de part et d'autre de la vanne de régulation, imposant l'ouverture partielle de la vanne de by-pass pour compenser la perte de flux durant les dix mois précédents l'accident et empêchant la vidange de la ligne en vue de son remplacement,
- l'endommagement du siège et du clapet de la vanne B de la ligne de by-pass (érosion et corrosion) ne permettant pas d'isoler le stripper.

Figure 3 : Test d'étanchéité de la vanne de by-pass (B).  
En médaillon, interstice entre le clapet et le siège de la vanne en position fermée.  
[Source (4)]

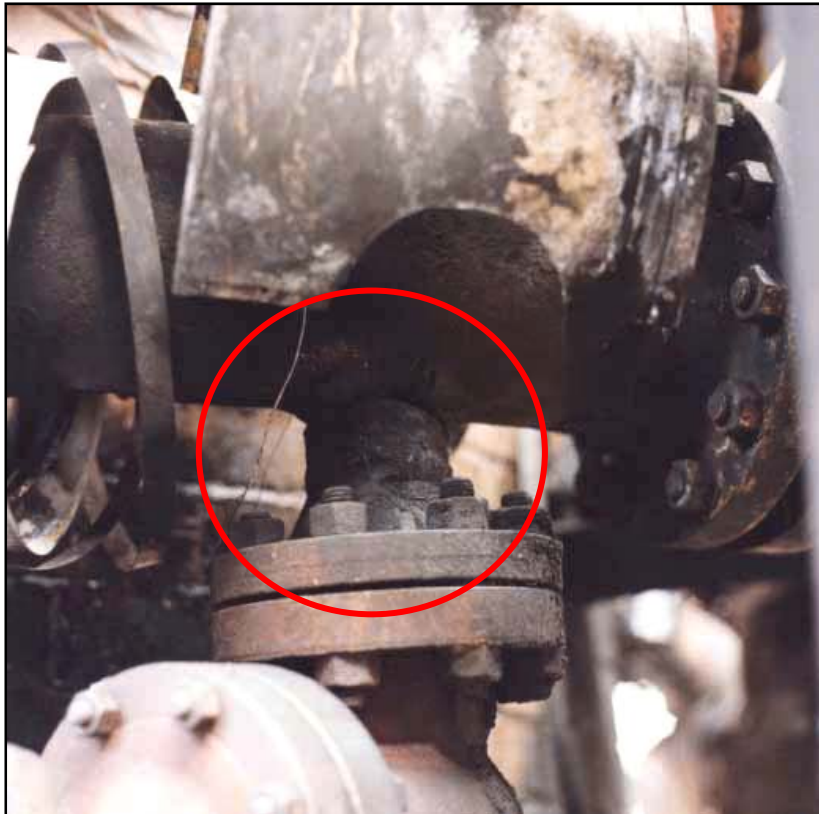
La perte de confinement est due à la rupture d'une pièce en T située sur la canalisation de transfert entre le fond du débutaniseur (E5) et la colonne E6, en amont de la vanne d'isolation du débutaniseur (cf. figure suivante). Compte tenu de cette position, la totalité de l'inventaire du débutaniseur, des canalisations et des équipements associés a été rejetée.

Figure 5 : Rupture de la pièce en T au niveau de la canalisation 3 pouces.  
[Source (7)]

La tuyauterie a été soumise à des vibrations répétées durant les nombreuses phases transitoires liées au mauvais fonctionnement du FCC. Ces vibrations, accentuées par le défaut de support, ont entraîné la fatigue de la soudure qui s'est rompue.

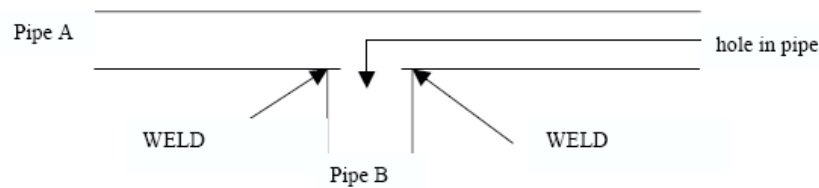
Après l'accident, il est apparu que le montage était en réalité différent. Un orifice avait été fait dans la tuyauterie de 6 pouces et celle de 3 pouces avait été directement soudée dessus (cf. Figure suivante).

Après son installation, la pièce en T a été recouverte d'un calorifuge et les schémas n'ont pas été mis à jour.

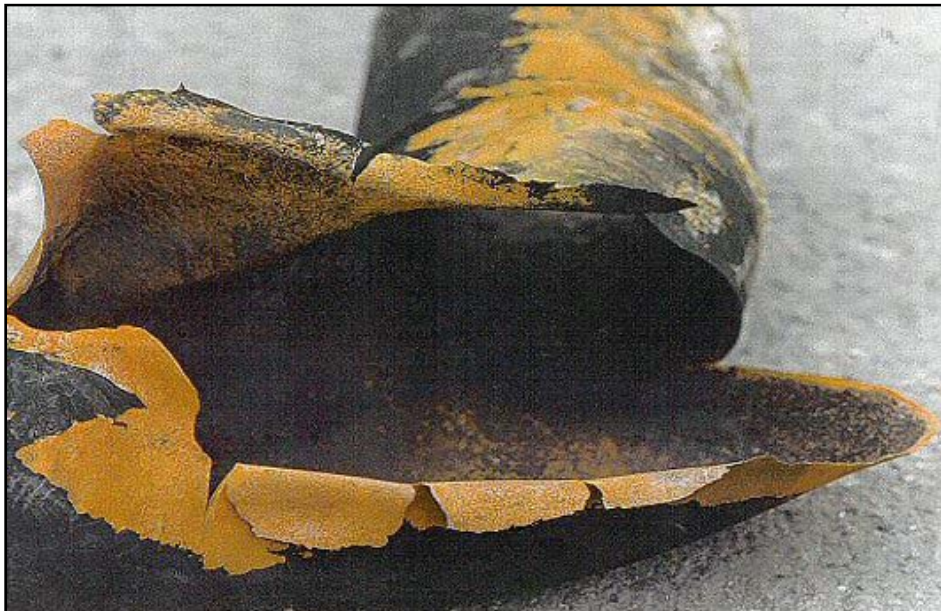
Figure 7 : Brèche située à l'extérieur du coude diamètre 6" à l'origine de la perte de confinement. [Source : (8)]

La perte de confinement initiale est due à la combinaison de phénomènes d'érosion et de corrosion sur la paroi interne de la ligne de tête de 6 pouces.

Après l'accident, l'analyse métallurgique de la section de canalisation incluant le coude, a fait apparaître une très importante perte d'épaisseur à proximité de la brèche (de 7-8 mm à 0,3 mm). Il est également ressorti que les sections intègres de la canalisation étaient recouvertes à l'intérieur, d'une couche de sulfure de fer qui s'est comportée comme une couche de passivation en protégeant l'acier. Cependant, l'injection d'eau en amont du coude a lavé par endroit cette couche de protection, laissant l'acier exposé aux agents corrosifs du gaz de tête. Ainsi, il est ressorti que la perte d'épaisseur de la canalisation était directement imputable à la ligne d'injection d'eau. La figure suivante montre la position de la brèche par rapport à cette ligne d'injection.

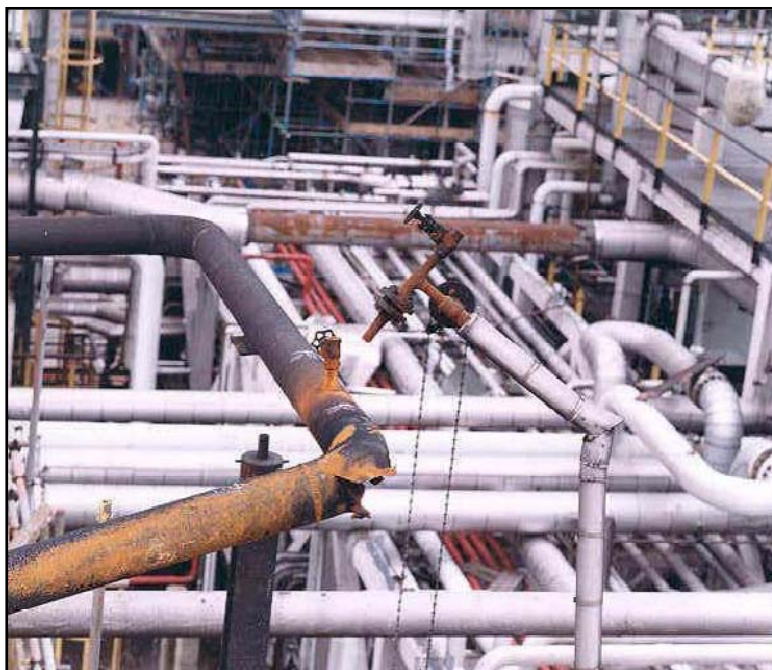
*Figure 8 : Position de la brèche au niveau du coude de la ligne de tête et de la ligne d'injection d'eau situé 67 cm en amont. [Source : (8)]*

Peu après la mise en service du Gas Plant, des problèmes d'encrassement des condenseurs X452/3 sont apparus. L'injection d'eau en amont du ballon de charge (D457) se révélant insuffisante pour dissoudre les sels et les hydrates à l'origine de ce phénomène, l'ajout d'un deuxième point d'injection a été réalisé en novembre 1981, directement sur la ligne de tête du strippeur, en amont des condenseurs. Cette ligne d'injection d'eau n'existait donc pas dans le design originel de l'unité. Elle fut utilisée en fonctionnement continu entre 1981 et 1995 puis de façon plus ponctuelle entre 1995 et la date de l'accident.

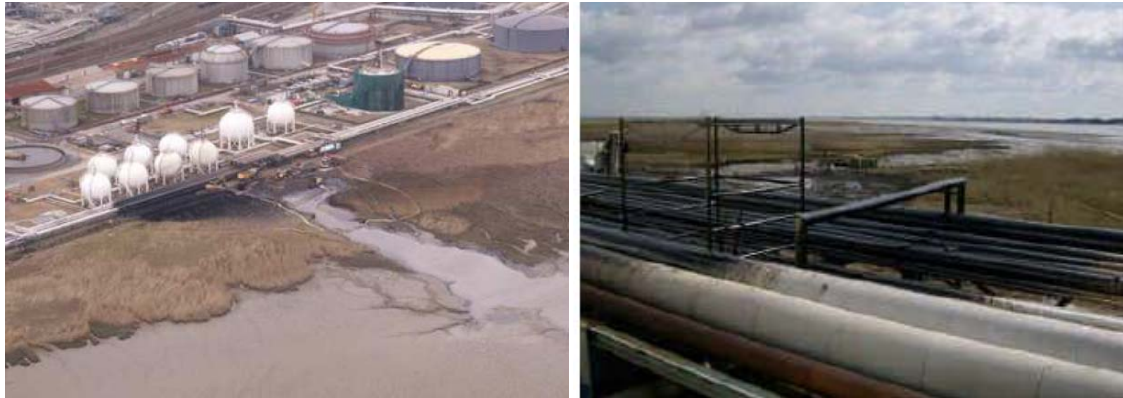
Les investigations révèlent que la fuite n'a été décelée qu'au bout de 5 heures, permettant un déversement de 478 t de fioul, dont 180 t rejoindront la Loire. La canalisation a été mise en service en 1964 et modifiée en 1972. La dernière inspection remontait à 2004. Son examen montre une brèche longitudinale d'environ 16 cm provoquée par une corrosion externe localisée, développée sous calorifuge, dont l'origine est liée à une fuite d'eau sur une tuyauterie située à la verticale. L'eau s'est infiltrée sous le calorifuge et a provoqué la corrosion puis la perforation de la canalisation de fioul. La tuyauterie d'eau avait fait l'objet d'une réparation antérieure (pose d'un collier).

Figure 10 : Origine de la fuite.

Malgré plusieurs anomalies décelées dans les mois précédents sur ce même rack, l'exploitant n'a pas revu son programme de contrôle pour prendre en compte les risques spécifiques présentés par cette ligne en regard de sa proximité avec les berges du fleuve. La ligne de fioul accidentée est arrêtée définitivement et les contrôles effectués sur l'ensemble du rack révéleront plusieurs points de corrosion sur d'autres lignes nécessitant des réparations.

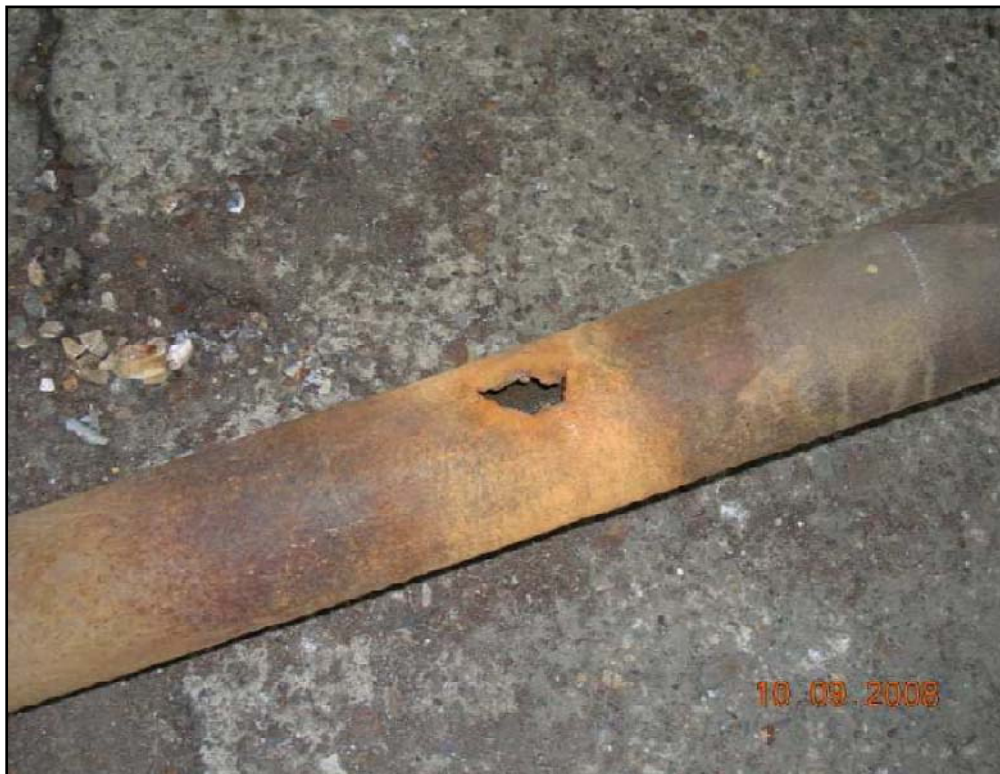
Comme le montre la figure suivante, la brèche, de forme longitudinale, s'étend sur environ 50 mm de longueur et 20 mm de largeur (diamètre équivalent de 30 mm environ). Elle s'est produite sur la génératrice supérieure de la tuyauterie.

Figure 11 : Brèche sur la canalisation de 4 pouces.  
Dimension 50 x 20 mm [Source (14)]

Après l'incident, l'examen de la tuyauterie a révélé une corrosion externe localisée, qui a entraîné une forte perte d'épaisseur dans la zone de rupture, sur toute la section de la tuyauterie. Cette corrosion a été occasionnée par les égouttures provenant de la glace fondante enrobant l'extérieur d'une ligne d'éthylène réfrigéré, située au-dessus de la tuyauterie défectueuse.

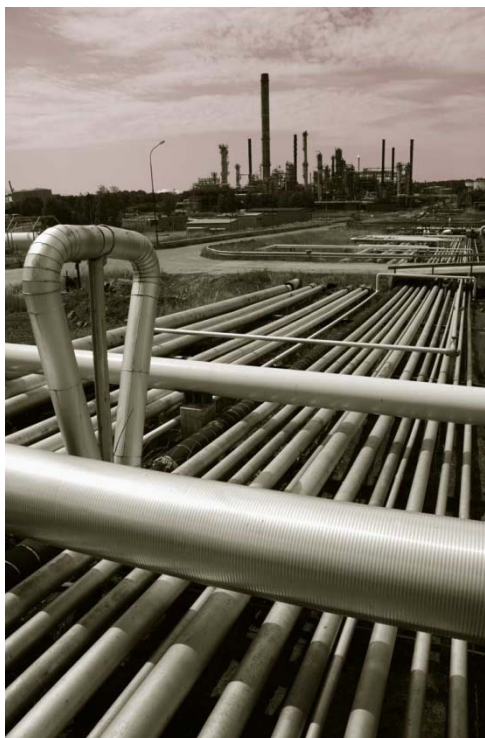
Figure 14 : Encombrement au niveau d'un pipeway situé en off-site.

Le ferrailage des tuyauteries non utilisées et le dégagement des pipeways permettent d'améliorer considérablement l'accès aux tuyauteries en service. Ces actions présentent plusieurs avantages. Elles permettent de :
