**Détermination de l'arbre des causes
de l'accident du 27 mars 2003
survenu à Billy Berclau sur le site de
NITROCHIMIE**

Rapport Annexe 4

MEDD/DPPR

Août 2003

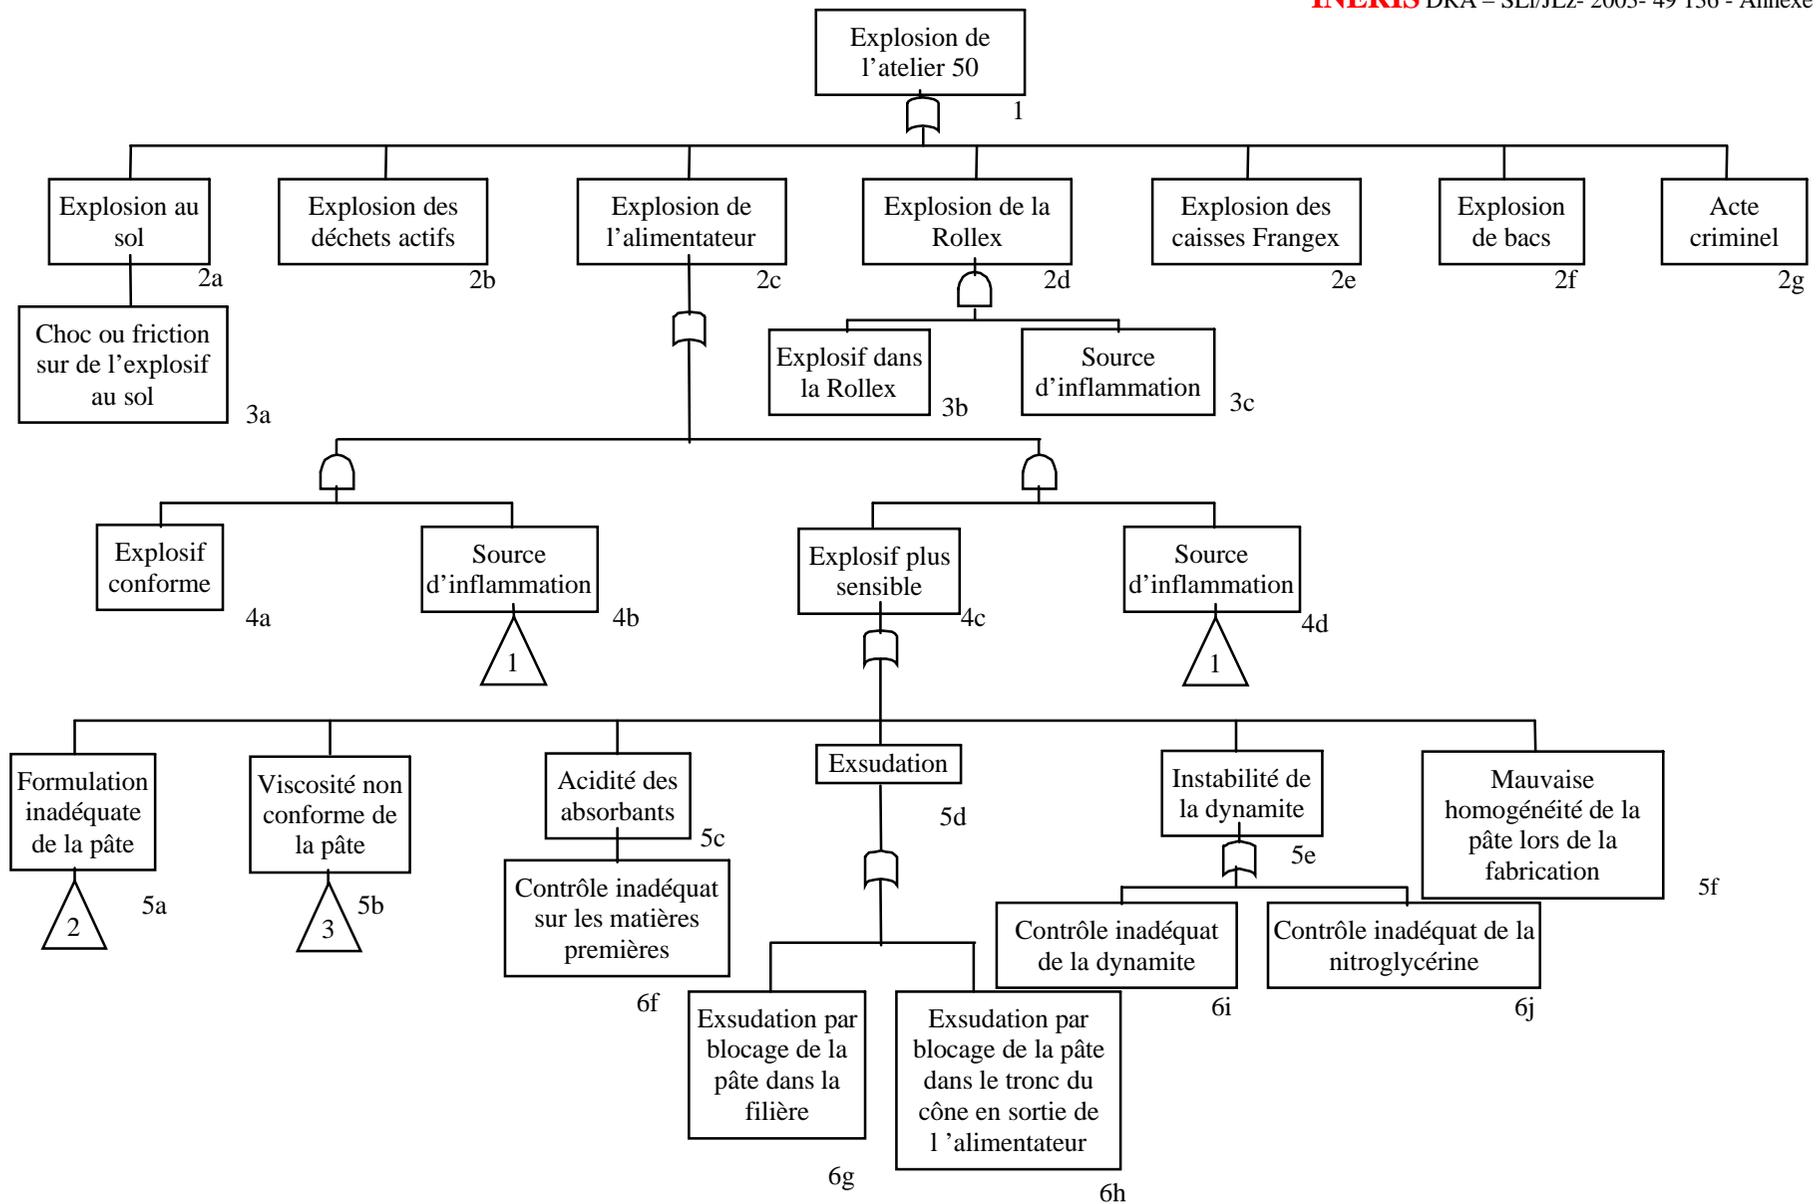
Figure 1 : Arbre des causes de l'accident de Billy Berclau survenu le 27 mars 2003

L'explosion de la cabine 50 peut provenir de différentes sources :

- de pâte collée au sol (branche "2a")
- de bacs présents dans la cabine, dont les caisses en attente de label ou encore la poubelle de déchets pyrotechniques (branches "2b", "2e", "2f")
- de l'alimentateur (branche "2c"),
- de la Rollex (branche "2d"),
- d'un acte criminel (branche "2g")

Ainsi, la piste de l'alimentateur comme origine de l'explosion semble la plus probable.

La branche "2c" est retenue.

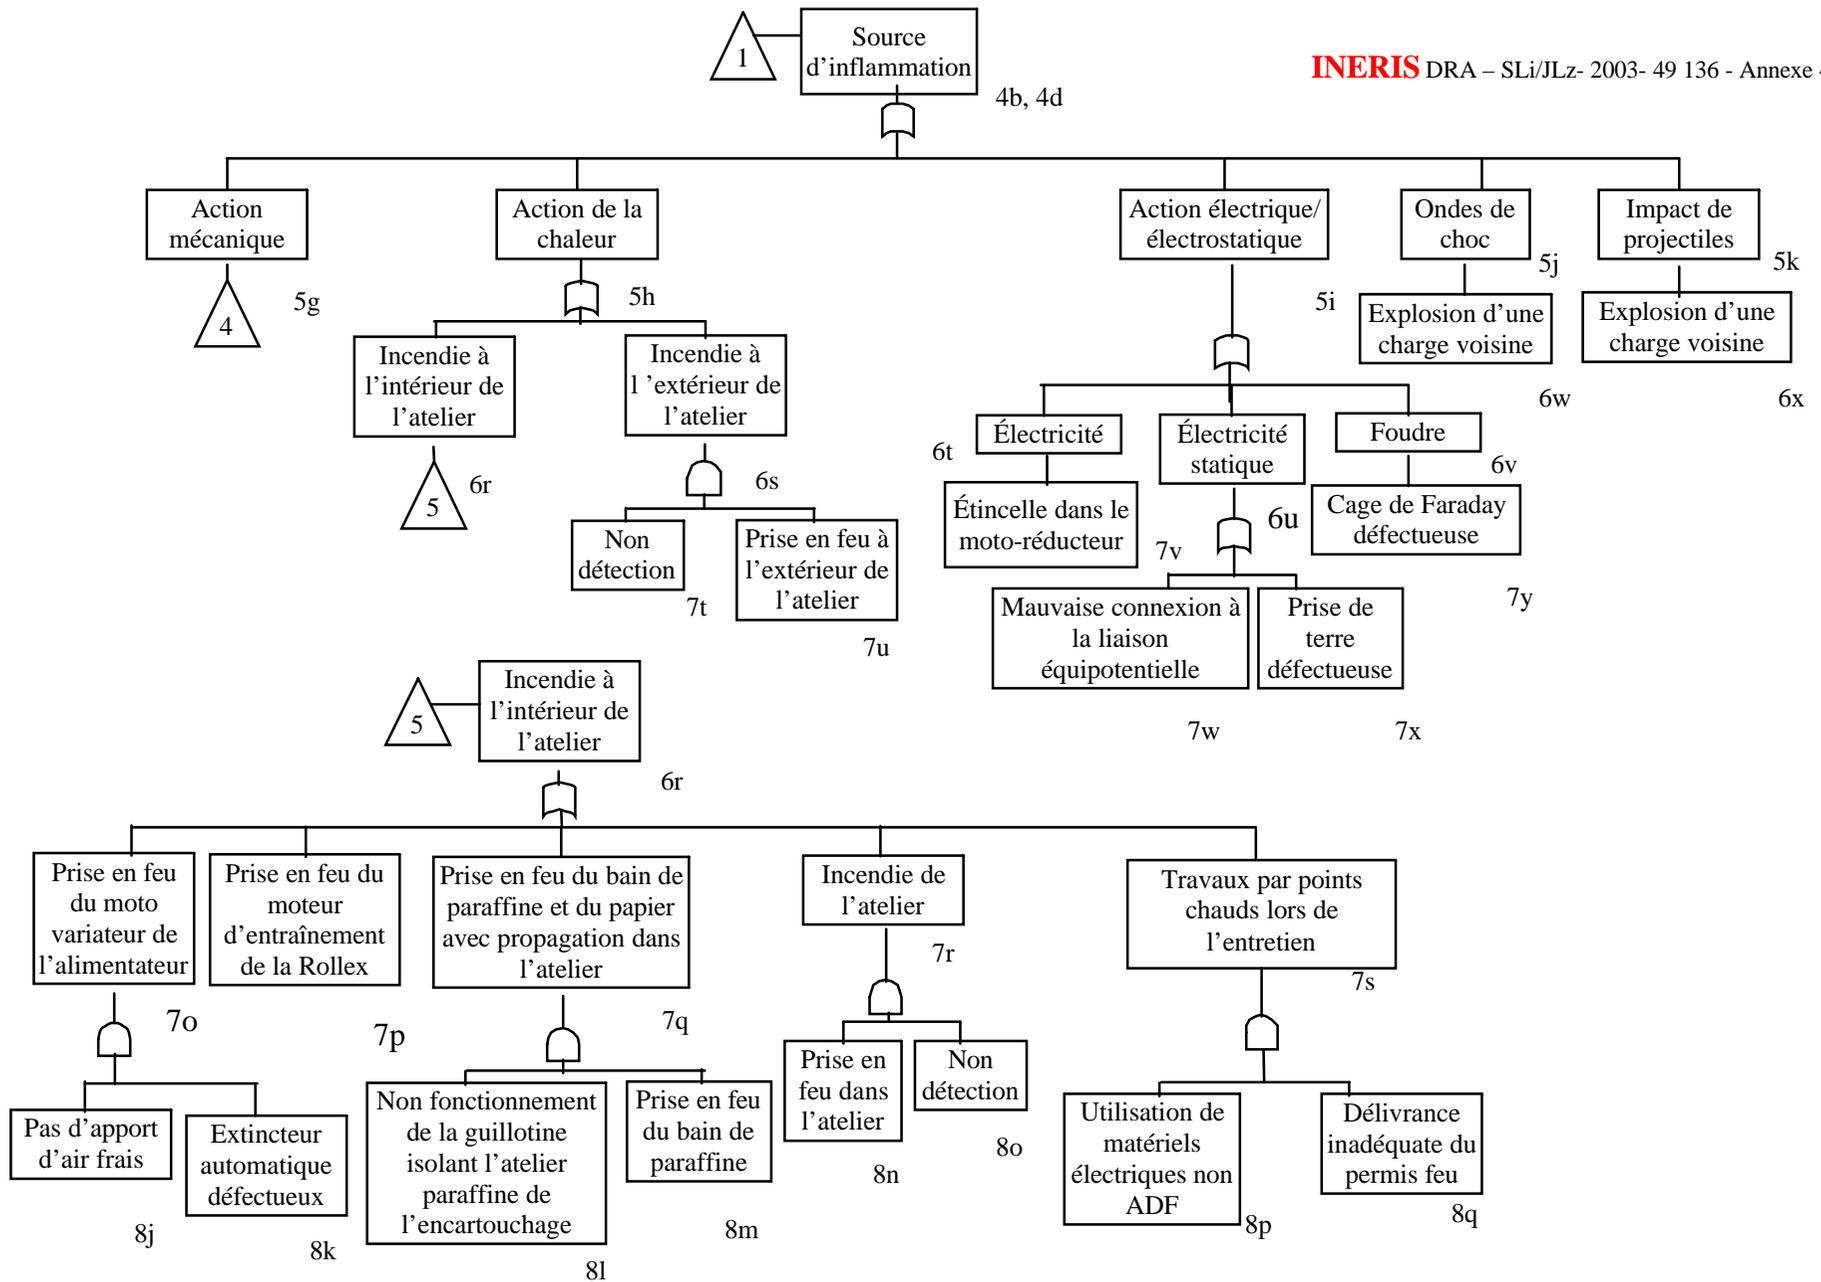
Figure 2 : Arbre des causes de l'accident de Billy Berclau survenu le 27 mars 2003 (suite)

Au vu des différents tests menés sur les explosifs présents dans l'alimentateur au moment de l'accident, en et l'absence de tests complémentaires sur les cartouches, **la branche "4a" de l'arbre des causes (explosif conforme) peut être retenue.**

Cependant, étant donné les incertitudes autour de l'origine du second bac (provenance du bac, date de fabrication de la pâte) et autour du lien entre rhéologie (simulation par NITROCHIMIE) et échantillonnage (pour les tests réalisés par l'INERIS sur les cartouches fabriquées le matin de l'accident), **la branche "4c" peut être retenue également.**

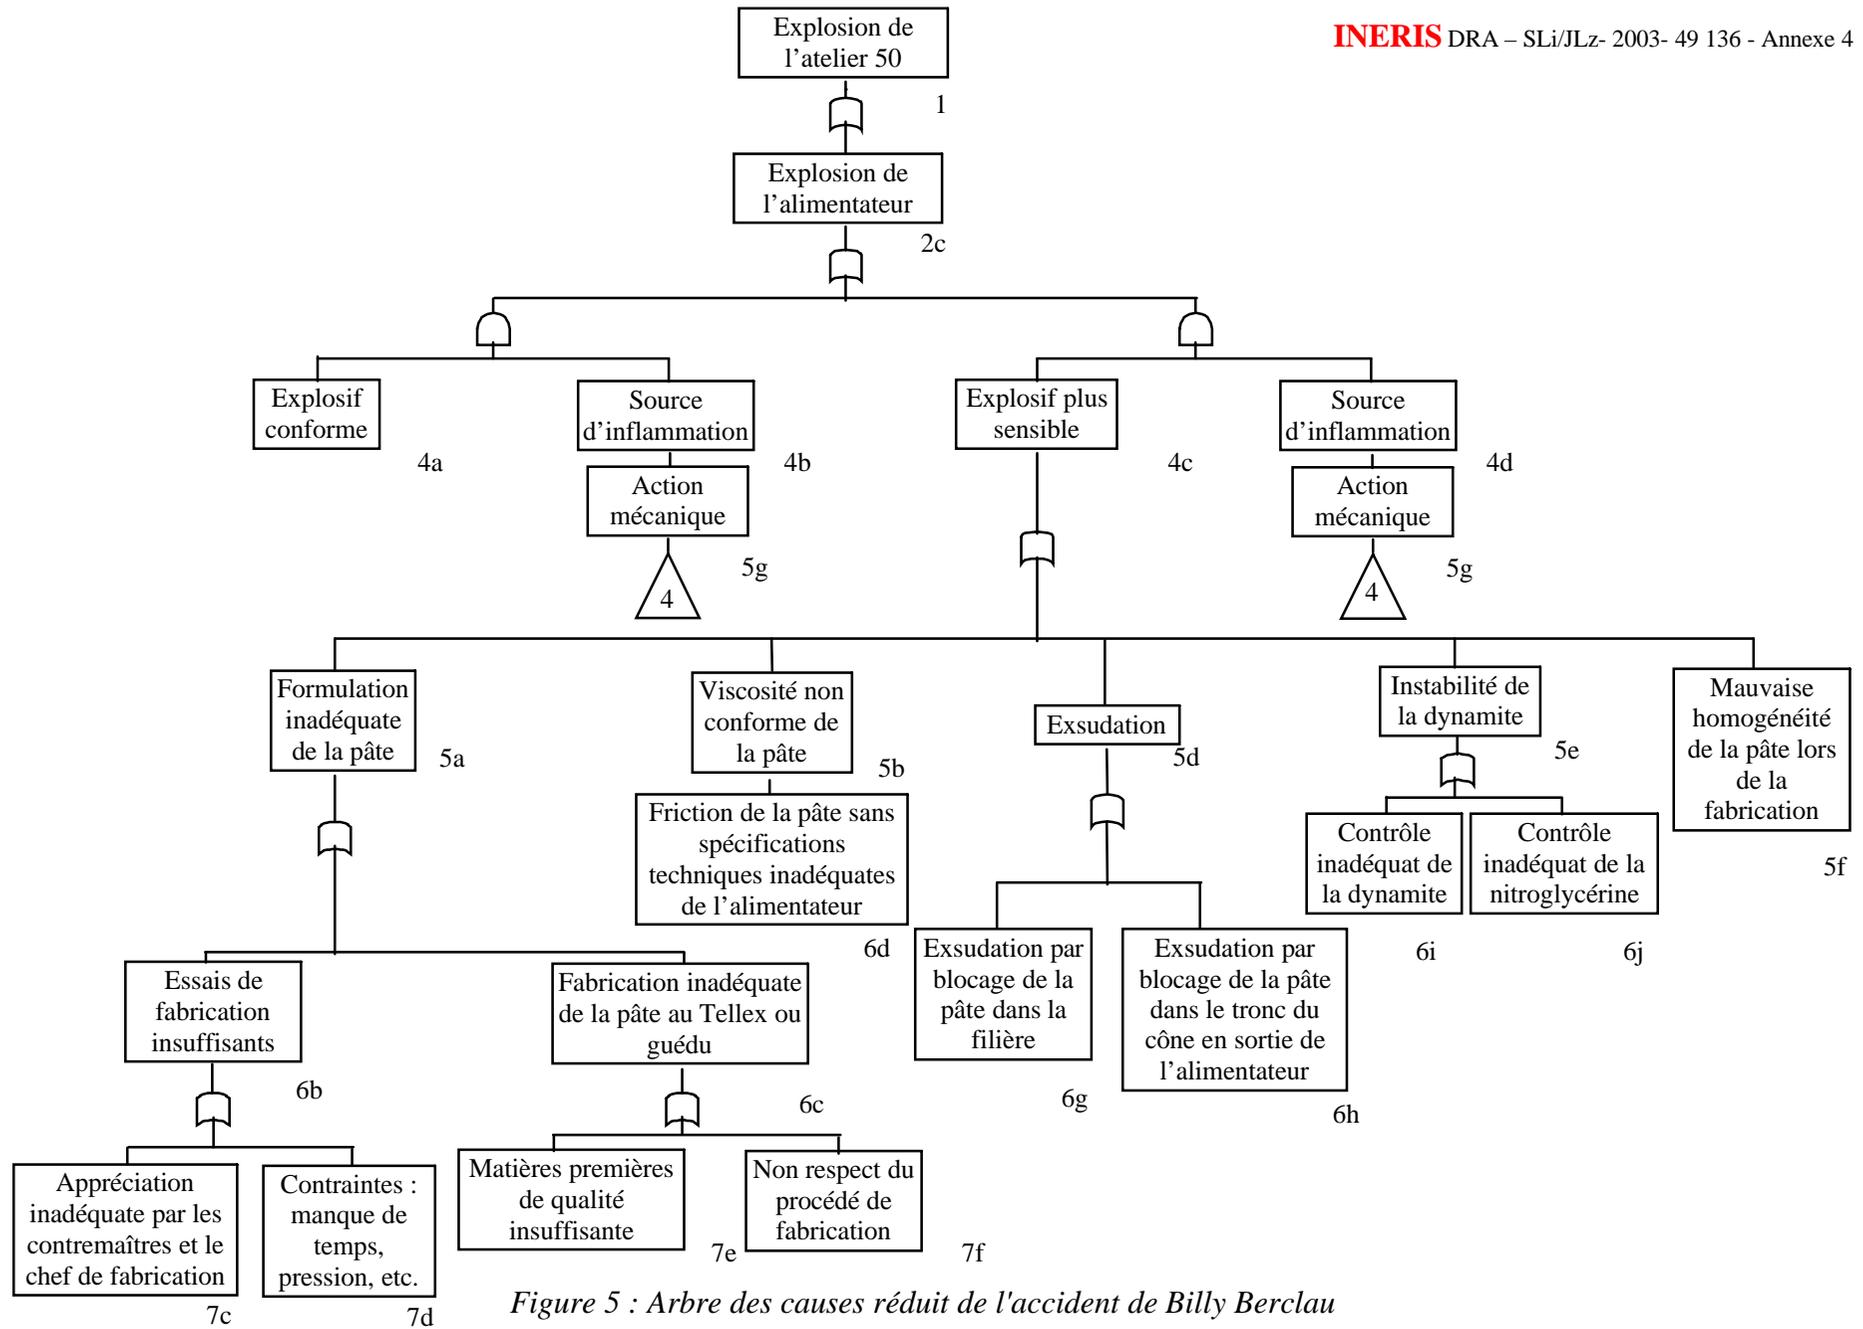
Figure 5 : Arbre des causes réduit de l'accident de Billy Berclau

En tout état de causes, relativement aux informations que l'INERIS a pu recueillir, l'explosion de l'atelier 50 provient de l'alimentateur (branche "2c"). Cette explosion se serait propagée aux autres dépôts de pâte contenus dans l'atelier (cf. rapport INERIS-DRA-ELe-NDe-2003-49136).

Les origines de cette action mécanique qui ont été retenues dans l'arbre des causes sont dues à l'introduction d'un corps étranger (branche "6p"), et ceci aurait été possible à diverses occasions, malgré la politique anti-corps étrangers menés par NITROCHIMIE :

- Ce corps étranger aurait pu être déjà présent dans la trémie avant d'y vider les bacs (branche "8j").
