**Intervention de L'INERIS après le
sinistre survenu le 27 mars 2003 sur le
site de BILLY-BERCLAU de la Société
NITROCHIMIE**

Rapport final

Direction de la Certification

Septembre 2003

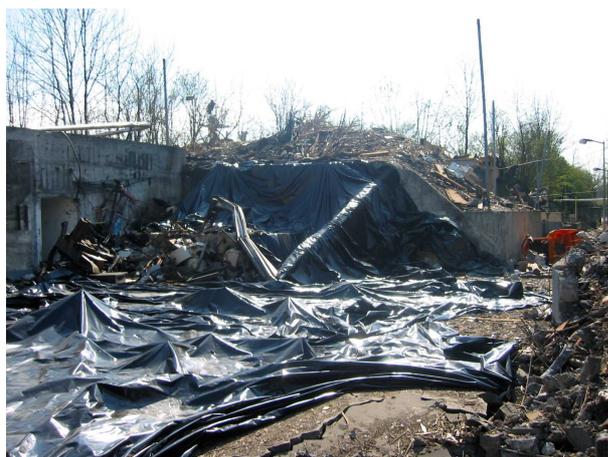
photo 1 : Vue l'atelier 50, siège de l'explosion initiale, lequel travaillaient les deux opérateurs décédés

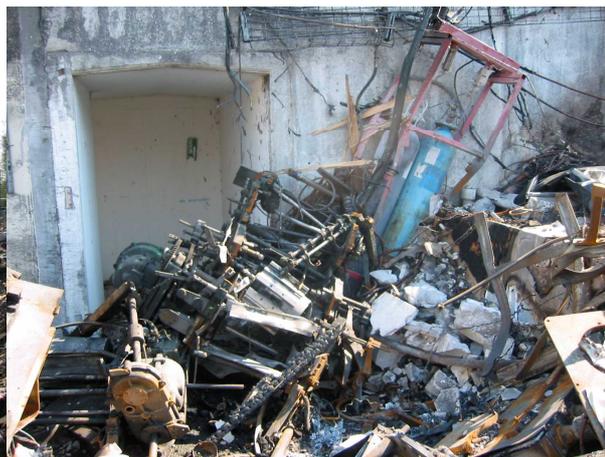
photo 2 : restes de la machine à encartoucher, atelier 50 dans

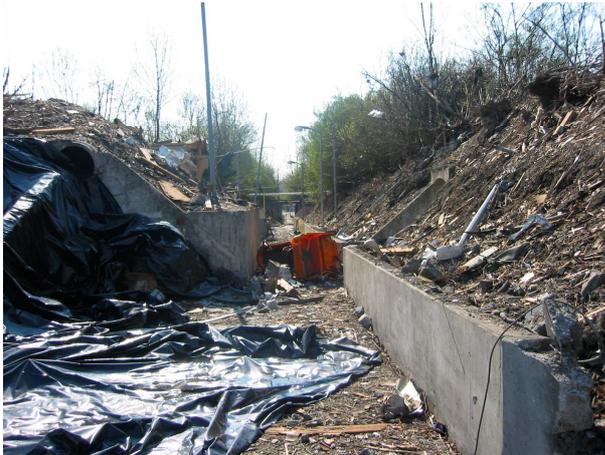
Photo 3 : allée de passage le long de l'atelier 50, dans laquelle a été retrouvée la 3^{ème} personne décédée (conducteur du chariot élévateur que l'on peut observer dans l'allée)

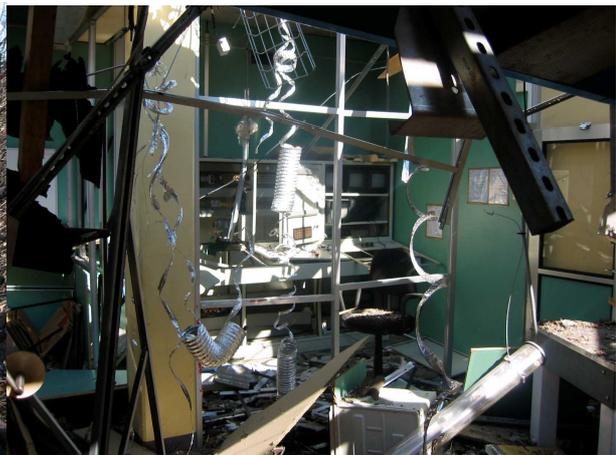
Photo 4 : Vue de la salle de commande, bâtiment 52, séparé de l'atelier 50 par un merlon, dans laquelle se trouvait l'appareil d'enregistrement et le poste d'emballage

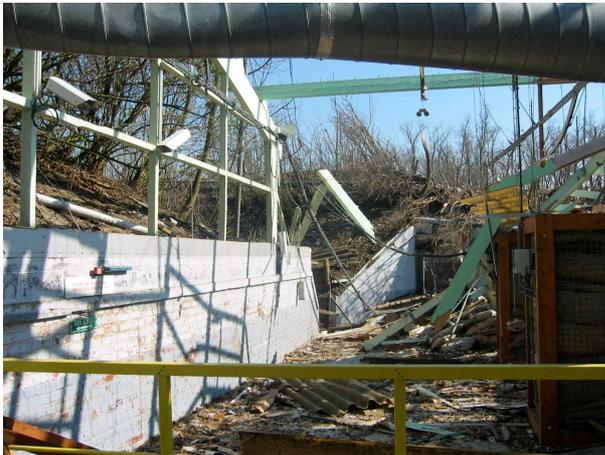
Photo 5 : : bâtiment 49, salle de reprise des chariots automatiques, vue de l'accès à l'atelier 50 dans lequel la 4^{ème} personne a été retrouvée décédée

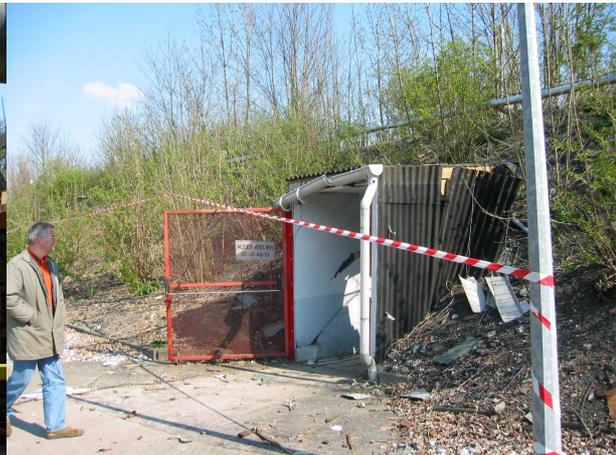
Photo 6 : Vue du tunnel d'accès à l'atelier 49 2 merlons séparent ce point de l'atelier 50

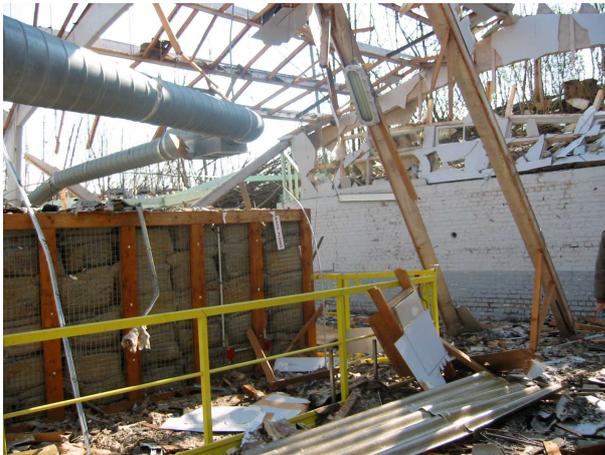
Photo 7 : : bâtiment 49, salle de reprise des chariots automatiques,

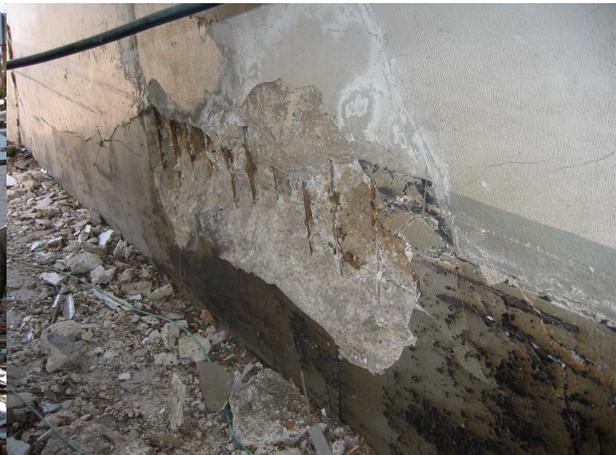
Photo 8 : Vue du tunnel d'accès à l'atelier 49 dans lequel la 4^{ème} personne a été retrouvée décédée

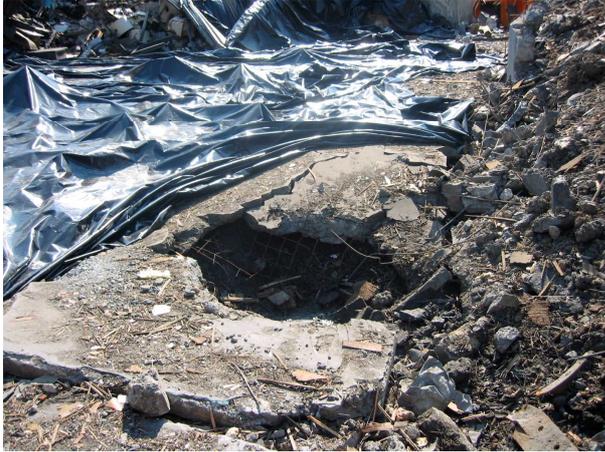
Photo 9 : : atelier 50, trou fait dans la dalle de béton par le bac d'explosif en attente

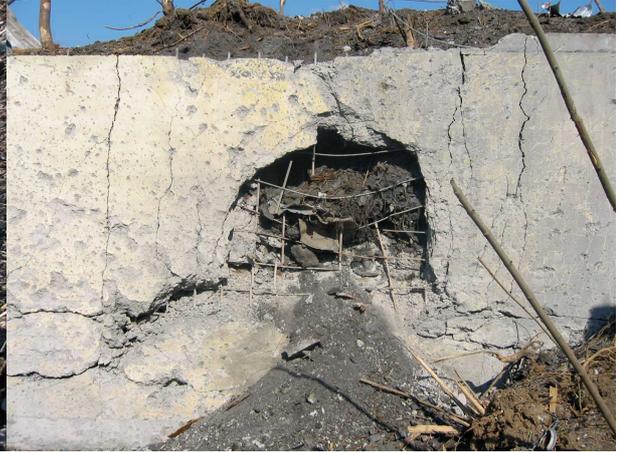
Photo 10 : trou fait dans le mur près de l'alimentateur

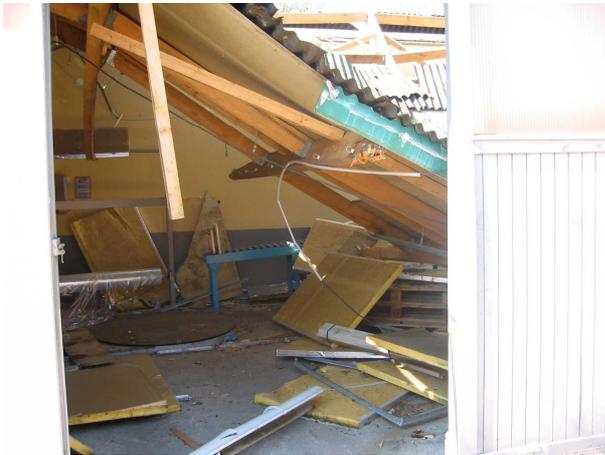
Photo 11 : : atelier 52bis, palettisation, séparé de l'atelier 50 par un merlon

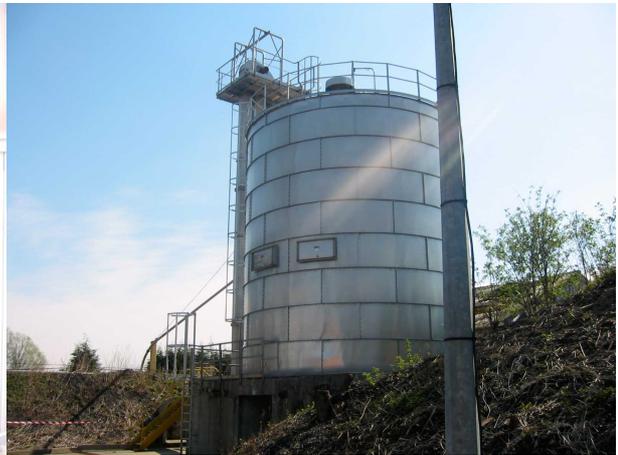
Photo 12 : silo de nitrate d'ammonium destiné à la fabrication d'explosif de type nitrate-fioul, situé à 68 m de l'atelier 50

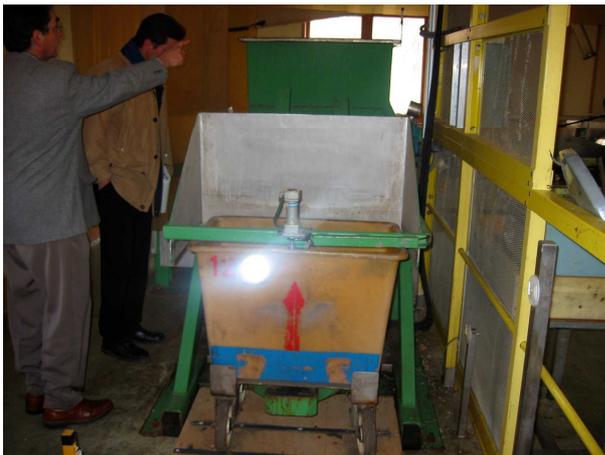
Photo 13 : : basculeur de l'alimentateur de la 2^{ème} machine Rollex identique à celui qui a explosé

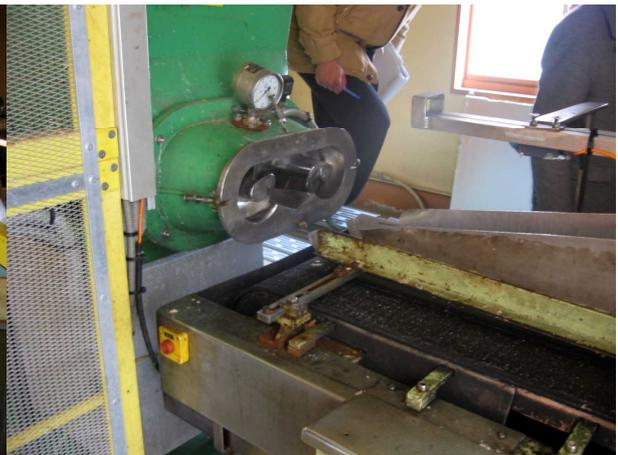
Photo 14 : filière de l'alimentateur de la 2^{ème} machine Rollex dont le nez a été démonté
