Ineris - 206464 - 2729994 - v1.0

16/02/2022

**Appui à l'expertise de l'accident survenu dans  
une installation de traitement de déchets  
métalliques exploitée par la société Purfer le  
28 juillet 2021 à Saint Pierre de Chandieu (69)**

BEA-RI

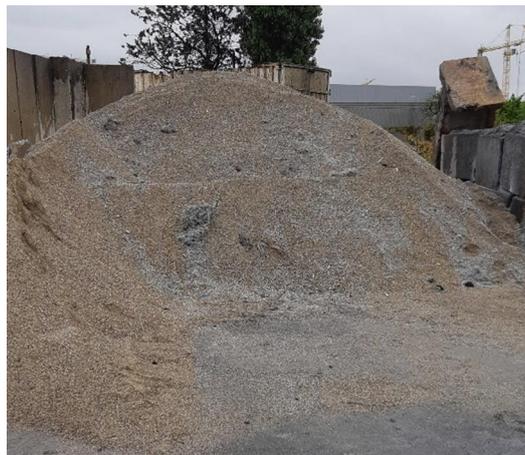
L'avant gauche du tas est constitué d'aluminium n'ayant pas réagi et initialement plus au centre du tas avant d'être poussé par les pompiers. On relève également sur le bloc béton à droite du tas, des dépôts compacts, présentant des traces noires.

Figure 2 Tas d'aluminium brassé par les pompiers avec du sable

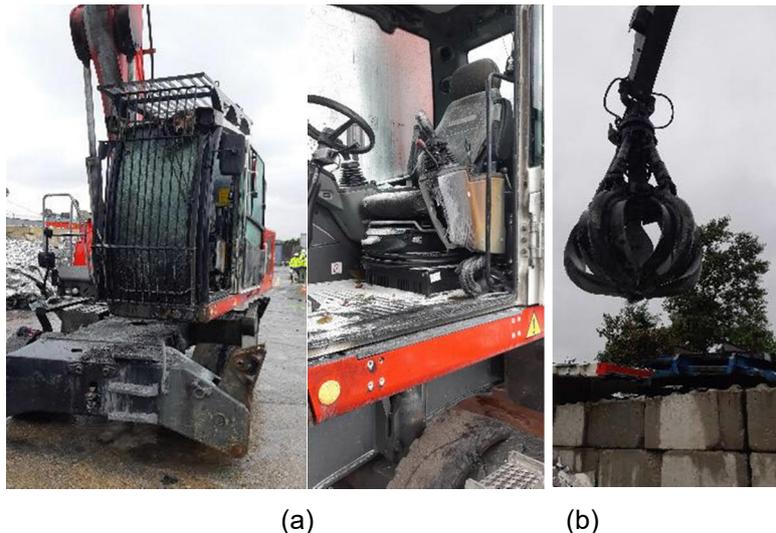
Au niveau de la pelle à grappin (Cf. Figure 3), on note une cokéfaction du côté du siège conducteur constitué vraisemblablement d'ABS et la vitre de la pelle est couverte de globules gris et de coulures jusqu'à mi-hauteur environ. Des résidus sont également présents sous la cabine de la pelle. Au niveau du grappin de la pelle, des résidus de combustion sont présents à l'intérieur des dents. La pointe des dents ne présente pas de dommages consécutifs à l'accident.

Figure 3 : Dégâts sur l'avant de la pelle à grappin (a) Dégâts sur le côté gauche de la cabine de la pelle à grappin (b) Grappin de la pelle

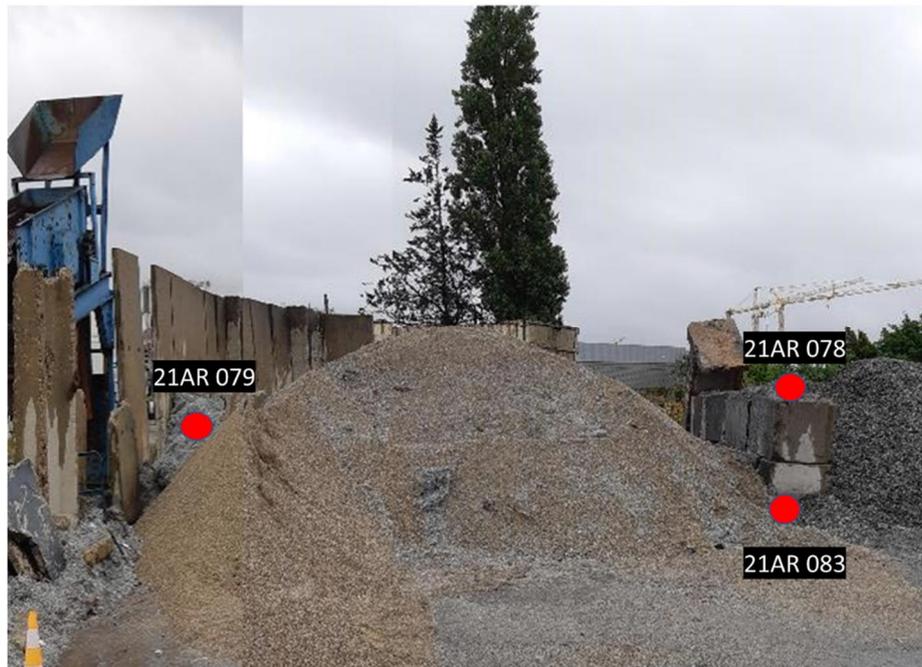
- Réf. Ineris 21AR079 - Prélèvement de copeaux d'aluminium frais mis sur le côté gauche par les pompiers ;
- Réf. Ineris 21AR078- Prélèvement sur le bloc béton à droite du tas de copeaux d'aluminium - Dépôts noirs en surface ;
- Réf. Ineris 21AR083 - Prélèvement en bas à droite du tas, près du mur en béton.

Figure 4 Localisation des échantillons prélevés et analysés par l'Ineris (photo reconstituée)

- L'échantillon 21AR079 prélevé sur le côté gauche du tas (aluminium « frais » poussé par les pompiers) est composé d'aluminium et d'alliages d'aluminium. La flamme verte observée expérimentalement peut potentiellement s'expliquer par la présence très localisée de cuivre accompagné d'un composé organique halogéné (e.g. plastique), typique d'une réaction de test de Beilstein<sup>1</sup> ;
- Les échantillons 21AR078 et 21AR083 sont composés majoritairement d'aluminium. L'échantillon 21AR078 contient également des fibres de magnésium et des oxydes d'aluminium et de magnésium comme en témoignent les analyses MEB-EDX. La réactivité à la flamme des deux échantillons (flash lumineux, étincelle lumineuse) semble confirmer la présence de magnésium métallique en quantité appréciable.

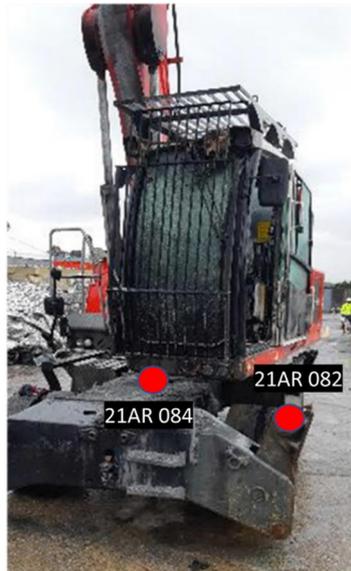
- Réf. Ineris 21AR082 - Prélèvement sur l'escabeau de la pelle à grappin ;
- Réf. Ineris 21AR084 - Prélèvement sous la cabine de la pelle à grappin.

Figure 5 Localisation des échantillons prélevés et analysés par l'Ineris

En résumé, les échantillons prélevés au niveau de la pelle à grappin sont composés principalement d'oxydes d'aluminium. Quelques particules isolées de Mg ou MgO sont également observées. On notera également la présence en moindre mesure de sulfate de cuivre bleu ( $\text{CuSO}_4$ ) et d'oxydes de fer rouge ( $\text{Fe}_2\text{O}_3$ ).

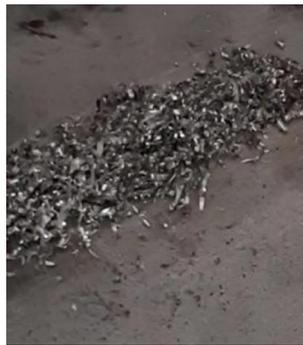
Le tas d'aluminium est composé principalement de copeaux millimétriques (Cf. Figure 7). Il n'est donc pas susceptible de former une atmosphère explosive ATEX.

*Figure 7 Copeaux millimétriques prélevés sur le tas d'aluminium*

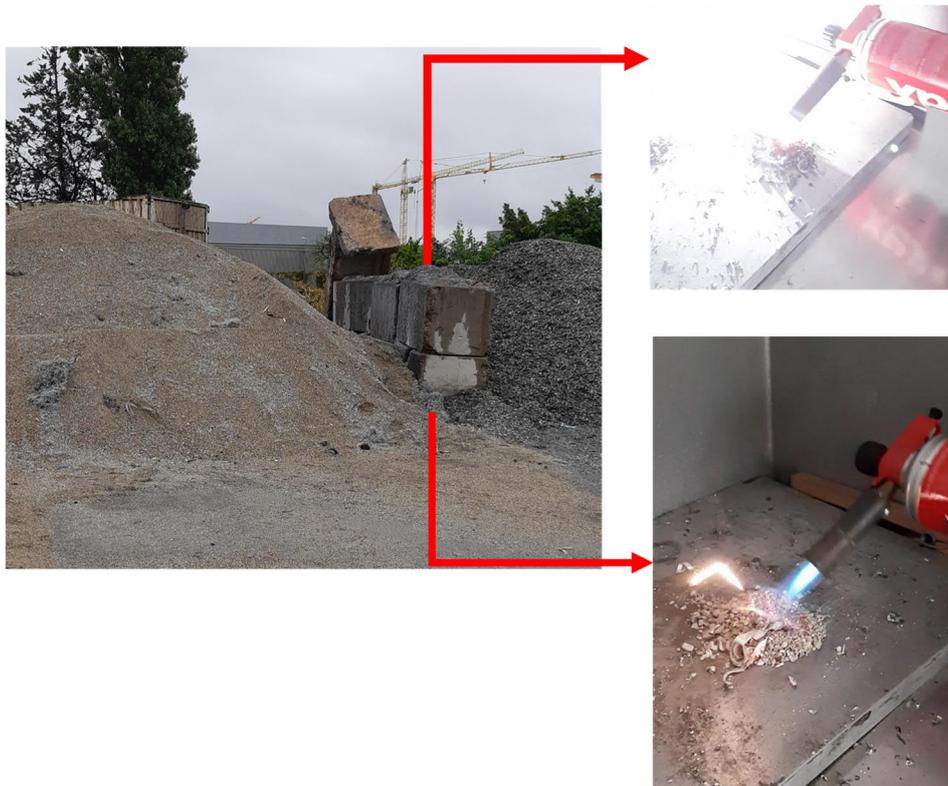
Compte tenu de l'hétérogénéité des échantillons, la réactivité potentielle de ces derniers a été testée dans un premier temps via le passage d'une flamme à la surface des échantillons. Les échantillons ont réagi par l'émission d'un flash lumineux (21AR78), l'émission d'une étincelle (21AR083) et la génération d'une petite flamme de couleur verte (21AR079) à un endroit de l'échantillon.

*Figure 8 Réactivité à la flamme des échantillons 21AR078 et 21AR083*

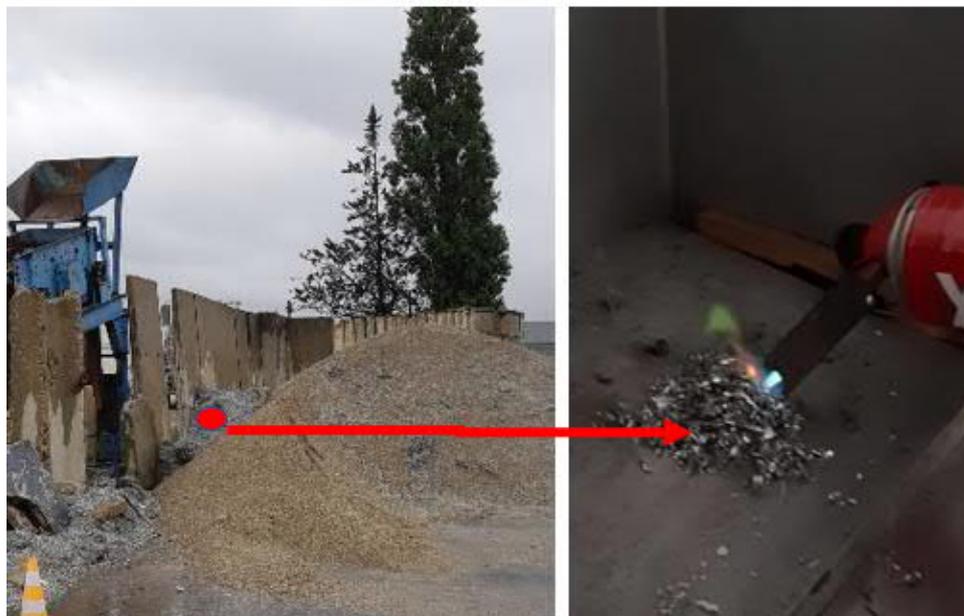
*Figure 9 Réactivité à la flamme des échantillons 21AR079*

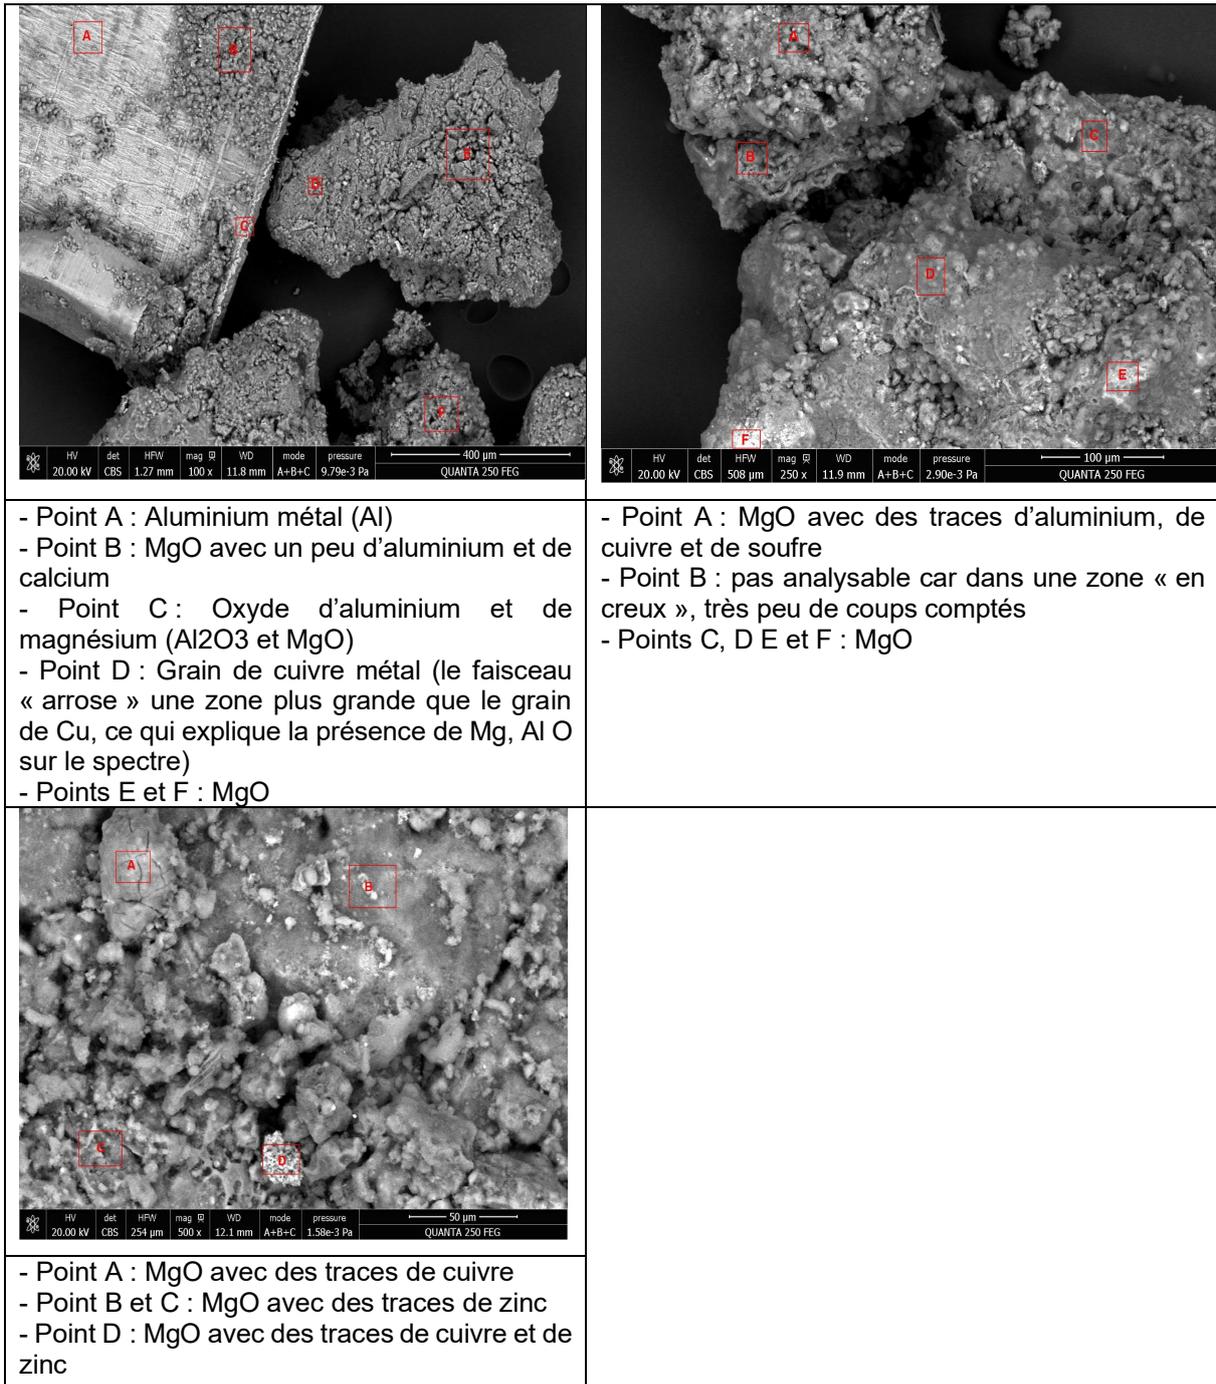
Un prélèvement a été réalisé à l'intérieur du grappin de la pelle (Réf. Ineris AR085). La quantité d'échantillon disponible pouvant être prélevée était relativement faible. L'analyse par MEB-EDX montre que l'échantillon est composé majoritairement d'oxyde de magnésium (MgO) accompagné d'aluminium métallique. On note aussi la présence d'oxyde d'aluminium ainsi que la présence d'un grain de cuivre, issu probablement d'une contamination de l'échantillon analysé par la surface de la pelle lors d'une précédente manipulation de cuivre dans la zone de tri « cuivre ». L'analyse des échantillons par DRX (diffraction des rayons X) montre que les phases cristallines identifiées sont majoritairement MgO et Mg(OH)<sub>2</sub> avec un peu d'aluminium métal.

Figure 17 Images MEB de l'échantillon 21AR085
