Ineris - 206685 - 2779949 - v2.0

01/03/2024

Appui à l'expertise de l'accident survenu sur la station d'interconnexion de canalisations de transport de gaz naturel exploitée par GRTgaz à Ars-sur-Formans (Ain), le 20 septembre 2021

Rapport final

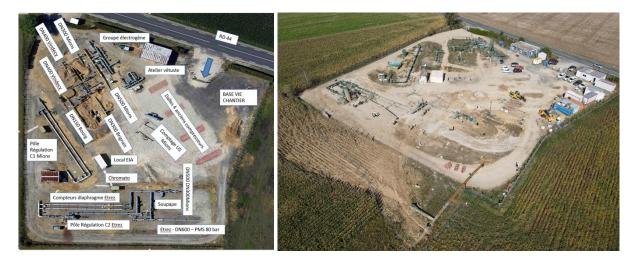
Figure 4 : Vues aériennes du site – à gauche, avant la rénovation de 2021 ; à droite, après l'accident

Il semble que l'épicentre de l'explosion soit situé au niveau de la lyre (Figure 5), qui s'est rompue en plusieurs points et dont les morceaux ont été projetés dans l'environnement. La canalisation en amont de la lyre a pivoté de 90° autour du point où elle devient aérienne à l'entrée sur le site. Il s'en est suivi un rejet massif de gaz naturel qui a conduit à la vidange totale des 15 km de canalisation depuis le poste de Châtillon-sur-Chalaronne. La trace de ce rejet est bien visible dans le champ de maïs au Sud du site (Figure 4).

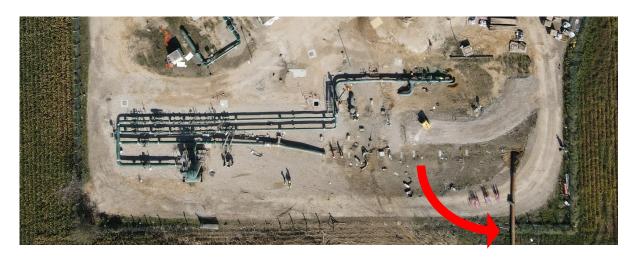
Figure 5 : Vue aérienne du pôle Etrez après l'explosion. La canalisation entre l'entrée du site et la gare racleur a pivoté de 90° (flèche rouge). La lyre n'est plus visible : elle s'est rompue en plusieurs points et a été projetée.

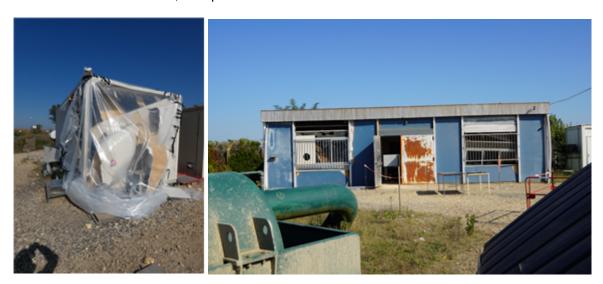
Un local technique situé à 25 m du centre de l'explosion a été très fortement endommagé. Sa façade a été entièrement soufflée. A cet endroit la pression réfléchie est estimée entre 100 et 140 mbar, et la pression incidente entre 50 et 70 mbar.

A l'entrée du site, plusieurs bâtiments de structure légères (préfabriqués) ont été sérieusement endommagés (bris de toutes les vitres, chute de faux plafonds, enfoncement de parois), mais la structure porteuse de ces bâtiments est restée en place. La pression réfléchie sur la façade exposée est estimée entre 60 et 90 mbar, et la pression incidente entre 30 et 45 mbar.

Figure 6 : dégâts sur les bâtiments – à gauche, le local technique à 25 m ; à droite, locaux préfabriqués à l'entrée du site, à 70 m.

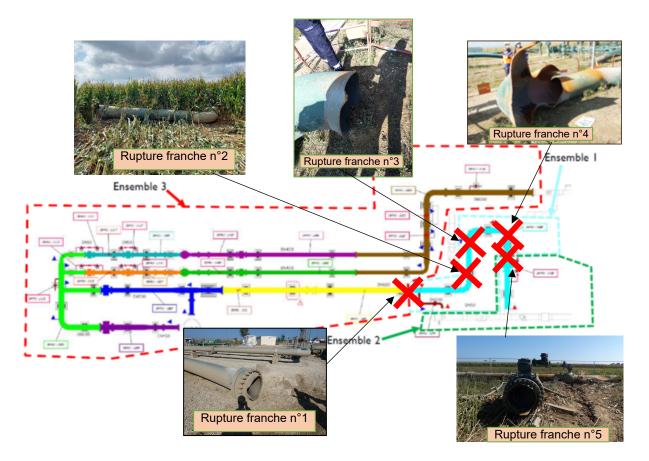
Au moins cinq points de rupture franche ont été identifiés au niveau de la lyre. Ils sont matérialisés en rouge sur la Figure 8.

Ces points de rupture ont entraîné la formation de deux fragments très massifs (supérieurs à 1 tonne) :

- Un fragment de canalisation (n°60) entre les points de rupture n°1 et n°2
- Un fragment de canalisation (n°61) entre les points de rupture n°3 et n°4

Les points de rupture n°1, 2, 3, 5 présentent un profil de « rupture guillotine », selon la section droite de la canalisation. A l'inverse le point de rupture n°4 présente une déchirure axiale importante. Plusieurs fragments plus petits (entre 100 et 200 kg, n°1, 2, 3, 7) ont été identifiés comme provenant de la lyre entre les points de rupture n°2 et n°3 d'une part, et les points de rupture n°4 et n°5 d'autre part.

Il est donc probable que l'éclatement se soit produit entre les points 2 et 3, et entre les points 4 et 5.

Il existe un sixième point de rupture au niveau de la culasse de la gare, qui constitue un cul de sac dans le réseau.

Figure 8 : Points de rupture au niveau de la lyre

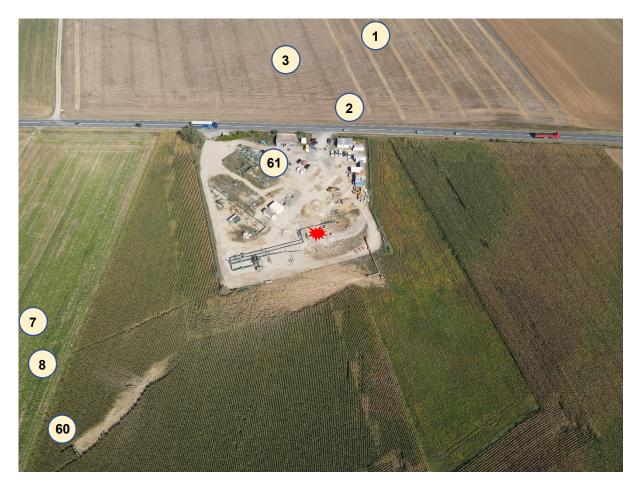
Figure 9 : Localisation des fragments figurant dans le tableau 1

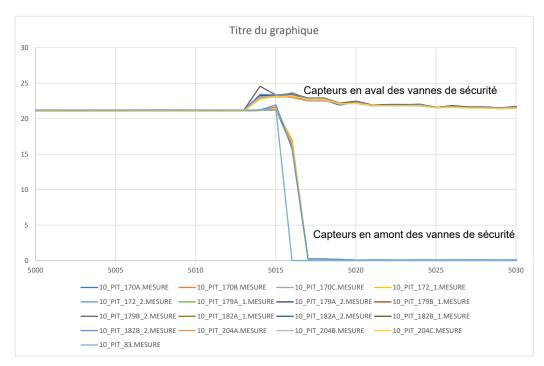
L'enregistrement des sondes de pression est représenté à la Figure 10. Avant l'explosion, tous les capteurs indiquent une pression de 21 bar abs dans l'installation. Le pic de pression d'explosion est détecté par les capteurs, mais ceux-ci n'ont pas la résolution suffisante pour mesurer la pression maximale engendrée par l'explosion. Les capteurs situés en aval des vannes de sécurité réagissent avant les capteurs situés en amont. Les capteurs situés en amont montrent une décharge très rapide de la pression d'explosion à travers les brèches situées au niveau de la lyre, au contraire des capteurs situés en aval qui enregistre une décharge lente. Une décharge aussi lente ne peut pas s'expliquer par la seule perte de charge induite par les by-pass. Ceux-ci ont été partiellement refermés par l'explosion.

Figure 10 : Enregistrements de pression (fréquence d'acquisition 1 Hz)

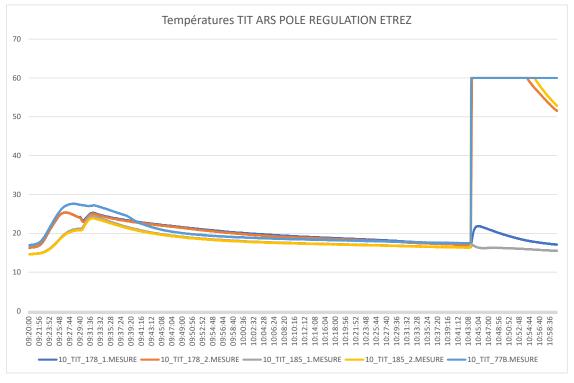
L'enregistrement des sondes de température est représenté sur la Figure 11. Toutes les valeurs de température atteignent la valeur de saturation des capteurs (60°C) au moment de l'explosion, à l'exception des capteurs TIT178-1 et TIT185-1 situés sur la rampe de régulation n°1 en aval de la vanne de sécurité. Cela suggère que la flamme ne s'est pas propagée jusqu'à ces capteurs, soit parce qu'il n'y avait pas d'atmosphère explosive dans la rampe n°1, soit parce que la flamme, venant de l'amont, s'est éteinte au passage du bypass de la rampe n°1.

Figure 11 : Enregistrement de température sur les rampes de régulation

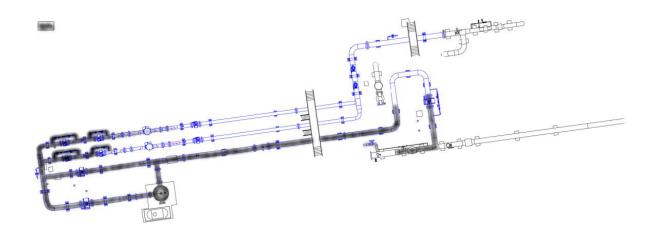
Des traces de suies ont été retrouvés dans les canalisations, depuis la lyre jusqu'aux vannes de sécurité, ainsi que dans la dérivation du filtre. Des traces plus légères sont également visibles dans la rampe 2 au-delà de la vanne de sécurité.

Figure 12 : Localisation des traces de suie

La présence des suies pourrait être due à la combustion d'huiles ou d'hydrocarbures autres que le gaz naturel, mais elle peut aussi s'expliquer par la combustion du gaz naturel. En effet, dans des conditions normales (flamme de diffusion, conditions atmosphériques), la combustion du méthane produit normalement peu de suies. Mais dans les conditions de l'accident (mélange inflammable couvrant tout le domaine d'inflammabilité, avec notamment une LSE beaucoup plus élevée sous 21 bar, donc beaucoup de mélange riche), les schémas cinétiques sont a priori différents et peuvent causer la formation de molécules plus complexes avec des liaisons C-C (éthylène, acétylène par exemple) dont la combustion produit davantage de suies.

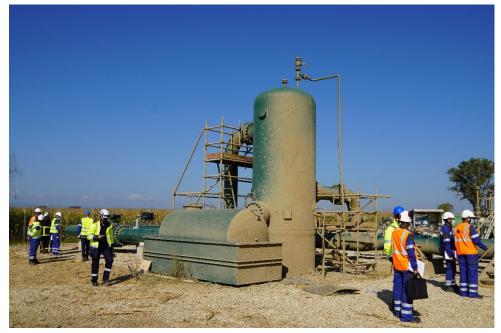
L'examen du filtre a révélé beaucoup de dégâts à l'intérieur. Dans la partie basse les tôles ont été tordues. Dans la partie haute, les lamelles de filtration ont été éjectées. Plusieurs d'entre-elles ont été retrouvées dans les canalisations, et quelques-unes ont même été retrouvées à plusieurs dizaines de mètres à l'extérieur.

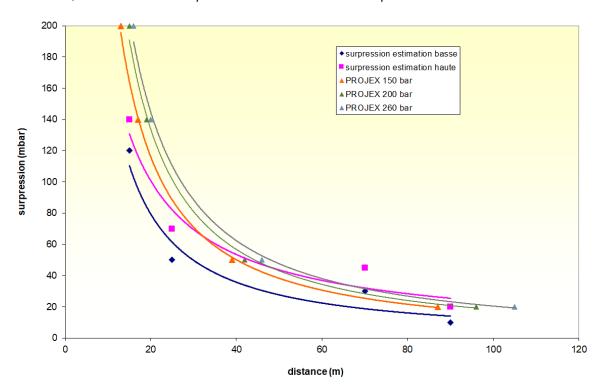
Un calcul d'éclatement de la lyre a été réalisé avec l'outil PROJEX⁵ développé à l'Ineris, avec plusieurs hypothèses de pression d'éclatement : 150 bar, 200 bar, 250 bar. On suppose que le volume de canalisation impliqué dans l'éclatement est une longueur de 3 m de canalisation DN600, ce qui correspond à peu près à la longueur de la déchirure sur la pièce n°61 et des tronçons manquants de la lyre. Les effets de pression dans l'environnement sont comparés au relevé de dégâts présenté au §2.4.2.

La méthode est peu précise, car elle n'est basée que sur les 4 points d'estimation de pression présentés au §2.4.2. Il semble cependant que la pression d'éclatement serait de l'ordre de 150 à 200 bar au maximum, donc inférieure à la pression de résistance en statique de la canalisation.

Figure 14 : Comparaison des effets de pression estimés d'après le relevé de dégâts, et des pressions calculées pour différentes hypothèses de pression d'éclatement

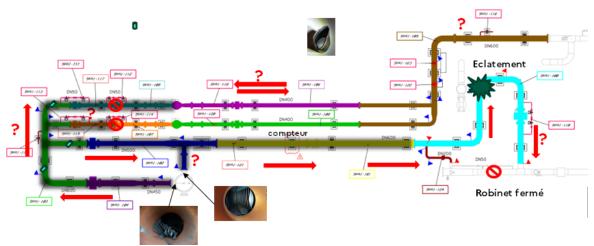
De petites pièces métalliques cylindriques (diamètre 1 cm, longueur 2 cm), identifiées comme des entretoises provenant de la partie haute du filtre, ont été retrouvées dans la partie la plus à l'Ouest du pôle de régulation, ce qui semble indiquer un sens de propagation du filtre vers les rampes de régulation.

En revanche, il n'est pas possible de déterminer si l'explosion s'est propagée dans la rampe n°2 et si oui, dans quel sens. De même, s'il semble certain que l'explosion soit passée par le filtre, il n'est pas possible de déterminer dans quel sens elle s'est propagée dans la canalisation d'entrée du filtre.

Figure 16 : Sens possibles de propagation de l'explosion

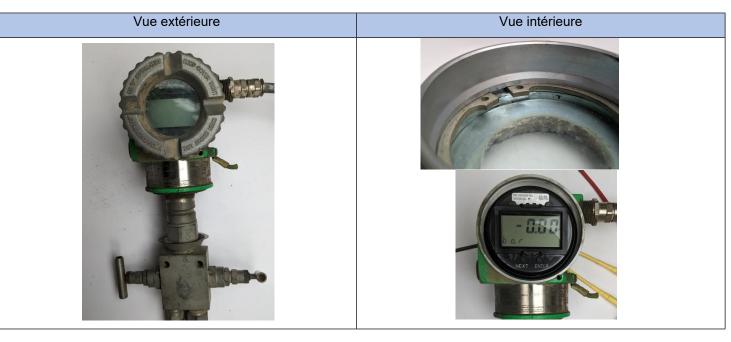
- Corrosion sur la bague de maintien de vitre. Pas d'entrée de câble présente.
- Pas de câble de mise à la terre

- Installation en ic ou en db
- Suivi maintenance du matériel
- Bouchon inclus dans la certification du matériel

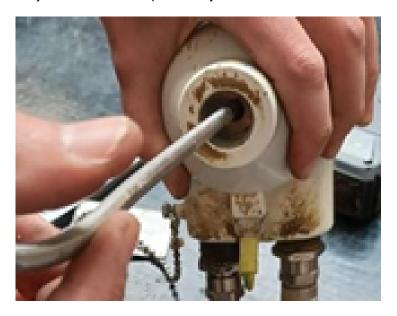
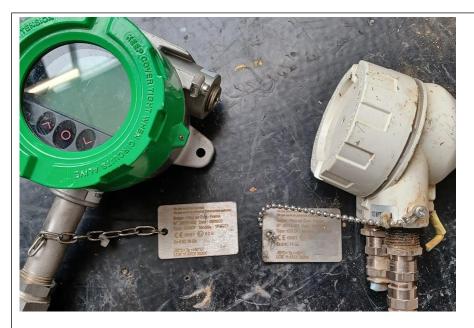
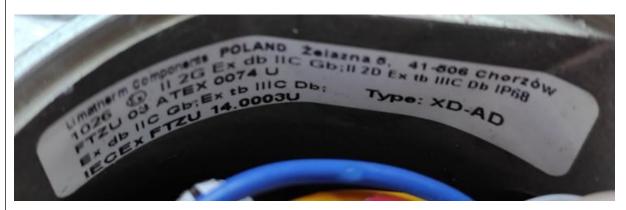
- Beaucoup de jeu pour le joint Ex entre le corps et la tuyauterie

Dans ce cas le transmetteur semble posséder uniquement une certification de composant FTZU 03ATEX0074U

- Suivi maintenance du matériel
- TAG non identifié dans le plan
- Caractère antidéflagrant du matériel, besoin du dossier du LCIE pour effectuer un contrôle dimensionnel et vérifier dans leur assurance qualité fabrication que le contrôle dimensionnel a bien été effectué.
- Certification ATEX de l'équipement, il possède la même plaque de marquage que les autres sondes + transmetteurs Berger CSADF modèle 1P252T1 certificat LCIE 11ATEX3020X, alors que le transmetteur est différent :

- Nécessité d'analyser le dossier de certification du dossier LCIE 11ATEX3020X.
- Vérifier que cet équipement soit bien couvert par l'assurance qualité du LCIE (CE0081).
