Ineris - 224374 - 2822303 - v2.0

**Appui à l'expertise de l'incendie survenu le 06  
avril 2023 au niveau du conteneur de stockage  
d'énergie du site d'Olmo**

Nom de la Direction en charge du rapport : Direction Incendie Dispersion Explosion DIRECTION GENERALE

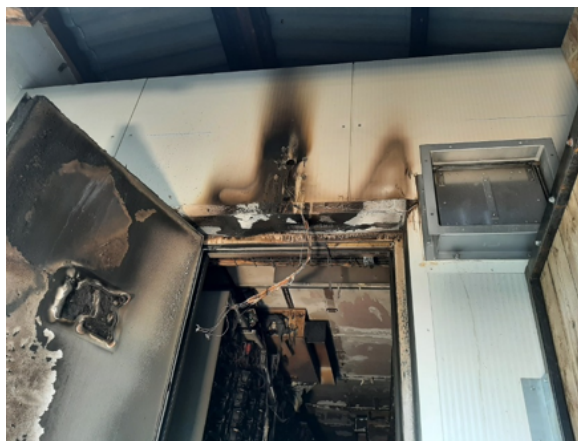
Figure 11: Stigmates extérieurs laissés par l'incendie au-dessus de la porte d'entrée de la façade nord

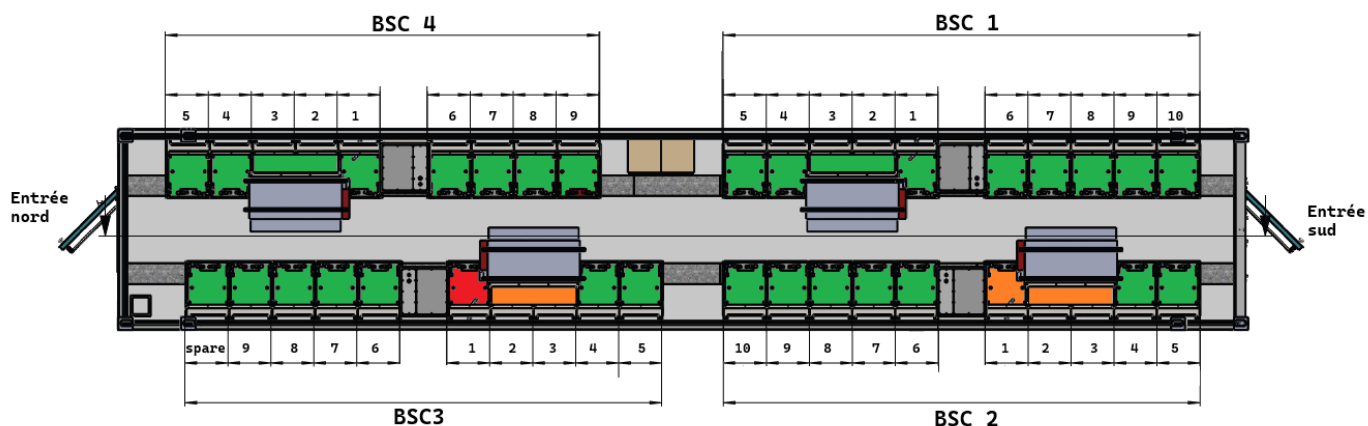
L'analyse du conteneur incendié révèle que les dommages causés par le feu ne sont pas uniformes. La figure suivante permet de les localiser en fonction de leur état de dégradation :

- Ceux ayant tous leurs modules partis en emballage thermique sont en rouge ;
- Ceux n'ayant qu'une partie de leurs modules partis en emballage thermique sont en orange ;
- Les autres sont en vert.

Figure 12: Localisation des racks selon leur état de dégradation

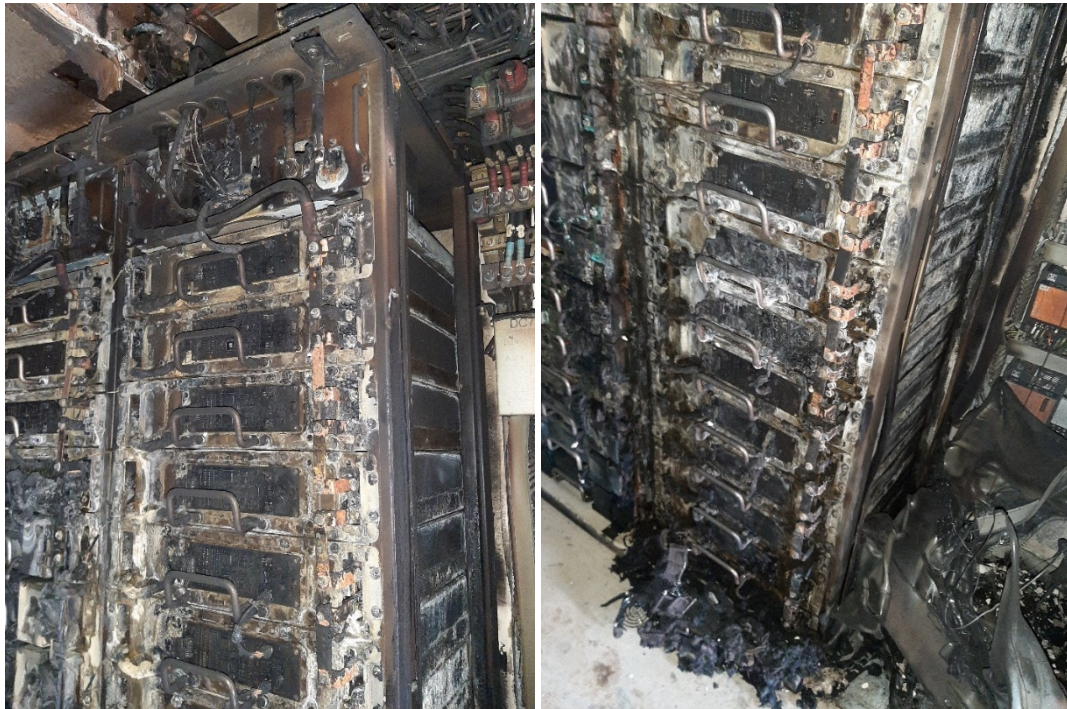
La zone la plus dégradée se trouve dans le BSC3, et en particulier au niveau du rack 1. Les modules de ce rack présentent un état de dégradation plus important, avec une combustion des capots de protection en plastique et des déformations des busbars en cuivre.

*Figure 13 : Rack B3R1, le plus détérioré*

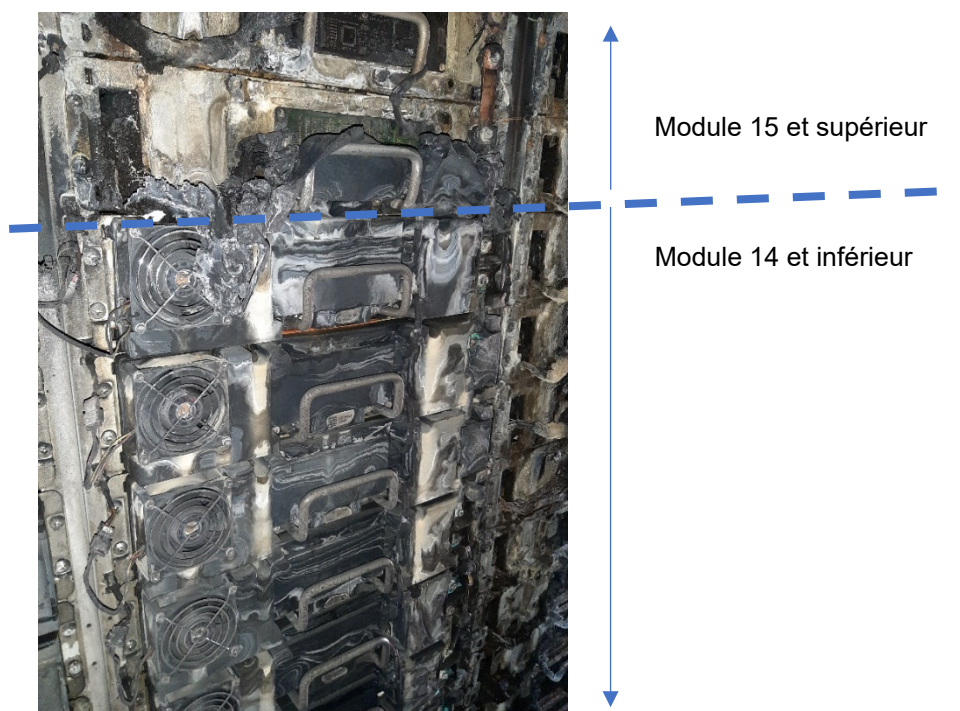
Au sein de ce BSC3, le rack adjacent (B3R2) présente également des traces de combustion prononcées, mais inférieures à celles du rack 1 voisin. L'agression thermique des modules de ce rack est principalement visible sur leur partie droite (du côté du rack B3R1), à l'exception des trois modules du haut (modules 15 à 17), sur lesquels toutes les pièces plastiques ont brûlé.

Figure 14 : Rack B3R2, mois détérioré que le rack B3R1

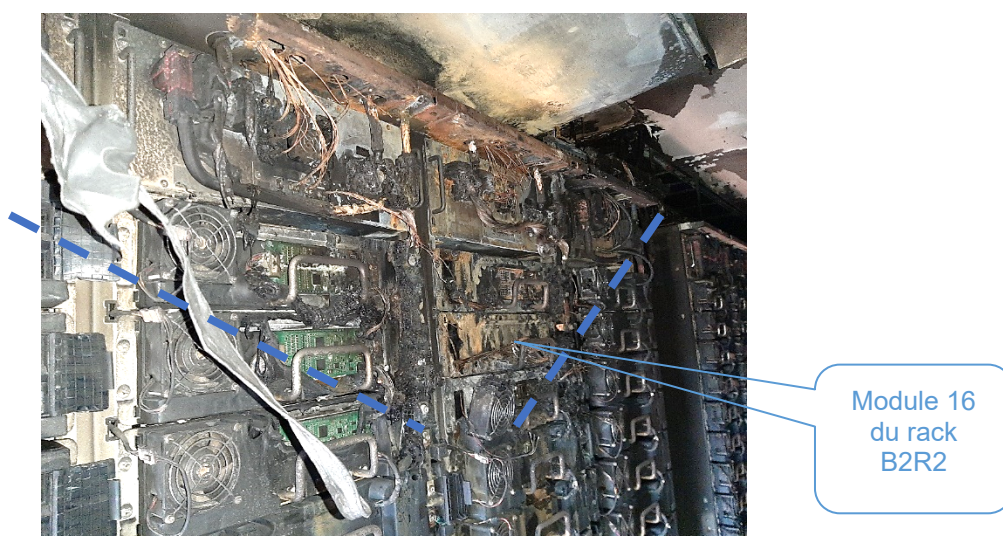
Une deuxième zone, située dans le BSC2, présente un degré de dégradation significatif. Les modules les plus hauts des racks 1 à 3 de cette zone montrent des signes de fusion des plastiques et des isolants, bien que moins importants que ceux observés sur le rack B3R1. L'impact thermique ayant une forme en V, on peut supposer que le lieu de départ de ce deuxième foyer serait le module 16 du rack B2R2.

Figure 15 : Zone détériorée des racks B2R1 à B2R3

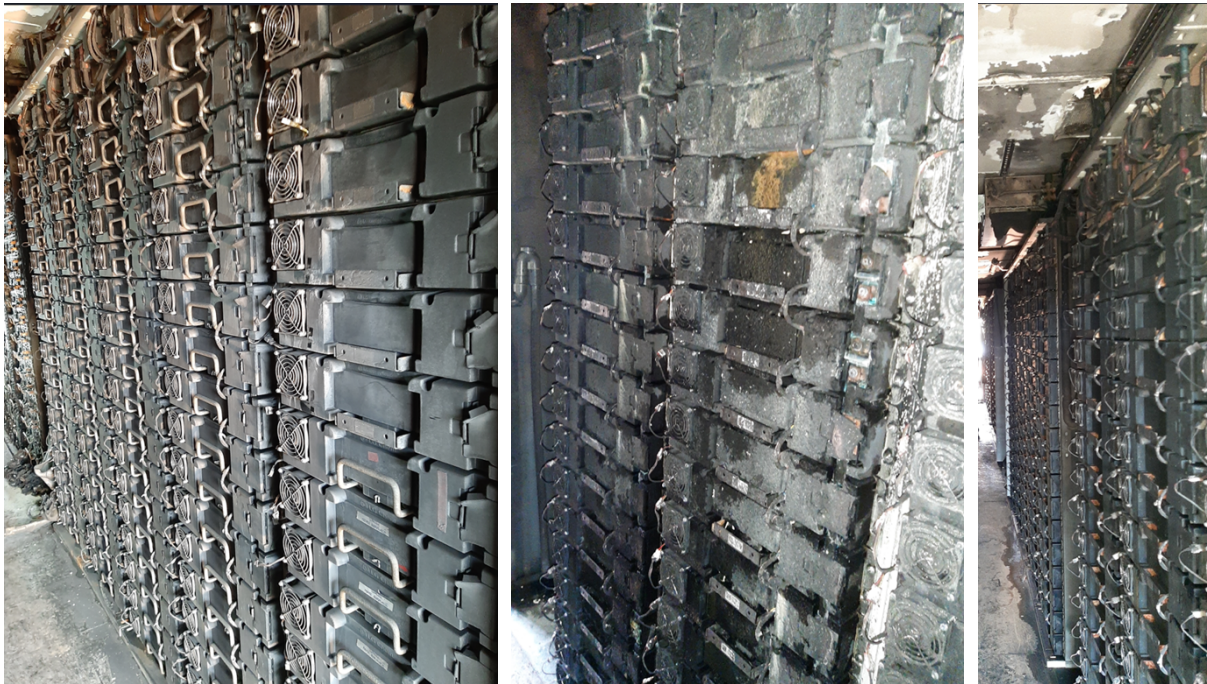
Le reste du conteneur est relativement peu dégradé. Les racks proches des zones impactées sont couverts de suies. On observe ponctuellement une fonte partielle des plastiques en partie supérieure des racks, mais les brasures des cartes électroniques semblent intactes : la température n'a donc pas dû dépasser durablement 250 °C dans ces zones.

*Figure 16 : Racks B3R6 à B3R9 et rack de réserve très peu impacté (gauche), racks B3R4 et B3R5 couverts de suie (milieu), rack du BSC 1 (droite)*

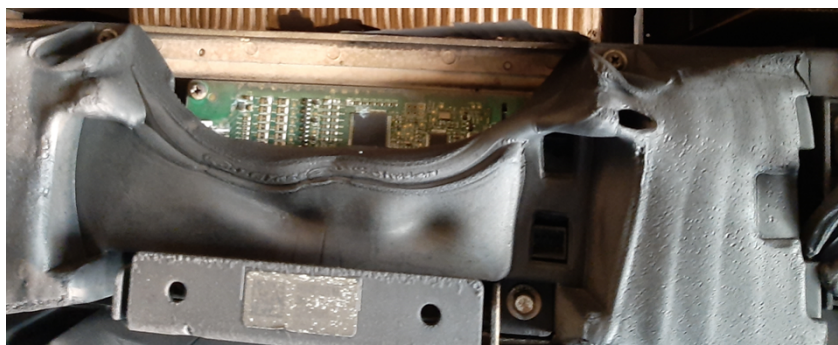
*Figure 17 : Plastique fondu et carte électronique sur le module le plus haut du rack de réserve du BSC3*

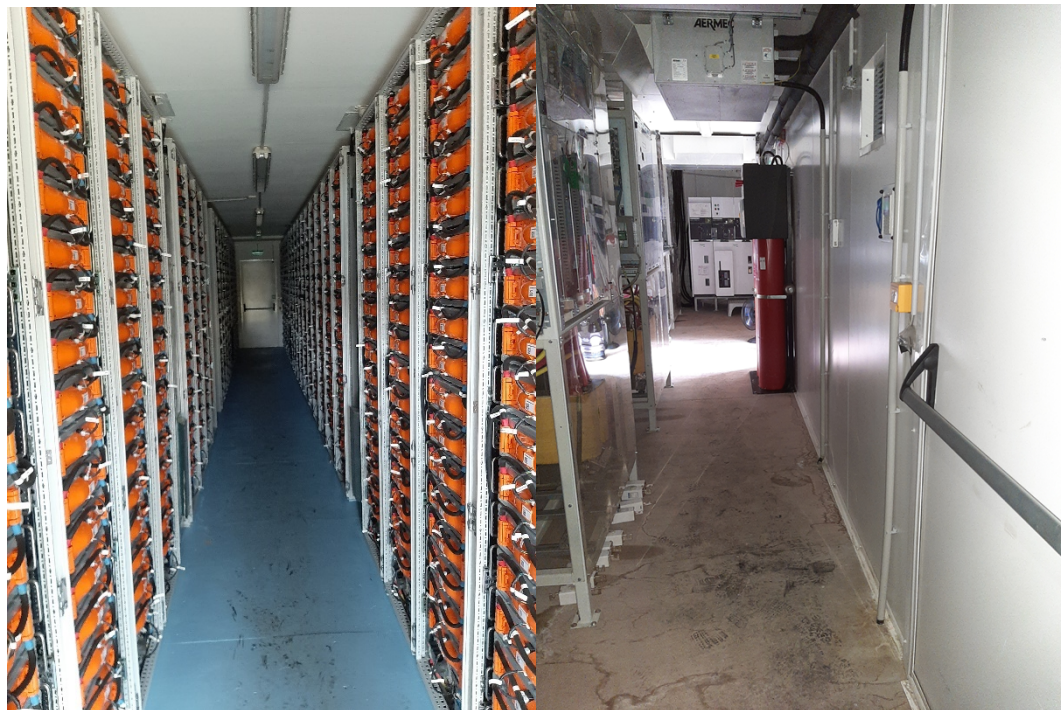
Ni le deuxième conteneur de stockage d'énergie stationnaire ESS2, ni le conteneur de conversion de puissance ne présente de dégradations internes suite à l'incendie du conteneur ESS1.

*Figure 18 : Intérieur du conteneur ESS2 (gauche), et du conteneur de conversion de puissance (droite)*

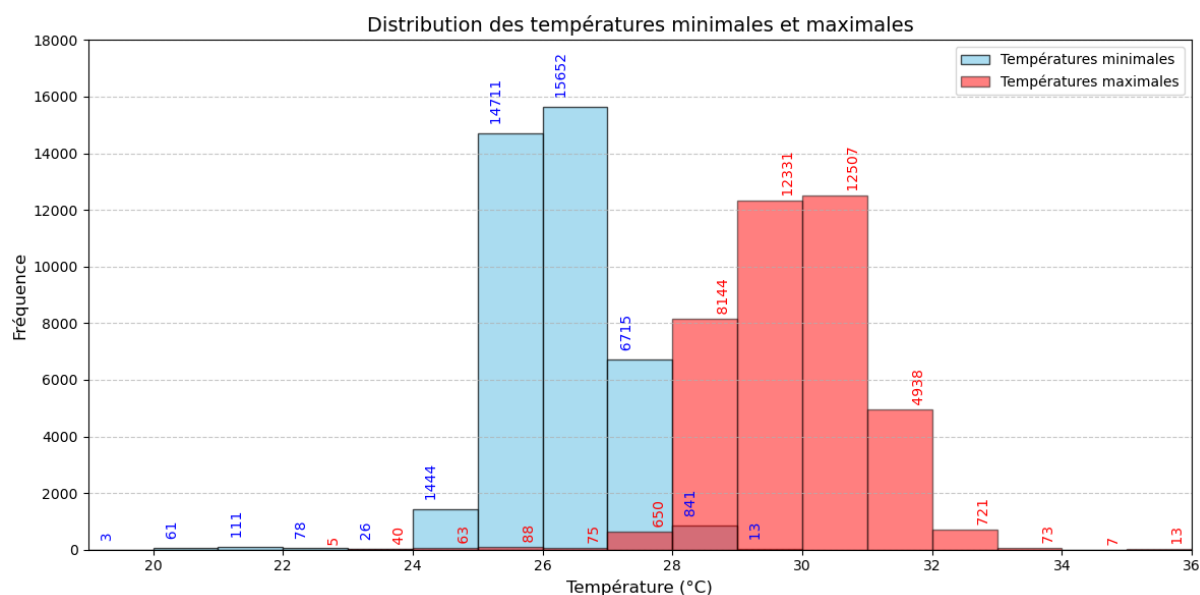
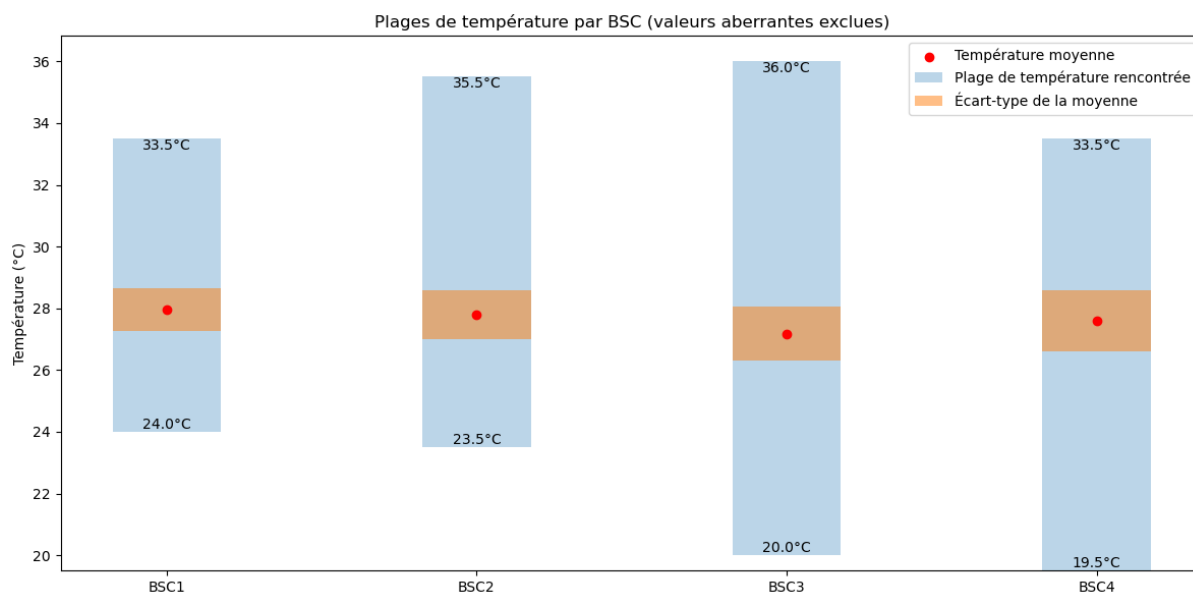
Comme on peut le voir sur ces deux graphiques, l'ensemble des températures minimum rencontrées par les modules se trouve au-dessus de 19 °C, valeur minimale recommandée par LG Chem. Les températures maximales relevées lors de ces onze mois d'exploitation du conteneur ESS1 dépasse couramment la recommandation de température maximale de 27 °C préconisée par LG Chem, mais n'ont jamais dépassé 36 °C : elles sont donc restées sous la limite maximale d'utilisation de 40 °C définie par LG Chem. Une telle exposition à des températures entre 27 et 36 °C pourrait entraîner des dégradations de performances mais n'est pas considérée susceptible de provoquer la dégradation des paramètres de sécurité et la défaillance d'une cellule Li-ion.

Les plages de températures sont donc restées conformes aux pratiques répandues dans le domaine et recommandées par le fabricant de cellules : ce facteur n'est donc pas identifié comme une cause probable de l'apparition de l'incendie.

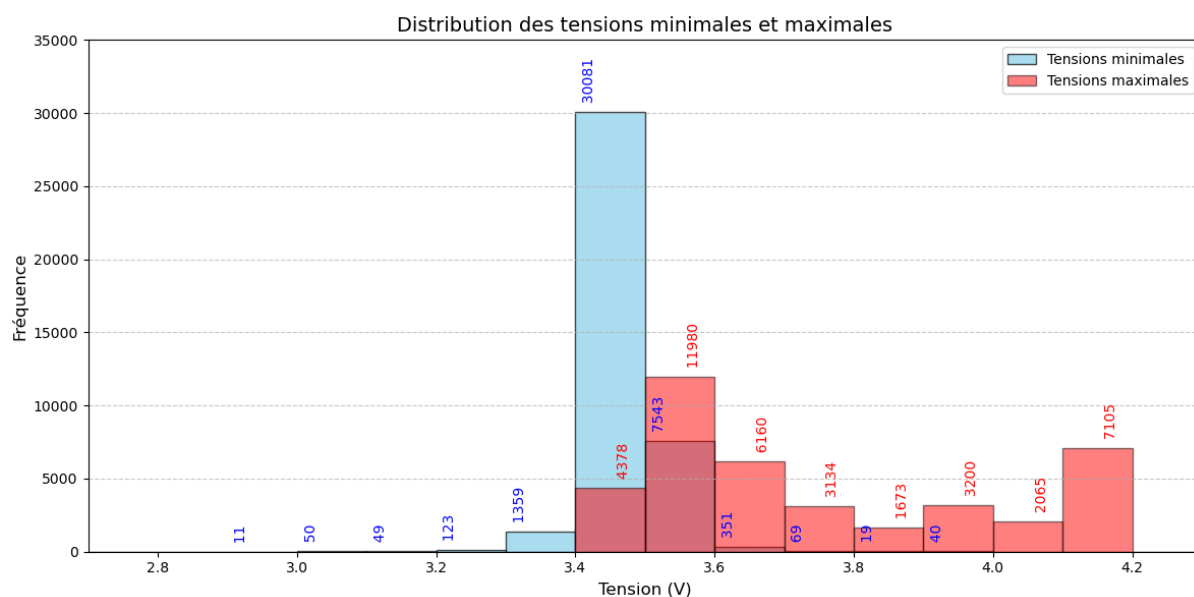
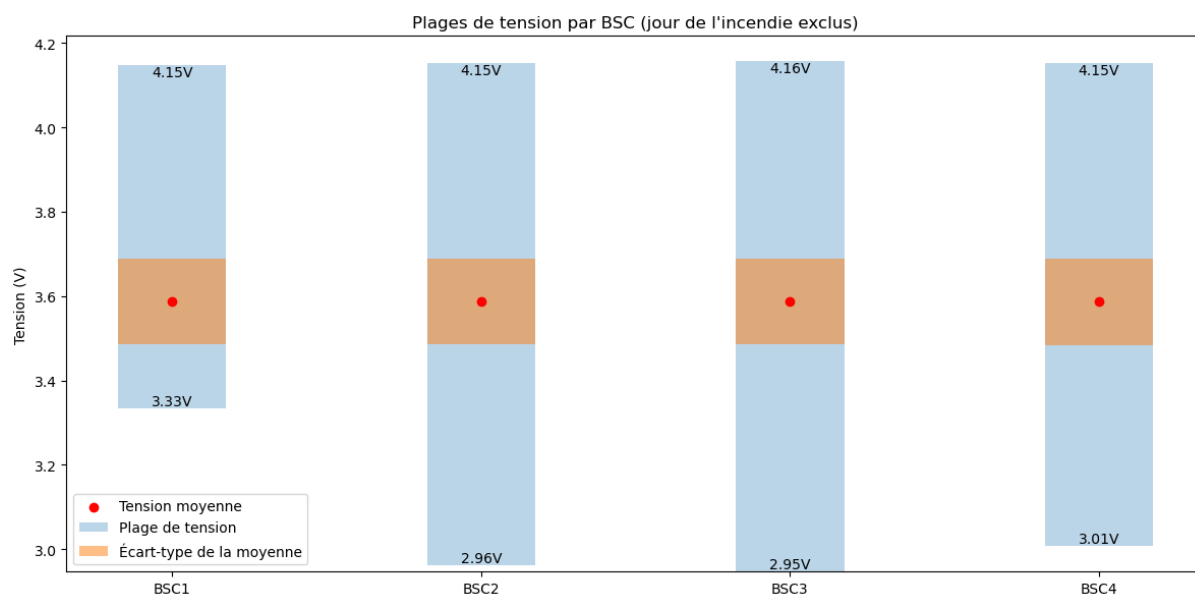
Tous les seuils de tension maximales sont homogènes entre les BSC, en revanche une plus grande disparité est observée pour les seuils de basse tension. Comme observé sur la Figure 21, la tension minimale des bi-cellules est passé 11 fois sous la limite de 3 V, dépassements survenus sur 4 jours uniquement (les 9 et 10 juillet 2022, 9 août 2022, et 23 mars 2023). Le dépassement le plus important rencontré sur chacune de ces journées est illustré sur la Figure 23.

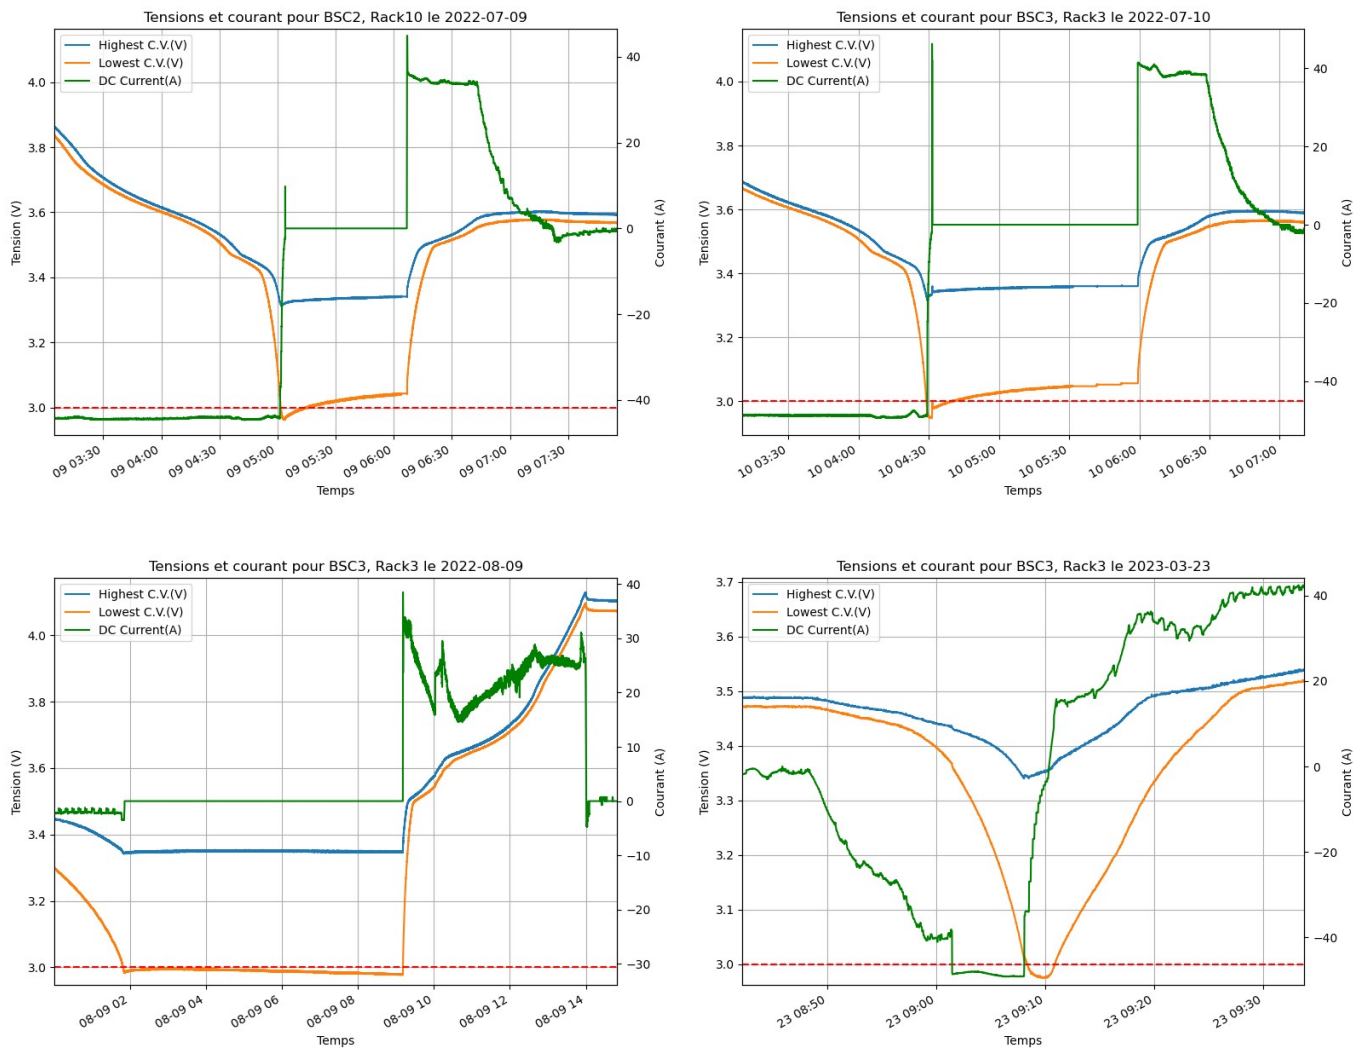
*Figure 23 : Focus sur les principaux dépassements de la limite basse de la tension cellule*

Compte tenu de la rareté et de la brièveté des dépassements du seuil de tension minimum, leur impact sur le niveau de sécurité des batteries peut être considéré minime : ce facteur n'est donc pas identifié comme une cause probable de l'apparition de l'incendie.

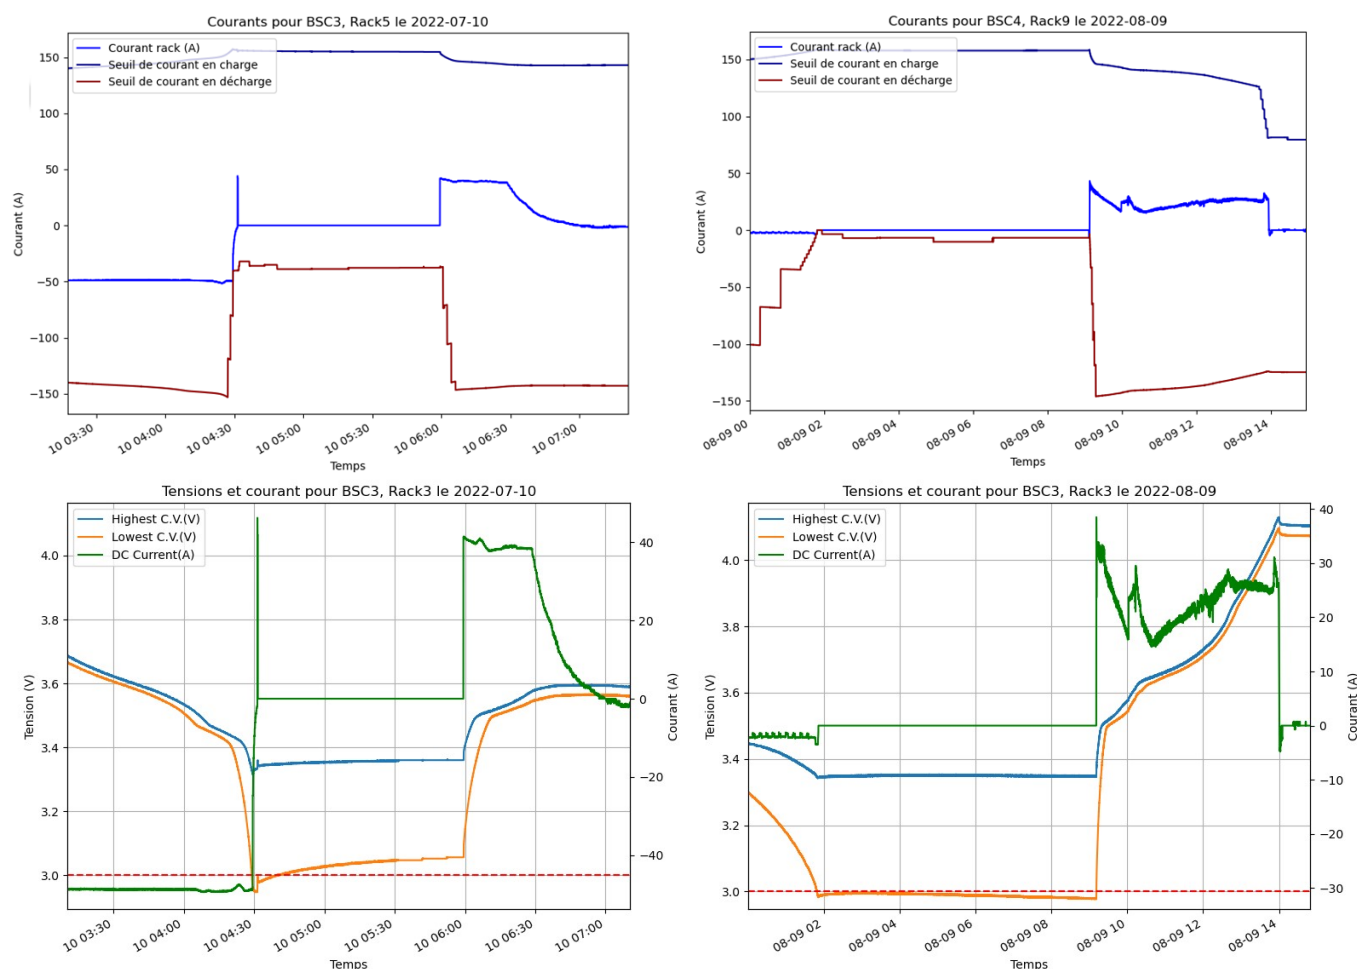
La Figure 25 illustre cette synchronicité : la diminution de la tension cellule sous le seuil de sécurité entraîne une diminution du courant maximal de décharge accepté. Le temps que le système réagisse, le courant des racks dépasse provisoirement le seuil limite puis le courant diminue et revient rapidement sous le seuil.

*Figure 25 : illustration de la synchronicité des dépassements de seuils de tension cellule minimum, des limites de courant de décharge, et des dépassements de seuil de courant, le 10/07/2022 (gauche) et le 09/08/2023 (droite)*

Ces seuils de courant de décharge maximum ont été dépassés non pas parce que le courant de décharge a été anormalement élevé, mais parce que le seuil de courant de décharge a chuté soudainement. La diminution de la tension cellule jusqu'au seuil minimum est très probablement l'origine de la diminution du seuil de courant de décharge maximum : une telle sécurité aurait pour but d'éviter une surdécharge des cellules. Et cela a fonctionné : le courant de décharge diminue très rapidement pour revenir sous le seuil autorisé. Les cellules n'ont donc pas été dégradées significativement par ces événements.

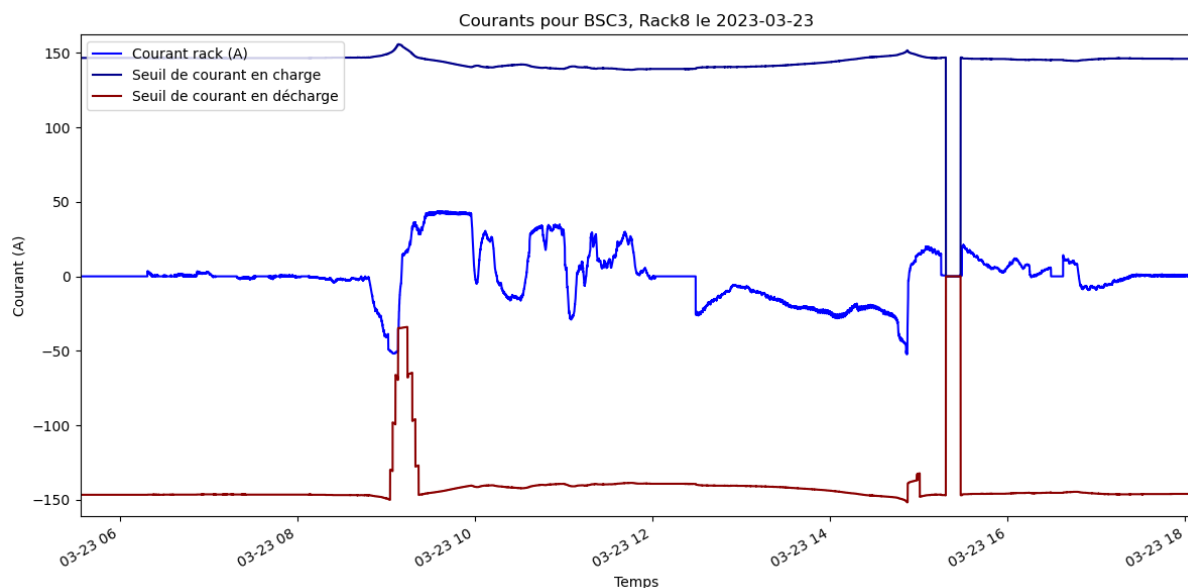
- Premier dépassement vers 9h : il s'agit du même cas que précédemment détaillé (diminution du seuil de courant de décharge consécutive à une tension cellule s'approchant du seuil minimum) ;
- Vers 15h30, les deux seuils de courant (de charge et de décharge) ont été tous les deux dépassés simultanément sans que la tension cellule minimale ne soit faible. AKUO nous a informé qu'ils ont procédé ce jour à une maintenance préventive, et qu'une mesure d'isolement avait été réalisé lors de cette intervention. Une telle mesure d'isolement avec un appareil externe perturbe provisoirement l'isolement du système : il est probable que la diminution brutale des seuils de courant de charge et de décharge corresponde à une mise en sécurité du système à cause de cette mesure d'isolement.

Figure 26 : Courant du rack B3R8, et seuils en charge et en décharge calculé dynamiquement

Les plages de courant d'utilisation sont donc restées conformes à celles recommandées par le fabricant de cellules, à l'exception de rares événements très limités en nombre et en intensité : ce facteur n'est donc pas identifié comme une cause probable de l'apparition de l'incendie.

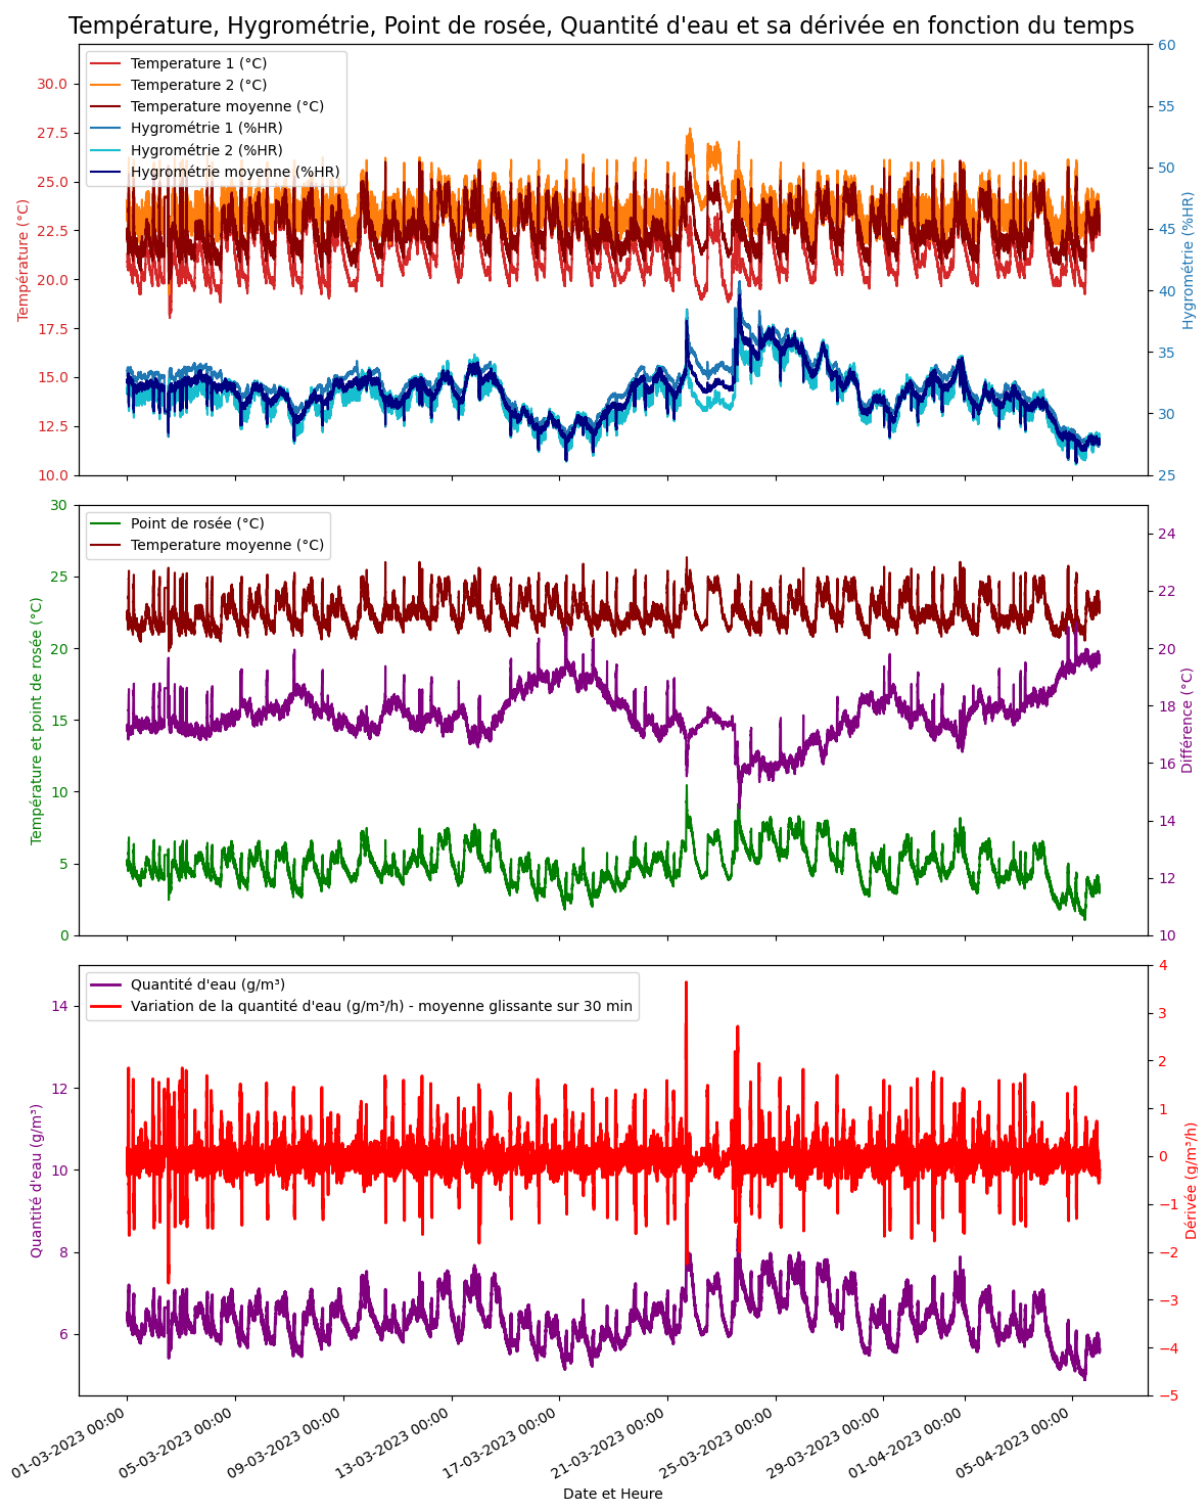
Le point de rosée oscille autour de 5 °C +/- 3°C. Sur le mois analysé, ce point de rosée a dépassé 8 °C pendant une durée cumulée d'environ 6 h et a atteint un pic local à 10,5 °C (dépassement des 10 °C pendant moins de 10 min). Ce point de rosée reste toujours bien en-dessous de la température ambiante : la différence entre point de rosée et température ambiante est de l'ordre de 18 °C, avec un minimum local à 14 °C. La température de l'air étant supérieure au point de rosée, l'humidité de l'air ne peut donc pas condenser sur les surfaces internes du conteneur non refroidies par le système de régulation de température ou par l'environnement extérieur :

Figure 29 : Evolution des températures et hygrométrie de l'air à l'intérieur du conteneur ESS1, et calcul du point de rosée et de la quantité d'eau par unité de volume associés à ces grandeurs

L'analyse d'ordre de grandeur présentée, ci-dessus, laisse penser que les conditions d'utilisation durant le mois ayant précédé l'incendie permettent d'éviter la condensation à l'intérieur du conteneur. Il convient cependant de conserver une certaine prudence vis-à-vis de cette affirmation, car elle se base sur l'hypothèse que l'air au niveau des sondes de mesures de température et d'hygrométrie est identique à celui au contact des surfaces les plus froides du conteneur. La condensation sur les parois internes du conteneur, bien que peu probable du fait de leur isolation thermique, ne peut pas être exclue.

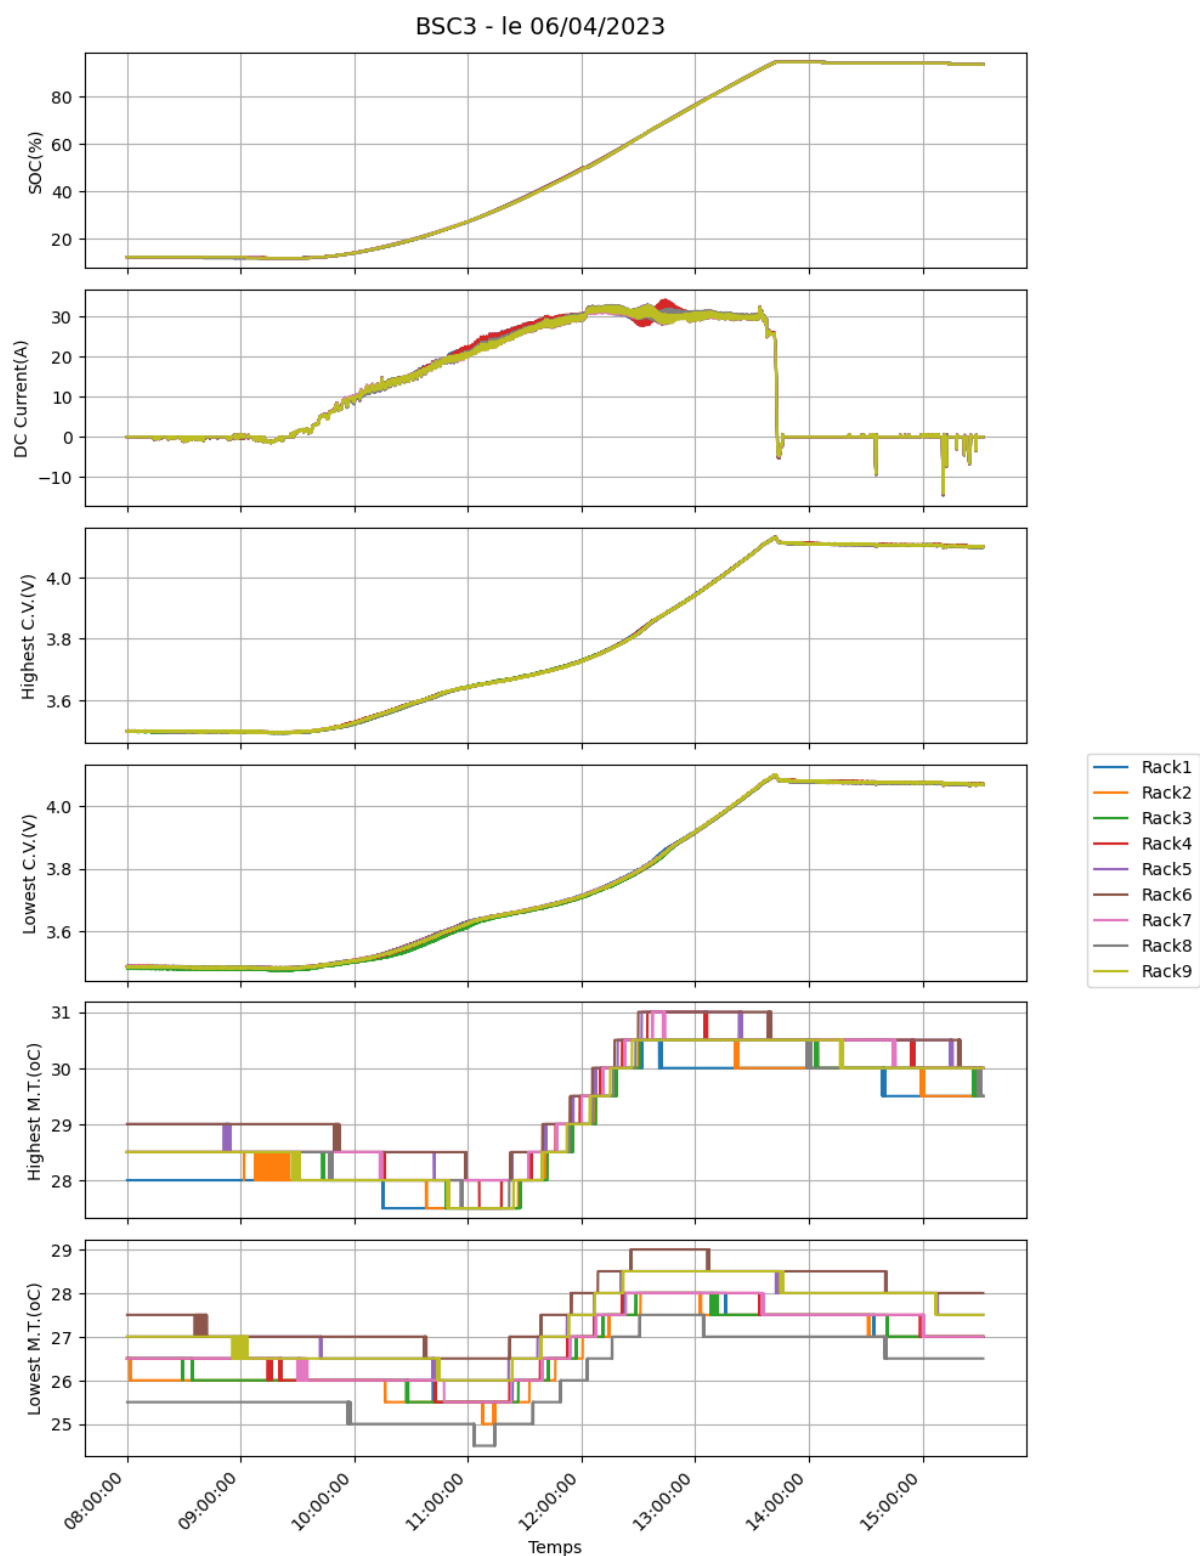
Le 6 avril 2022 (jour de l'incendie), le conteneur ESS1 a fonctionné normalement jusqu'à 15h32. Pour illustration, la Figure 30 présente l'évolution des courants, tensions cellules, températures modules et état de charge des racks du BSC3 le jour de l'incendie. Les conditions d'utilisation des 3 autres BSC ont été très similaires.

*Figure 30 : Evolution des courants, tensions cellules, températures modules et état de charge des racks du BSC3 le jour de l'incendie*

Le conteneur ESS1 et ses racks n'ont donc pas été exposés à des conditions d'utilisation sortant de l'ordinaire, le jour de l'incendie avant l'apparition des premiers signes de défaillance et le démarrage de l'incendie.

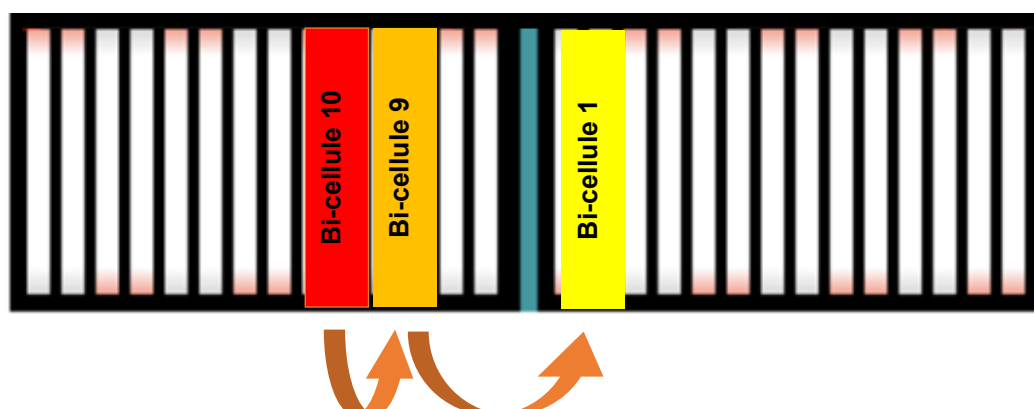
Figure 36: Positions successives des bi-cellules ayant la tension minimale au sein du module 10 du B3R1.

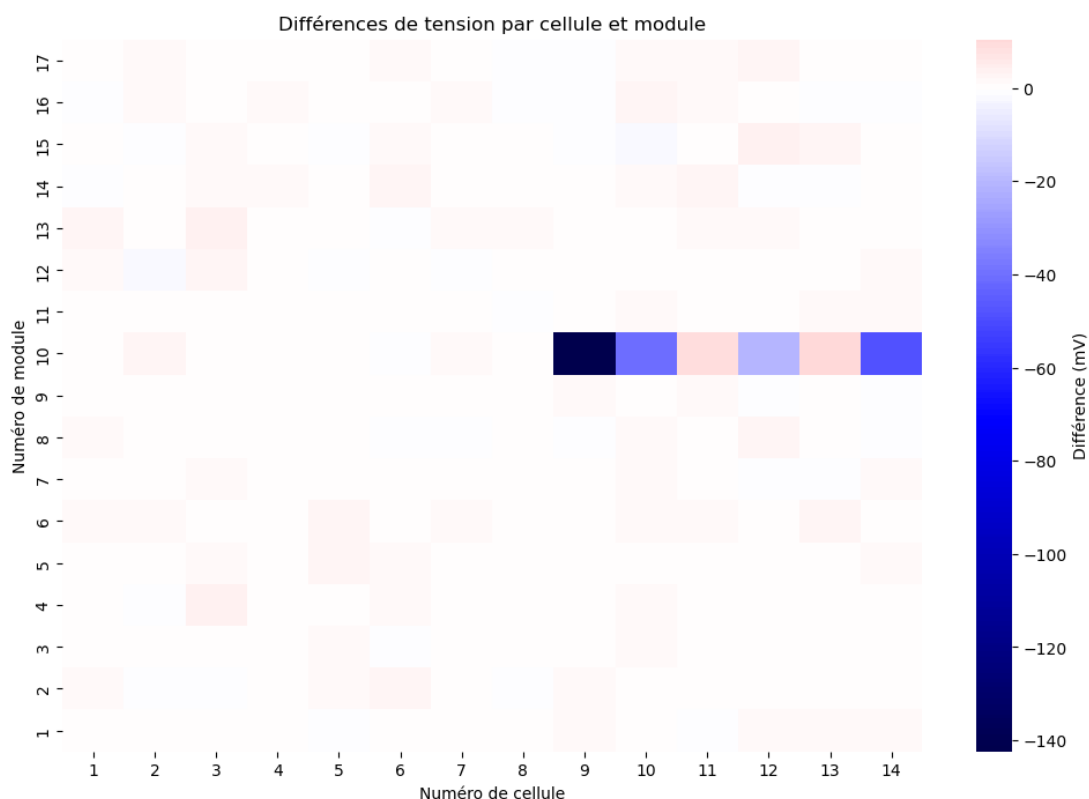
*Figure 38 : Estimation de la variation de tension de chaque bi-cellule du rack B3R1 24 secondes après le début du premier signe de défaillance observé*
