Ineris - 205604 - 2712466 - v3.0

25/08/2021

Appui à l'expertise de l'accident survenu sur une installation de broyage le 2 mars 2021 à Savigny-sur-Clairis (Yonne)

BEA-RI

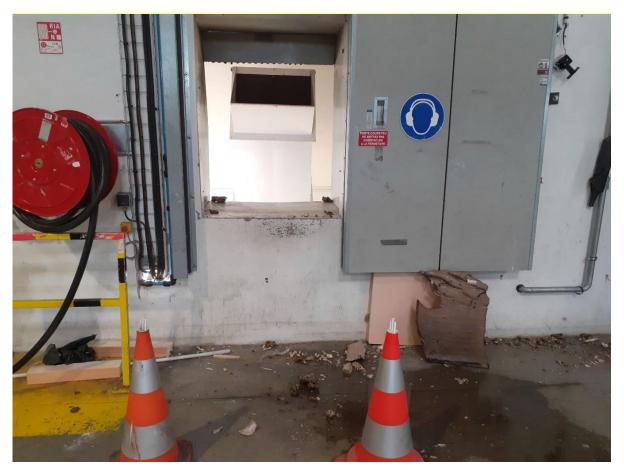
Figure 3 : Porte coulissante donnant accès à la bouche d'introduction des panneaux dans le broyeur

Il n'y a pas eu d'effets de pression visible dans le local de production, seulement des projections de broyats à quelques mètres de la bouche du broyeur (Figure 3). Le niveau de pression n'a vraisemblablement pas dépassé quelques dizaines de millibars.

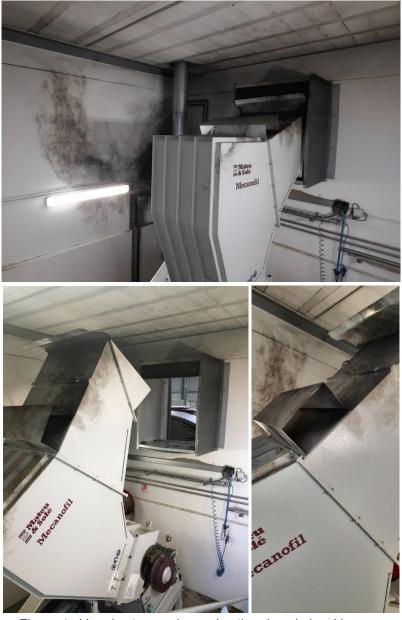
Dans le local broyeur, des traces de combustion sont visibles sur les murs, au droit d'un petit évent (0,1 m x 1 m) situé sur le dessus de la bouche d'introduction des panneaux.

Figure 4: Vue des traces de combustion dans le local broyeur

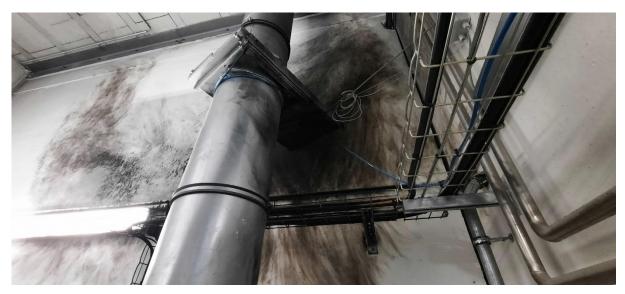
Figure 5 : Importantes traces de combustion dans le local broyeur, au niveau de la canalisation de sortie vers le cyclone

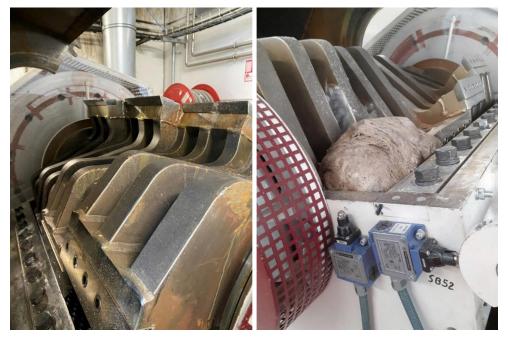
Il n'y a pas de dégâts à l'intérieur du broyeur (Figure 6). L'examen du broyeur a révélé que celui-ci était complètement bouché par une matière très pâteuse, dénotant un effet de température¹. Par conséquent, l'aspiration n'était plus fonctionnelle et le broyeur n'était plus en dépression. Cette perte de dépression n'a pas été détectée. L'intérieur du broyeur ne montre pas de dépôts de poussières importants.

Figure 6 : Vue de l'intérieur du broyeur

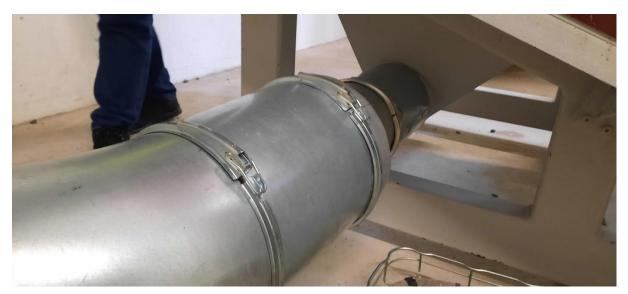
Il n'y a pas de dégât visible en aval de la trémie du broyeur, ni dans la canalisation de sortie vers le cyclone, ni dans le cyclone lui-même. L'explosion ne s'est pas propagée vers le cyclone et le dépoussiéreur.

Figure 7 : Sortie de la trémie du broyeur
