RAPPORT D'ÉTUDE
DRS-13-132929-04456B

18/07/2014

Assistance à Maîtrise d'Ouvrage d'étude de réduction du risque lié à la présence d'une cavité souterraine

Livrable 2.1 : Mise en pratique de la démarche - Note d'analyse des données existantes sur la carrière du Chemin Vert, commune de Marly (59)

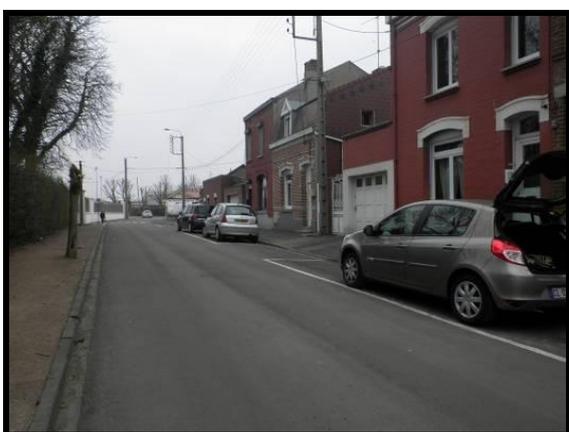
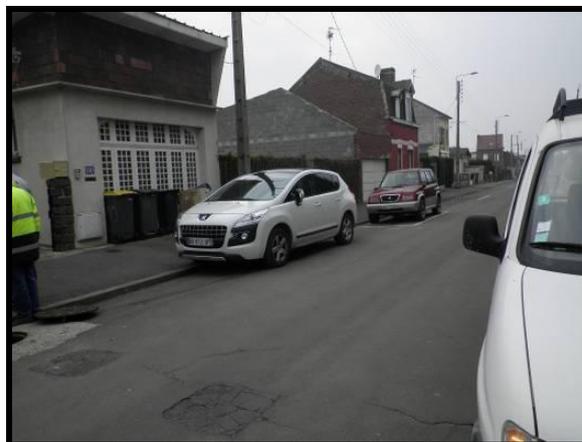
Photographies 1 : Enjeux de surface

Les principaux enjeux de surface sont des bâtiments d'habitation (R ou R+1) et des voiries (Photographies 1).

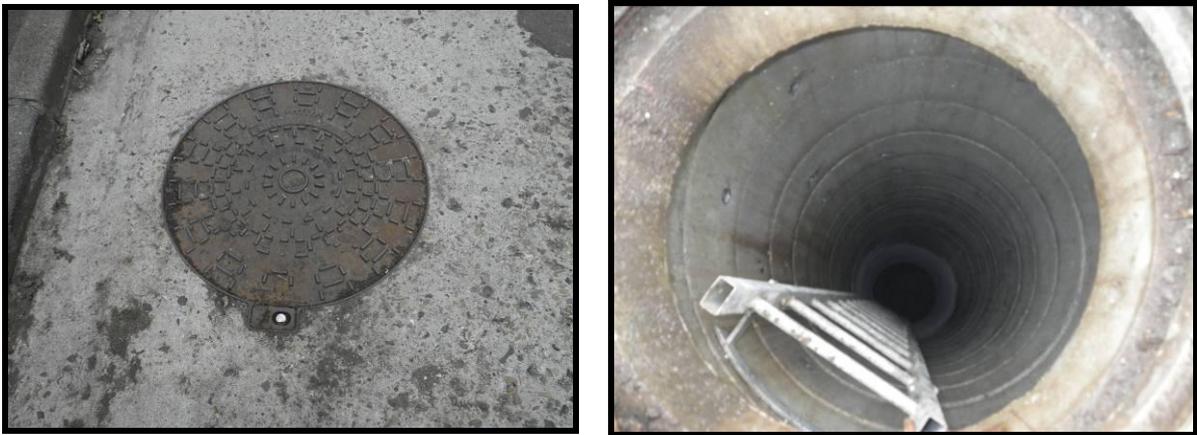
Photographies 2 : Vues du puits d'accès PA1 à la carrière du Chemin Vert

L'accès à la carrière se fait par un puits situé sur la chaussée, sis 110-112 rue du Chemin Vert à Marly. D'après les archives, ce puits (nommé PA1 en annexe 3) a été creusé et aménagé en 1972 par le SDICS. Il a été ré-alésé en 1994 pour permettre des travaux en souterrain. Il a une profondeur de 9,5 m et possède un tampon en fonte verrouillé par un boulon de type SDICS. Le puits possède un cuvelage en béton et est équipé d'une échelle métallique (Photographies 2).

D'après les documents d'archives, il apparaît que ce puits relie la surface à un ancien plan incliné, débouchant à l'origine de l'autre côté de la rue du Chemin Vert. Le sol de la carrière se situerait ainsi à une profondeur de l'ordre de 16,5 m (et non 9,5 m correspondant à la base du puits).

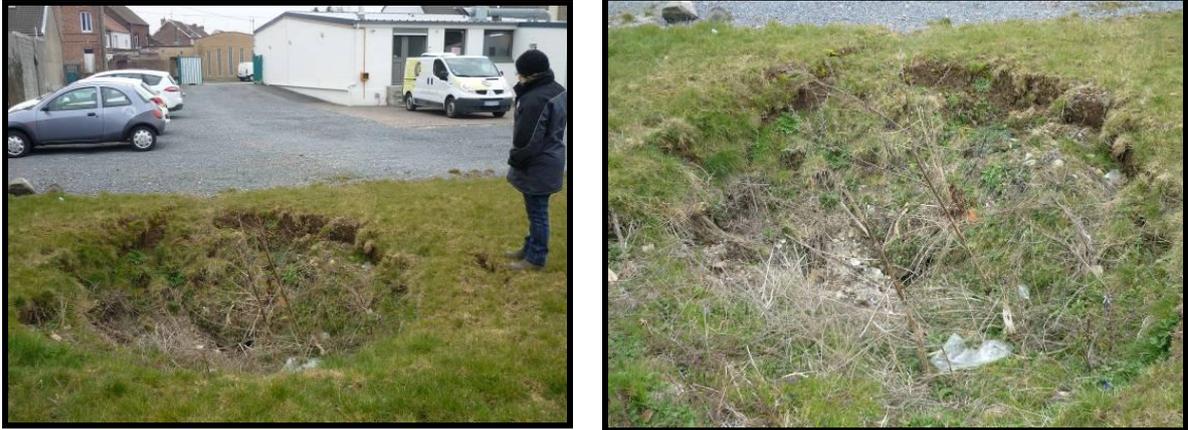
Photographies 3 : Situation du fontis en surface

Lors de la pré-visite en 2013 du site de la carrière du Chemin Vert, un effondrement a été observé en surface à proximité d'un parking privé (Photographies 3 et annexe 3). Ce fontis se situe sur une zone enherbée au niveau de la parcelle 000 A 485.

Il s'agit vraisemblablement de la « réouverture » d'un ancien fontis mentionné dans le rapport n°RP-59320-FR du BRGM datant du 13 décembre 2010. Il est apparu le 11 novembre 2010 suite à de fortes pluies. Il est la conséquence de l'effondrement du toit de la carrière souterraine selon le BRGM.

Ce fontis aurait été comblé depuis la surface mais le matériau déversé continue vraisemblablement à se répandre en souterrain.

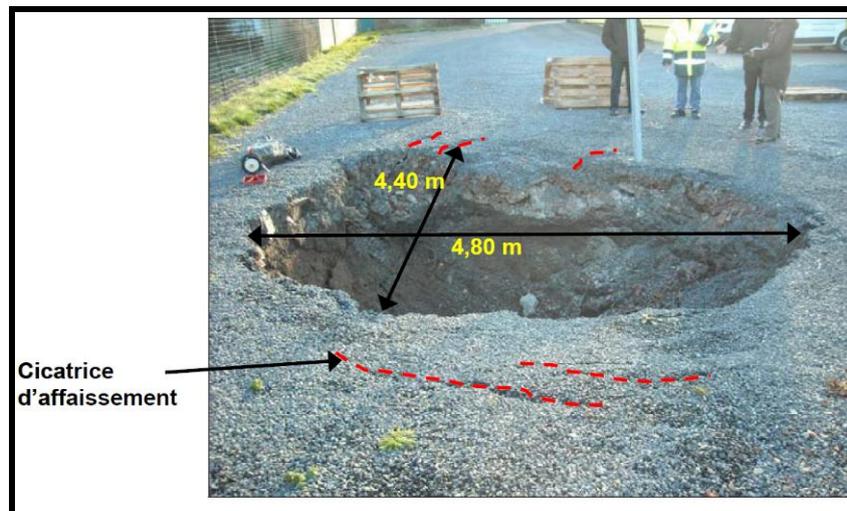
Photographie 4 : Fontis apparu en novembre 2010 (source BRGM)

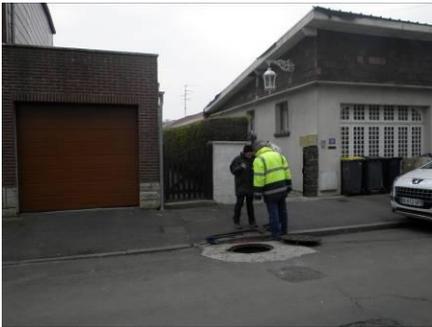
<p><i>Photographie 1 : Environnement de l'accès de la carrière du Chemin Vert</i></p>

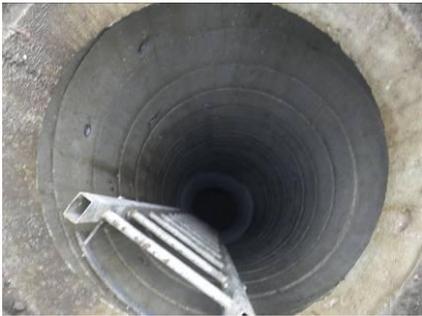
<p><i>Photographie 2 : Accès de la carrière du Chemin Vert</i></p>

Gaz	Radon : non mesuré O ₂ : <20% CO ₂ : >1% CH ₄ : 0 H ₂ S : 0			
Commentaires	<ul style="list-style-type: none"> • Profondeur du puits = 9,5 m • Pas d'eau visible en pied du puits

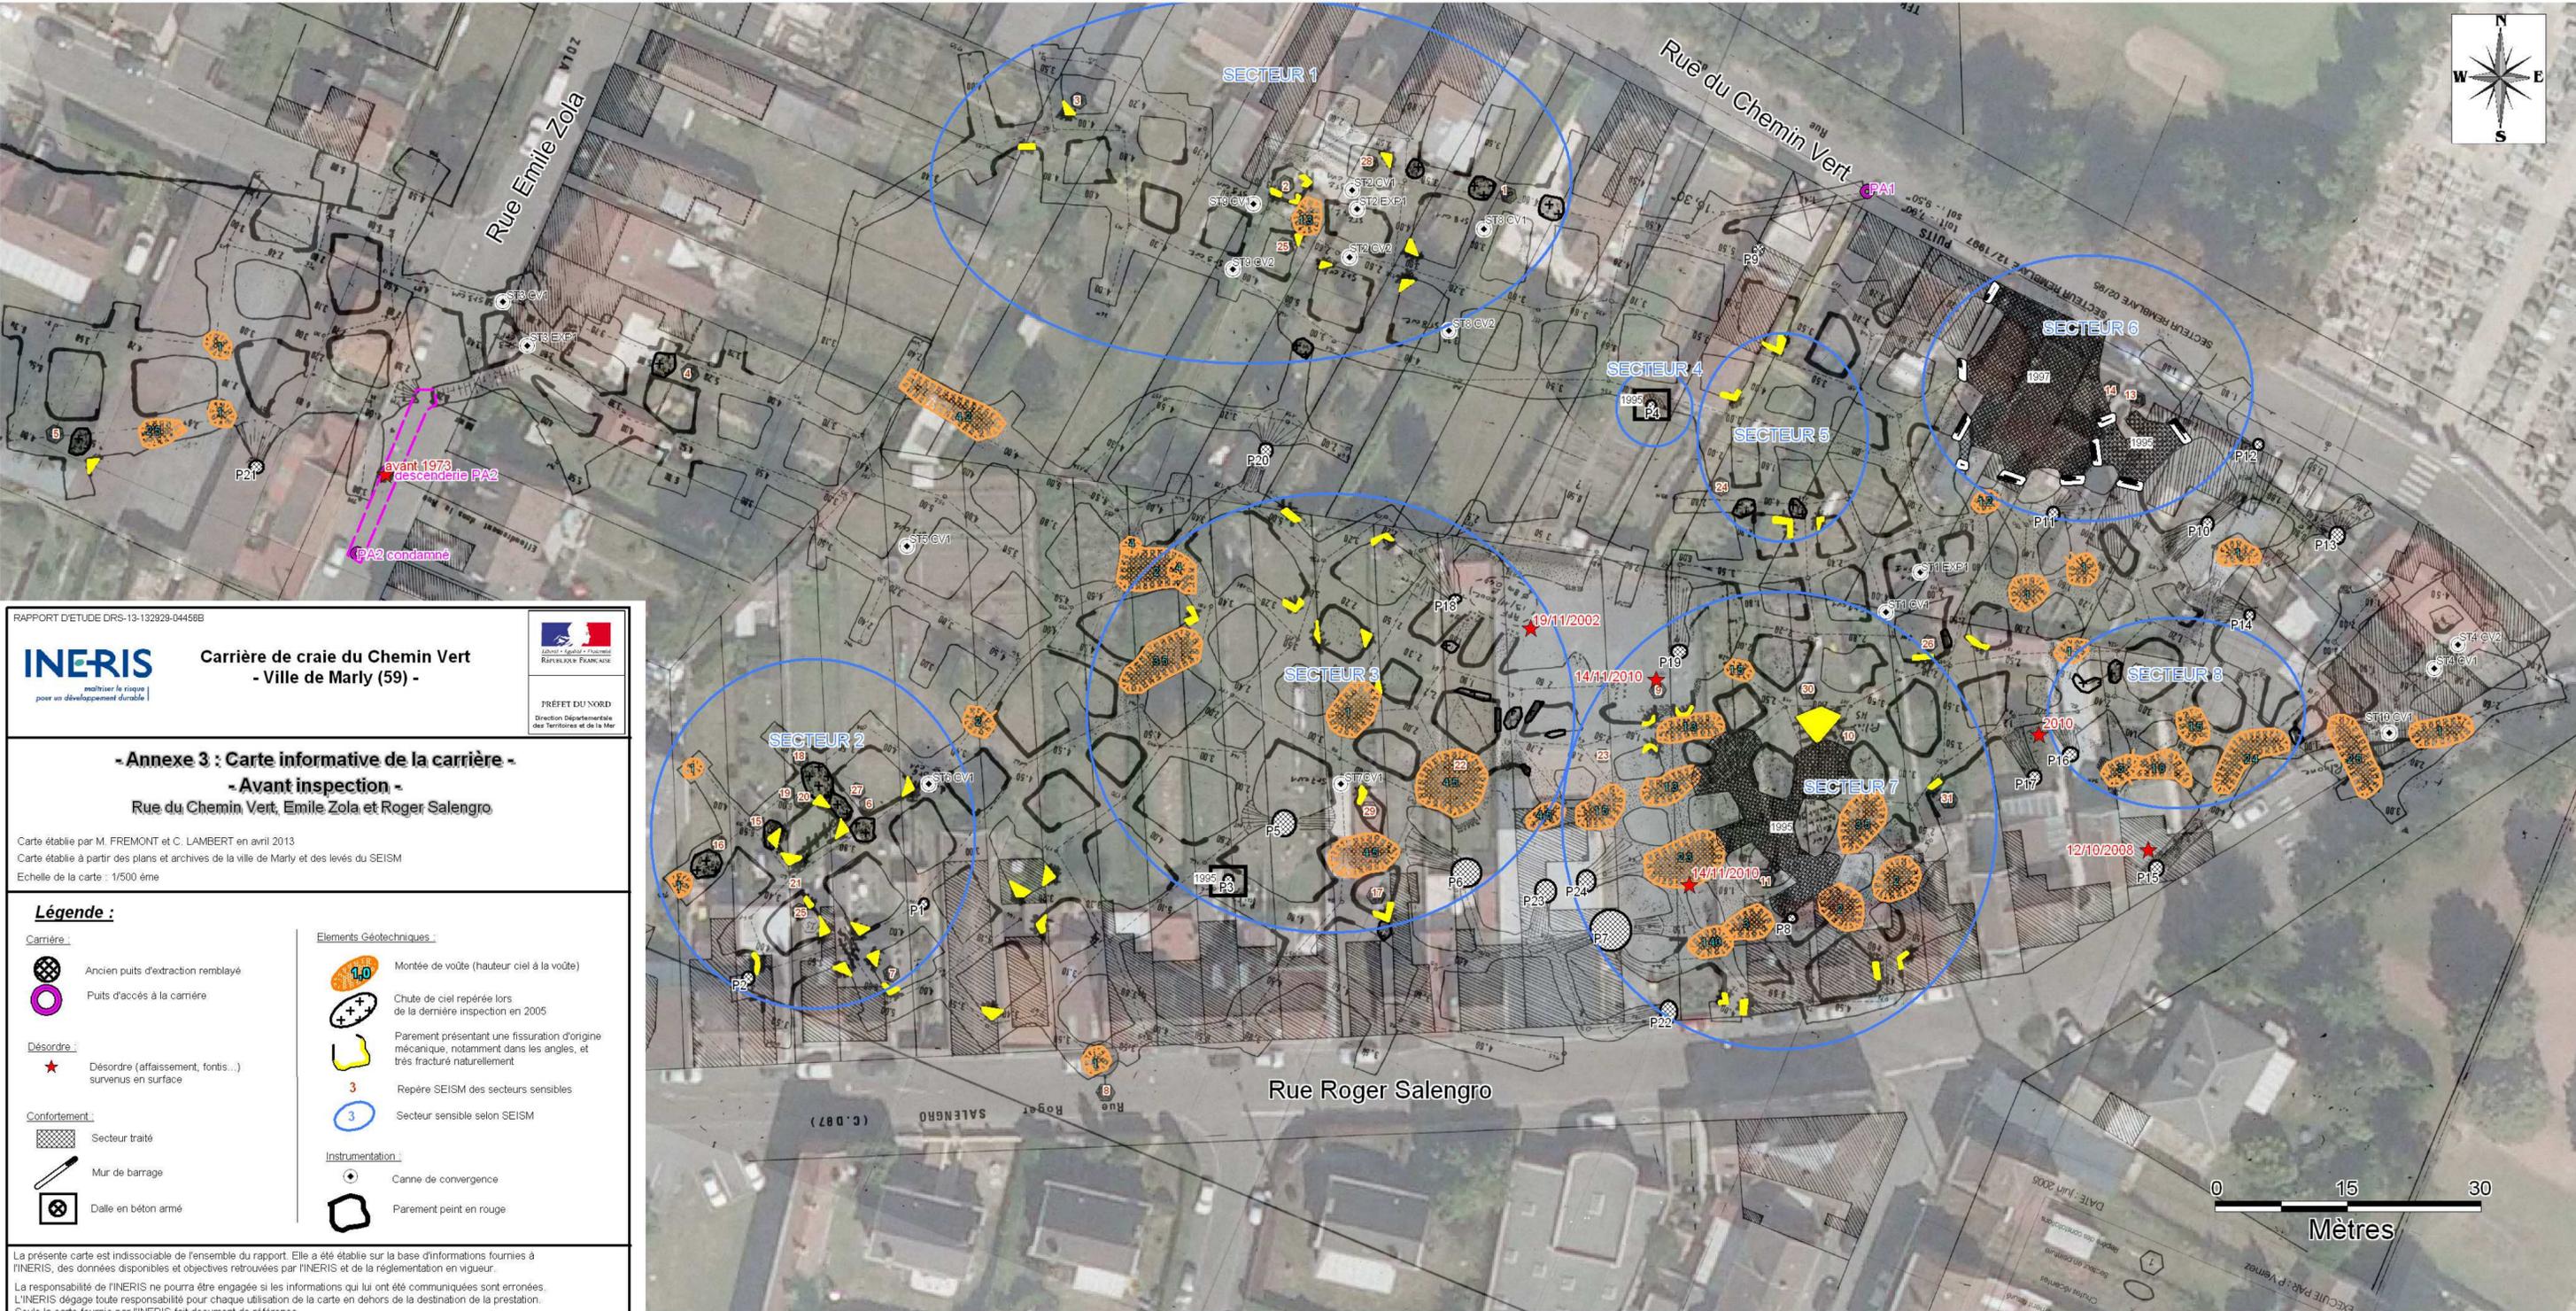
- Annexe 3 : Carte informative de la carrière -
- Avant inspection -
Rue du Chemin Vert, Emile Zola et Roger Salengro.

Ces documents d'archives montrent qu'en de nombreux points de la carrière, des effondrements de la voûte provoquent l'apparition de cloches de fontis plus ou moins importantes, en particulier au sud et à l'est de l'exploitation.

- dès 1973, un effondrement sur la chaussée de la rue Emile Zola, à proximité de l'ancien plan incliné PA2 ;
- en novembre 2002, un affaissement de 8 m de diamètre et 0,4 m de profondeur, dans le secteur 3 (centre de la carrière).

Plusieurs secteurs sensibles en terme de stabilité ont été repérés et parfois traités. La carrière n'est cependant plus inspectée depuis 2005 et des désordres de type fontis sont apparus en 2008 et 2010.

Afin de compléter les informations relatives à cette carrière et à l'évolution des risques qu'elle semble engendrer, nous recommandons une inspection souterraine du site pour :

- d'une part juger l'état actuel des ouvrages et les dégradations qui auraient pu se développer depuis 8 ans ;
- d'autre part, évaluer des solutions à proposer selon les secteurs, en tenant compte des caractéristiques de la carrière et des terrains de surface.
