**Chronologie de l'accident du 27
mars 2003 survenu à Billy Berclau
sur le site de NITROCHIMIE**

Rapport Annexe 1

Rapport final d'étape

Direction des Risques Accidentels

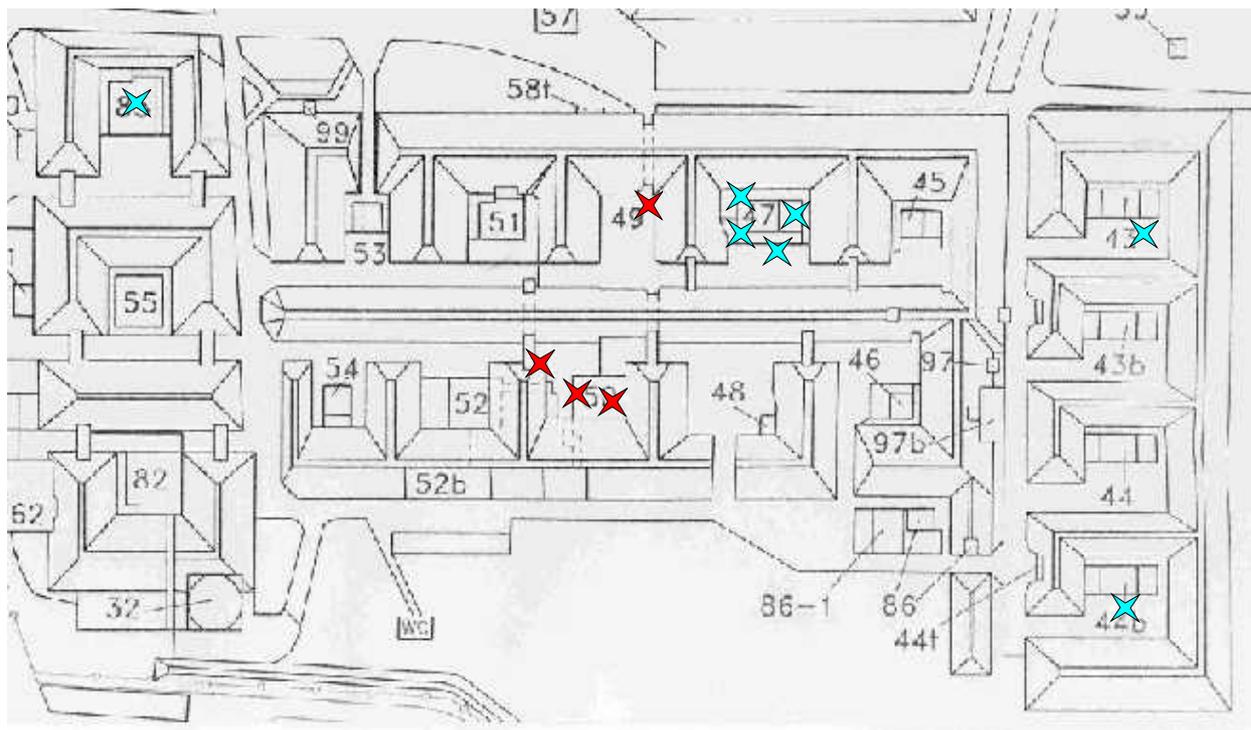
Figure 4 : Emplacement des personnes victimes de l'explosion et personnes à

L'explosion tue le conducteur Rollex, l'assistant Rollex qui est présent à côté du conducteur, le ramasseur de déchets et le mécanicien, qui est projeté par le souffle de l'explosion se propageant dans l'axe du tunnel, au moment où il passe devant.

Sur la figure 4, les croix rouges sont les emplacements des personnes victimes de l'explosion. Les croix en bleues sont les personnes présentes lors de l'explosion dans les alentours de l'atelier 50.

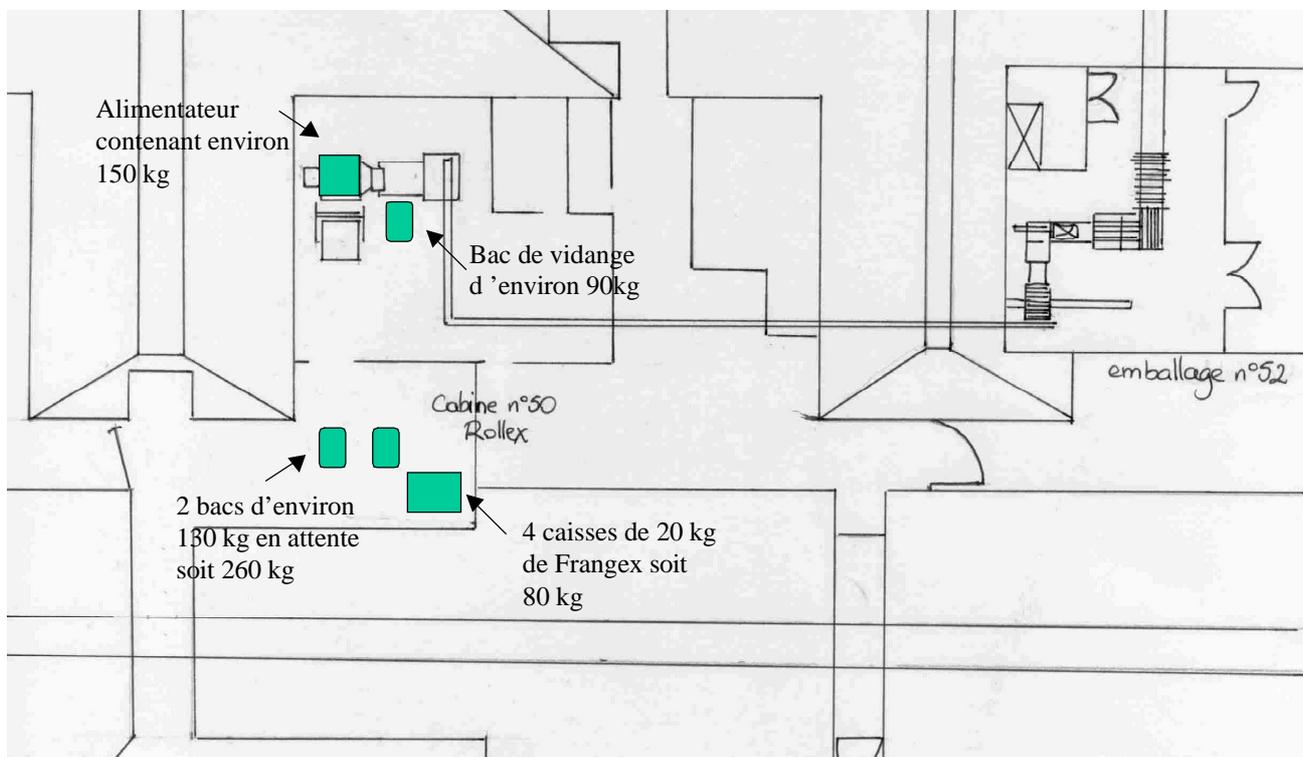
Figure 5 : Pâte présente dans l'atelier 50 au moment de l'explosion

Dans l'atelier 50, l'alimentateur a explosé ainsi que le bac de vidange près du tapis, les deux bacs en attente à l'entrée de l'atelier et les 4 caisses de Frangex en attente de marquage CE.

D'après la chronologie, voici représenté l'emplacement et la quantité des charges présentes au moment de l'accident sur la figure 5.

Emplacement de l'explosif	Nature de l'explosif	Quantité approximative
Alimentateur de la Rollex	Pâte de dépôt de Dynaroc 6 à partir de Superdopex	150 kg
Bac de vidange près du tapis de la Rollex	Pâte de dépôt de Dynaroc 6 à partir de Superdopex	90 kg
2 bacs à l'entrée de l'atelier 50	Pâte fraîche de Dynaroc 6 à partir de Superdopex	2 x 130 kg soit 260 kg
Caisses de Frangex dans l'appentis de l'atelier 50	Frangex (dynamite à partir de Superdopex)	4 caisses de 20kg soit 80 kg
		TOTAL 580 kg
