RAPPORT D'ÉTUDE DRS-13-132929-05874B

Assistance à Maîtrise d'Ouvrage pour la réduction du risque lié à la présence d'une cavité souterraine

Livrable 2.3 : Mise en pratique de la démarche -Etat géotechnique de la carrière du Chemin Vert à Marly après inspection et propositions des modes de gestion

Direction des Risques du Sol et du Sous-sol

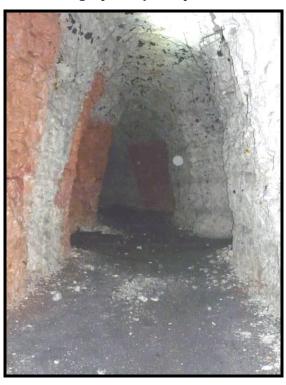
La carrière du Chemin Vert a été exploitée par la méthode des chambres et piliers. Les galeries ont une largeur de 2 à 4 m pour une hauteur comprise entre 1 et 6 m (hauteur moyenne = 3,5 m, Photographie 1). Les piliers sont de dimensions variables.

Photographie 1 : Galerie dans la carrière du Chemin Vert

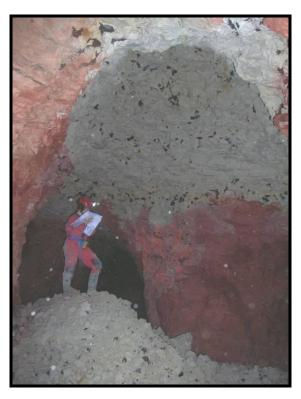
Au ciel de carrière, les points les plus critiques en terme de stabilité sont les montées de voûte. Elles s'étendent parfois jusque dans le limon et peuvent, à moyen ou long terme, atteindre la surface et y créer un désordre de type fontis (ce phénomène s'est déjà produit en 2002 et 2010). Les montées de voûte observées sont toutes d'ordre métrique et n'excèdent que très rarement 5 m de diamètre au fond. Elles s'expliquent par la présence de fractures naturelles, celles-ci générant un drain naturel pour l'eau de pluie ce qui accélère l'altération de la craie. Au total 74 montées de voûte ont été relevées lors de la visite de la carrière du Chemin Vert. Leurs caractéristiques sont décrites dans le Tableau 1. Par rapport aux informations issues des archives et de la dernière inspection du SDICS en 2005, il apparait que de nouvelles montées de voûte sont apparues et bon nombre des anciennes montées de voute a évolué (Photographie 2, Tableau 1 et carte en annexe 1).

Photographie 2 : Montée de voûte évolutive dans la carrière du Chemin Vert (MV13, Photo 201)

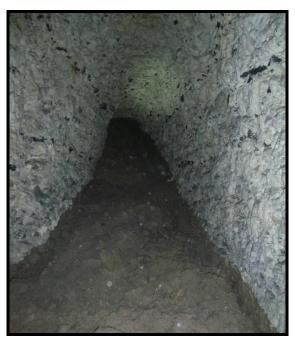
Les effondrements de 2002 et 2010 observés en surface et mentionnés dans les archives (note INERIS DRS-13-132929-04456A) ne sont pas accessibles en souterrain. Ils semblent avoir été comblés depuis la surface : des coulées de terre ont été notées au centre et au sud de la carrière (Photographie 3).

Photographie 3 : Coulée de terre visible suite au traitement en surface de l'effondrement de novembre 2010 (Photo 206)

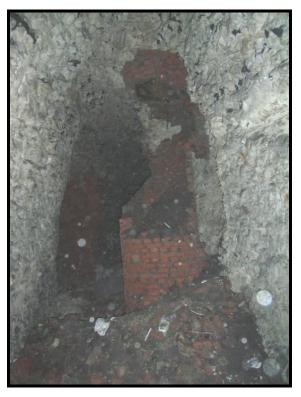
Photographie 4 : Effondrement de la colonne en briques du puits P3 (Photo 194)

Puits P3 effondré. Du remblai se trouve dans la colonne et est susceptible de coulisser, entraînant un débourrage du Montées de voûte de grandes étendues, puits (photo 194) volumes de vides importants Parements très fracturés naturellement et mécaniquement, chutes récentes de **B13** - Mouvements parement de terrain - zone inaccessible désordres en surface Un affaissement de 8 m de diamètre et de 50 cm de profondeur recensé en 2002 au nord du secteur. Indices de dégradation Etat dégradé Etat très dégradé

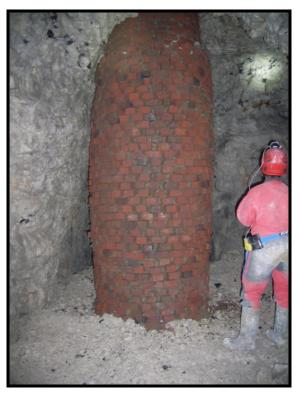
Plus d'une vingtaine de puits servant à l'aérage ou à l'extraction ou de puits à eau ont été repérés sur le plan de la carrière. En souterrain, la plupart de ces puits ne sont pas visibles car du remblai les masque. Seuls 6 ont pu être observés depuis le fond dont un avec une colonne en brique effondrée depuis 1994 (puits P3 en Photographie 4) et l'un au parement bombé (puits P1 en Photographie 5).

Photographie 5 : Gonflement du parement du puits P1 (Photo 254)

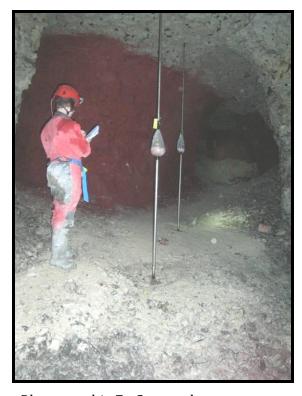
Photographie 7 : Cannes de convergence ST4 CV1 et ST4 CV2 (Photo 164)

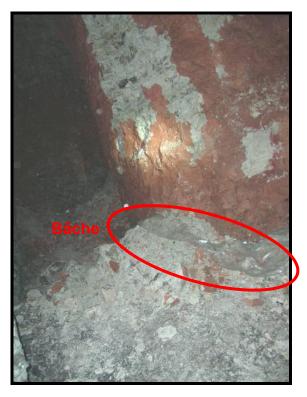
Il a été constaté que dans la majeure partie des cas, les indications fournies par les bâches s'avèrent peu utiles (bâche mal positionnée, mal dimensionnée, se trouvant sur un monticule de déblai non arasé... Photographie 8). Seule une bâche au sudouest de la carrière s'est retrouvée entièrement recouverte par de nombreux blocs, à cause d'une évolution de chute de toit en montée de voûte (montée de voûte MV57, Photographie 9).

Photographie 8 : Bâche sous-dimensionnée se trouvant sur un monticule non arasé et sous un parement fracturé (photo 192)

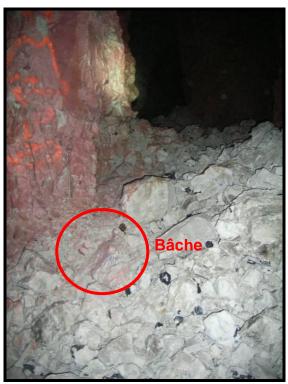
Photographie 9 : Blocs sur bâche sous MV57 (photo 250)

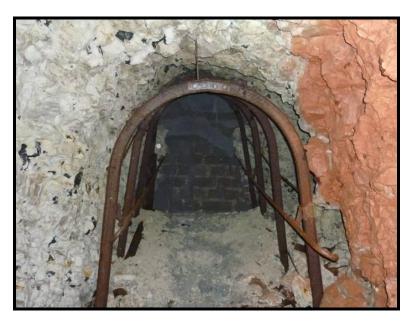
Le second accès à la carrière (PA2 en carte informative de la note INERIS DRS-13-132929-04456A) est condamné. En souterrain, un mur de parpaings a été retrouvé (Photographie 10), indiquant que la descenderie a très certainement été comblée.

Photographie 10 : Mur en parpaings bloquant l'ancien accès PA2 (Photo 475)
