RAPPORT D'ÉTUDE
N° DRA-08-85166-00650B

Influence des enseignements tirés d'accidents impliquant des stockages de GPL dans l'évolution des guides de bonnes pratiques à l'étranger

Programme INERIS EAT DRA 71 : Evaluation des risques des systèmes industriels - Opération B.1.1

Client : MEEDDAT/SEI/BARPI

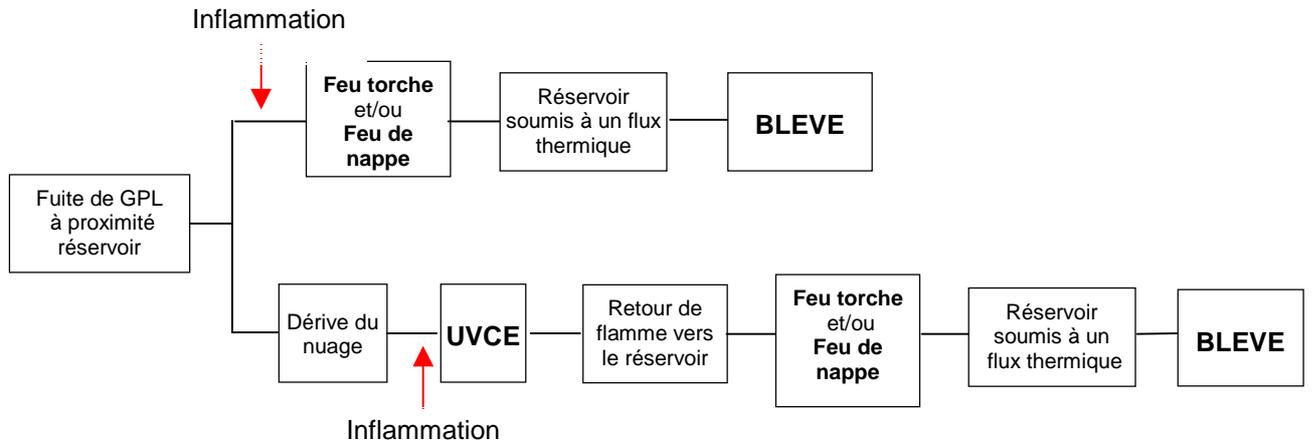
Figure 1 : Exemples de séquences accidentelles aboutissant à un BLEVE

La figure suivante présente 2 exemples de séquences accidentelles rencontrées dans l'accidentologie et aboutissant au BLEVE du réservoir.

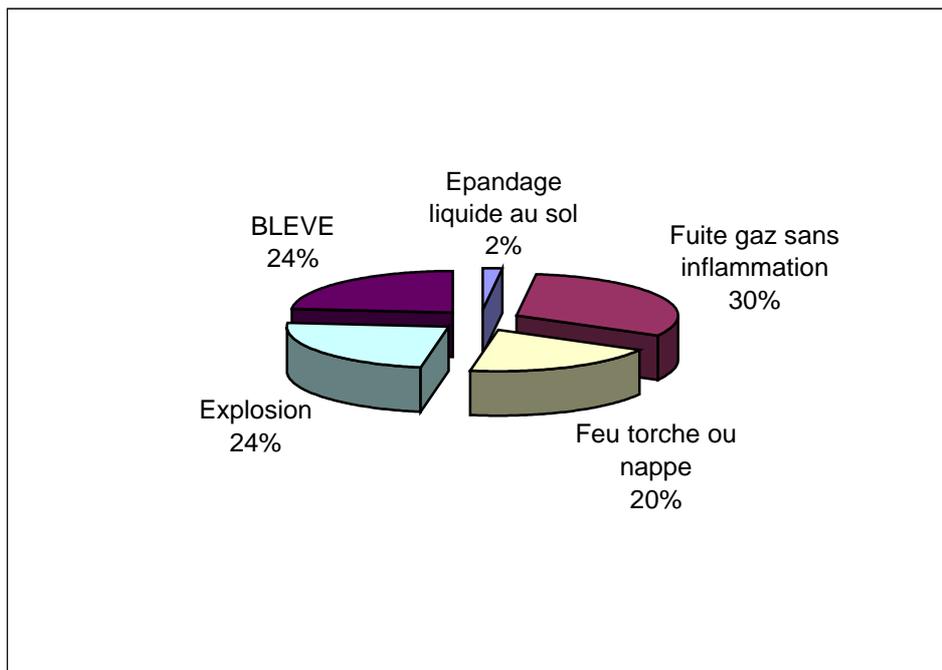
Figure c : Répartition des événements par phénomène observé

Nous remarquons ainsi que le phénomène principal qui caractérise les accidents lors des opérations de transfert de GPL est la fuite suivie d'un allumage du nuage formé ce qui donne lieu dans la majorité des cas répertoriés (48 %) à l'apparition d'effet de surpression (24 %) ou de boule de feu (BLEVE : 24 %). Toutefois, l'inflammation ne s'est pas produite dans 32% des cas rapportés.

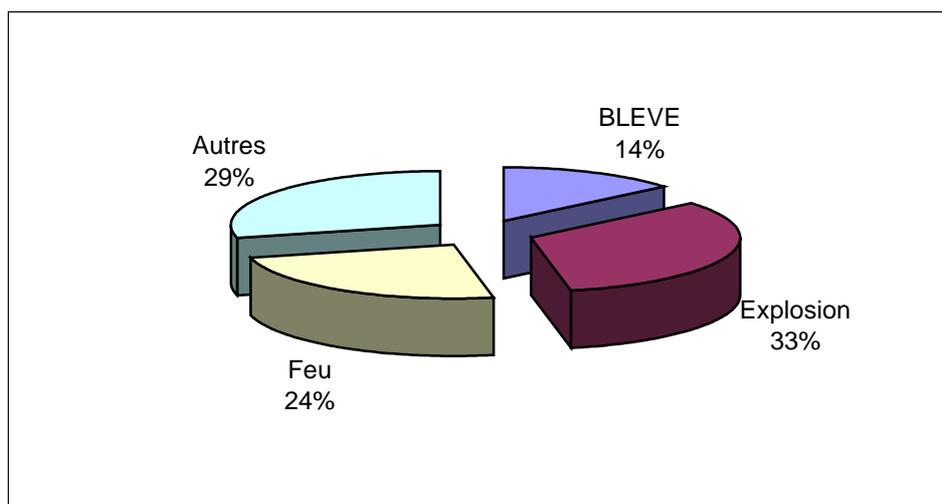
Figure d : Phénomènes entraînant des blessures ou mort d'hommes

Les feux (hors boule de feu) constituent la principale cause de dommages corporels avec 5 cas d'accidents. Les victimes sont les personnes présentes dans le nuage de gaz au moment de son inflammation. La catégorie « Autres » (6 cas) accueille principalement les accidents non renseignés quant à l'origine des dommages corporels (5 cas) et, dans le cinquième cas, de la chute de l'opérateur consécutivement à la fuite de GPL.

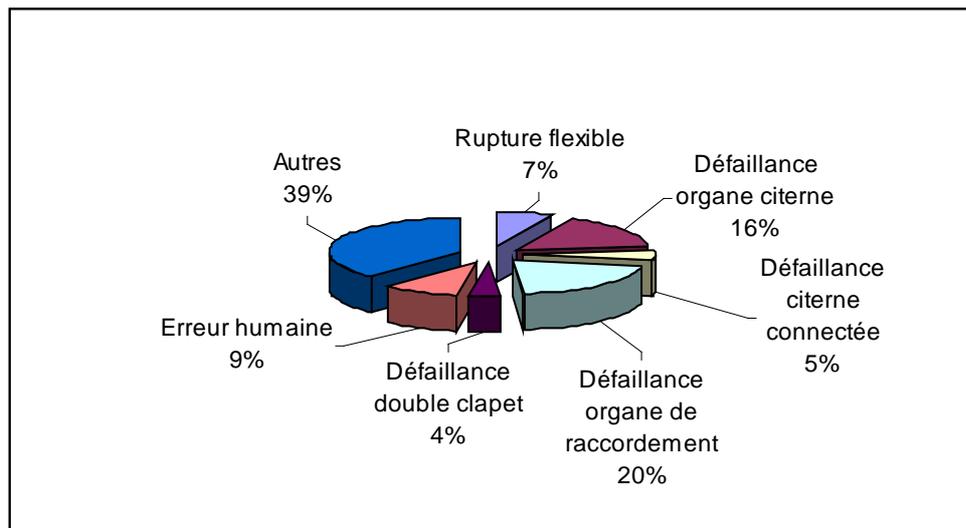
Figure f : Répartition par famille de causes-circonstances

Le classement a été réalisé en retenant l'événement précurseur. Les causes identifiées sont multiples. On remarquera cependant le nombre relativement important d'accidents (9 cas) associés à la défaillance d'organes sur citernes routières ou ferroviaires. Les défaillances d'organes de raccordement représentent 20% des cas. S'agissant des défaillances d'organes de raccordement, il est à noter que les deux des onze événements rapportés concernent les opérations de remplissage de réservoirs en clientèle pour lesquelles les organes de raccordement sont de dimensions bien inférieures (1"1/4) à celles de ceux utilisés sur site GPL (2 et 3").

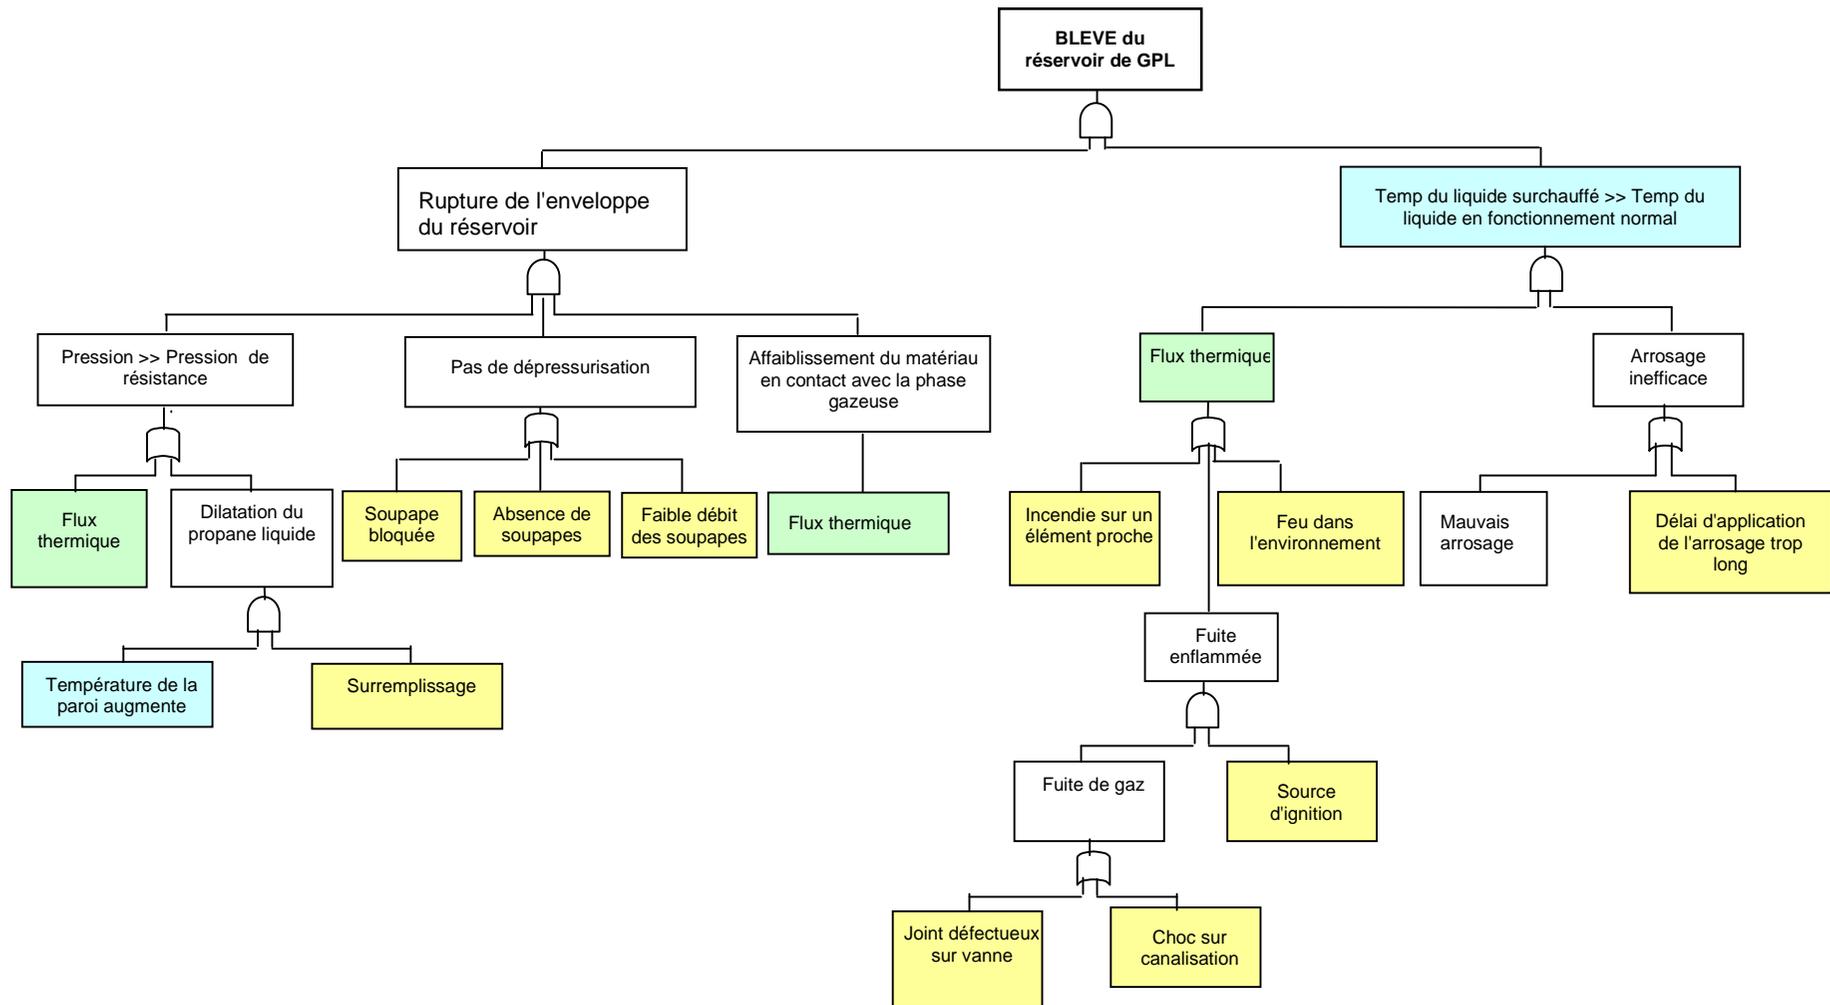
Figure g : Arbre des causes d'autres séquences accidentelles menant au BLEVE

La représentation suivante permet, également de visualiser où interviennent certains événements initiateurs, à savoir :

- le surremplissage,
- une fuite de gaz à proximité de la sphère qui s'enflamme,
- un incendie dans le voisinage immédiat de la sphère.
