13 / 02 / 2012

DRA-12-117442-01013A

**EAT DRA DRC- 93 - Opération A**

**Retour d'expérience relatif aux procédés de  
méthanisation et à leurs exploitations.**

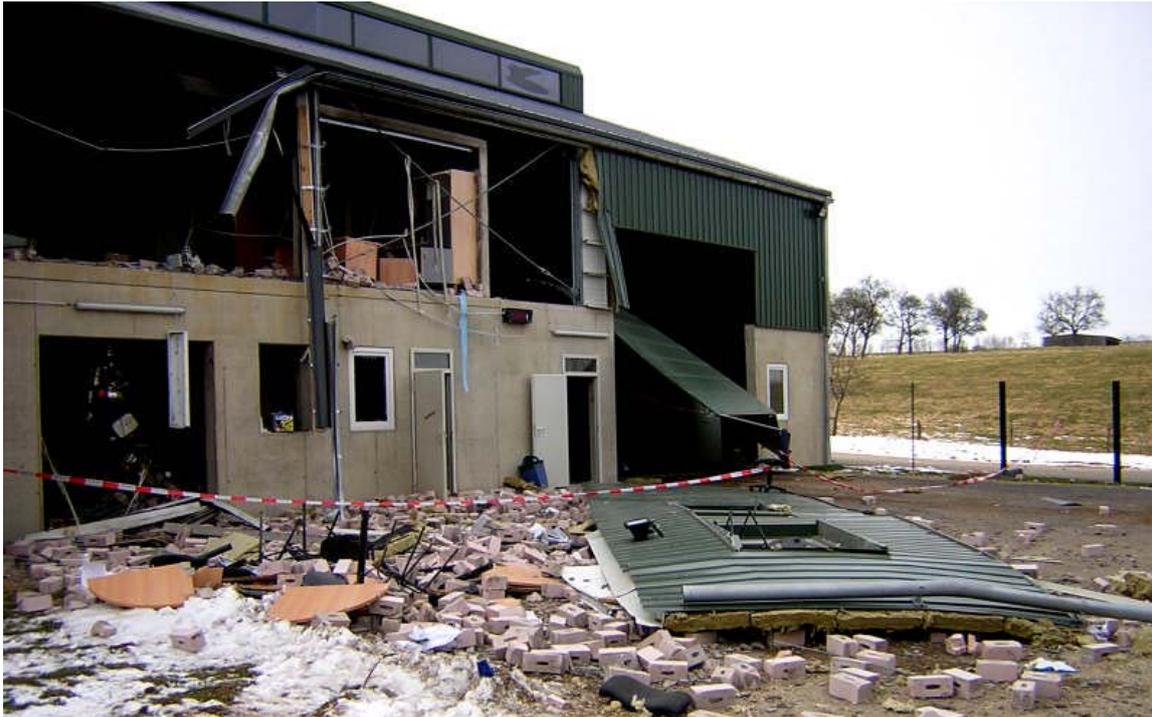
Date / Lieu	Installation concernée	Type du sinistre	Cause du sinistre/ Blessés/ Dommages	Réf.
03/2005 Lieu : Inconnu Allemagne	Bâtiment d'exploitation	Déflagration	Fuite dans le bâtiment suite à un manque de liquide d'isolation dans un condenseur et déflagration avec une défaillance électrique  Dommage : 1 M€	[33]
05/11/2005 Rhadereistedt Allemagne	Installation de biogaz pour les déchets végétaux, mais aussi déchets animaux et déchets alimentaires	Rejet prolongé : H <sub>2</sub> S	Mélange des déchets produits laitiers et animaux avec faible pH avec le porcin du mucus de l'intestin grêle et pH à 60°C provoque forte libération H <sub>2</sub> S. Gaz toxique libéré à cause d'un couvercle ouvert dans la salle de réception et d'une trop faible ventilation.  Quatre morts - un blessé grave - dix pompiers blessés	[1]
21/01/2006 Deiderode Allemagne	Fermenteur	Eclatement de fermenteur	Interaction entre erreurs de la planification et de la réalisation  Dommage : 10 M € (REX en annexe 9)	[2]

Figure 5 : 03/2005 Déflagration d'un bâtiment d'exploitation Réf. : [33]

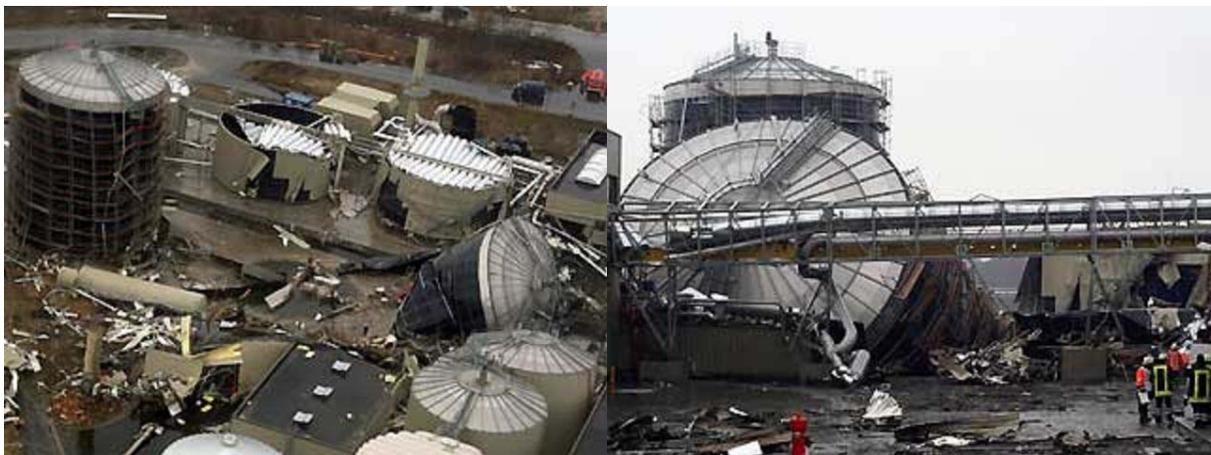
Figure 6 : 17/01/2006 avarie à Deiderode Réf. [2]

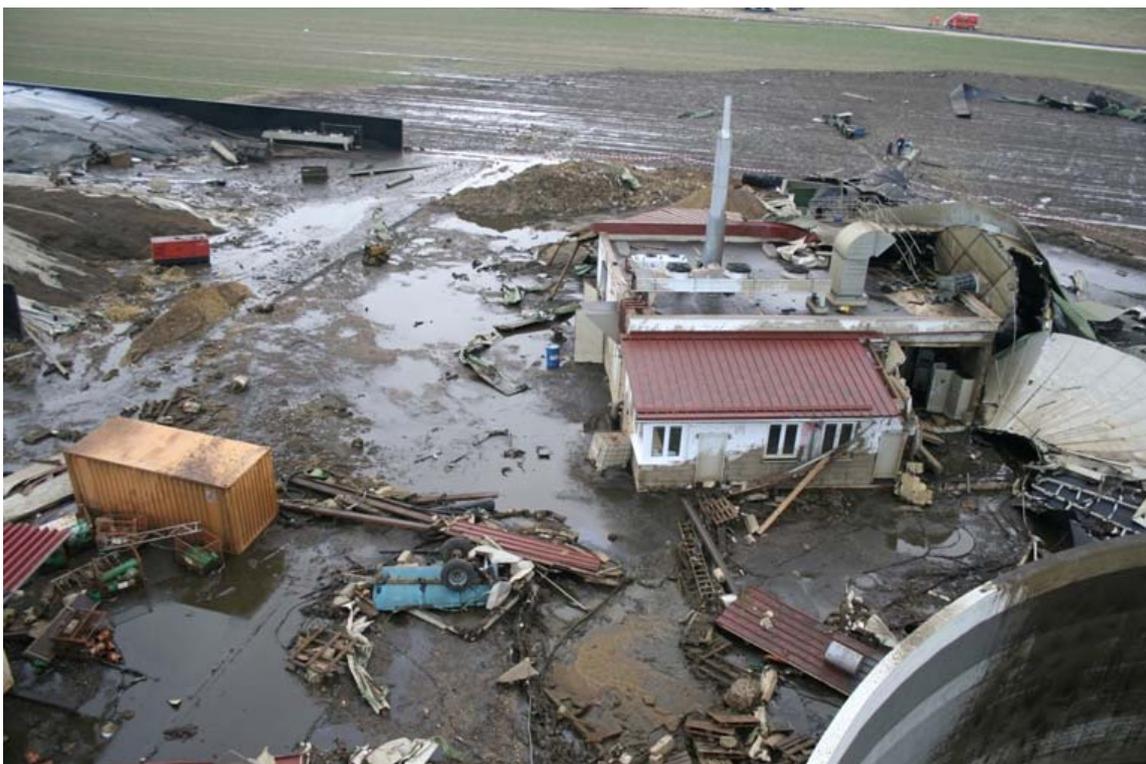
Figure 7 : 16/12/2007 L'installation à Daugendorf suite à une déflagration Réf. [3]

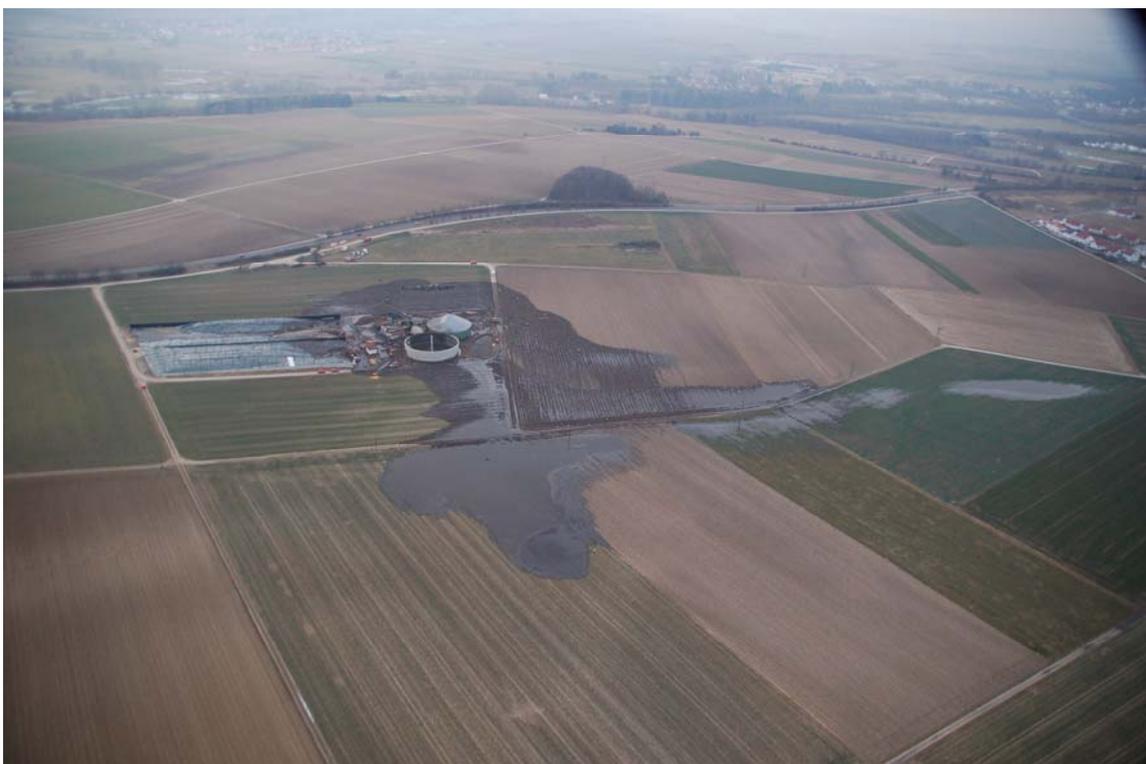
Figure 8 : L'installation à Daugendorf suite à une déflagration Réf. [3]

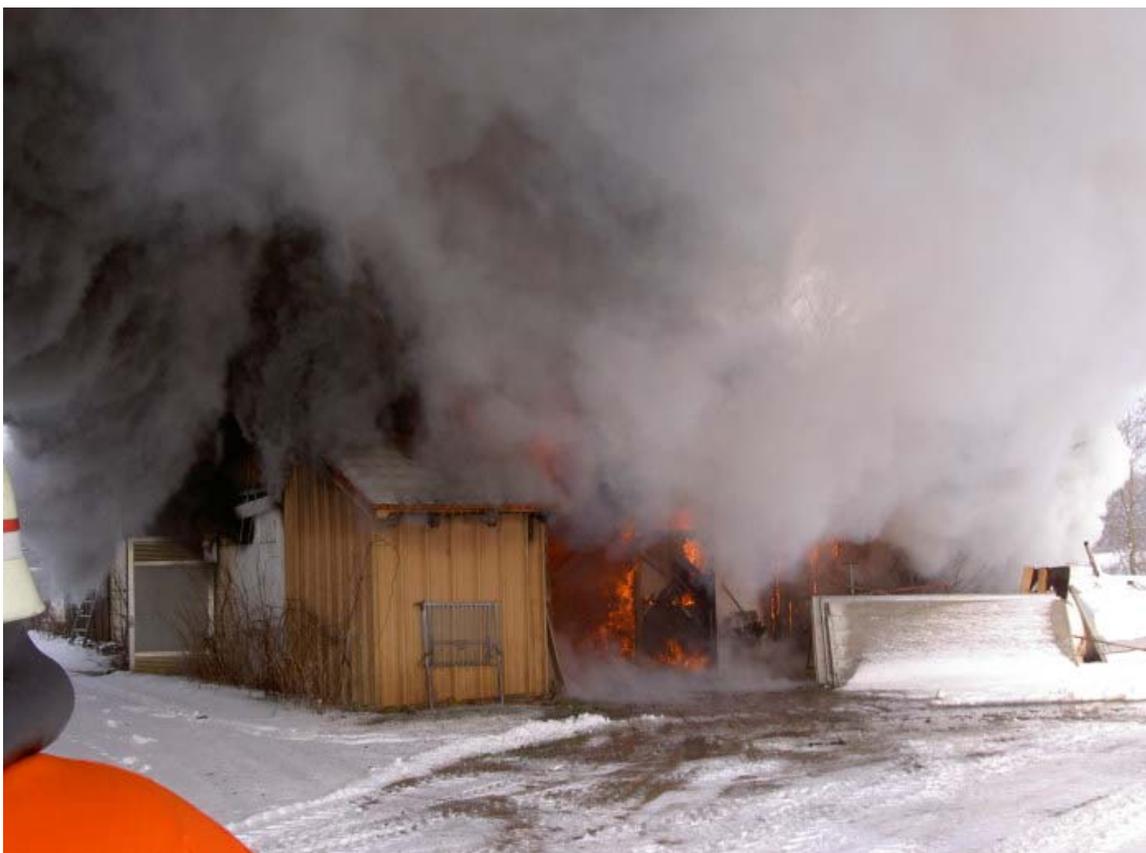
Date / Lieu	Installation concernée	Type du sinistre	Cause du sinistre/ Blessés/ Dommages	Réf.
12/01/2010 Leutkirch Allemagne	Local technique	Incendie	Cause du sinistre : pas de données exploitables Un pompier légèrement blessé Dommage : 130 k€	[5]
15/03/2010 Großkayna Allemagne	Réservoirs à lisier	Déflagration	Cause du sinistre : défaut technique 14000 m <sup>3</sup> lisier s'écoule sur 2 km <sup>2</sup> Dommage : non identifiés	[6]
08/04/2010 Jever Allemagne	Local technique des pompes	Incendie	Défaut technique de l'alimentation électrique Dommage : <1 M€	[7]
11/04/2010 Sohlingen Allemagne	Fermenteur	Incendie	Travaux de soudage pendant la construction Dommage : non identifiés	[8]
03/06/2010 Halsbek Allemagne	Local technique générateur	Incendie	Défaut technique Dommage : non identifiés	[9]
28/06/2010 Schwandorf Allemagne	Tapis roulant pour le transport de la biomasse	Incendie	Défaut technique Dommage : 150k€	[10]

*Figure 9 : Feux dans le local technique d'une installation à Leutkirch Réf. [5]*

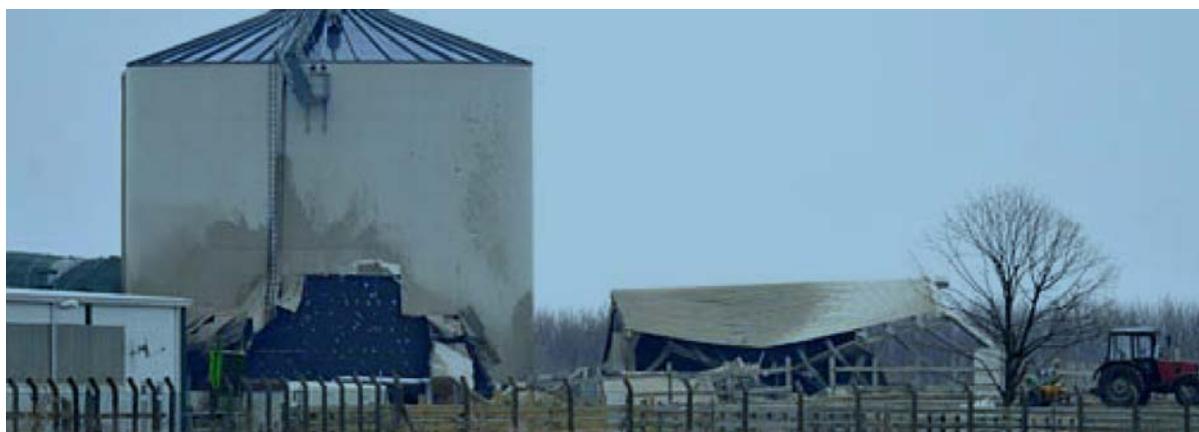
*Figure 10 : 15/03/2010 Déflagration à Großkayna Réf. [6]*

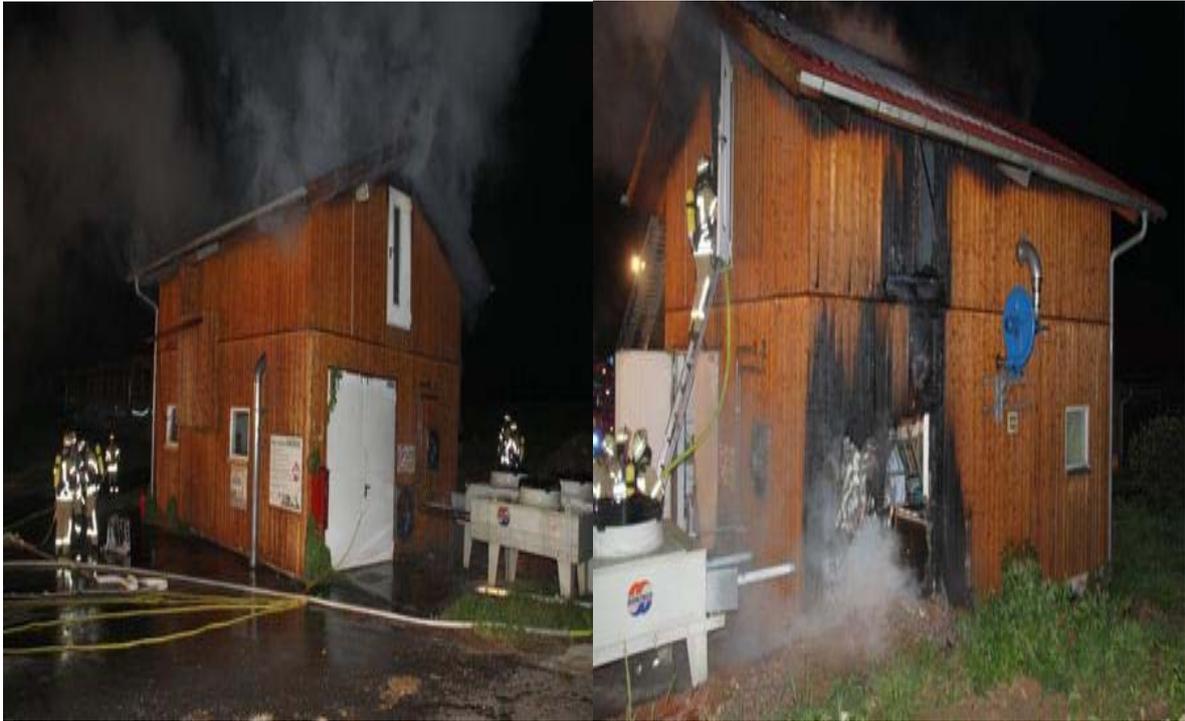
24/07/2010 Oberschweibern Allemagne	Armoire électrique	Incendie	Défaut technique Dommage : 20 k€	[11]
13/08/2010 Nordstetten/ Villingen Allemagne	Charpente de l'installation	Incendie	Cause du sinistre : pas de données exploitables Dommage : 100 k€	[12]

*Figure11 : 15/03/2010 Incendie à Nordstetten / Villingen Réf. [12]*

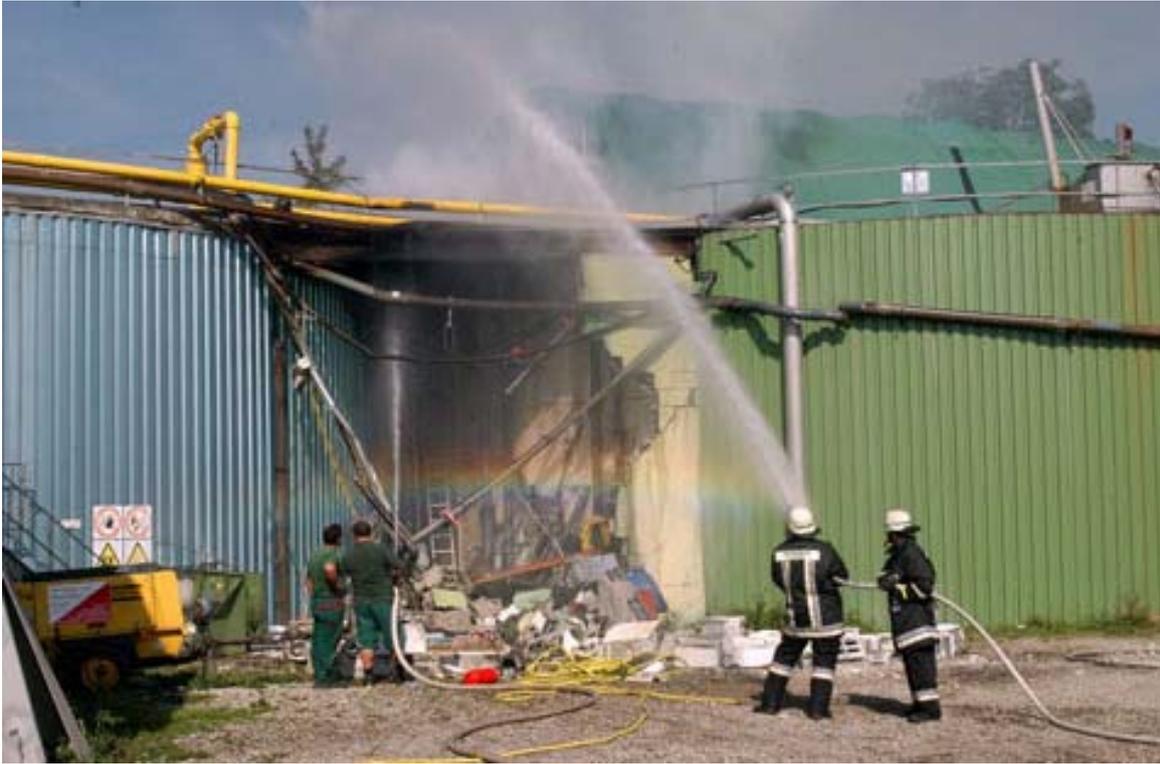
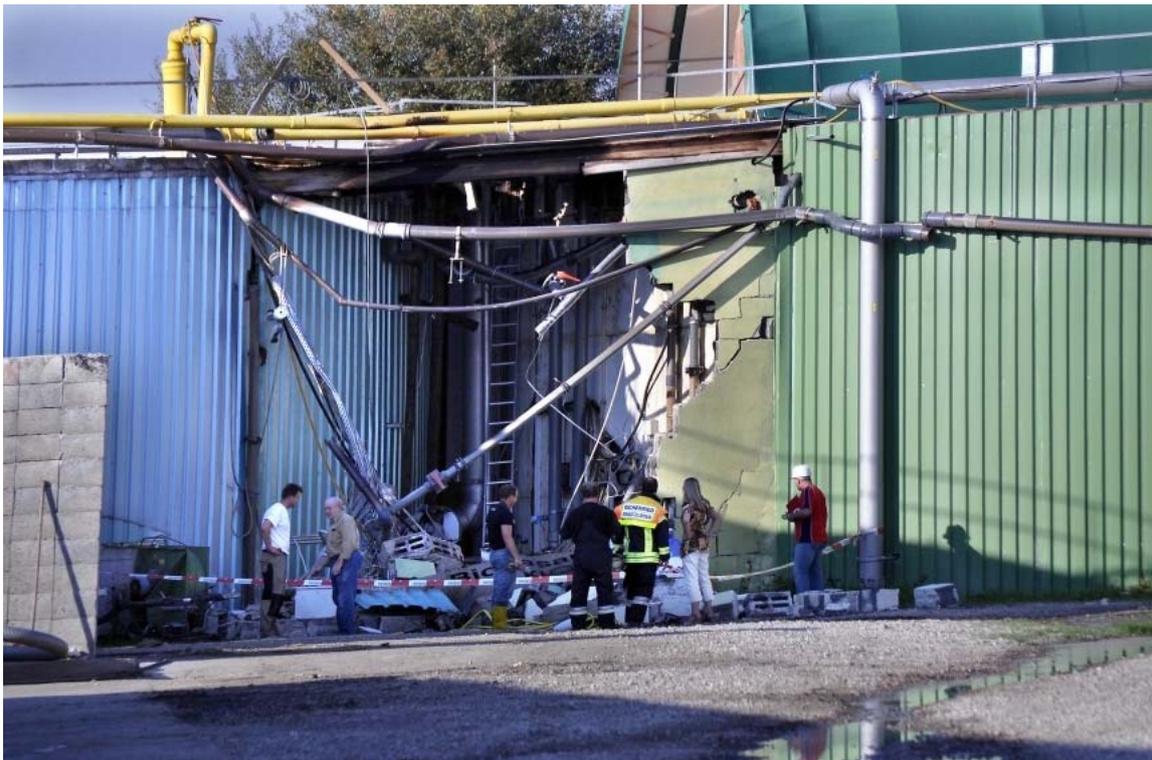
Date / Lieu	Installation concernée	Type du sinistre	Cause du sinistre/ Blessés/ Dommages	Réf.
24/09/2010 Eichenried Allemagne	Fermenteur	Déflagration et Incendie	Cause du sinistre : pas de données exploitables Un blessé grave et un blessé léger Dommage : 200 – 300 k€	[13]
30/09/2010 Bad Wörishofen Allemagne	Poste de transformation électrique	Incendie	Cause du sinistre : pas de données exploitables Dommage : non identifiés	[14]
03/11/2010 Oberwertach/ Feldkirchen Allemagne	Moteur thermique	Incendie	Cause du sinistre : pas de données exploitables Dommage : 5 k€	[15]
06/12/2010 Nidderau- Ostheim Allemagne	Fermenteur	Déflagration et incendie	Travaux de soudage provoquant une déflagration 2 blessés Dommage : non identifiés	[16]
29/01/2011 Düngstrup Allemagne	Local technique	Incendie	Défaut technique du générateur Dommage : 200 k€	[17]
31/01/2011 Senftenberg Allemagne	Filtre	Incendie	Suspicion d'incendie criminel Dommage : non identifiés	[18]

Figure 12 : 24/09/2010 Déflagration à Eichenried Réf. [13]

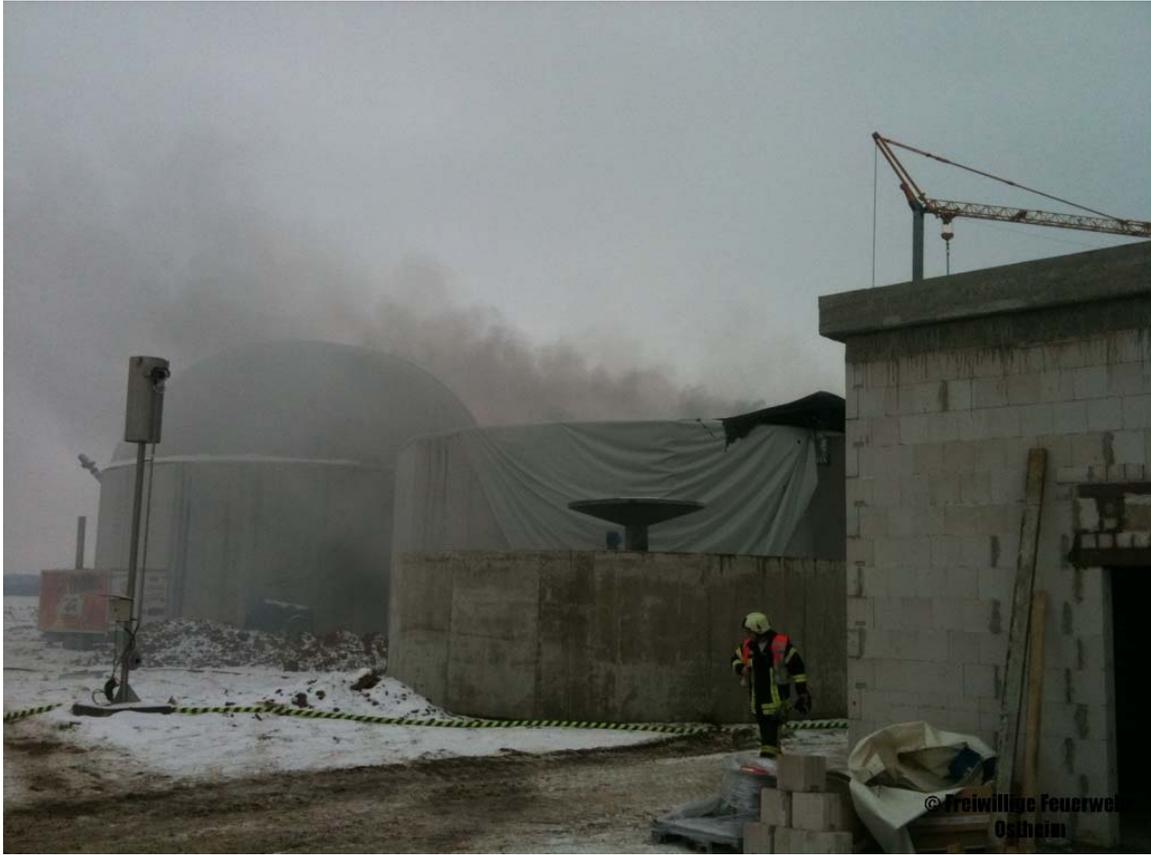
Figure 13 : 06/12/2010 Déflagration et incendie à Nidderau-Ostheim Réf. [16]

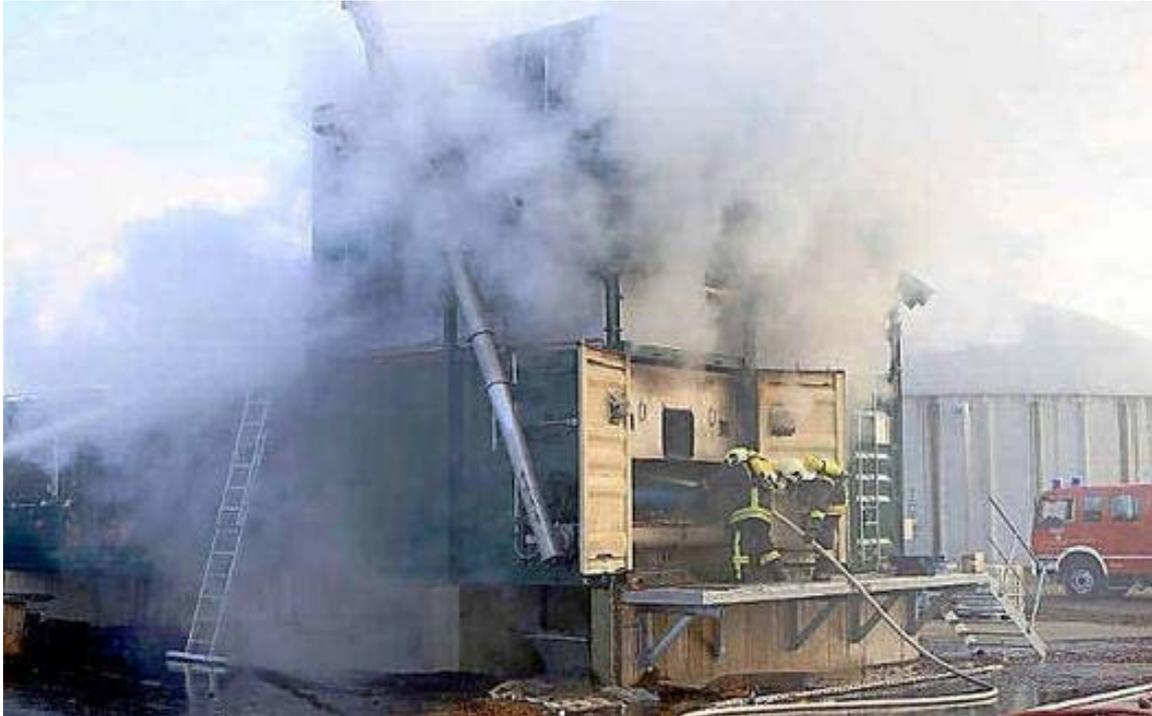
Figure 14 : 28/02/2011 Incendie de sécheur à Lauchhammer Réf. [21]

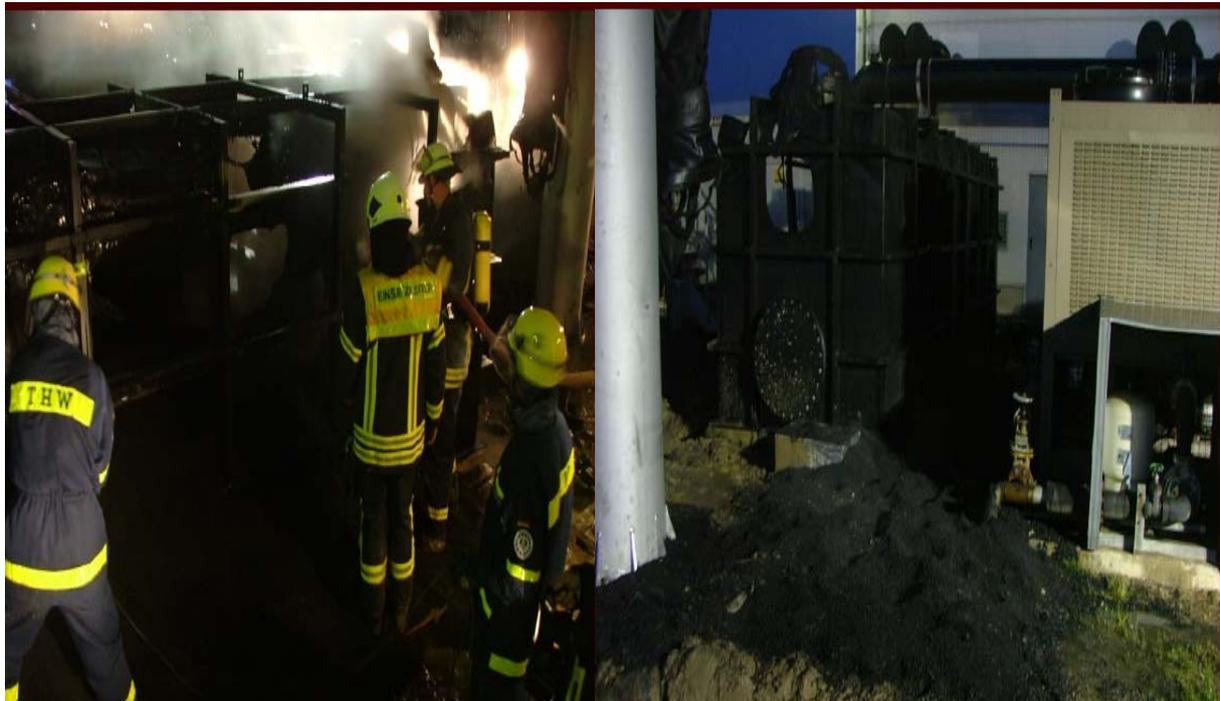
Figure 15 : 11/06/2011 Incendie du filtre à Güstrow Réf. [27]

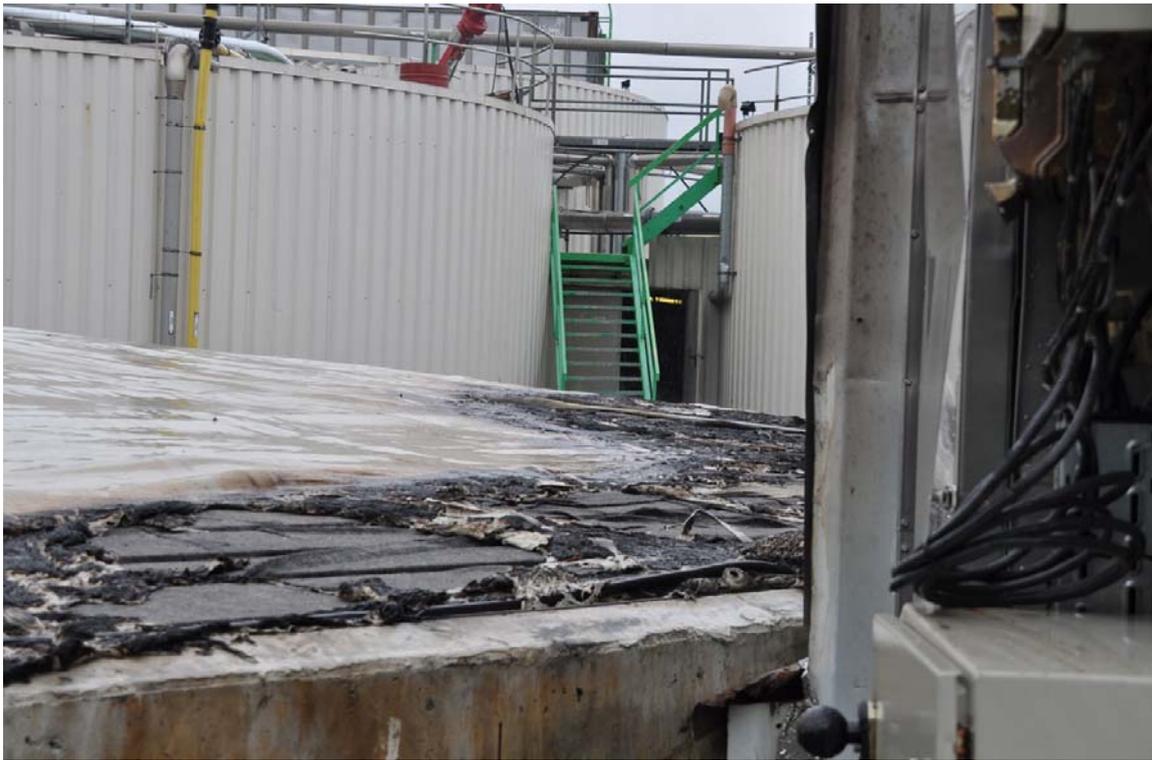
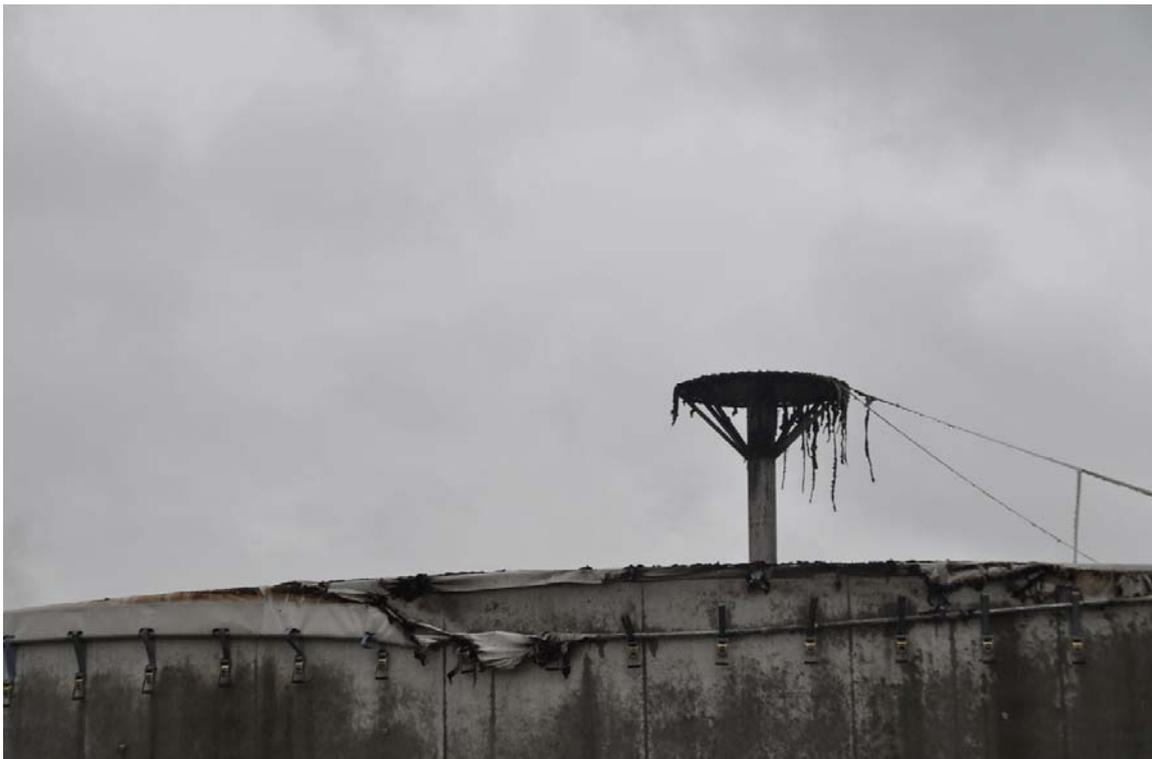
*Figure 16 : 20/07/2011 Incendie à Erkheim Réf. [28]*

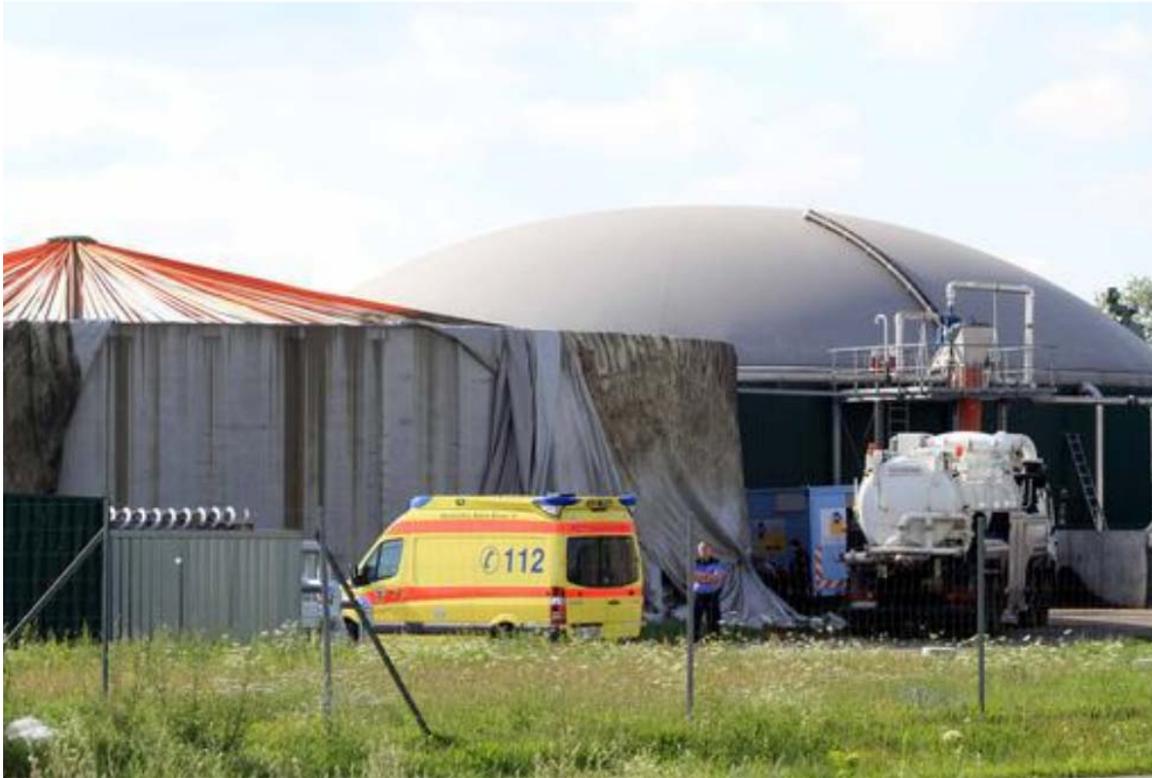
Date / Lieu	Installation concernée	Type du sinistre	Cause du sinistre/ Blessés/ Dommages	Réf.
25/07/2011 Lauchhammer Allemagne	Fermenteur	Déflagration	Déflagration dans le fermenteur pendant des travaux de nettoyage 1 mort, 1 blessé Dommage : non identifiés	[29]
01/08/2011 Eggeloge Allemagne	Tuyau	Déflagration	Cause du sinistre : pas de données exploitables Deux soudeurs grièvement blessés Dommage : non identifiés	[30]
11/08/2011 Dassel- Rellichausen Allemagne	Générateur	Incendie	Défaillance technique Dommage : non identifiés	[31]
14/09/2011 Schnega Allemagne	Sécheur	Incendie	Défaillance technique de la ventilation Dommage : 250 k€	[32]

Figure 17 :25/07/2011 Fermenteur après déflagration à Lauchhammer Réf. [29]

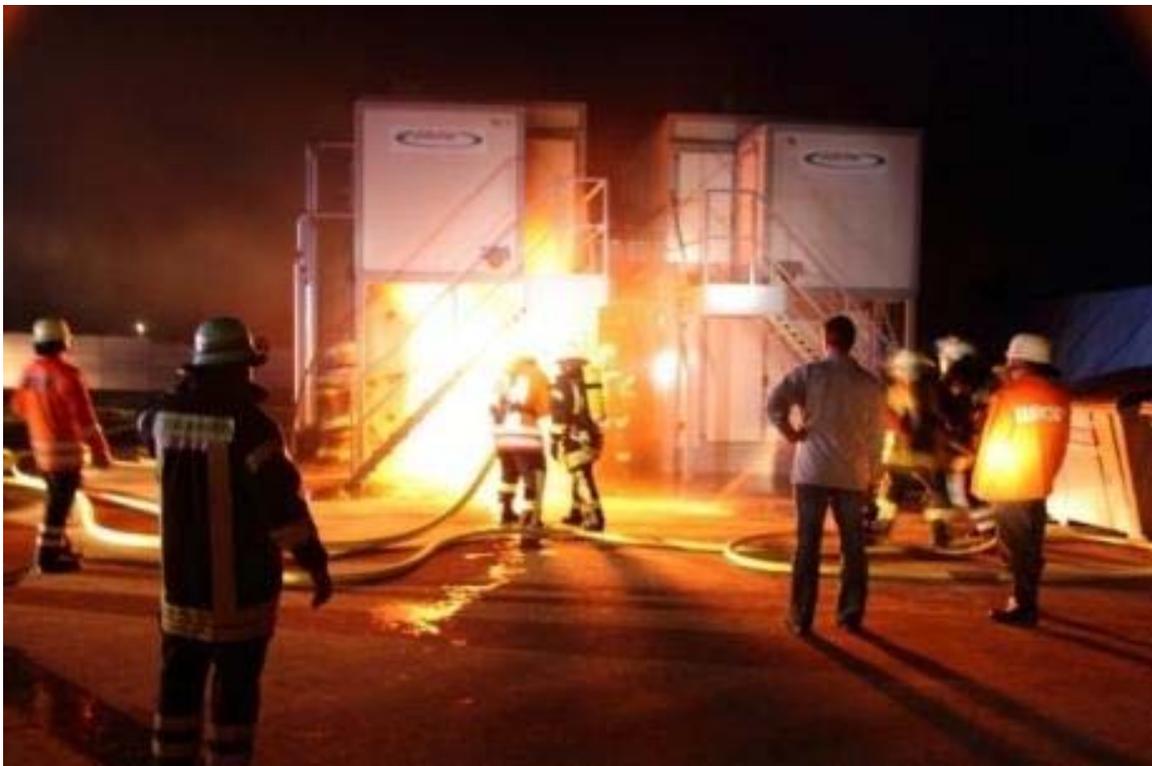
Figure 18 : 14/09/2011 Incendie d'un sécheur à Schnega Réf. [32]

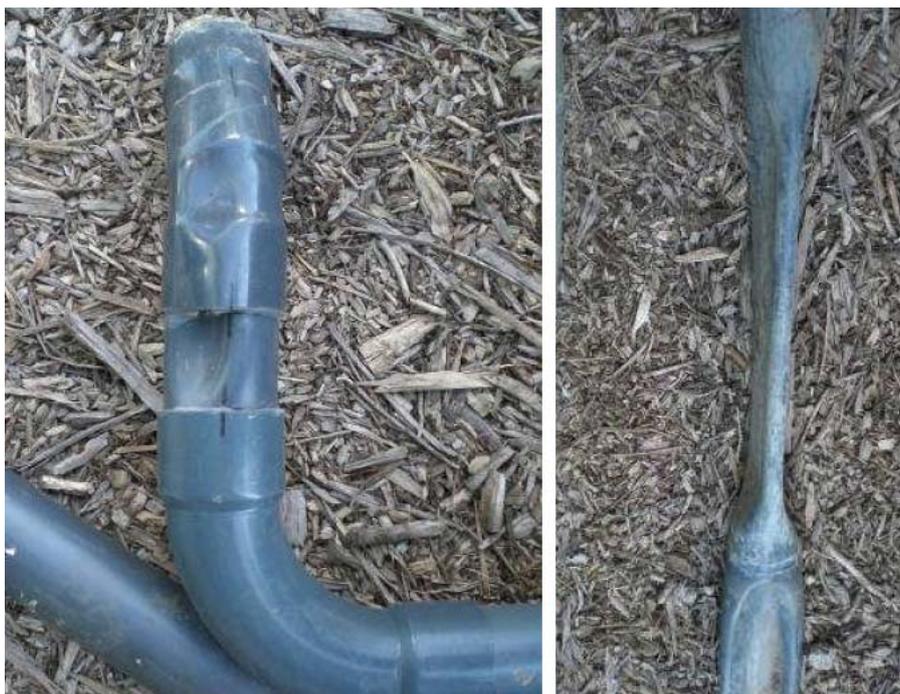
*Figure 19 : Tuyauterie déformée à cause d'un mauvais dimensionnement*

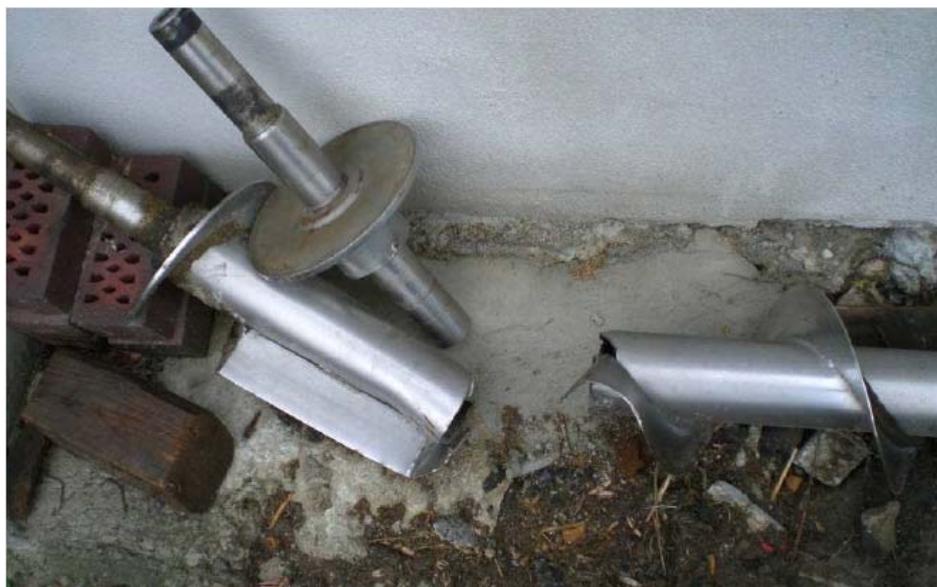
*Figure 20 : Vis sans fin brisée*

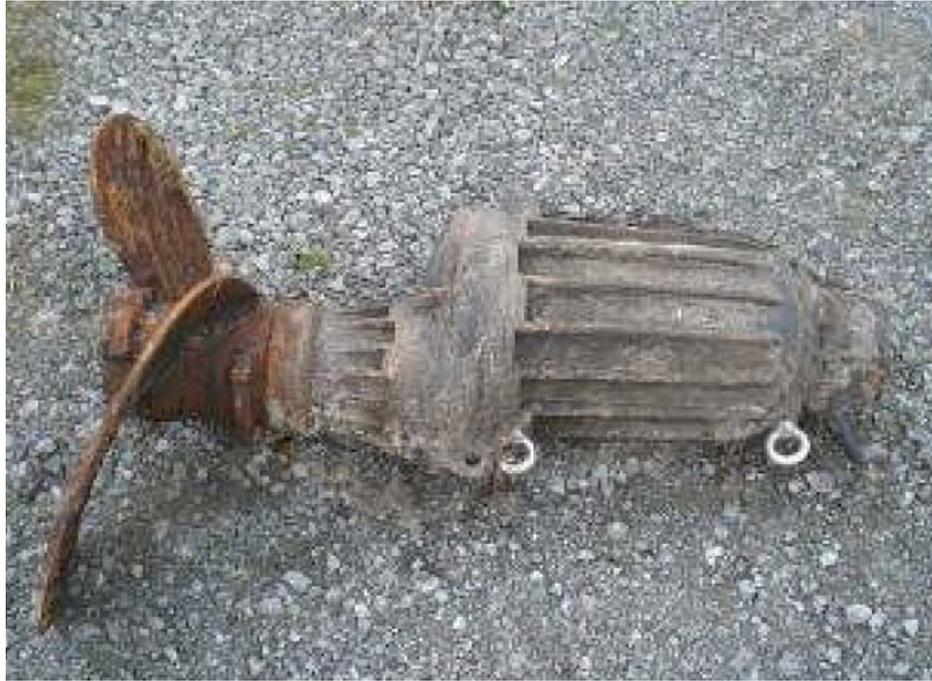
*Figure 21 : Agitateur submersible corrodé*

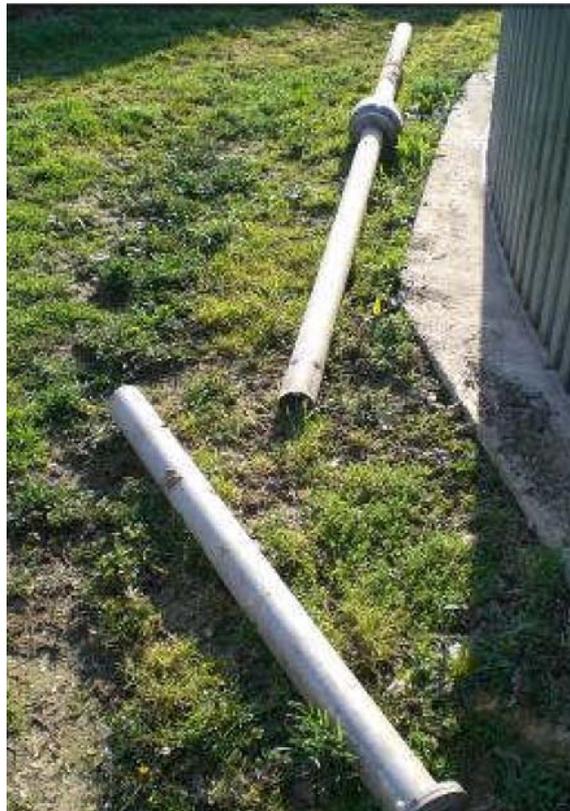
*Figure 22 : Arbre cassé d'un agitateur*

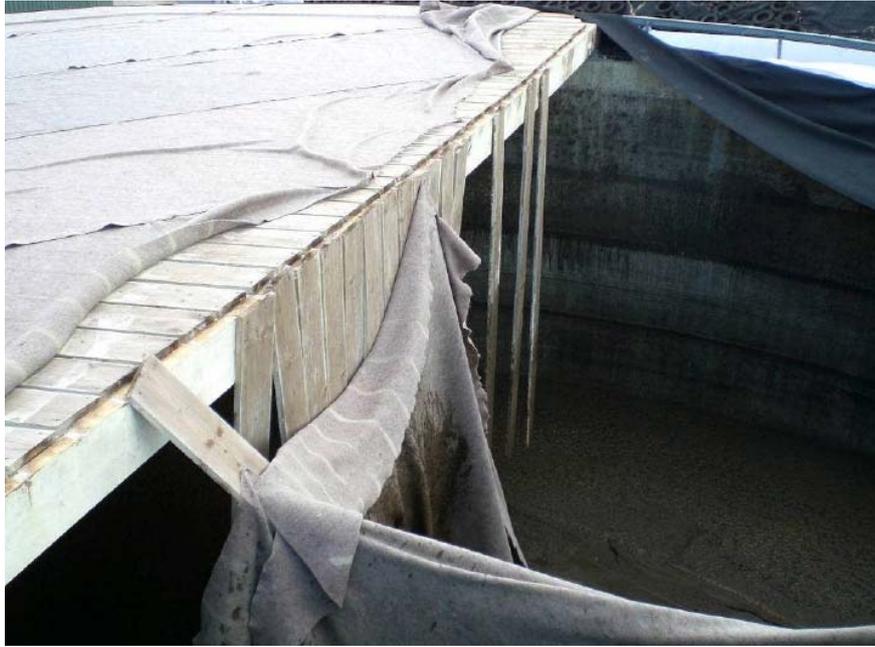
*Figure 23 : Réservoir de méthane défoncé*
