Ineris - 212448 - 2803373 - v1.0

15/11/2024

Appui à l'expertise de l'incendie survenu le 03 juin 2022 au niveau d'un conteneur de stockage d'énergie du site de Poggio di Nazza

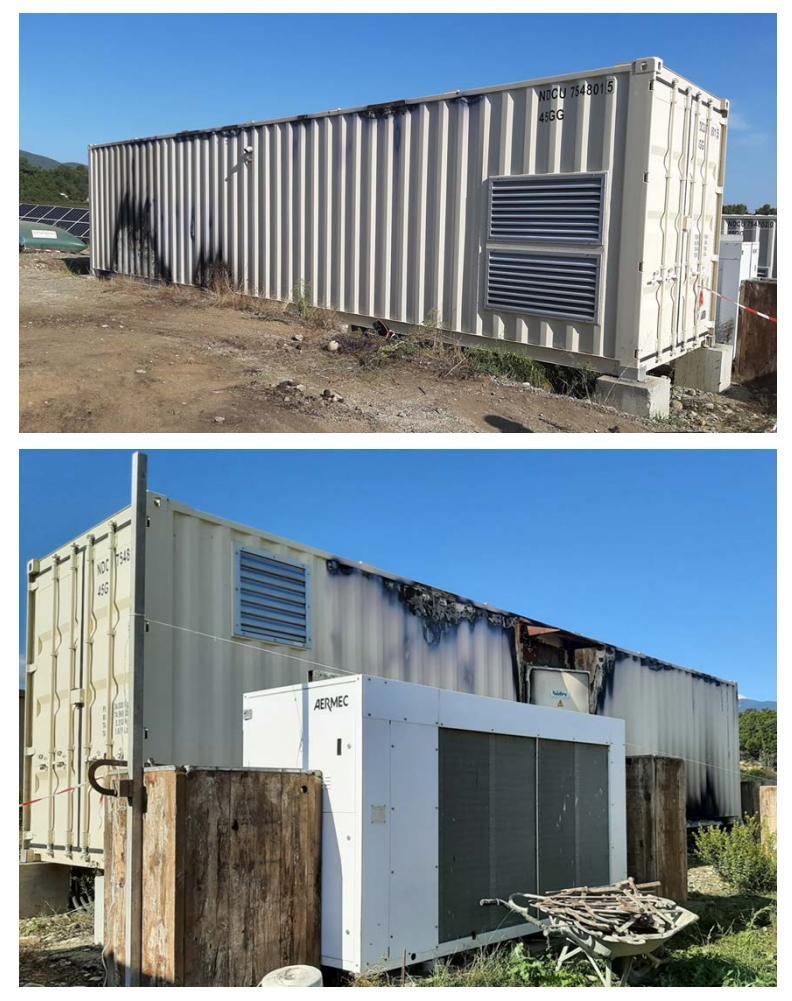
L'examen extérieur du conteneur montre que les parois et la toiture sont intactes, avec des marques d'incendie concentrées sur certaines zones. Ces zones endommagées ont été examinées après découpe des parois. Les principales observations incluent des traces en « V » au-dessus de la porte d'accès au local de conversion de puissance, des marques sous le conteneur dues à la fusion du plancher, ainsi que des traces sur la partie supérieure des parois latérales causées par l'accumulation et la conduction de la chaleur. On peut noter sous le conteneur la formation de stalactites, de stalagmites et d'une « flaque » de métaux (comprenant notamment de l'aluminium, du cuivre, du cobalt et du nickel) étant entrés en fusion, puis resolidifiés.

Figure 9 : Vues latérales du conteneur, montrant les traces de suie et les zones de dommages thermiques

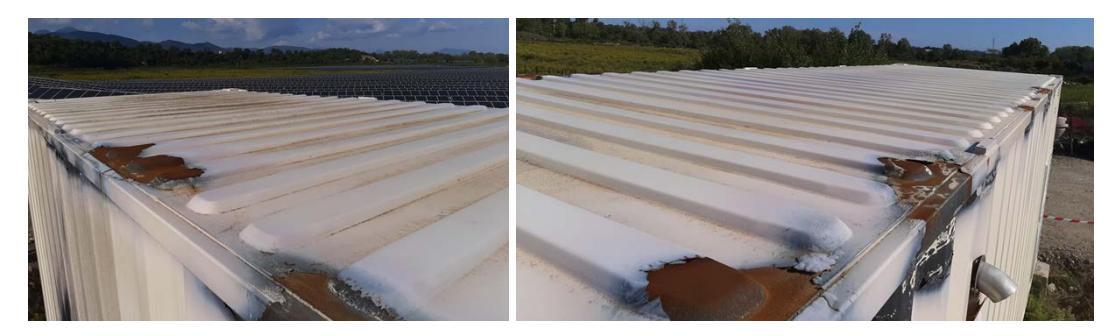
Figure 10 : Vue de la toiture du conteneur, et de ces quelques zones de dommages thermiques

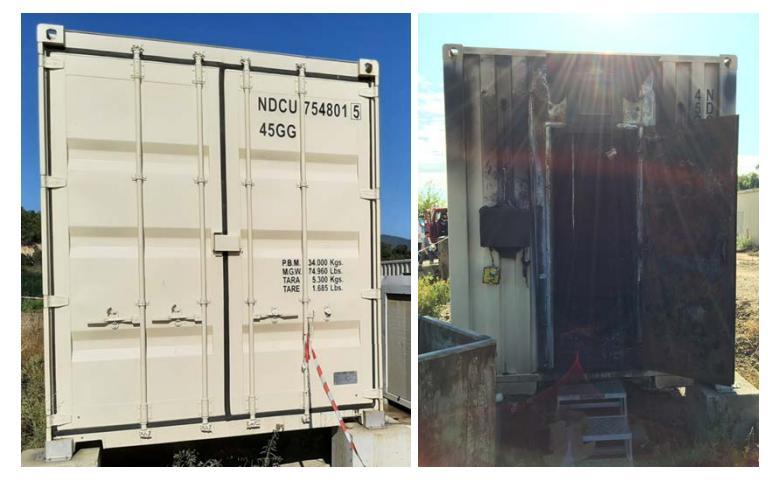
Figure 11 : Gauche : porte d'accès au transformateur HT, intacte. Droite : face avec porte d'accès au compartiment batterie, très dégradée

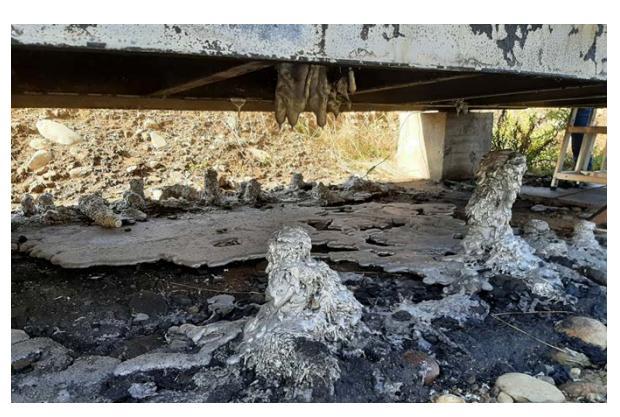
Figure 12 : Vue sous le conteneur côté batterie, montrant les stalactites et stalagmites de métaux étant entrés en fusion, ainsi qu'une « flaque de métal »

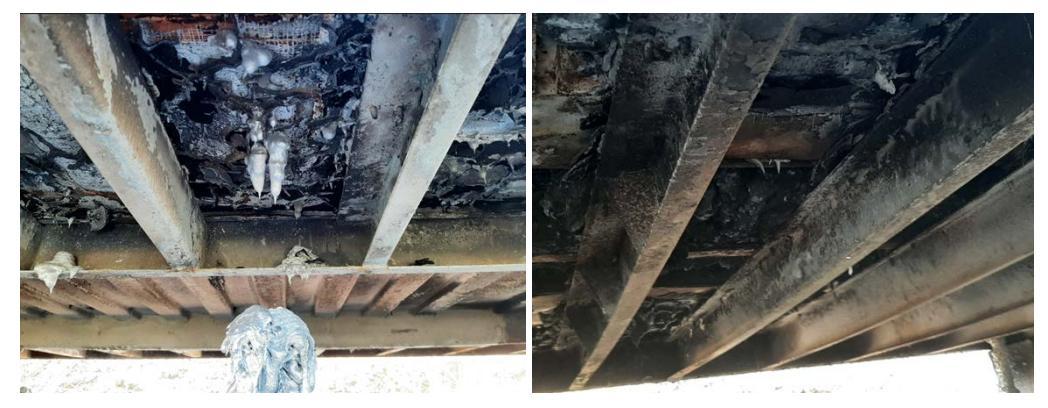
Figure 13 : Vue sous le conteneur côté batterie, montrant les stalagmites et stalactites de métaux étant entrés en fusion, le plancher du conteneur perforé, et les poutres métalliques déformées par la chaleur de l'incendie.

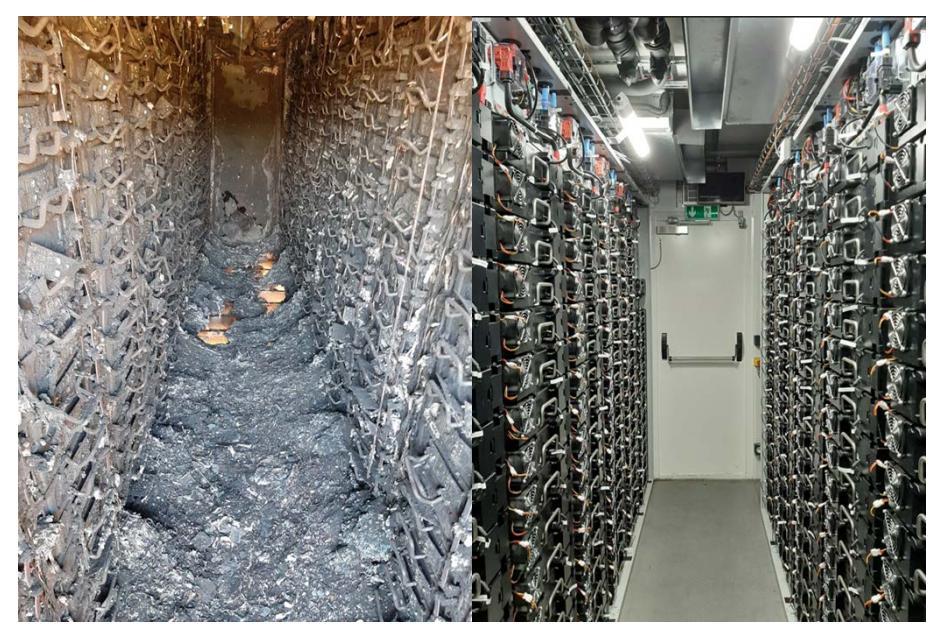
L'intérieur du compartiment batterie après l'incendie est très dégradé. Les modules ont perdu leur tenue mécanique et se sont affaissés sous l'effet de leur poids. L'incendie a généré des températures supérieures à 660 °C car les éléments en aluminium ont fondu. L'enveloppe en aluminium des modules a fondu et s'est écoulée par les interstices du plancher, alimentant ainsi l'incendie. Aucun module expertisé n'a conservé son état initial et aucune partie plastique d'enveloppe de module n'a été retrouvée. La structure métallique des racks et des boîtiers BPU a cependant résisté.

Figure 14: Vue globale intérieure du compartiment batterie, montrant l'état des modules et la perforation du plancher (gauche) comparativement au conteneur non incendié (droite)

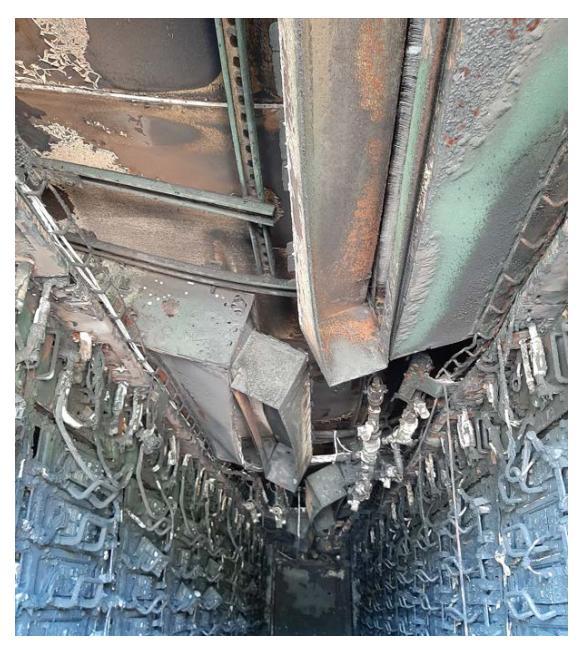
Figure 15: Vue du plafond du compartiment batterie et des systèmes de régulation de température

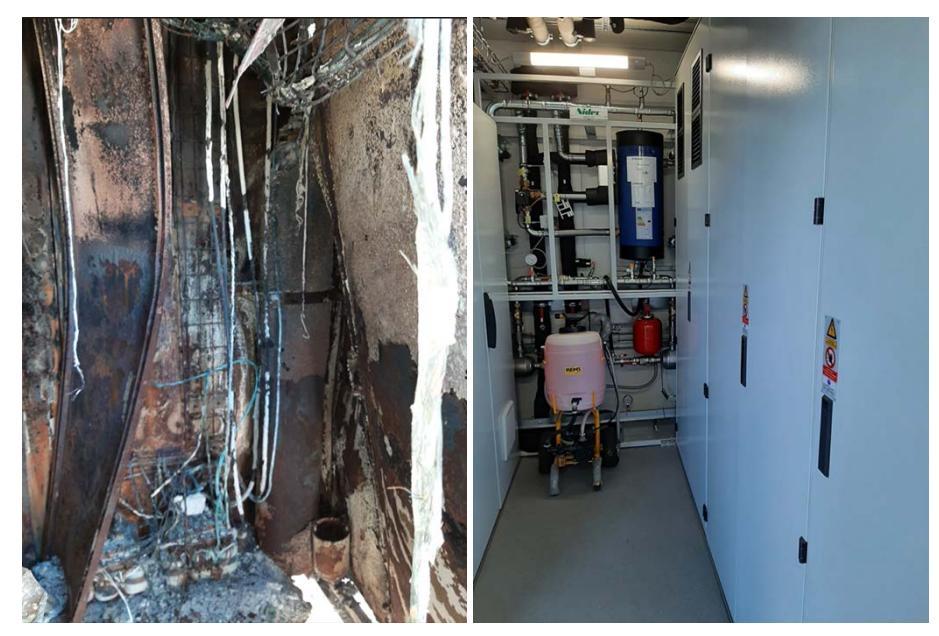
Le compartiment « conversion de puissance » présente des dommages importants dus à la chaleur et aux fumées. L'enveloppe extérieure de ce compartiment est préservée à l'exception de son plancher, très largement brûlé. L'ensemble des équipements présents dans ce compartiment a brûlé, dont le serveur local contenant les données d'exploitation, rendant les investigations sur les causes de l'incendie complexes.

Figure 16: Vue intérieur du compartiment "Conversion de puissance" après l'incendie (gauche) et du conteneur non incendié (droite)

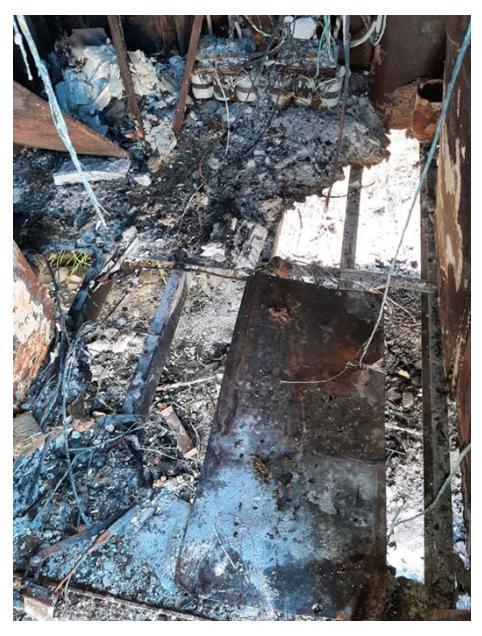
Figure 17: Vue du plancher du compartiment "Conversion de puissance" après l'incendie

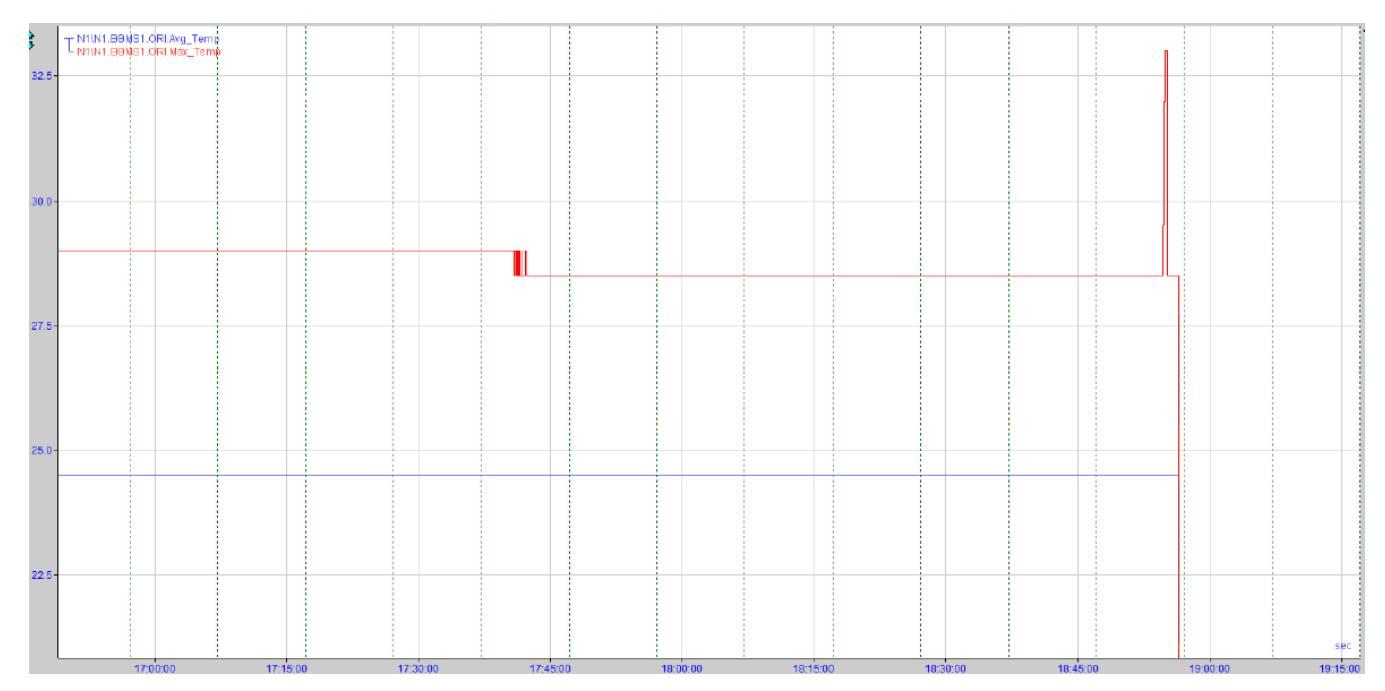
Figure 22: Evolution de la température moyenne (bleu) et maximale (rouge) des modules du conteneur n°1 au moment de l'incident

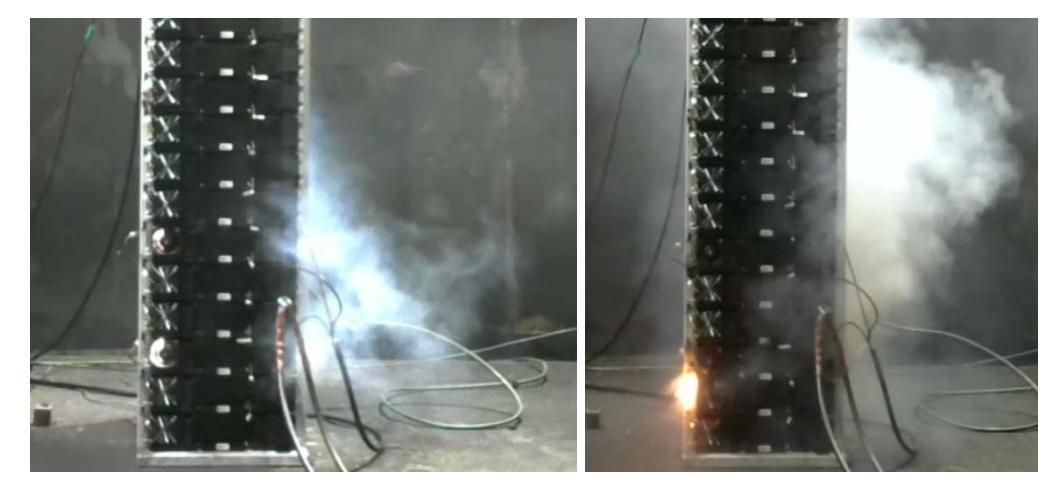
Après mise en application de ce protocole sur le rack testé, des flashs lumineux sont visibles à travers le ventilateur du module 3 puis de la fumée sort de ce rack. Le même phénomène (flash puis fumée) est ensuite visible au niveau du module 6 (Figure 32). Puis de nombreux crépitements sont audibles, accompagnés de flashs lumineux. La 1^{ère} flamme apparaît environ 1 min après les 1^{ers} effets visibles, au niveau du module 3.

Figure 32: rack batterie testé, gauche : 13 secondes après les 1^{ers} effets visibles, droite 1 min après

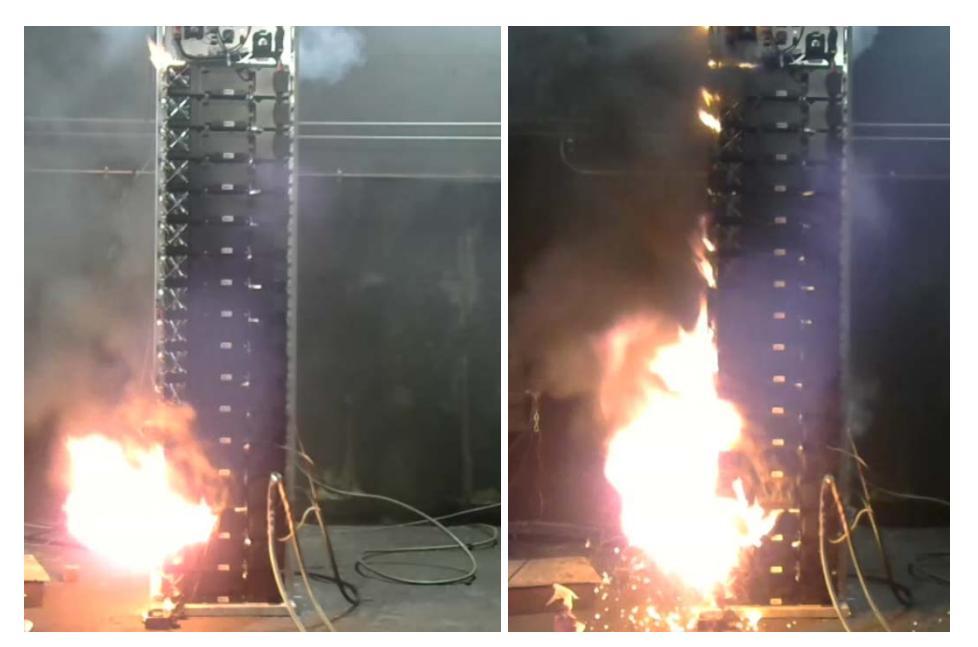
Des flammes sont ensuite apparues au niveau de tous les modules environ 30 secondes après (Figure 33 droite).

Figure 33: rack batterie testé, gauche : 2 min 30 s après les 1ers effets visibles, droite : 3 min après

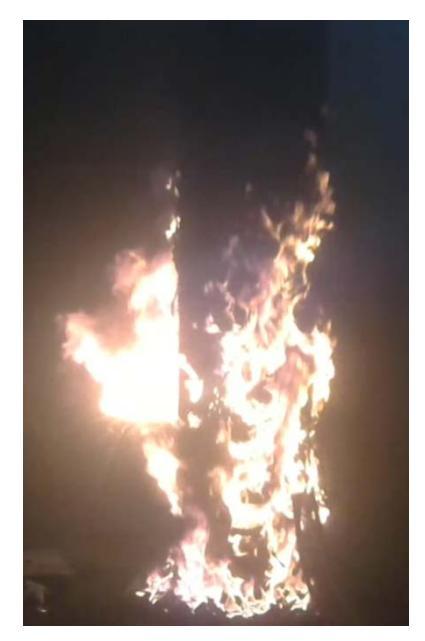
La propagation de l'incendie à l'ensemble du contenu des modules se fait progressivement, pour atteindre un feu global environ 9 min après les 1^{ers} effets visibles constatés (Figure 34).

Figure 34: rack batterie testé, 9 min après les 1^{ers} effets visibles

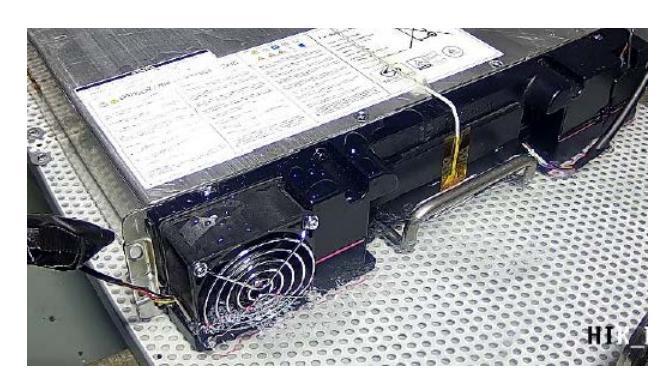
Au bout de 7 min de semi-immersion, de petites bulles ont commencé à sortir du module par le ventilateur. Ce bullage s'est maintenu jusqu'à la fin de la semi-immersion.

Figure 40: module semi-immergé (fin d'essai) : bulles sortant du ventilateur

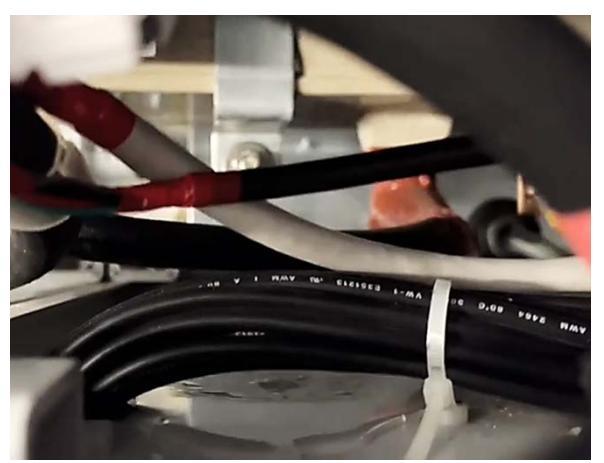
Les investigations sur site menées le 13 octobre 2022 ont permis d'identifier la formation de condensation dans le conteneur non incendié, remis provisoirement en fonctionnement lors dans le cadre de l'expertise judiciaire. Les eaux de condensats s'écoulaient vers le bac de collecte prévu à cet effet. Le tuyau de vidange de ce bac était dégradé, engendrant un goutte-à-goutte directement sur le dessus du rack 11 (Figure 44).

Figure 44: présence d'eau sur le dessus du rack 11 constatée dans le conteneur non incendié
