Ineris - 209316 - 2769588 - v3.0

14/11/2023

Appui à l'expertise de l'accident survenu dans un atelier de nitrocellulose exploitée par la société Manuco le 3 août 2022 à Bergerac (24)

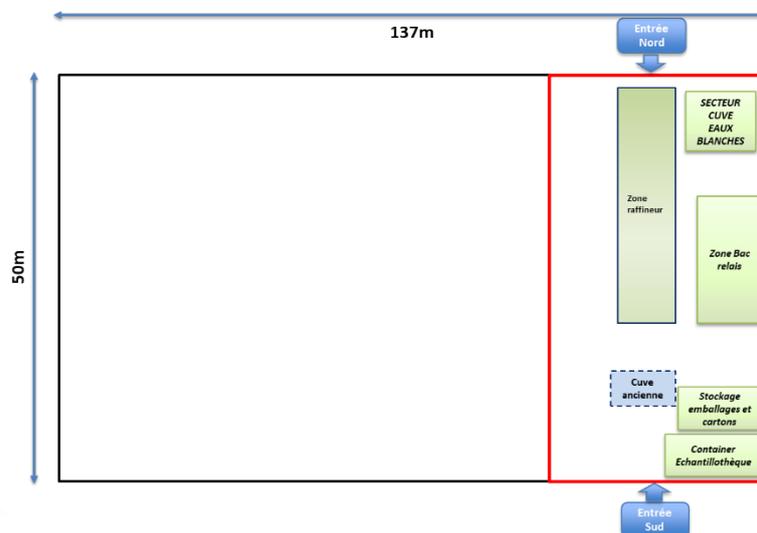
L'accident a eu lieu dans un bâtiment de fabrication de nitrocellulose. Adjacent à un autre bâtiment servant au stockage de fûts vides, le bâtiment incriminé regroupe l'ensemble des activités ayant lieu après l'étape de nitration, c'est-à-dire les équipements de finition et de conditionnement de la nitrocellulose. L'évènement a plus précisément eu lieu sur le process de raffinage situé en partie Est du bâtiment (encart en rouge sur la Figure 1) et séparé du reste du process par une large travée de circulation.

Figure 1 : Bâtiment et zone de l'accident sur le process de raffinage (en rouge)

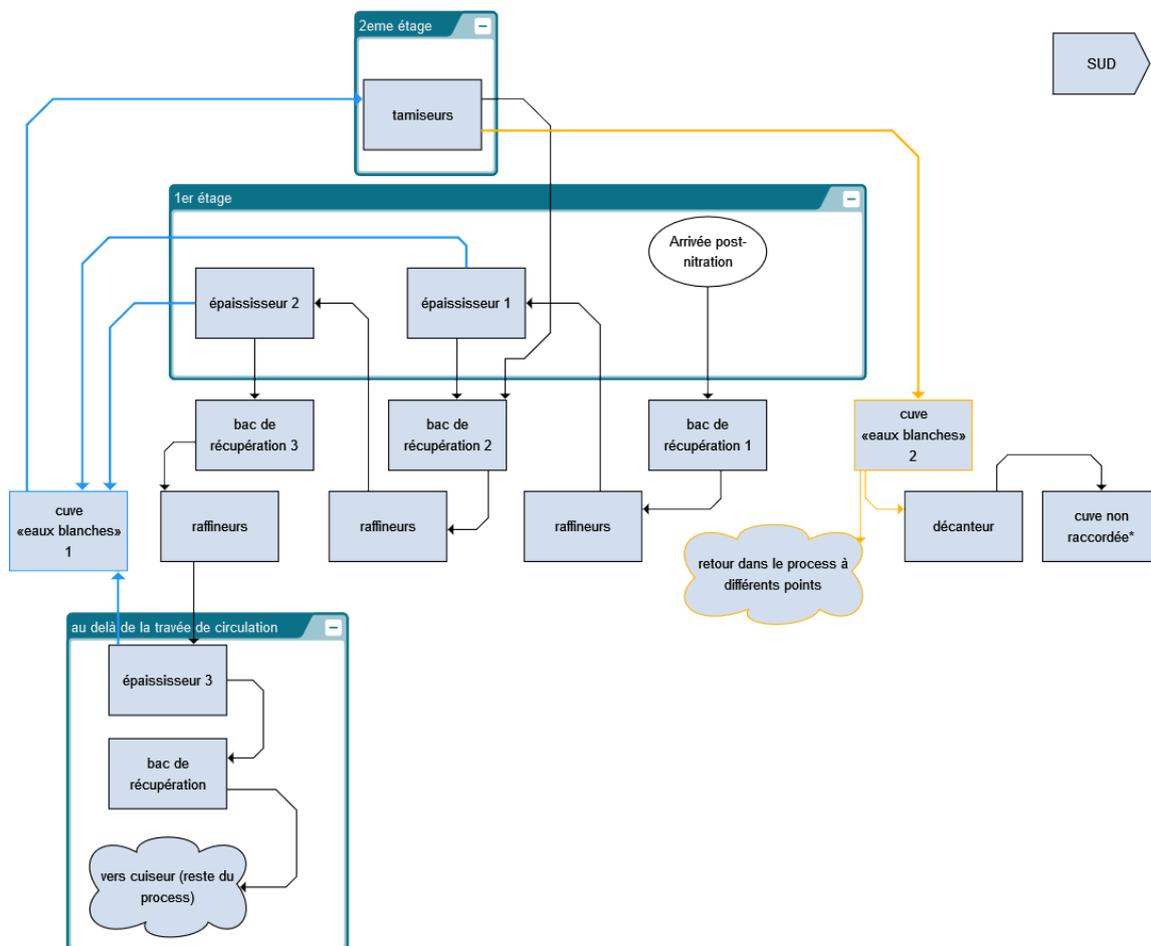
La Figure 2 présente le process de l'activité de raffinage située en partie Est du bâtiment incriminé. Elle permet de se représenter visuellement et dans l'espace la disposition des éléments intervenants de l'activité de raffinage en fonctionnement normal. On distingue 3 réseaux de circulation de mélange eau/NC :

* Conformément au diagramme « PID » fourni par la société Manuco, cette cuve est reliée au reste du process. D'après les informations transmises par l'exploitant, cette cuve n'est dans les faits plus connectée au reste du process.

Figure 2 : Description de la chaîne de raffinage du bâtiment, en respectant la disposition spatiale des éléments, le flux de circulation du mélange eau/NC. En Bleu le réseau d'eaux blanches non filtrées, et en Orange le réseau d'eaux blanches filtrées.

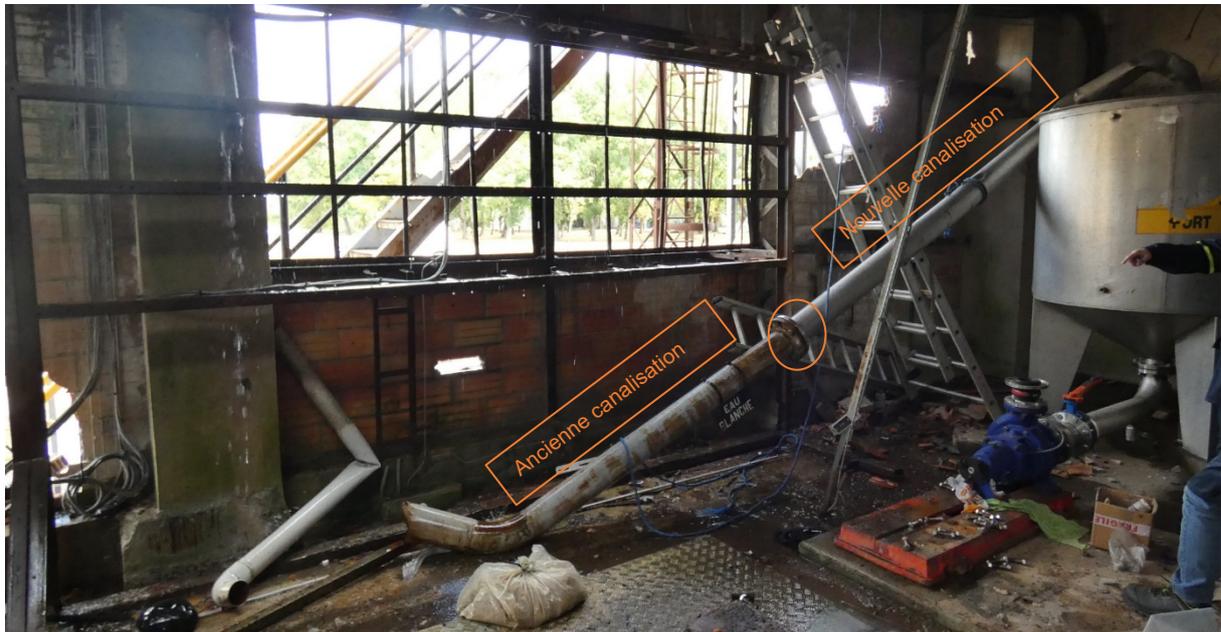
Le 3 août 2022, vers 13h50, lors du raccordement des brides de la canalisation existante connectée à l'épaississeur 3 avec la nouvelle canalisation reliée à la nouvelle cuve n°1 (voir la Figure 3), une explosion se produit. Par la suite, plusieurs explosions et combustions ont eu lieu sur plusieurs réseaux de canalisation d'eau mélangée à la NC, et au sein de certaines cuves et appareils connectés à ces réseaux.

Figure 3 : Photo post accident de la canalisation en cours de raccordement

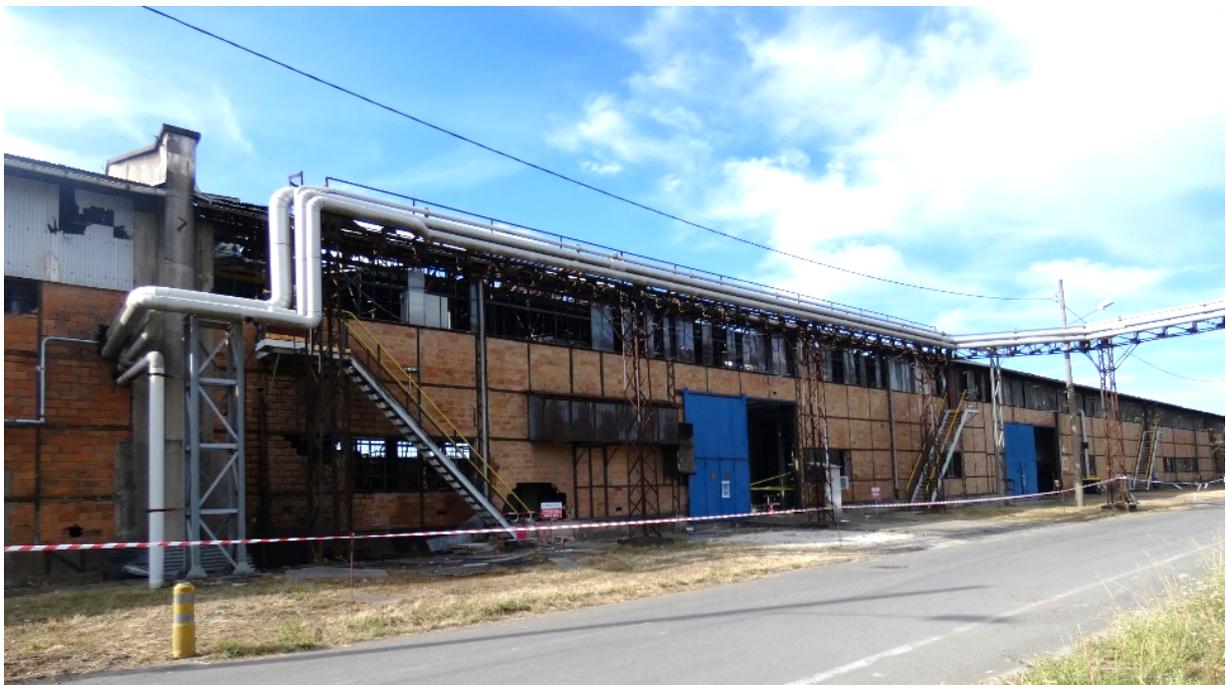
- rupture totale des enfilades vitrées sur une dizaine de mètres, et partielle sur environ 30 m avec projection à une dizaine de mètres ;
- rupture des menuiseries vitrées ;
- rupture localisée de murs en briques.

Figure 4 : Dégâts en façade Nord du bâtiment

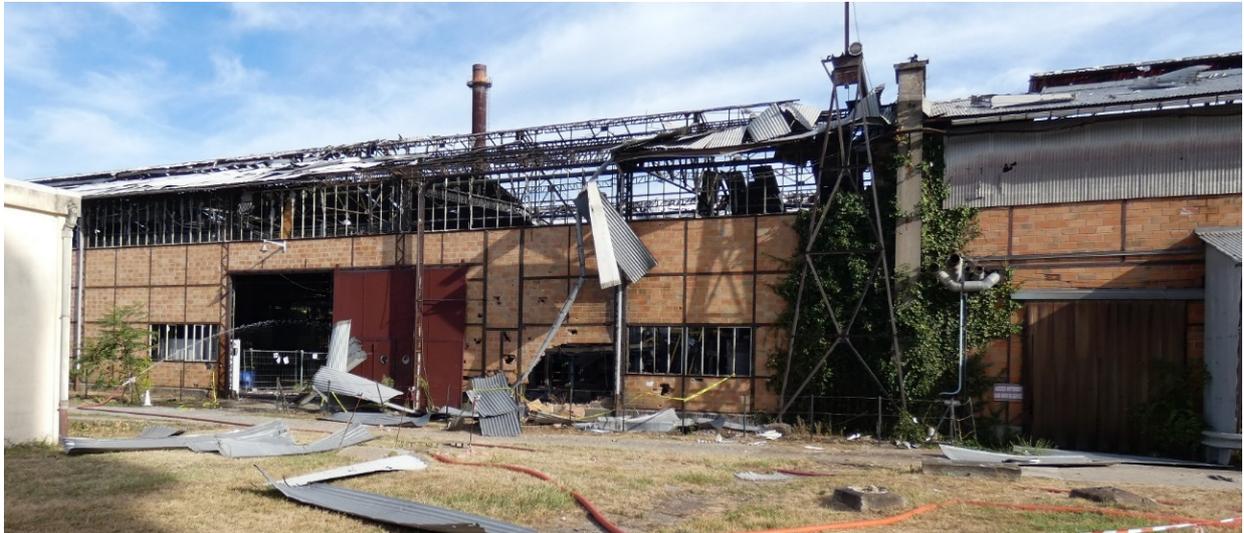
- rupture totale des enfilades vitrées sur environ 70 m avec projection à quelques mètres du mur ;
- rupture des menuiseries vitrées sur environ 70 à 100 m ;
- nombreuses perforations des murs en briques ;
- présence de nombreux fragments en acier à l'extérieur jusqu'à 30 m de la façade au droit du mur et environ 60 m de la zone d'explosion.

Figure 5 : Dégâts en façade Sud du bâtiment

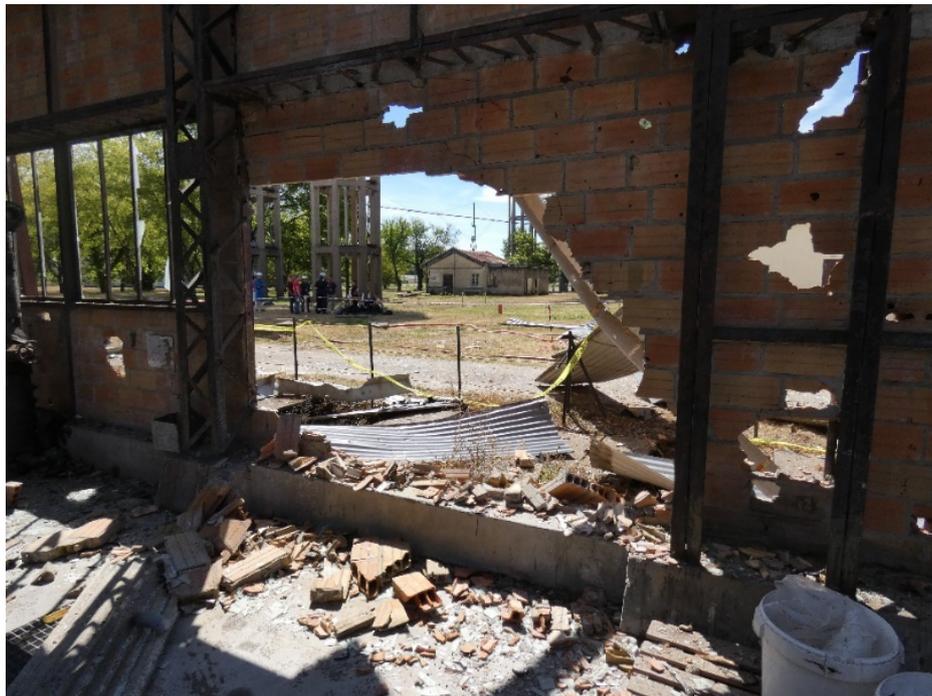
Figure 6 : Perforations du mur en briques

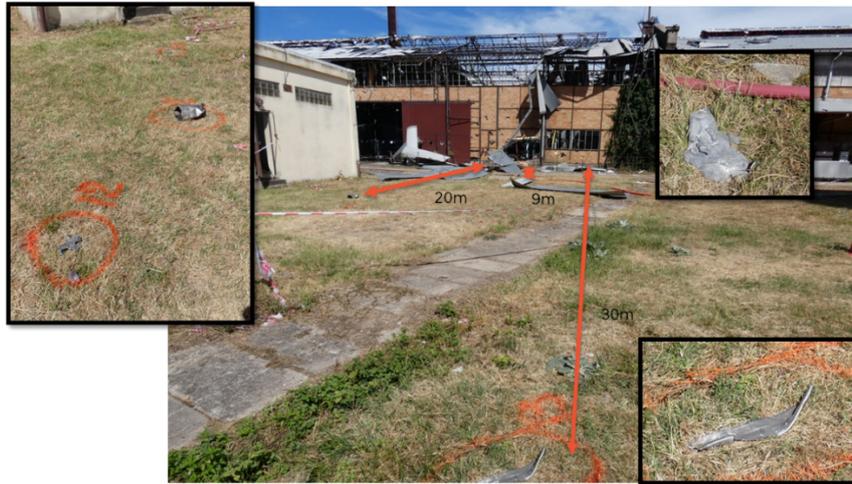
Figure 7 : Projection de fragments au Sud du bâtiment

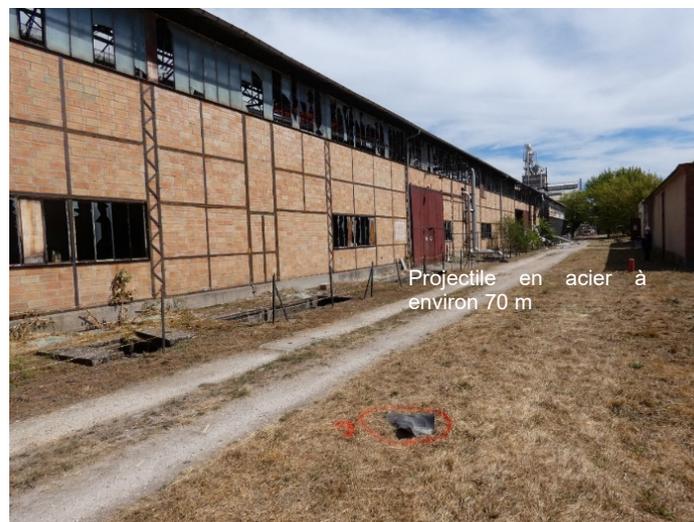
Figure 8 : Projections de fragments

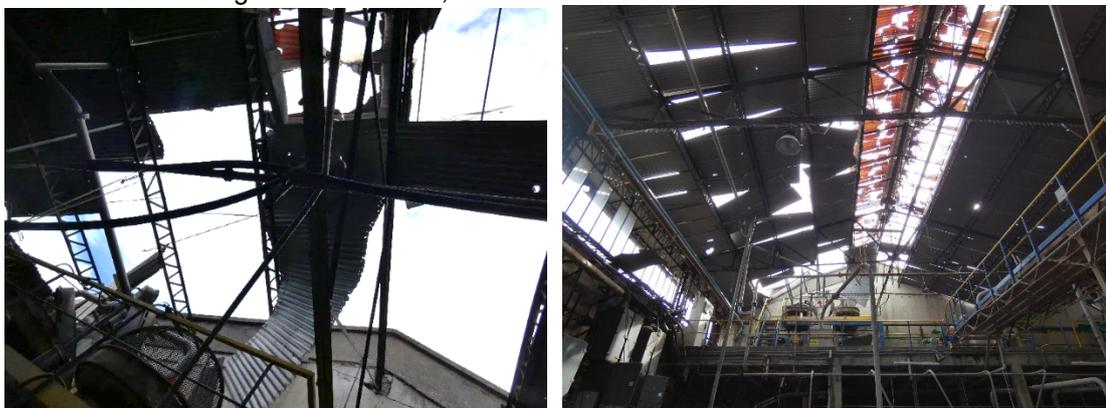
- Côté Nord : bardage totalement arraché sur 4 à 5 m au droit des tamiseurs et partiellement arraché sur une vingtaine de mètres ;

Figure 9 : Dégâts subis par la couverture de toiture – partie Nord

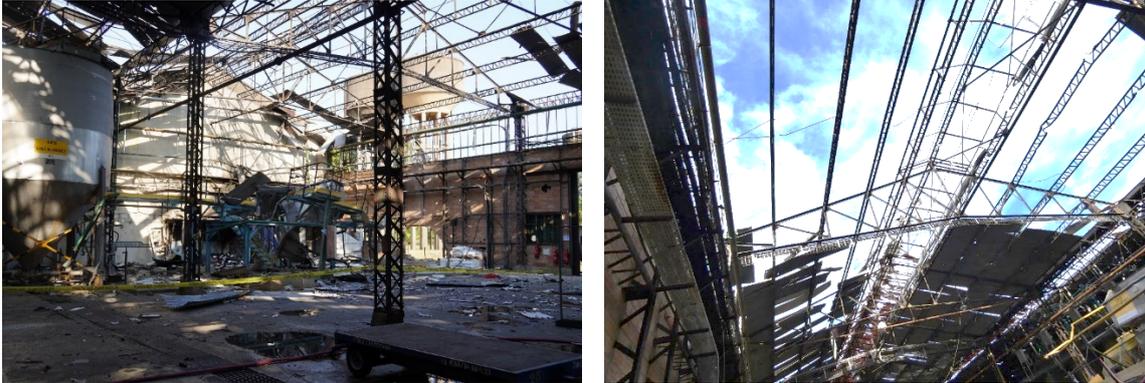
- Côté Sud : bardage totalement arraché sur une quinzaine à une vingtaine de mètres au droit de la cuve non raccordée et partiellement arraché ou déformé sur une grande longueur de toiture (environ 70 m).

Figure 10 : Dégâts subis par la couverture de toiture – partie Sud

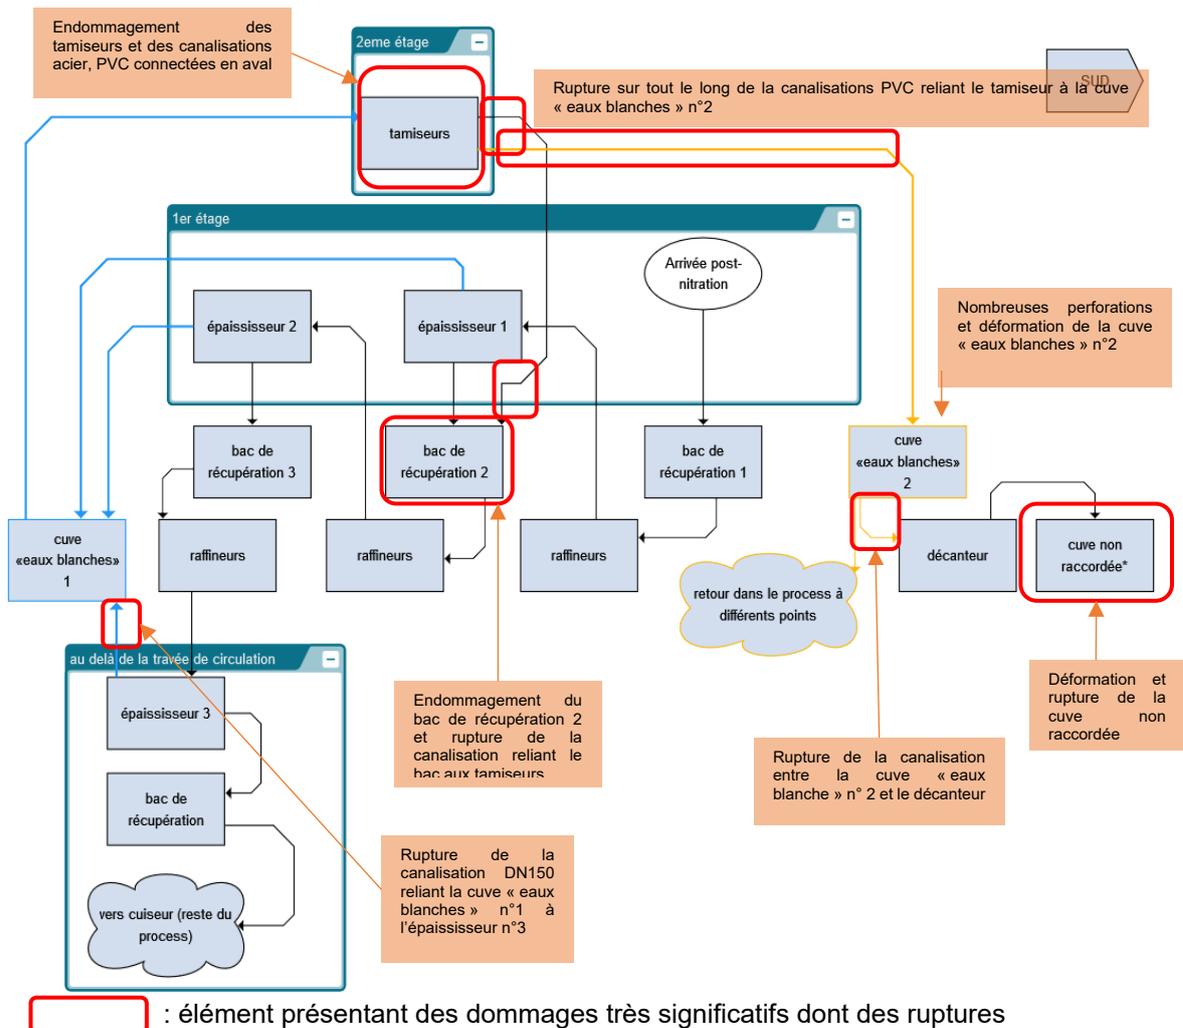
Les principaux dégâts de surpression ou liés à des projections de fragments observés sur les équipements du process sont représentés sur les

Figure 11 : Principaux dégâts liés aux effets de surpression ou de projection de fragments observés sur les équipements du process

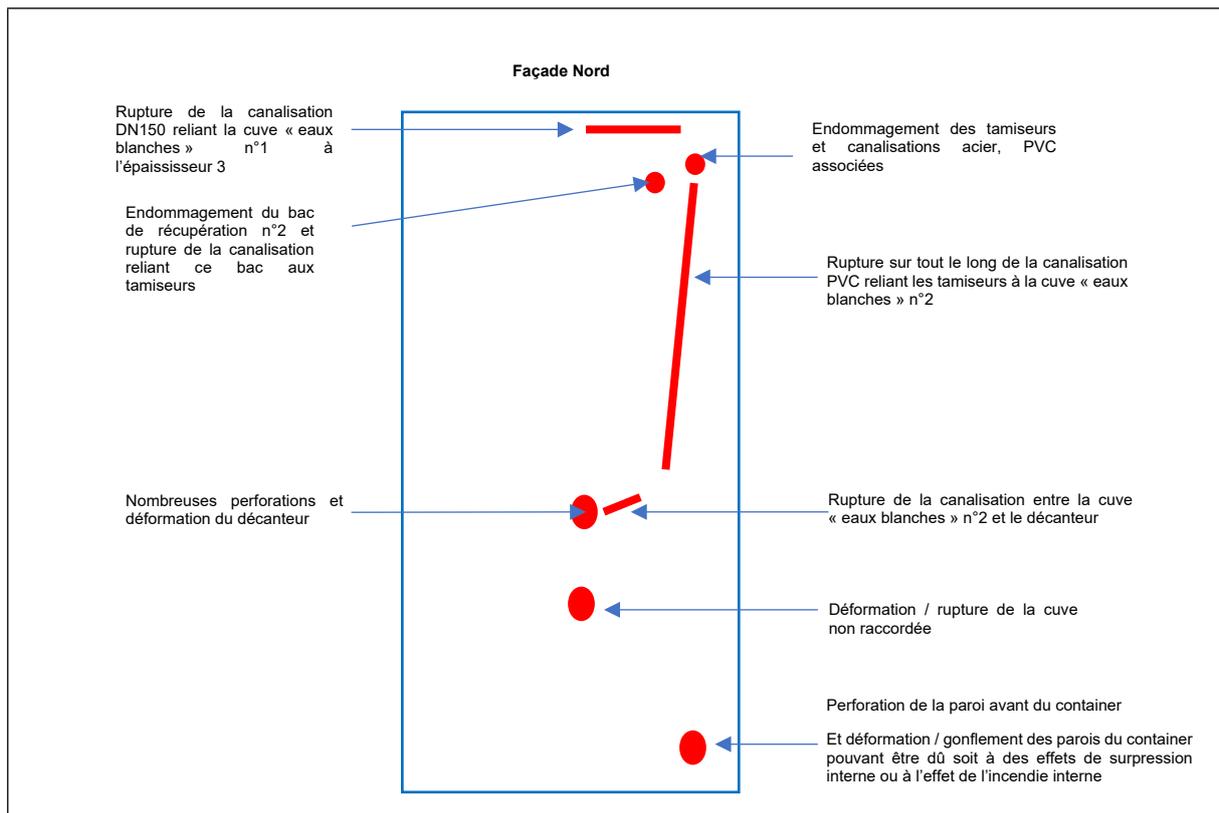
Figure 12 : Principaux dégâts liés aux effets de surpression ou de projection de fragments observés sur les équipements du process – partie Est du bâtiment - vue du dessus

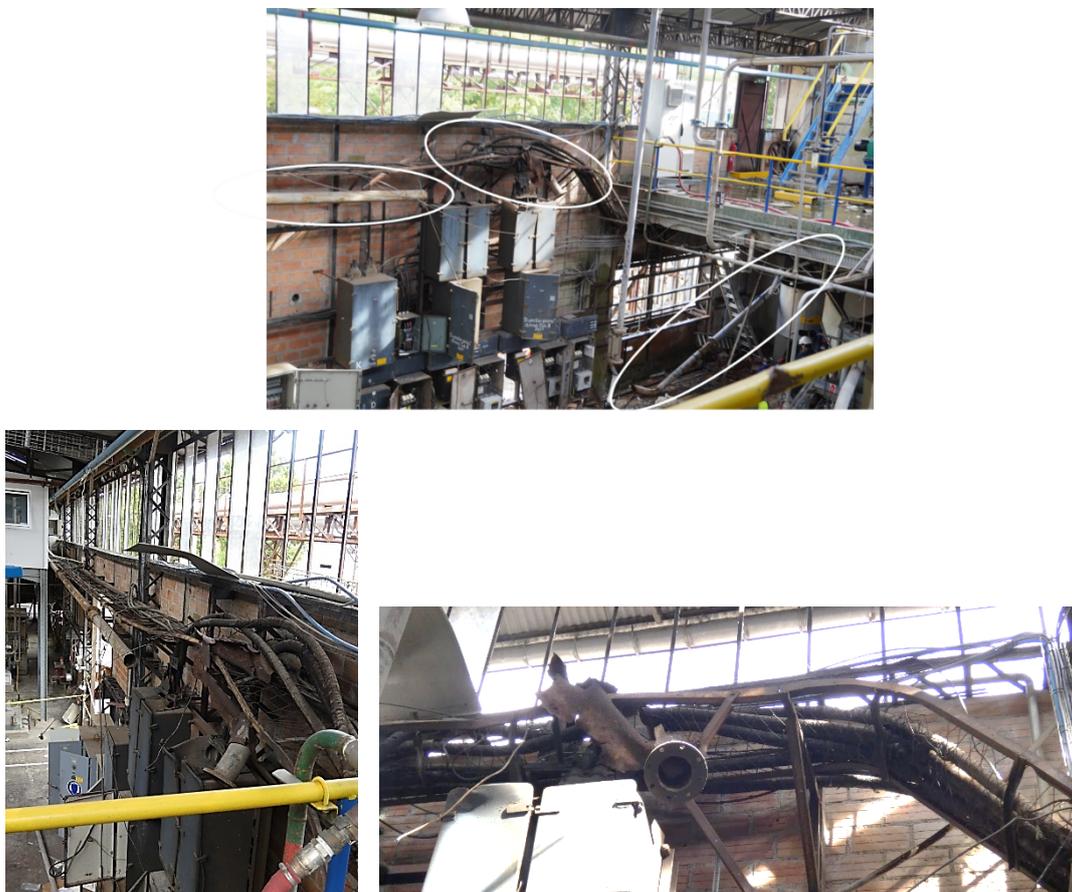
Figure 13 : Rupture de la canalisation DN150 reliant la cuve « eaux blanches » n°1 à l'épauissiseur 3

Etant donné le diamètre interne (150 mm), l'épaisseur supposée de l'ordre de 2 mm et la contrainte de ruine de l'acier Inox 304 L de l'ordre de 500 à 670 MPa, la pression de rupture de cette canalisation a été estimée de l'ordre de 130 à 180 bar. Sa destruction implique donc que sur le tronçon détruit, la surpression interne a dû être supérieure ou égale à 130 à 180 bar.

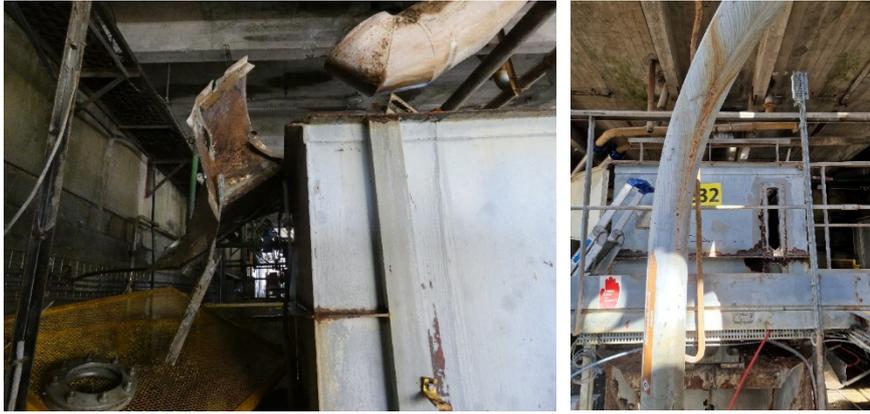
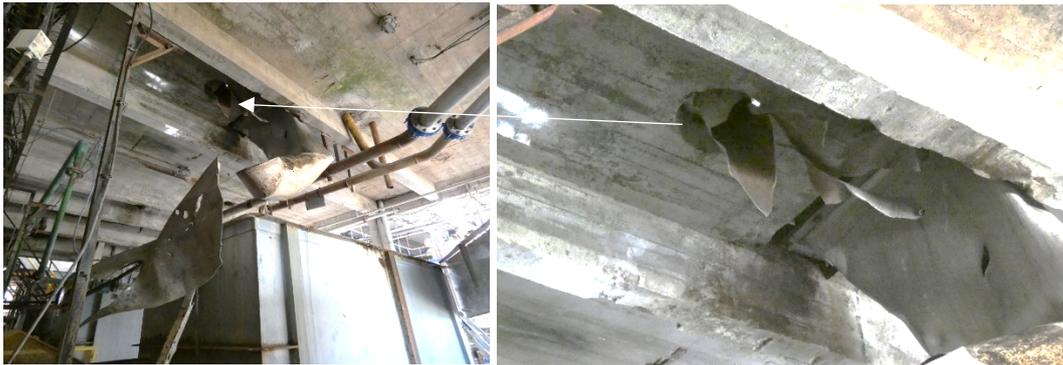
Figure 14 : Endommagement des battants et rupture de la vitre du bac de récupération 2 et rupture de la canalisation reliant ce bac aux tamiseurs

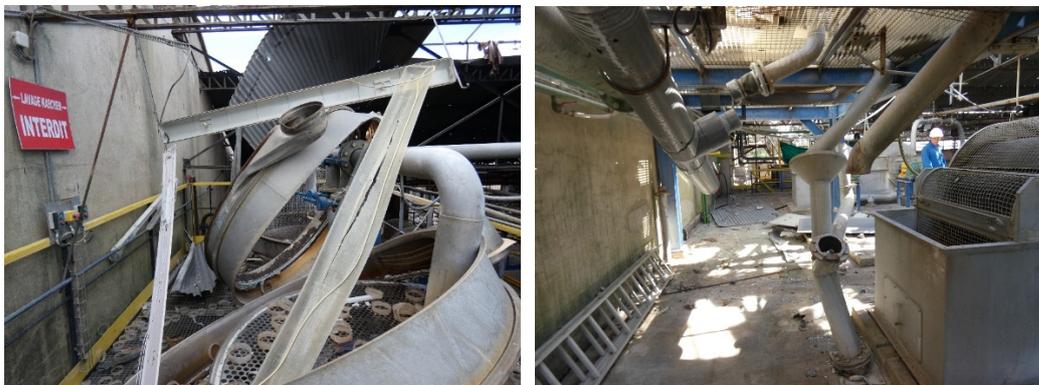
Figure 15 : Endommagement des tamiseurs et des canalisations acier, PVC associées

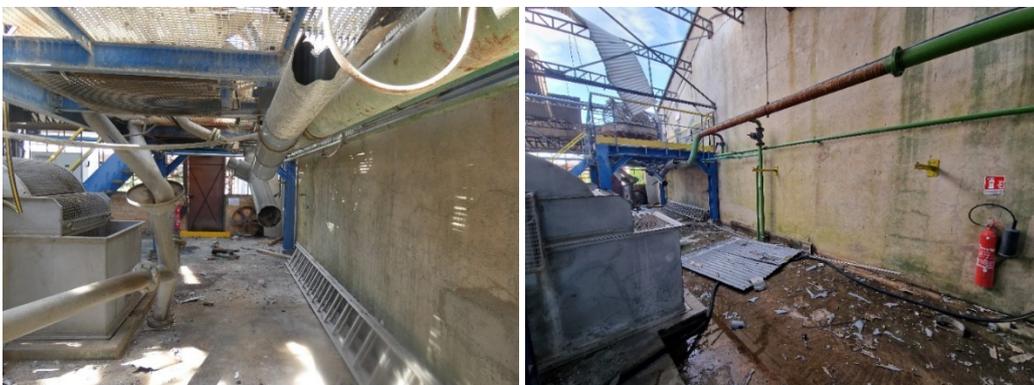
Figure 16 : Rupture sur tout le long de la canalisations PVC reliant les tamiseurs à la cuve « eaux blanches » n°2

Pour une telle canalisation en PVC présentant un diamètre interne de 200 mm, et une épaisseur de 4 mm, la pression de rupture⁶ a été estimée à 17 bar (en considérant une contrainte limite du PVC de 40 MPa). Toutefois, la canalisation ayant été entièrement réduite en miettes, la surpression a sans doute été supérieure.

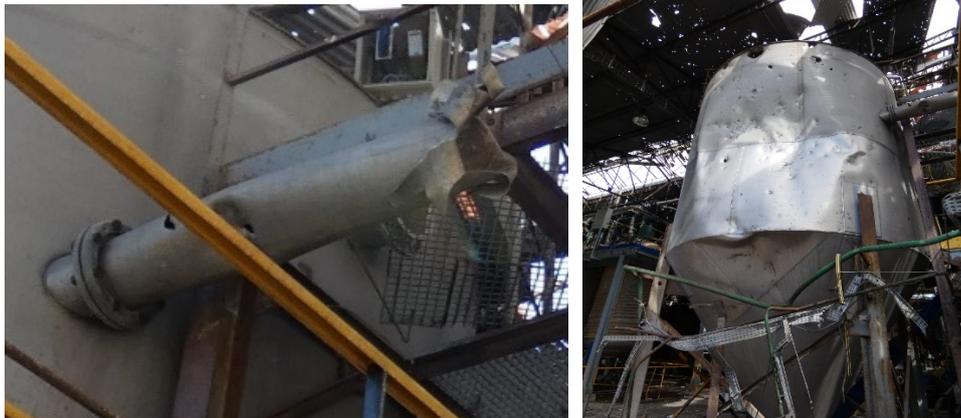
Figure 17 : Rupture de la tuyauterie entre la cuve « eaux blanches » n°2 et le décanteur et perforation de celle-ci (à gauche) et déformation et nombreuses perforations du décanteur (à droite)

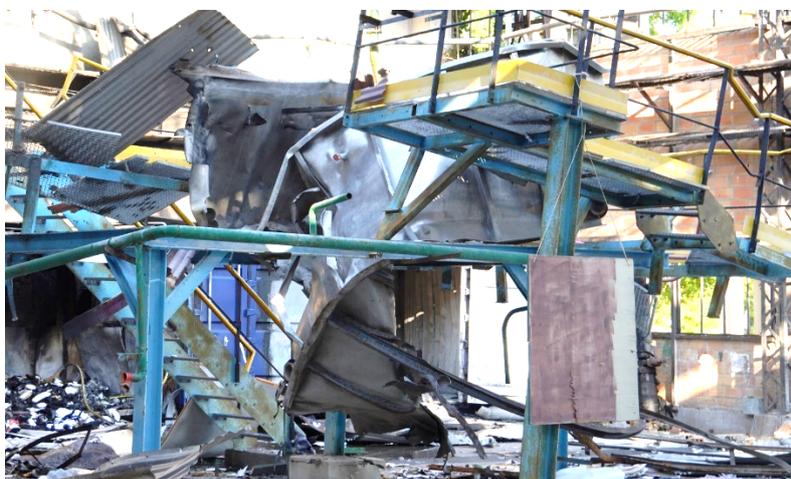
Figure 18 : Dommages subis par la cuve non raccordée

On constate la rupture des enfilades vitrées situées en partie haute de la façade jusqu'à environ 60 m de la cuve, ce qui implique, d'après le retour d'expérience de l'Ineris, une surpression de l'ordre de 15 à 20 mbar à 60 m. On peut donc déduire de ces dégâts une masse de TNT comprise entre 1,8 et 2,5 kg, une masse de fibres de NC comprise entre 2,8 et 3,9 kg, ou encore une masse de NC à 14% comprise entre 1,4 à 2 kg.

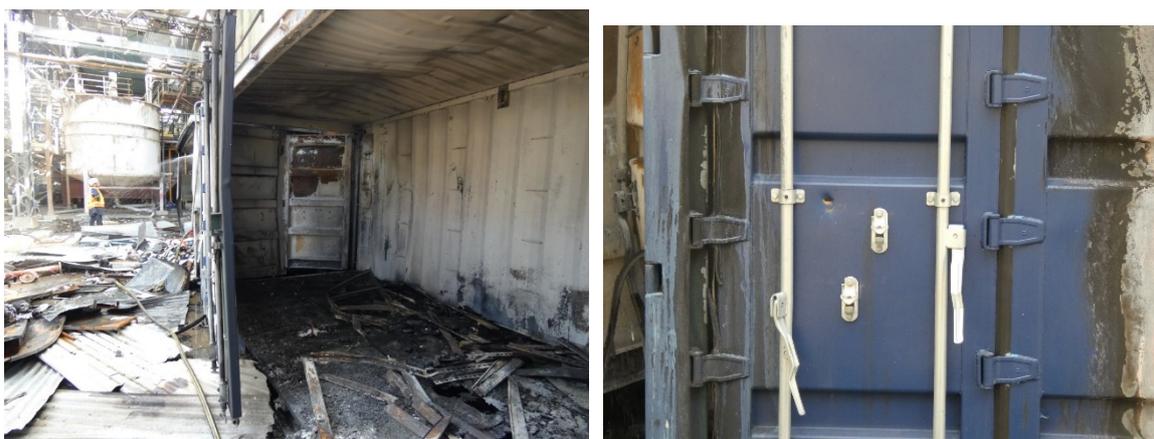
Figure 19 : Dommages subis par le container

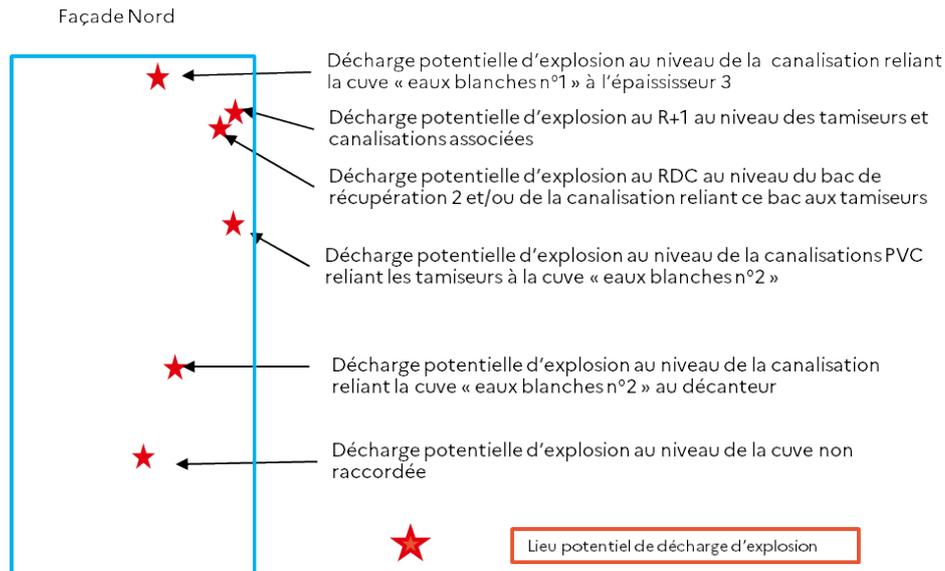
De l'analyse qualitative de l'ensemble de ces principaux dommages sur les équipements du process et sur le bâtiment, il est possible d'identifier 6 lieux de décharges potentiels d'explosion sur le process. Ceux-ci sont présentés sur la figure ci-après. Il est à noter que le container de 20 pieds, situé au Sud-Est du bâtiment, pourrait être un autre lieu de décharge d'explosion. Toutefois le gonflement observé de ces parois pourrait également être la conséquence d'un incendie interne.

Figure 20 : Lieux potentiels de décharge d'explosion – Bâtiment – partie Est vue du dessus

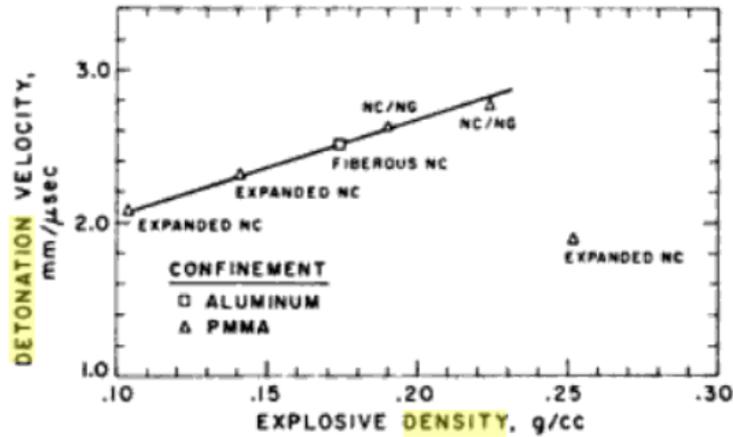
- une fois initiée, la décomposition de la nitrocellulose peut transiter en détonation ;
- la vitesse de décomposition et l'énergie libérée dépendent de l'état physico-chimique du produit (cf. Figure 21) :
 - la nitrocellulose à 14% densifiée (1 500 kg/m³) présente une vitesse de détonation de l'ordre de 6000 m/s et une énergie de l'ordre de 6000 kJ/kg ;
 - la nitrocellulose fibreuse peu dense (170 kg/m³) présente une vitesse de détonation de l'ordre de 2000 m/s et une énergie de l'ordre de 3000 kJ/kg.

Figure 21 : Vitesse de détonation en fonction de la nature et de la densité de la nitrocellulose³

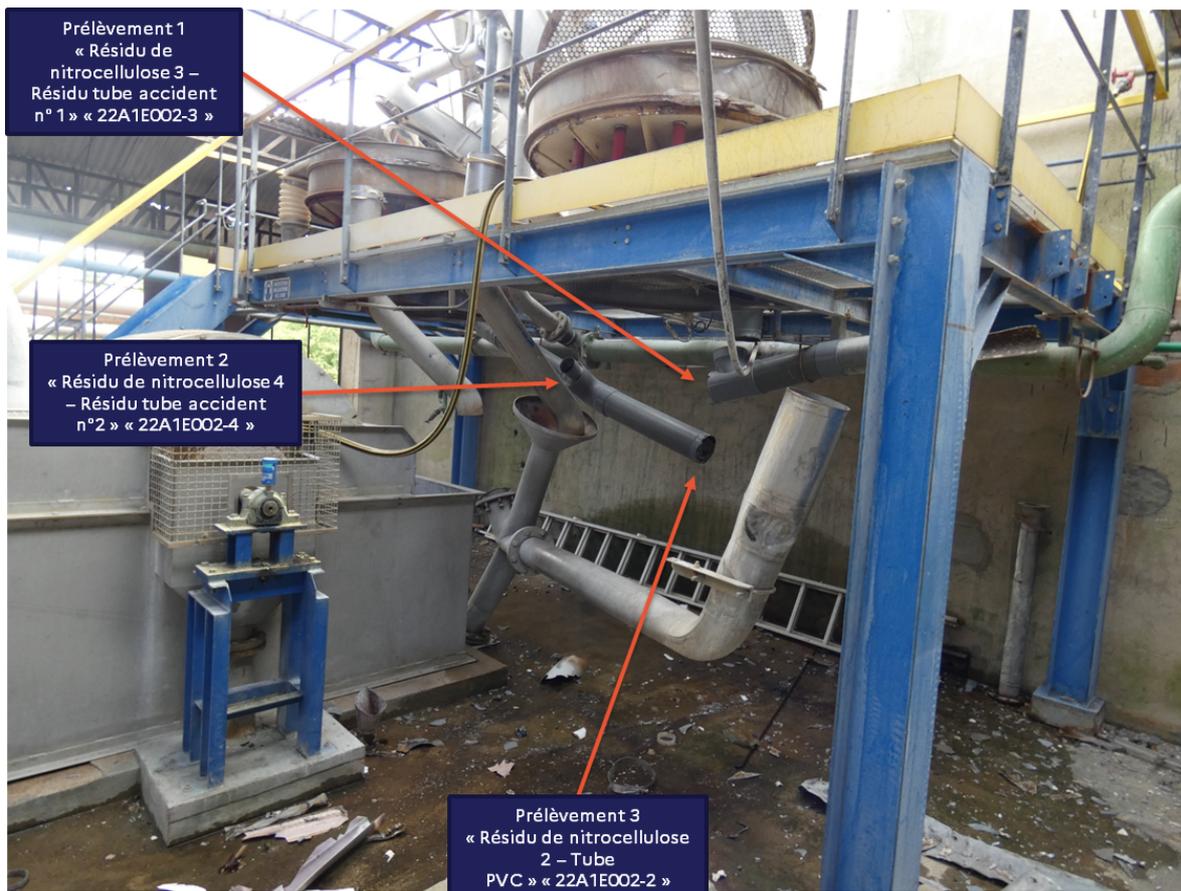
Les 3 premiers prélèvements ont été réalisés à l'étage sous le tamiseur tels qu'illustrés sur la Figure 22.

Figure 22 : Emplacement des prélèvements 1, 2 et 3

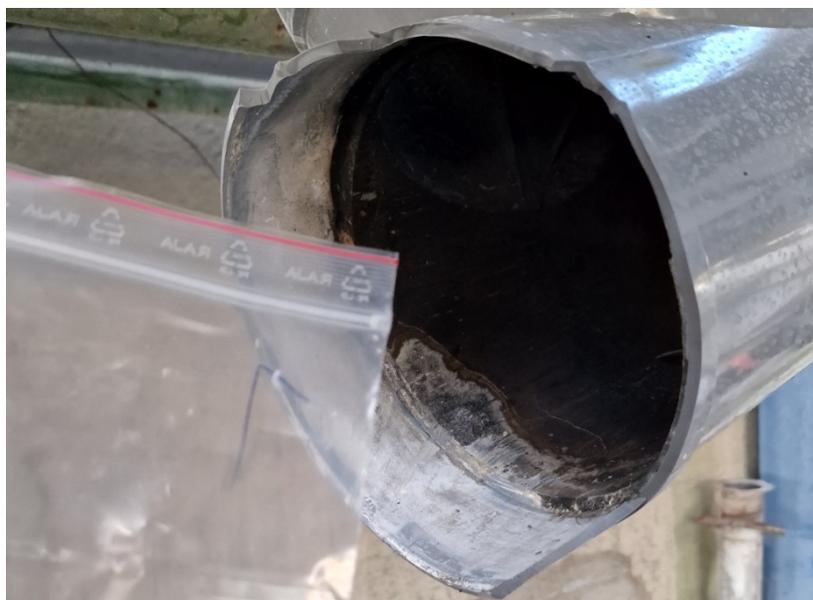
Figure 23 : Photo après prélèvement (1)

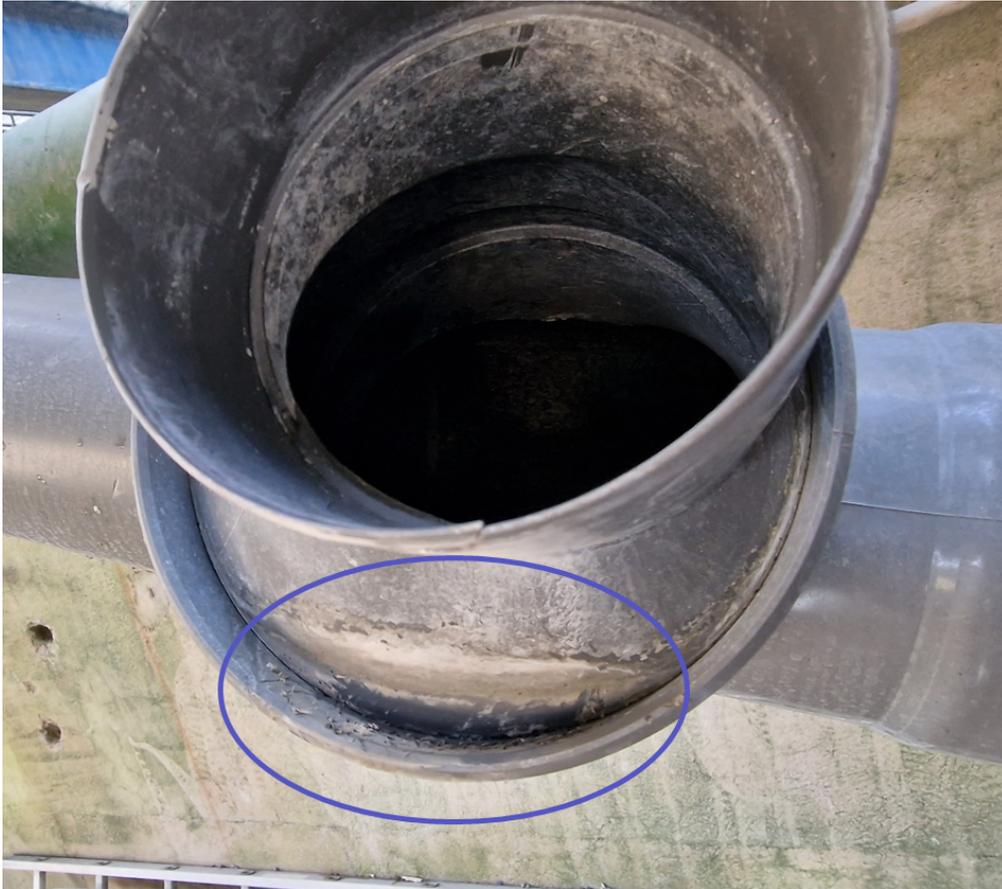
Figure 24 : Photo après prélèvement (2)

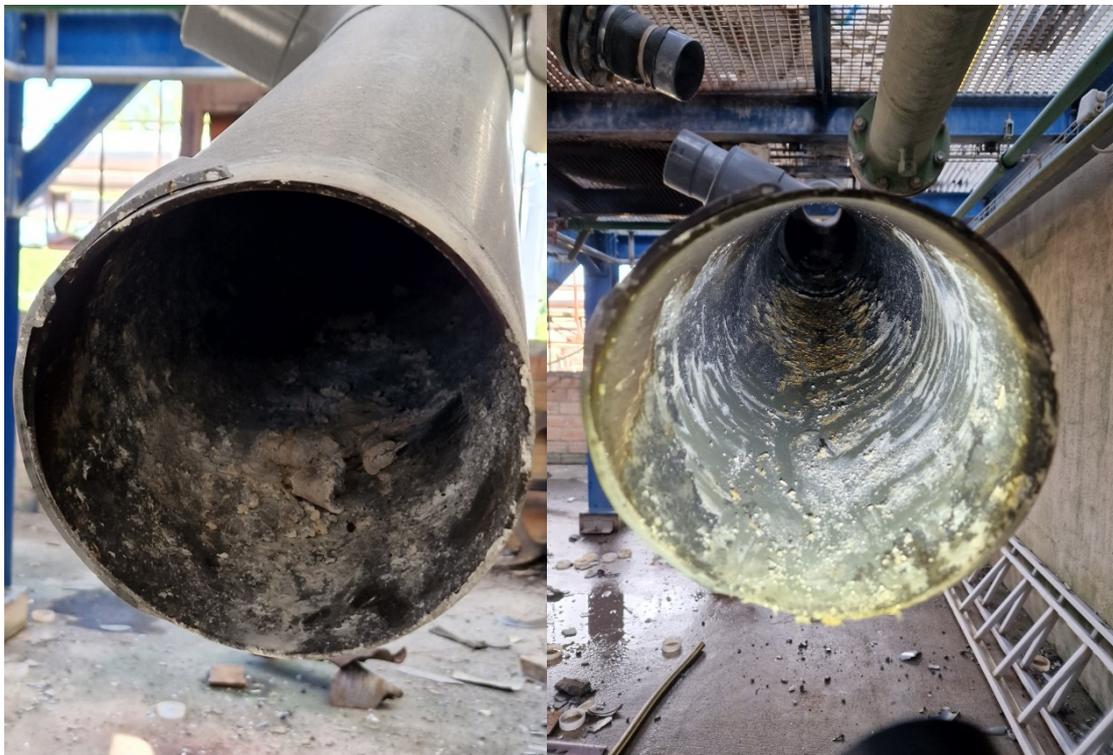
Figure 25 : Photo avant et après prélèvement (3)

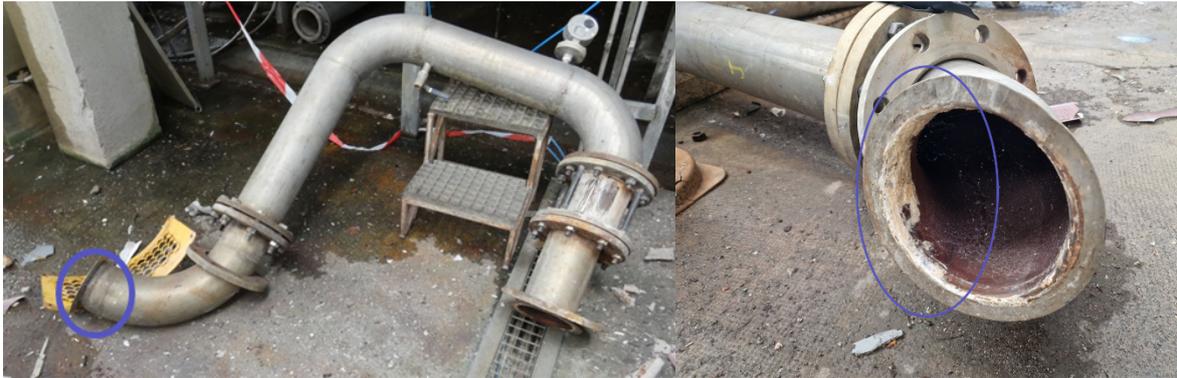
Le prélèvement 4 a lieu sur la face interne d'un ensemble de canalisation démonté avant l'incident et sans traces apparentes de combustion.

Figure 26 : Emplacement du prélèvement 4

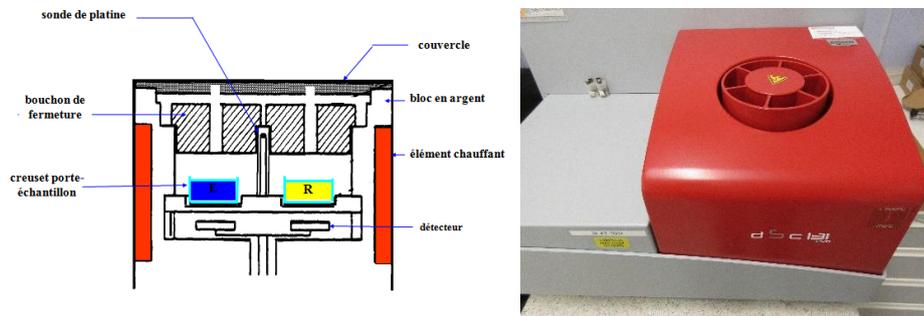
- Mettre facilement en évidence tous phénomènes endothermiques ou exothermiques,
- Déterminer les températures auxquelles ont lieu ces phénomènes,
- Déterminer l'énergie associée à l'évènement thermique en intégrant la surface du pic.

Figure 1 : Schéma et cliché photographique du calorimètre à balayage différentiel DSC 131 EVO.

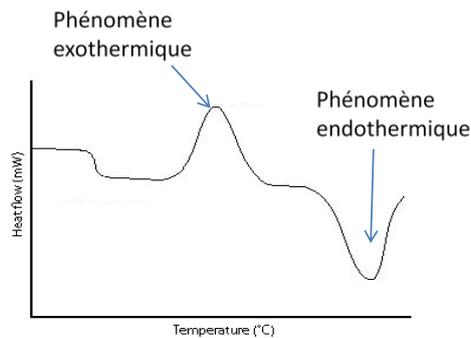
Figure 2 : Exemple de thermogramme obtenu en DSC.

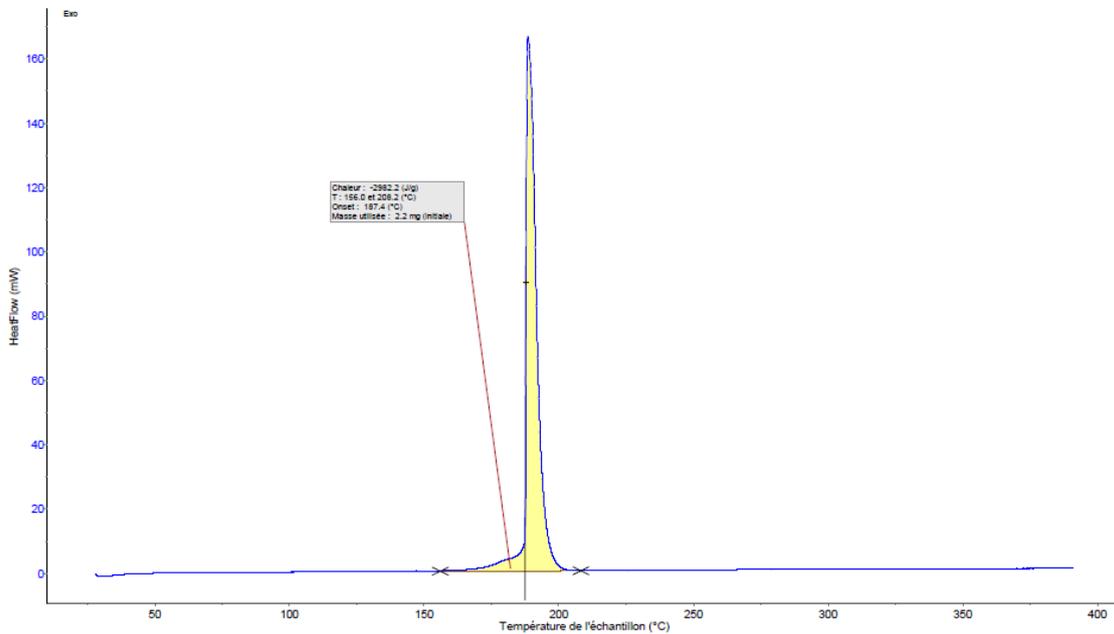
L'essai est réalisé avec 2,2 mg de résidu de nitrocellulose issu du tube démonté introduit dans un creuset inox F30 fermé sous air de l'ambiante à 400°C avec une rampe de chauffe de 5°C/min.

Figure 3 : Thermogramme de l'essai sur le résidu de nitrocellulose issu du tube démonté.

Essai	Masse initiale (mg)	Plage de température (°C)	Energie dégagée (J/g) *	Observations
DSC-4903	2,2	156,0/208,2	2982 ± 142	On observe une exothermie initiée vers 156°C et finissant vers 208°C avec une enthalpie totale de l'ordre de -2982 J/g.
DSC-4904	2,9	155,8/214,7	2260 ± 80	On observe une exothermie initiée vers 156°C et finissant vers 215°C avec une enthalpie totale de l'ordre de -2260 J/g.
DSC-4905	2,4	152,9/208,4	3560 ± 155	On observe une exothermie initiée vers 153°C et finissant vers 208°C avec une enthalpie totale de l'ordre de -3560 J/g.
DSC-4906	2,7	157,0/206,5	3420 ±132	On observe une exothermie initiée vers 157°C et finissant vers 207°C avec une enthalpie totale de l'ordre de -3420 J/g.

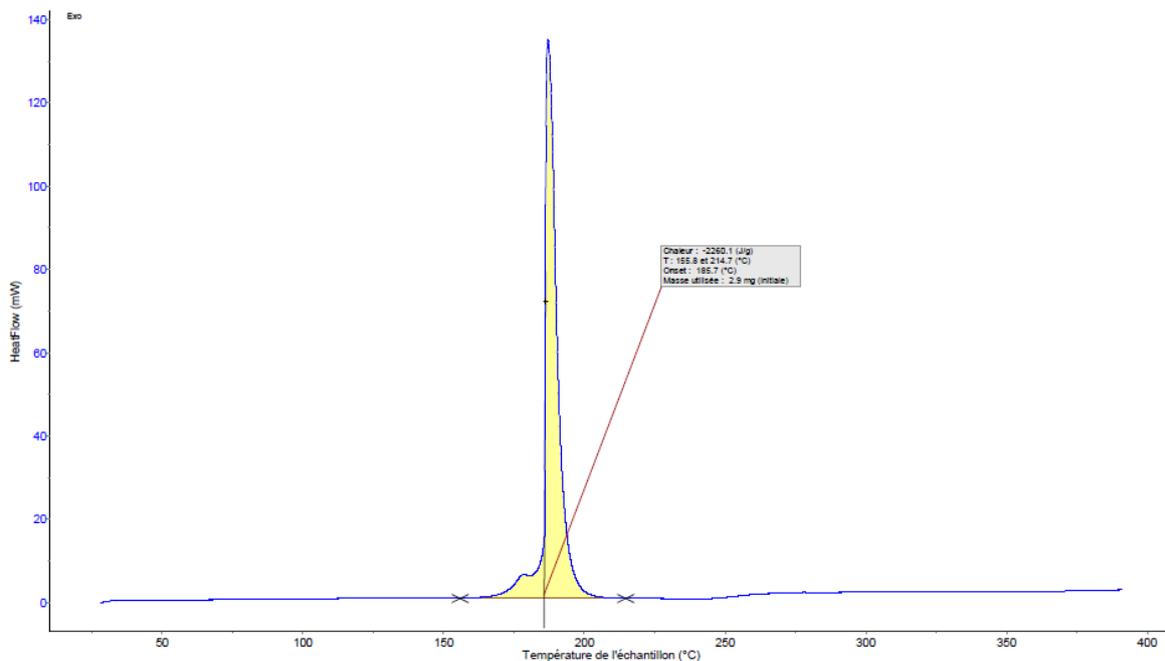
DSC-4904

L'essai est réalisé avec 2,9 mg de résidu de nitrocellulose issu du tube PVC introduit dans un creuset inox F30 fermé sous air de l'ambiante à 400°C avec une rampe de chauffe de 5°C/min.

Figure 4 : Thermogramme de l'essai sur le résidu de nitrocellulose issu du tube PVC.

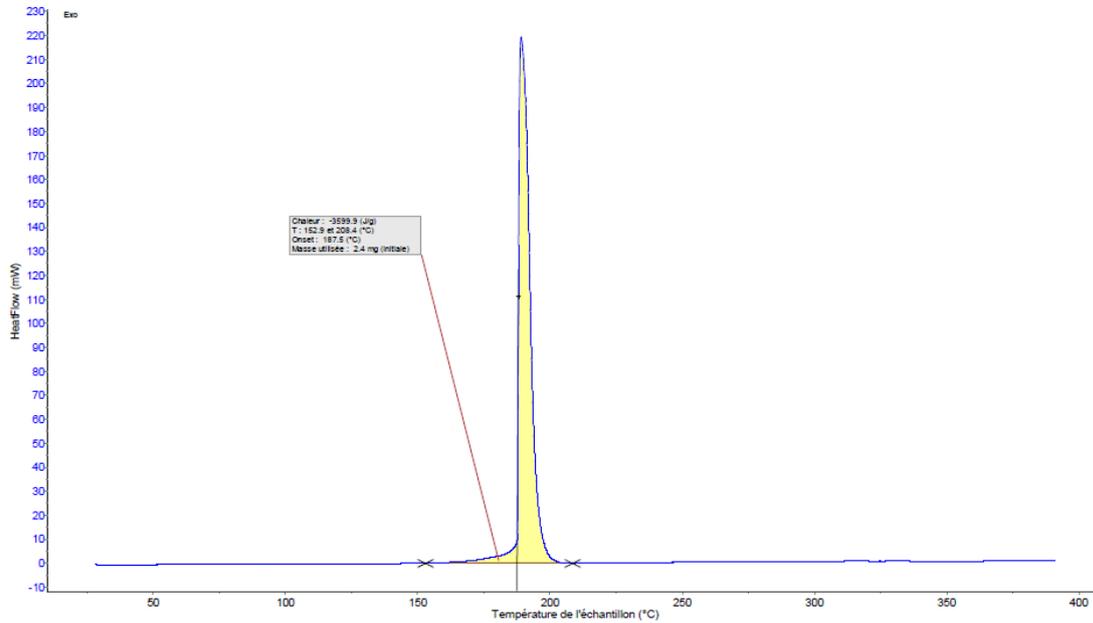
DSC-4905

L'essai est réalisé avec 2,4 mg de résidu de nitrocellulose issu du tube accident n°1 introduit dans un creuset inox F30 fermé sous air de l'ambiante à 400°C avec une rampe de chauffe de 5°C/min.

Figure 5 : Thermogramme de l'essai sur le résidu de nitrocellulose issu du tube accident n°1.

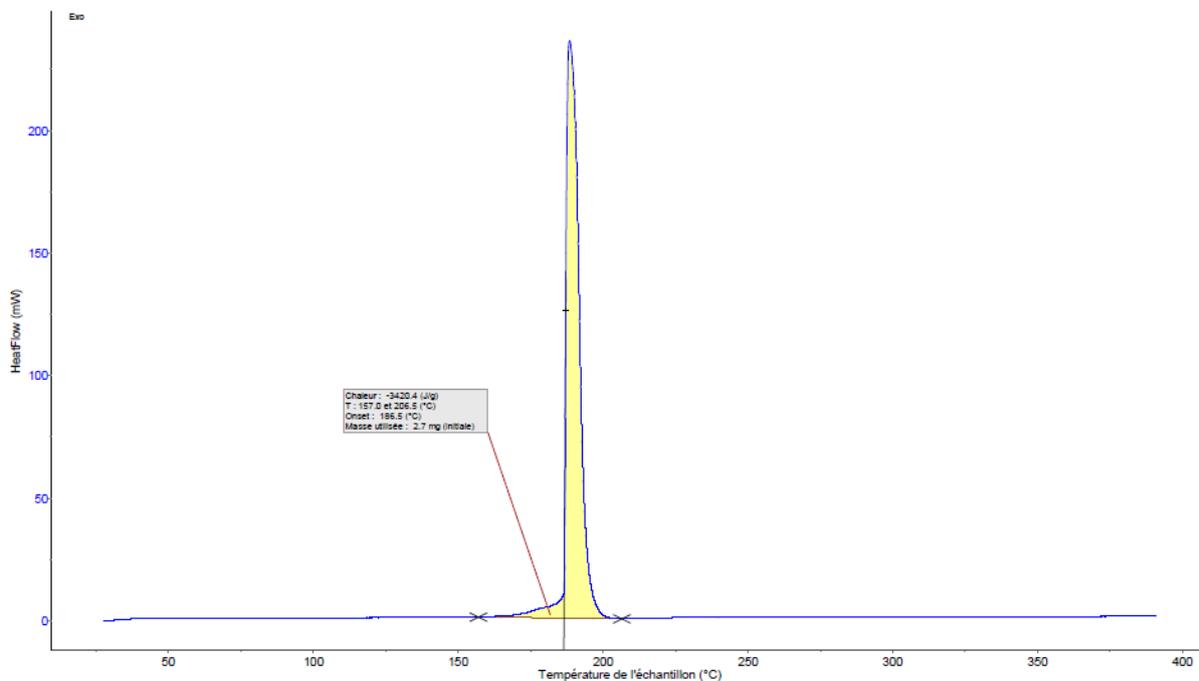
DSC-4906

L'essai est réalisé avec 2,7 mg de résidu de nitrocellulose issu du tube accident n°2 introduit dans un creuset inox F30 fermé sous air de l'ambiante à 400°C avec une rampe de chauffe de 5°C/min.

Figure 6 : Thermogramme de l'essai sur le résidu de nitrocellulose issu du tube accident n°2.
