Ineris - 209207 - 2750870 - v1.0

01/12/2022

Appui à l'expertise de l'accident survenu dans une installation de silo à bois du groupe Cenergy

BEA-RI

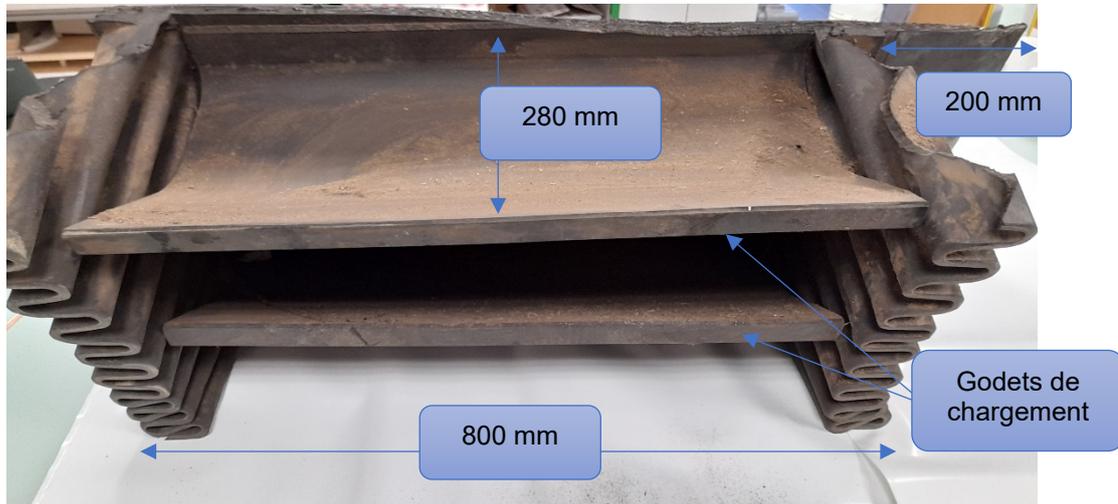
- Bande transporteuse à godet (Référéncé Ineris 22AT182), matière principale en caoutchouc. Elle est usagée et recouverte de poussières de bois.

Figure 1 : Photo bande transporteuse côté godet

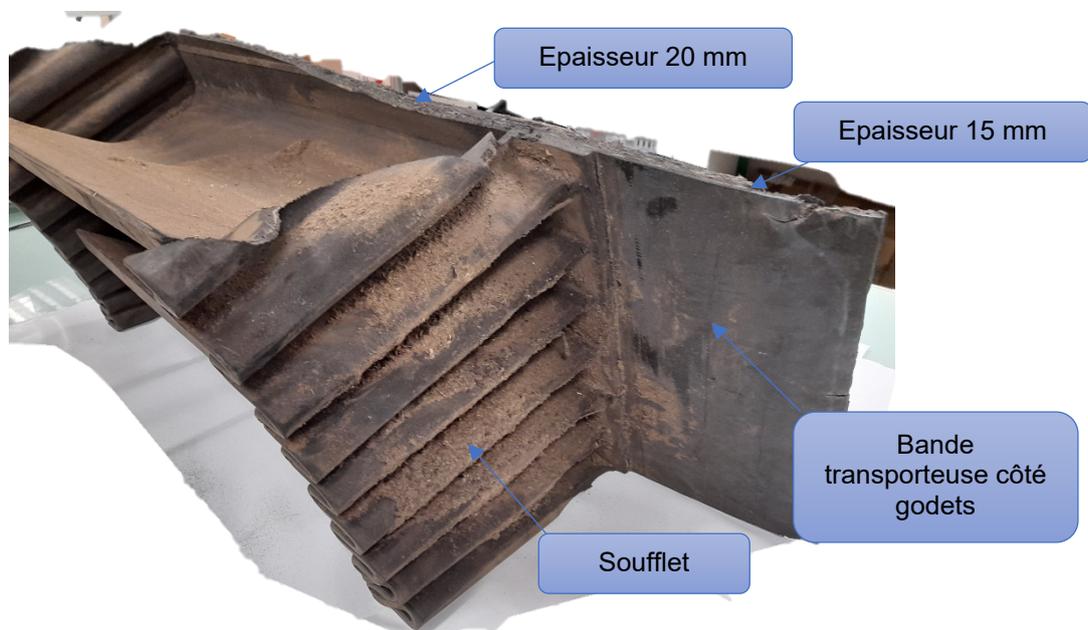
Figure 2 : Bande transporteuse, vue côté soufflet

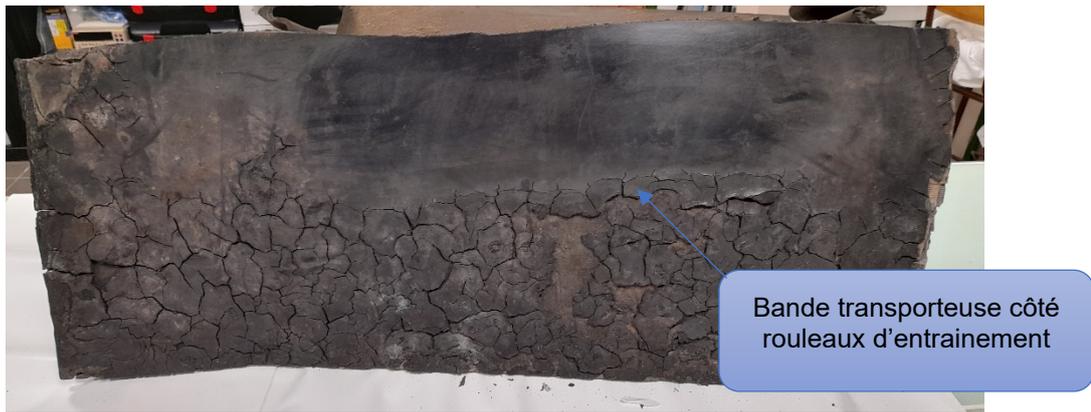
Figure 3 : Bande transporteuse, vue arrière côté rouleaux d'entraînement

Alors que cette même bande transporteuse côté rouleaux d'entraînement a une résistance d'isolement moyenne de 1,83 Gohm, valeur supérieure aux exigences de la norme définissant une bande transporteuse dissipatrice de charges électrostatiques.

D'autre part, si la face de la bande transporteuse côté rouleaux d'entraînement est isolante, le contact entre la bande et le rouleau va entraîner un chargement électrostatique de la bande pouvant générer des arcs/étincelles entre les deux parties en mouvement (2).

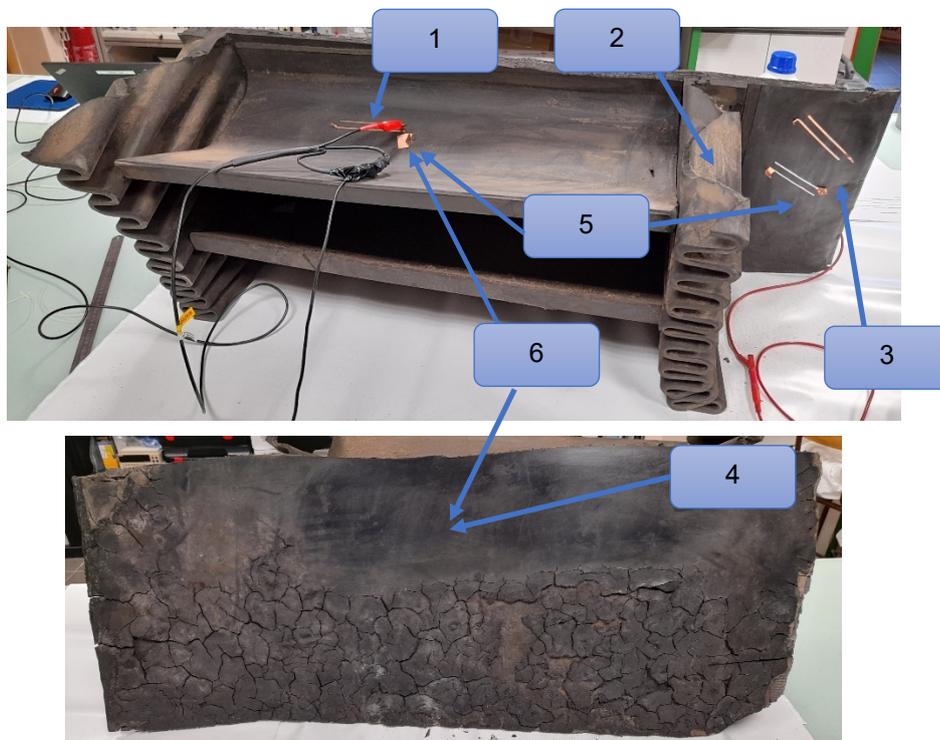
Trois mesures par électrode et par partie de la bande ont été effectuées sur l'ensemble de la bande transporteuse. Les zones de test ont été dépoussiérées et nettoyées avec de l'alcool isopropylique avant de placer les électrodes de mesures.

Parties testées	Résistance moyenne (Ohm)
1 - Sur le godet	5,82 E+06
2 - Sur le soufflet	18,63 E+06
3 - Bande côté godet	4,4 E+06
4 - Bande côté rouleaux d'entraînement	1,83 E+09
5 - Résistance transversale (continuité) entre le godet et la bande côté soufflet	104 E+06
6 - Résistance transversale (continuité) entre le godet et la bande côté rouleaux d'entraînement	1,39 E+09

Figure 6 : Photos de l'échantillon avec l'emplacement des points de test.

Les essais ont été effectués sur six échantillons découpés dans l'échantillon de bande transporteuse référencé Ineris 22AT182 (voir figure 6) conformément aux prescriptions du paragraphe 5.3.2.2 pour les bandes transporteuses à carcasse textile et revêtement intact.

Dans un deuxième temps, l'analyse du caractère « antistatique » de la bande transporteuse a été effectuée au moyen de différentes mesures de résistance d'isolement, en démontrant que **la bande transporteuse à godets** référencée Ineris 22AT182 **est composée de différentes parties (pièces) ayant des valeurs de résistance d'isolement non homogènes**.

En effet, le godet, le soufflet ainsi que la bande transporteuse côté godets ont une résistance d'isolement inférieure aux exigences de la norme IEC/TS 60079-32-1, avec des valeurs inférieures à 75 MOhm.

Cette différence de résistance d'isolement entre les parties côté godets et la face de la bande transporteuse côté rouleaux d'entraînement, ne permet pas une dissipation des charges électrostatiques du produit contenu dans les godets vers les points de mise à la terre du système. La résistance transversale entre les deux faces de la bande transporteuse étant trop importante et supérieure aux exigences de la normes (> 1 Gohm).

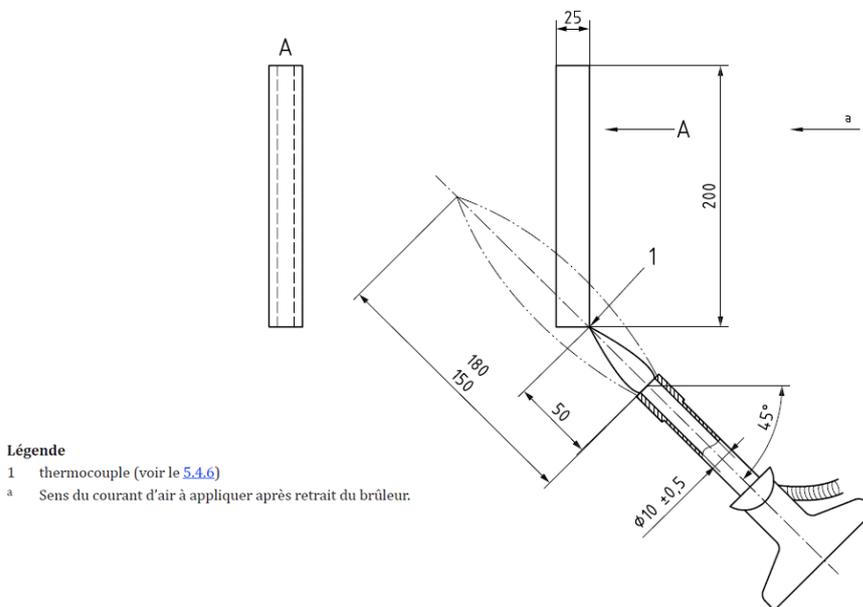
- **La durée de la flamme résiduelle (après retrait du brûleur) ne dépasse pas 15 s par échantillon et doit être inférieure à 45 s pour la somme des durées de chaque série de 6 essais.**
- **Aucune réapparition de la flamme ne doit être visualisée après application d'un courant d'air de 1,5 m/s sur l'échantillon.**

Les essais de la norme NF EN ISO 340, consiste à découper une éprouvette dans une courroie transporteuse qui est suspendue verticalement au-dessus de la flamme d'un brûleur pendant 45 s, à l'issue de laquelle la flamme du brûleur est retirée. La durée de la flamme résiduelle est mesurée, puis l'éprouvette est ensuite soumise à un courant d'air, toute réapparition de flamme est alors notée.

Figure 7: Schéma de principe illustré dans la norme NF EN ISO 340

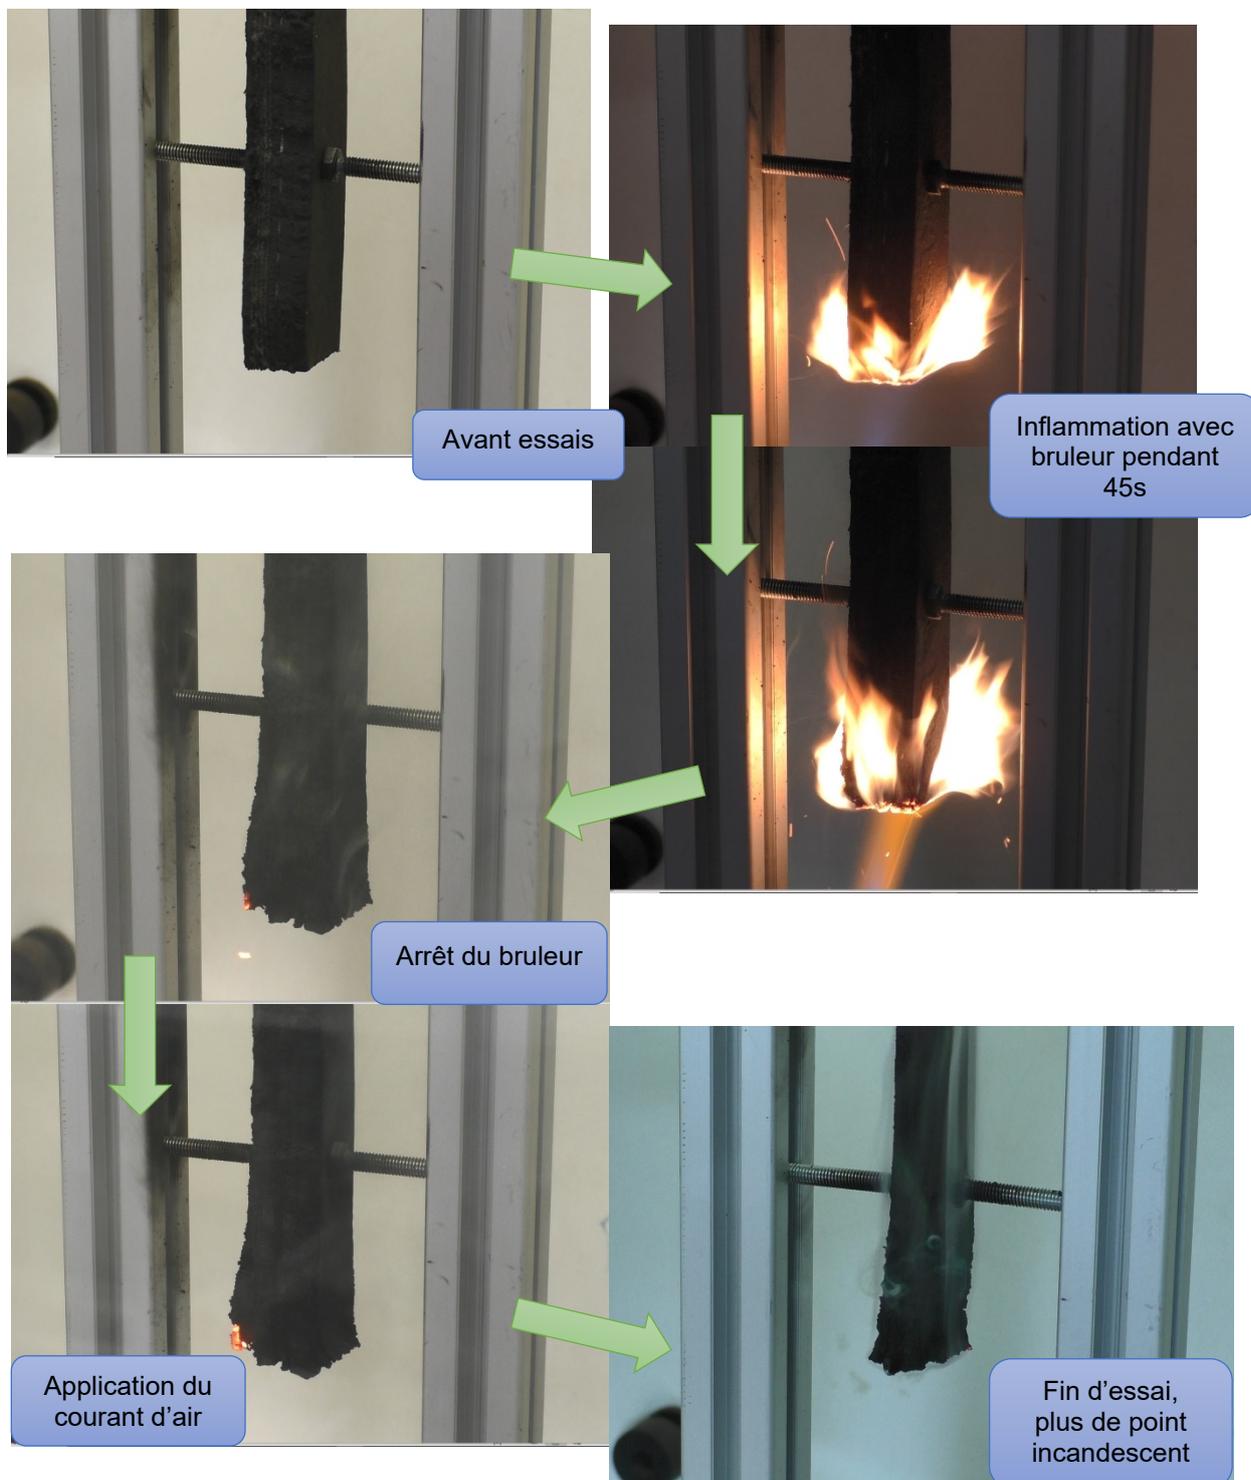
N° échantillon	Phase du test	Résultats /observations
1	Bruleur pendant 45 s	Pas de flamme résiduelle, incandescence visible pendant 18 s après arrêt du bruleur
	Application du courant d'air (1,5 m/s)	Incandescence visible pendant 1 min 15 s
2	Bruleur pendant 45 s	Pas de flamme résiduelle, incandescence visible pendant 45 s après arrêt du bruleur
	Application du courant d'air (1,5 m/s)	Incandescence visible pendant 1 min 40 s
3	Bruleur pendant 45 s	Pas de flamme résiduelle, incandescence visible après arrêt du bruleur
	Application du courant d'air (1,5 m/s)	Incandescence visible pendant 3 min 10 s
4	Bruleur pendant 45 s	Pas de flamme résiduelle, incandescence visible après arrêt du bruleur
	Application du courant d'air (1,5 m/s)	Incandescence visible pendant 2 min 16 s
5	Bruleur pendant 45 s	Pas de flamme résiduelle, incandescence visible après arrêt du bruleur
	Application du courant d'air (1,5 m/s)	Incandescence visible pendant 3 min 52 s

6	Bruleur pendant 45 s	Pas de flamme résiduelle, incandescence visible après arrêt du bruleur
	Application du courant d'air (1,5 m/s)	Incandescence visible pendant 3 min 45 s

Figure 8: Prise de vue des différentes phases du test au feu suivant NF EN ISO 340

Cette analyse, a démontré dans un premier temps avec les tests au feu suivant la norme NF EN ISO 340 que les échantillons testés **n'étaient pas propagateurs de flamme** en n'ayant aucune flamme résiduelle conformément aux exigences de la norme. **Aucune réapparition de la flamme** n'a aussi été constatée à la mise en place d'un courant d'air.

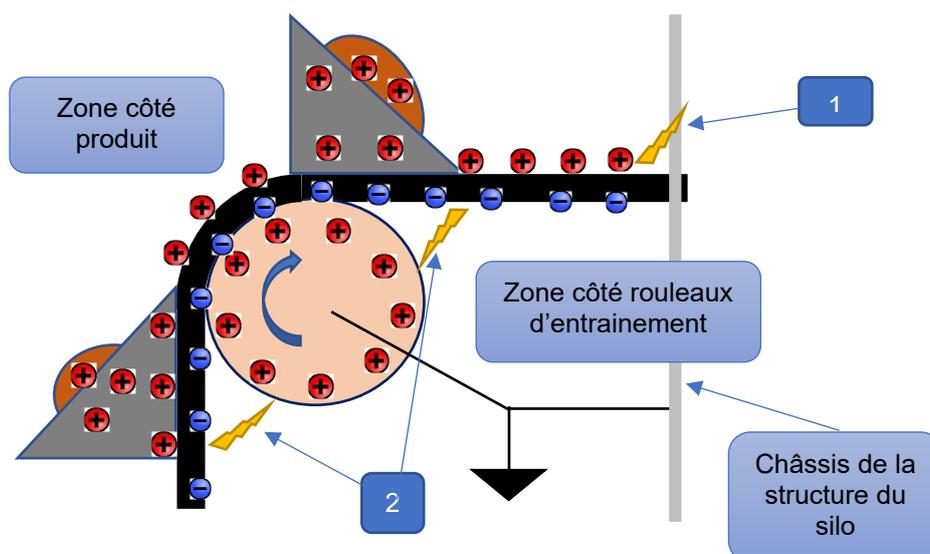
Cette résistance d'isolement élevée induit une isolation complète de l'ensemble de la bande transporteuse côté produit, formant un « conducteur isolé » pouvant se décharger rapidement en une seule fois créant ainsi, par exemple, une étincelle/arc très énergétique à l'approche d'une pièce métallique reliée à la terre (1).

A ces différentes résistances dans le circuit de dissipation des charges électrostatiques de la bande transporteuse, il faut ajouter la résistance d'isolement du caoutchouc entourant le rouleau d'entraînement. Cette dernière résistance va accentuer le phénomène de charges électrostatiques de la bande transporteuse en fonctionnement.

Figure 9 : Schématisation des différentes charges électrostatiques possibles sur une bande transporteuse et les zones de décharge associées

Ces différentes décharges électrostatiques peuvent être produites, dans le cas d'une bande transporteuse non dissipatrice de charge, et être susceptibles de former des étincelles incendiaires lorsqu'elles sont en contact de poussières sous forme de couche ou en nuage (cas présent).

Leurs énergies de décharge sont dépendantes de la vitesse de déplacement de la bande transporteuse, de sa taille mais aussi des caractéristiques du produit transporté. Ces étincelles peuvent aussi générer des points incandescents qui peuvent être transportés par la bande en fonctionnement dans différents points du système de transport.
