Ineris - 180582 - 1785835 - v1.0

15/11/2019

**RETOUR D'EXPÉRIENCE SUR LES RISQUES LIÉS AU
STOCKAGE EN RÉSERVOIR DÉPLÉTÉ :
CAS DE L'ACCIDENT D'ALISO CANYON (ÉTATS-UNIS)**

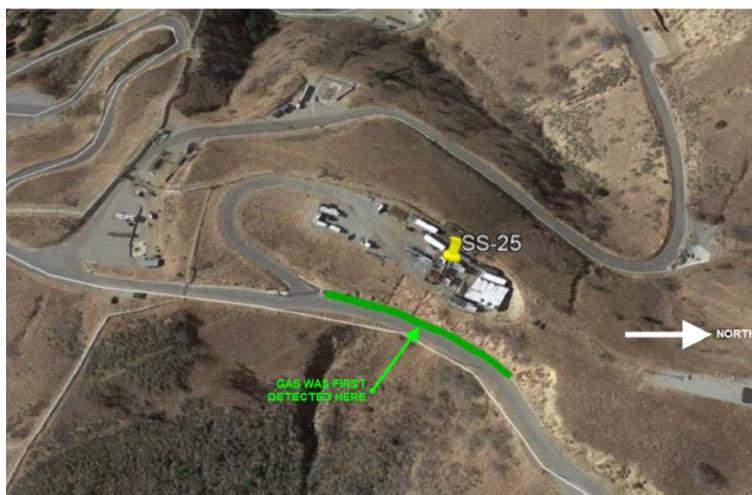
- 15h15 : une odeur de gaz est signalée à SoCalGas par le personnel d'une société extérieure présente sur le site ;
- 15h20 : le personnel de SoCalGas est déployé sur la zone, trouve et répare une fuite dans une conduite métallique située en surface, au niveau de la tête de puits SS-25. Ils balayaient alors la zone avec un détecteur de gaz portatif mais aucune trace de gaz naturel n'est détectée ;
- aux alentours de 19h00, une fuite de gaz est observée sur la route principale conduisant au puits SS-25 (voir Figure 2). Le personnel est évacué de la zone et la route est fermée. SoCalGas se mobilise pour préparer les opérations de contrôle du puits et commence à enregistrer les pressions en tête du puits toutes les 30 à 60 minutes.

Figure 2 : Localisation de la première zone de fuite de gaz le 23 Octobre 2015 [14]

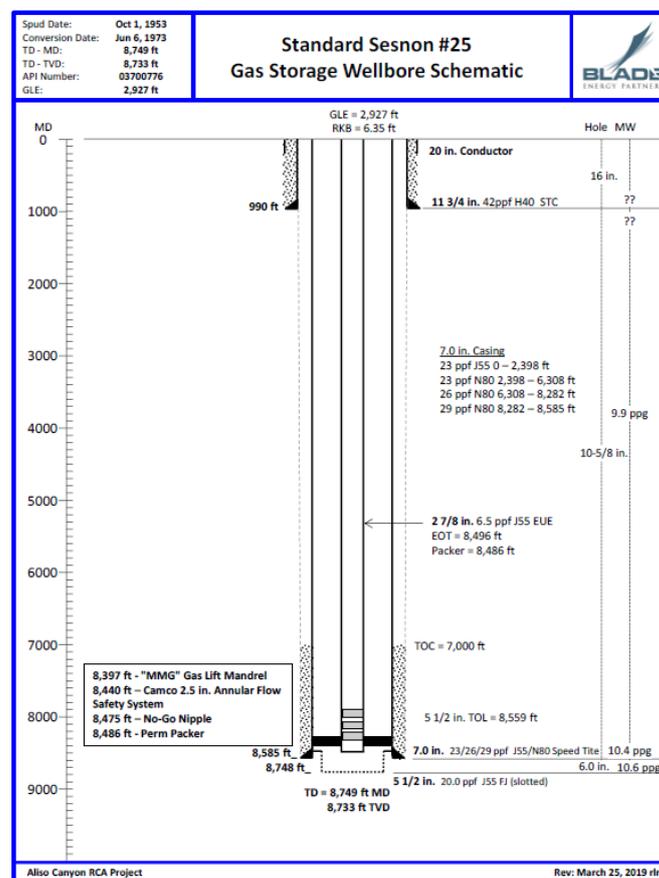
Le puits SS-25 a été foré en 1954, initialement pour la production d'huile. Il est recouvert de deux cuvelages concentriques, un premier de diamètre 11"3/4 ancré à 300 m de profondeur (900 ft) et un deuxième de diamètre 7" ancré à environ 2600 m (8585 ft). Le cuvelage 7" est cimenté depuis le sabot jusqu'à la profondeur de 2130 mètres (7 000 ft), le reste de l'annulaire étant rempli par le fluide de forage laissé en place lors de la construction du puits (voir Figure 3). Le cuvelage 11"3/4 n'a aucune cimentation au-dessus de 120 mètres (400 ft) de profondeur.

Figure 3 : structure du puits SS-25 en Février 1979 [13]

En tant que producteur d'huile, le puits était complété par un tubing de production 2"7/8, par lequel l'huile circulait et qui faisait office de barrière primaire, la barrière secondaire étant le cuvelage 7".

En 1973, le puits SS-25 a été converti en puits de stockage de gaz naturel. Pour des raisons d'optimisation du débit, le gaz a alors été injecté et soutiré à la fois par le tubing de production et par l'annulaire 2"7/8-7". Le cuvelage 7" est donc devenu barrière primaire, le cuvelage 11"3/4 faisant alors office de barrière secondaire. Or, il n'a pas été effectué d'analyse de risque lors de ce changement de configuration. Aucun rapport ne mentionne une analyse de la qualité de la cimentation autour du cuvelage 7", c'est-à-dire qu'il n'y a pas eu de contrôle diagraphique du ciment autour de ce cuvelage, ni de contrôle de corrosion du cuvelage lui-même [13]. Seuls des essais en pression ont été réalisés pour vérifier la bonne tenue du cuvelage.

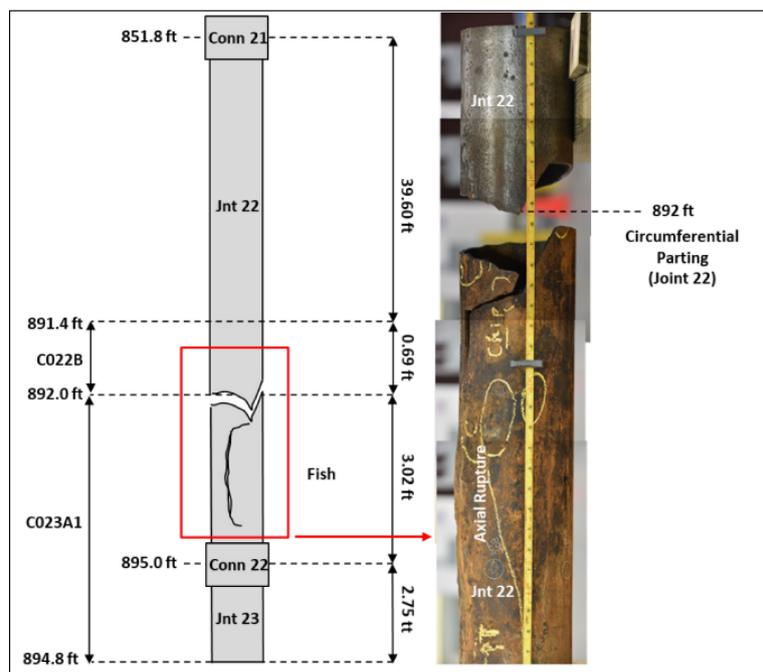
Le matin du 23 octobre 2015, l'injection de gaz dans le puits SS-25 débute entre 3h et 4h du matin, avec une pression d'injection en tête de puits d'environ 18,61 MPa (2700 Psi). Quelques temps après l'injection, le cuvelage 7" se déforme radialement puis une rupture axiale apparaît vers 270 m (892 ft) de profondeur. Le gaz qui s'échappe alors le long de cette rupture se dilate, ce qui fait chuter la température du cuvelage en acier, réduisant ainsi sa résistance. Cela se traduit par l'amorçage, entre 7h et 8h du matin d'une fissure radiale au niveau du point d'arrêt de la fissure axiale (voir Figure 4).

Figure 4 : Illustration et photo de la rupture du cuvelage [13]

autre fissure s'est initiée et s'est propagée radialement (voir Figure 4) pour sectionner le cuvelage de 7" à la profondeur de 271 mètres (892 ft).

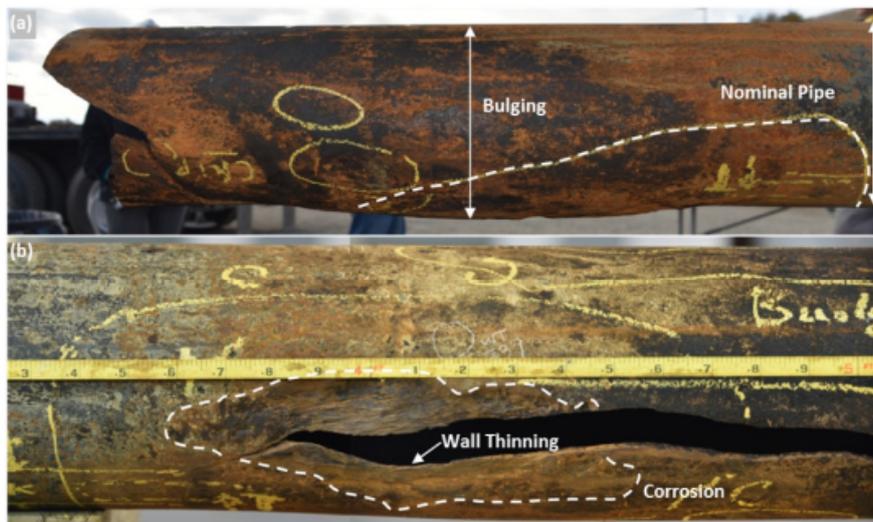
Sur la base de ces investigations, il est apparu que le cuvelage en acier s'était fortement corrodé et avait perdu 85% de matière au niveau de la zone d'initiation de la fuite. Il a été constaté que la corrosion externe du cuvelage de 7" était significative au-delà de la profondeur de 213 mètres (700 ft), avec une épaisseur de corrosion supérieure à 15 à 20% de l'épaisseur du cuvelage. La section du cuvelage de 7" qui a rompu présentait plusieurs marques de corrosion supérieures à 50% de l'épaisseur du cuvelage (voir Figure 5).

Figure 5 : Photos de l'élongation radiale (a), de la corrosion et la zone de rupture (b) du cuvelage de 7" [13]

Cette corrosion externe survenue autour des cuvelages est liée à l'environnement du puits. En effet, en l'absence d'une cimentation de qualité des cuvelages, les eaux souterraines contenant des micro-organismes susceptibles de corroder les cuvelages, ont pu se mélanger au fluide de forage censé protéger les cuvelages 7" et 11"3/4, puis progressivement le lessiver. Avec les opérations de stockage et de soutirage du gaz naturel dans le cuvelage 7" et le tubing, une petite quantité de CO₂ provenant du réservoir s'est retrouvé dans l'espace annulaire entre les cuvelages 7" et 11"3/4. La migration du CO₂ s'est effectuée à travers certaines connections du cuvelage 7". Cette présence de CO₂ dans le milieu a favorisé la prolifération de ces micro-organismes, et a conduit à des réactions physico-chimiques entraînant la corrosion des cuvelages. Ainsi, la pression de 19 MPa (2761 Psi) appliquée en tête du cuvelage 7" a entraîné une élongation radiale du cuvelage à cause de la perte de résistance au niveau de la zone la plus corrodée. Ce défaut a constitué une faiblesse mécanique et les rainures de corrosion générées sur les surfaces externes du cuvelage ont favorisé la concentration de contrainte autour de cette zone. Cette déformation radiale s'est accompagnée d'un amorçage axial d'une fissure par rupture ductile d'une longueur de 53,9 mm (2.12 in.). Cette fissure s'est propagée verticalement de haut en bas de la zone d'initiation puis s'est arrêtée une fois que l'énergie emmagasinée s'est dissipée. La fuite de gaz le long de la fissure axiale a entraîné, d'après les simulations effectuées, une diminution de la température locale de 26°C avant la fuite à -34°C après. Du fait de cette baisse de température, une

- Prévoir une cimentation de qualité et sur toute la hauteur des cuvelages, afin notamment de les protéger au mieux de la corrosion externe ;
- Prévoir une inspection diagraphique périodique des cuvelages vis-à-vis de la corrosion (interne et externe) ;
