Ineris - 227099 - 2821453 - v1.0

30/01/2025

## **Rétroanalyse de l'effondrement de la carrière souterraine de Nérigean**

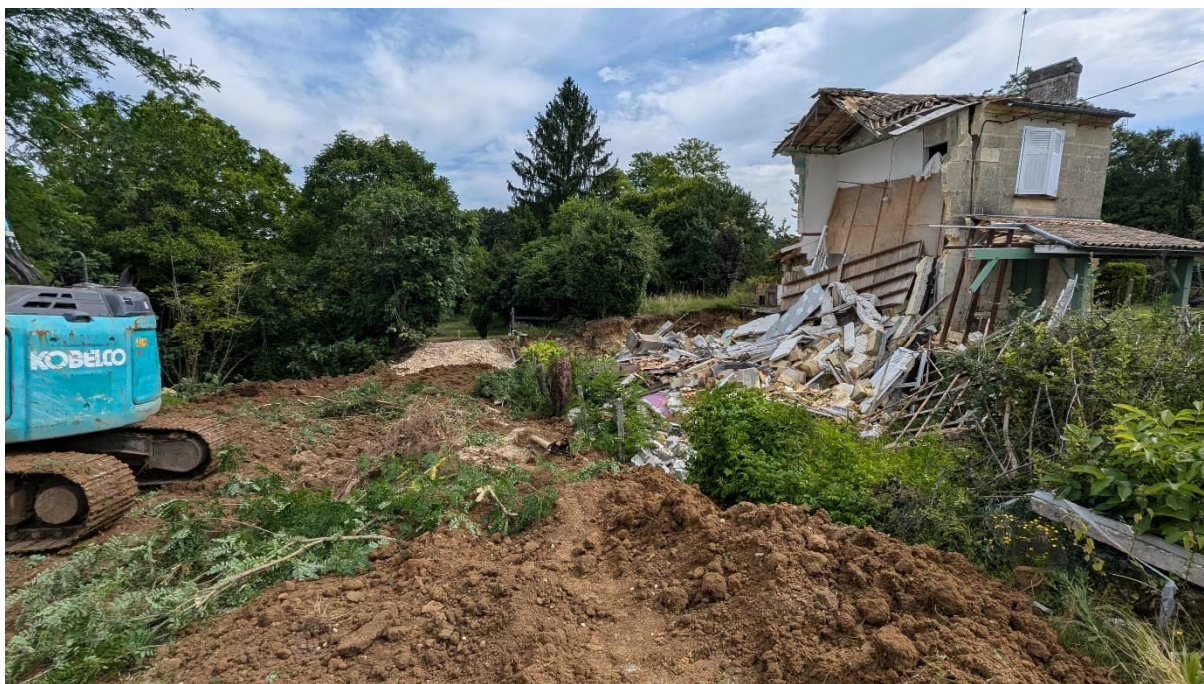
Figure 1 : Début des travaux de comblement-sécurisation dans le jardin de la propriété impactée par l'effondrement du 10 mars 2024

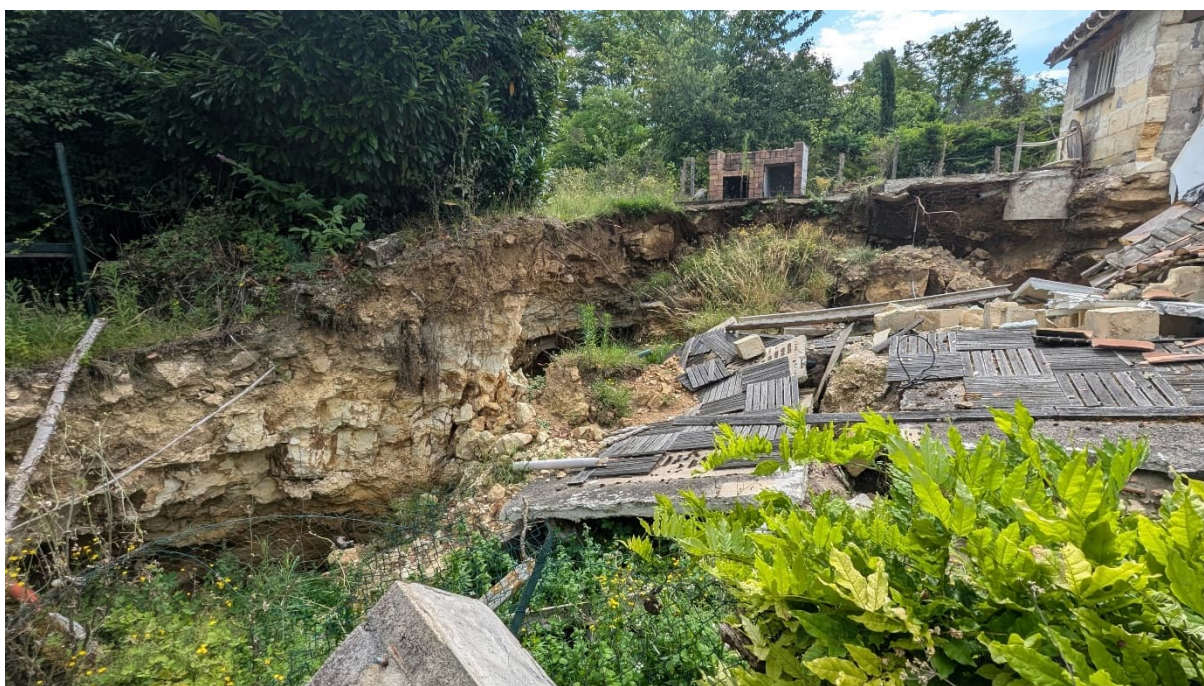
Figure 2 : Bord de l'effondrement de la carrière « Le Moulin à Vent ».

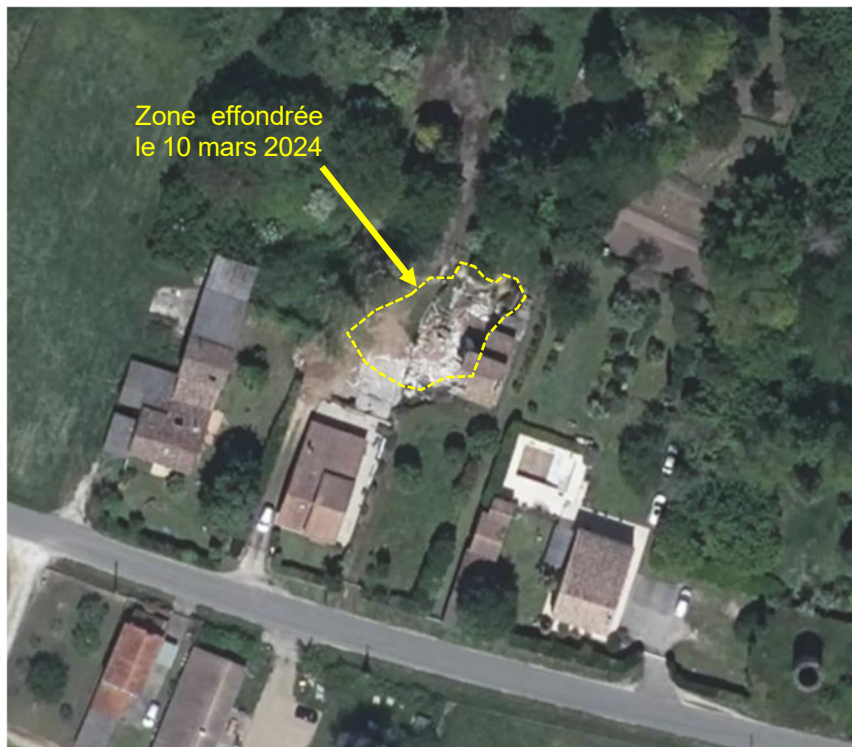
Figure 8 : Vue aérienne de l'effondrement (orthophotographie IGN du 11/05/2024).

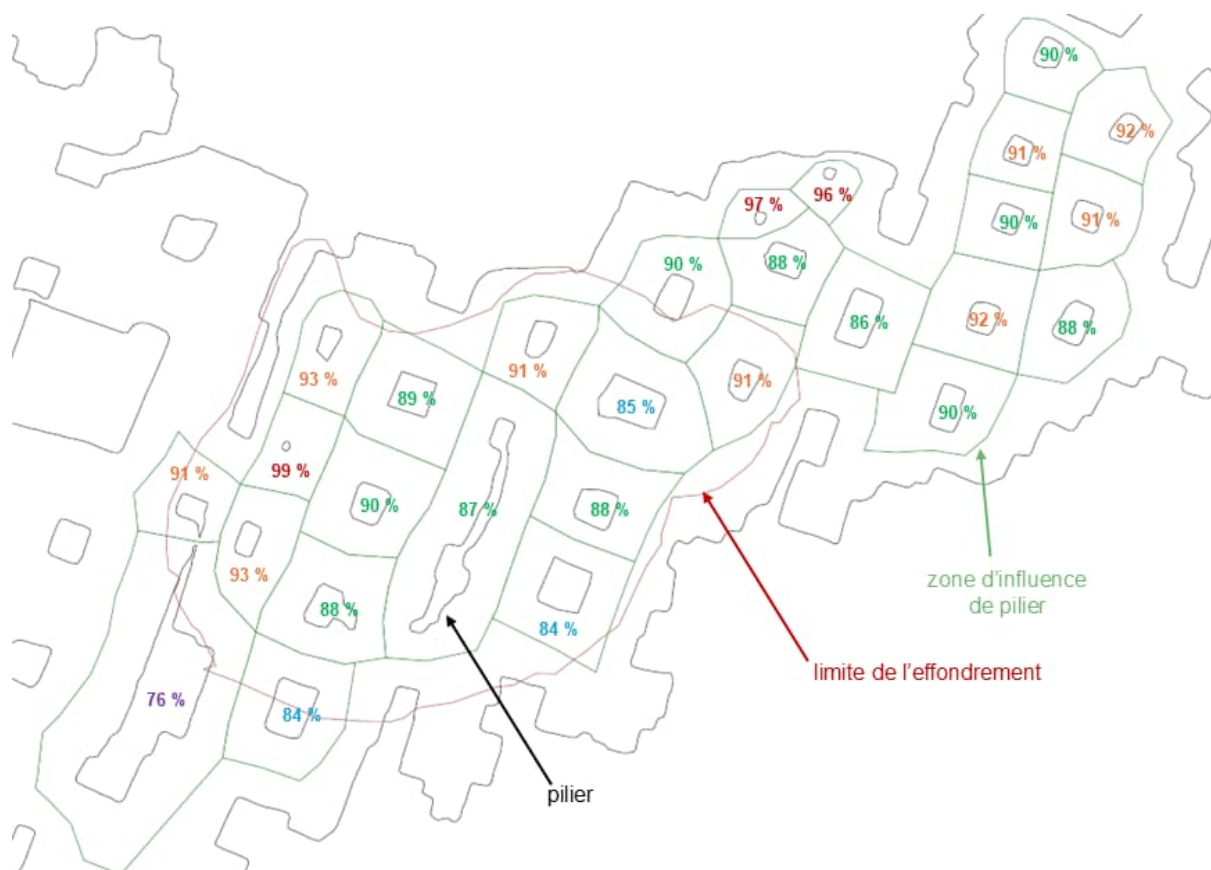
Figure 9 : Distribution du taux de défrètement au voisinage de la zone effondrée.

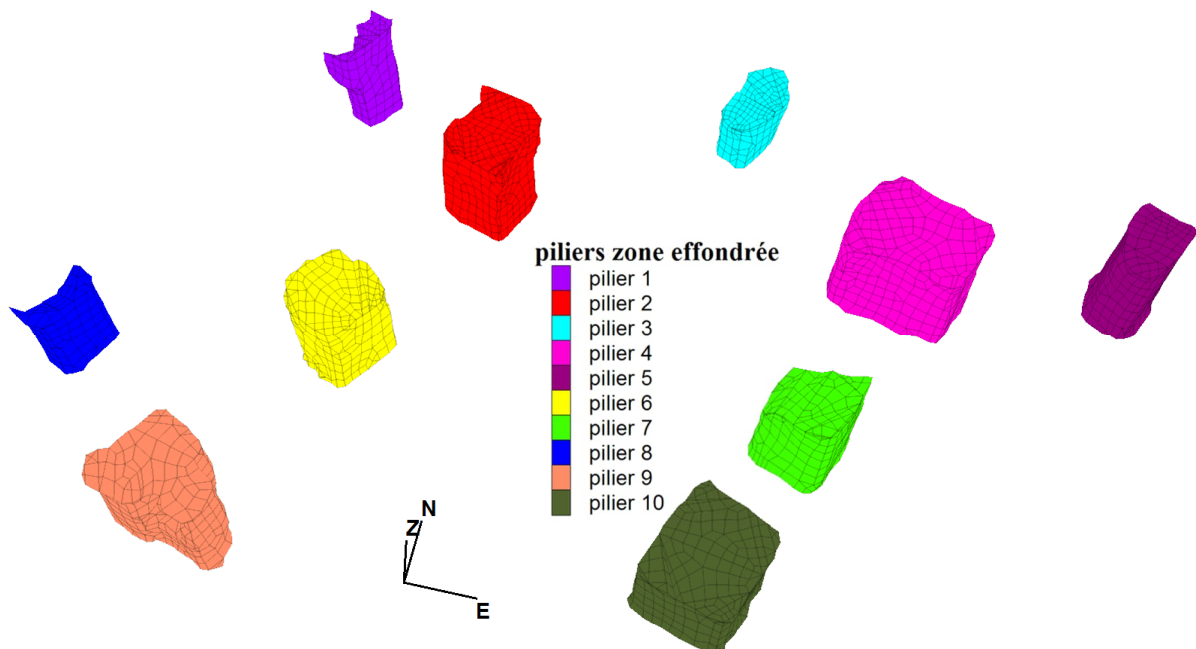
Figure 15 : Constitution des 10 groupes de mailles relatives aux piliers dans la zone effondrée.

On constate qu'il y a deux piliers (n° 6 et 8, Figure 15) pour lesquels 25 % à 40 % du pilier (en volume) possède des mailles avec  $F < 1,1$  (ce qui pourrait être assimilé à une rupture du pilier). À cette étape, on remarque qu'il s'agit des seuls deux piliers avec un taux volumique (pour  $F < 1,1$ ) significatif : les huit autres piliers ont en effet des taux inférieurs à 2 %. Par ailleurs, on peut supposer que la rupture de ces deux piliers ait entraîné dynamiquement les piliers restants. Nous avons donc repris le calcul en supprimant les piliers n°6 et 8 (Figure 25).

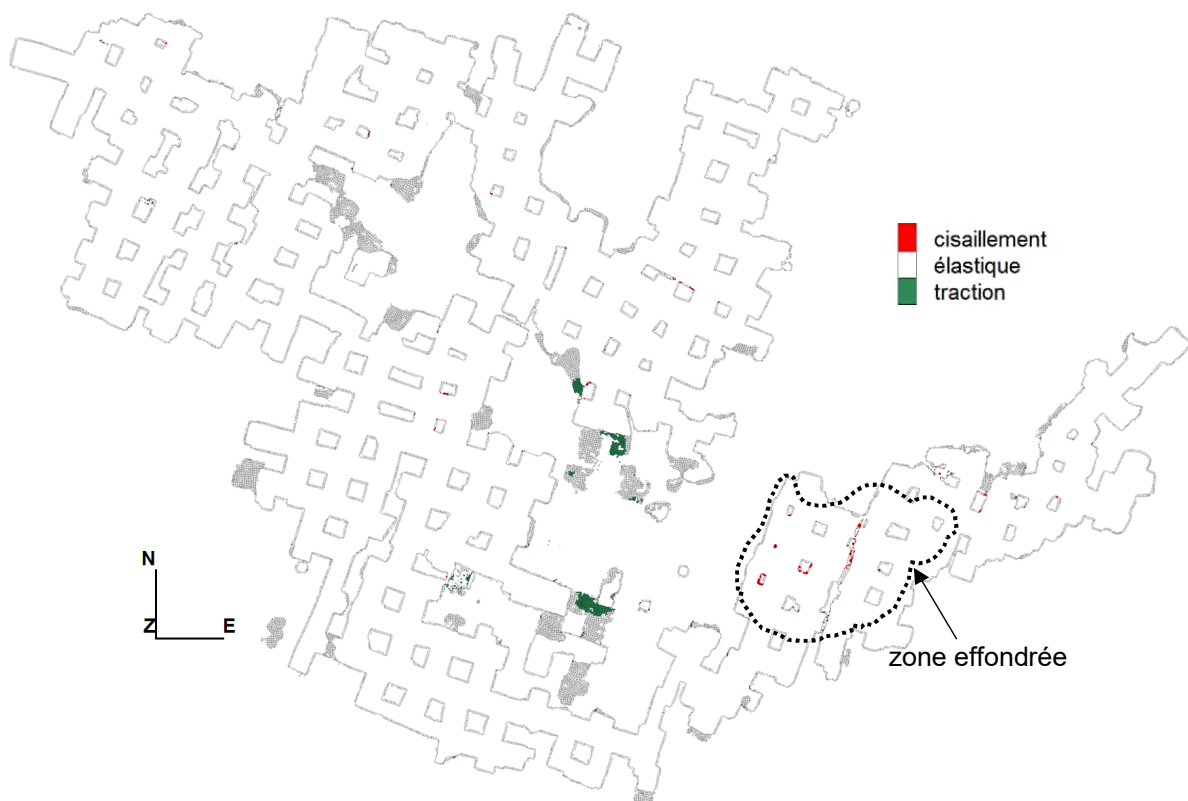
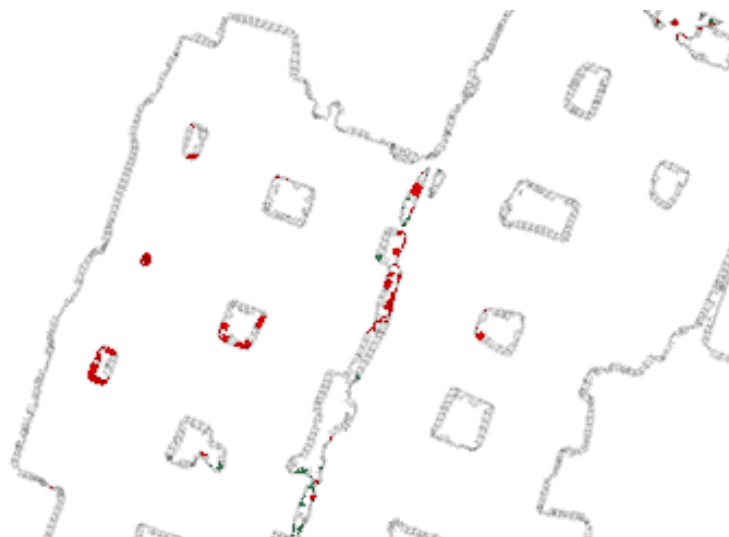
Figure 20 : Distribution de la plasticité, plan de coupe subhorizontal traversant les piliers de la carrière.

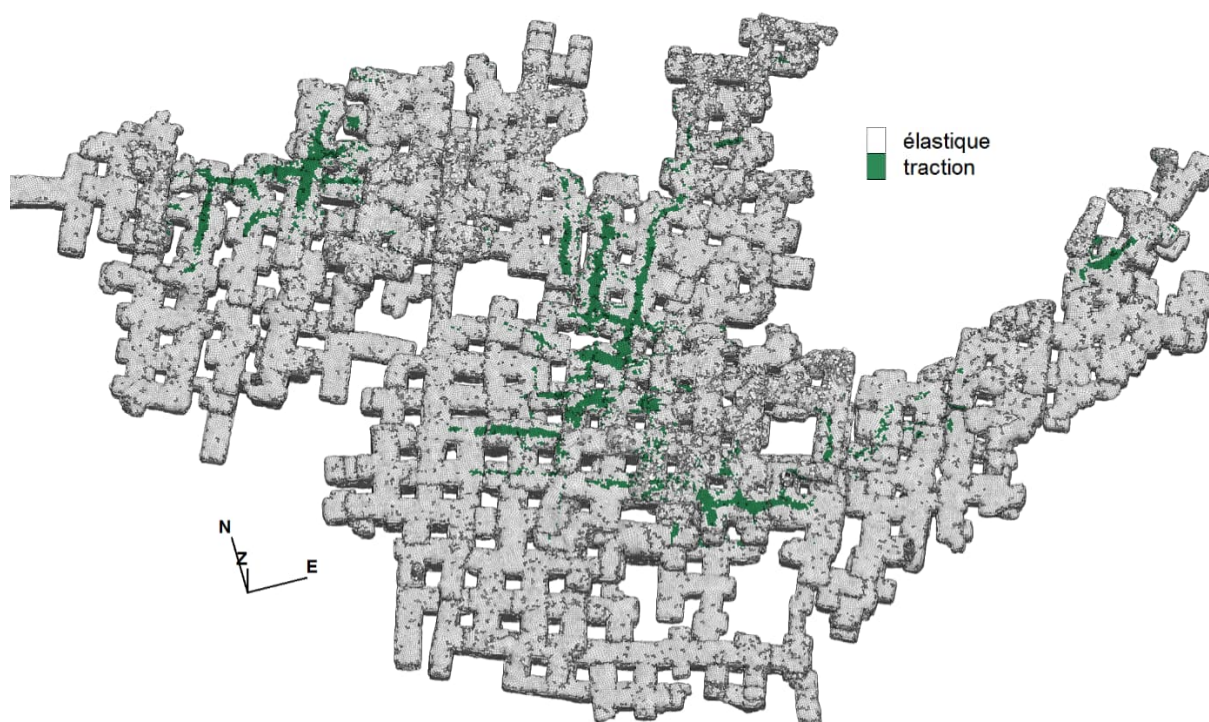
En ce qui concerne la fragilité du toit (et les décollements locaux constatés lors de la visite du 09/07/2024), le modèle numérique montre qu'une proportion non négligeable des toits des galeries ont atteint le critère de rupture en traction (Figure 21). En plus du secteur effondré, les ruptures au toit (en traction) sont situées, dans le modèle numérique, au nord-ouest, au centre et à l'est de la carrière. Sur la Figure 21, les zones affichées correspondent à la première maille en paroi, toit ou mur de galerie. De ce fait, les piliers apparaissent ici comme du vide puisque ces structures n'ont pas de toit explicite.

Figure 21 : Distribution de la plasticité en traction, atteinte au toit des galeries de la carrière.
