Ineris - 227346 - 2790402 - v1.0

Traitements des terrils houillers en combustion ou en échauffement

Synthèse bibliographique et retour d'expérience européen

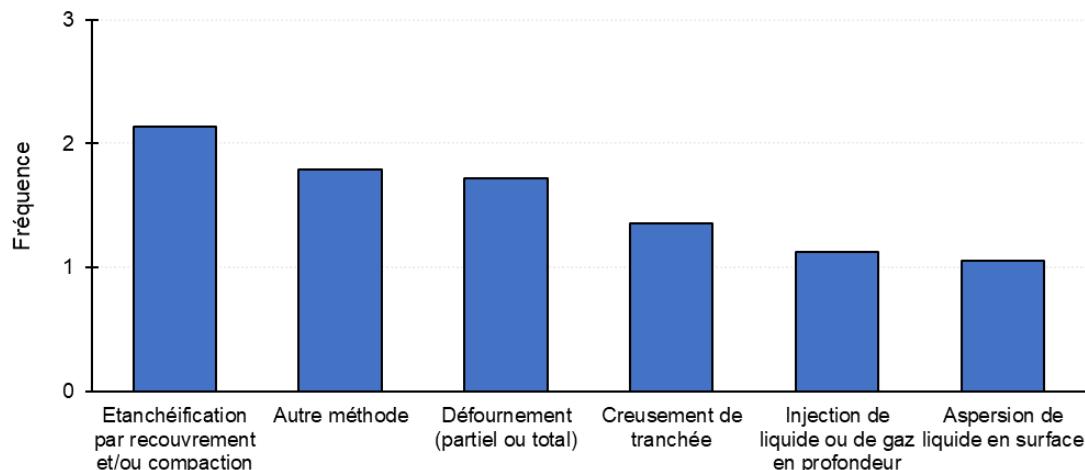
Figure 1 : Classement hiérarchique des méthodes de mitigation employées

Légende : 0 = rare, 1 = peu fréquent, 2 = fréquent, 3 = très fréquent

L'analyse des réponses aux questions 1 et 2 a déjà été réalisée (Gombert, 2023), relativement à la question 3, la méthode de mitigation la plus fréquemment citée par les personnes-ressources est l'étanchéification des terrils par recouvrement ou par compaction (Figure 1). Vient ensuite un panel d'autres méthodes employées préférentiellement dans certains pays, comme l'excavation du terril pour récupération du clinker¹ (Pologne), la surveillance par caméra thermique (Allemagne, Tchéquie) ou tout simplement le fait de laisser le terril se consumer s'il n'y a pas d'enjeu (Royaume-Uni, Belgique). En revanche, la méthode la moins employée est l'aspersion de liquide (généralement de l'eau) en surface qui est toutefois mentionnée en Chine et, dans une moindre mesure, en Russie.

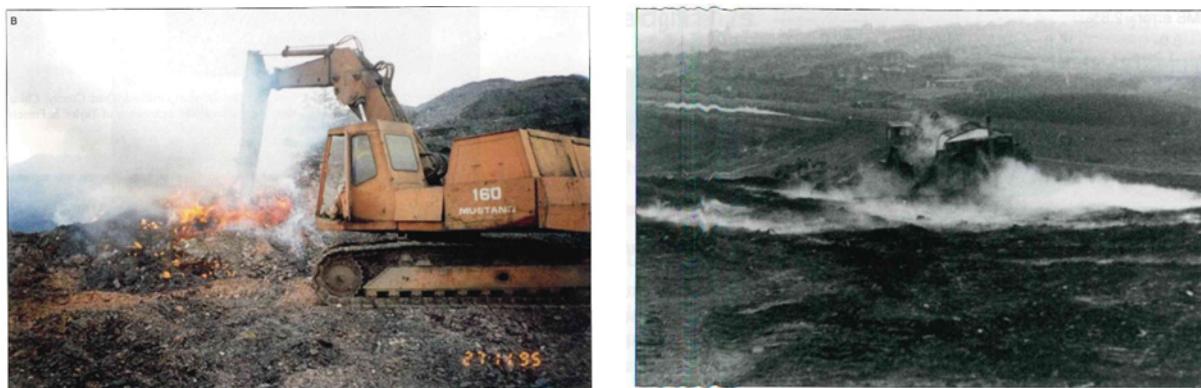
Figure 3. Démantèlement par décapage (à gauche) puis niveling et reprofilage (à droite) des terrils de Barnsley au Royaume-Uni (Donnelly et Bell, 2011)

A Barnsley, au Yorkshire (Royaume-Uni), on a démantelé deux terrils en 1995 afin de réhabiliter ce site de 49 ha (Donnelly et Bell, 2011 ; Figure 3). Lorsque le sommet a été creusé, on y a découvert des points chauds dont la température allait de 600 à 900°C. Il a été décidé de décapier le terril en fines couches de 30 cm d'épaisseur puis de les compacter afin de réduire l'entrée d'air et donc la combustion. Les points chauds ont été recouverts d'argile compactée en couche de 45 cm, elle-même recouverte de débris schisteux. Des sondages creusés un an plus tard ont toutefois montré que les points chauds n'avaient pas encore refroidi : ils ont été éteints par pulvérisation de cendres et le site a pu être restauré.

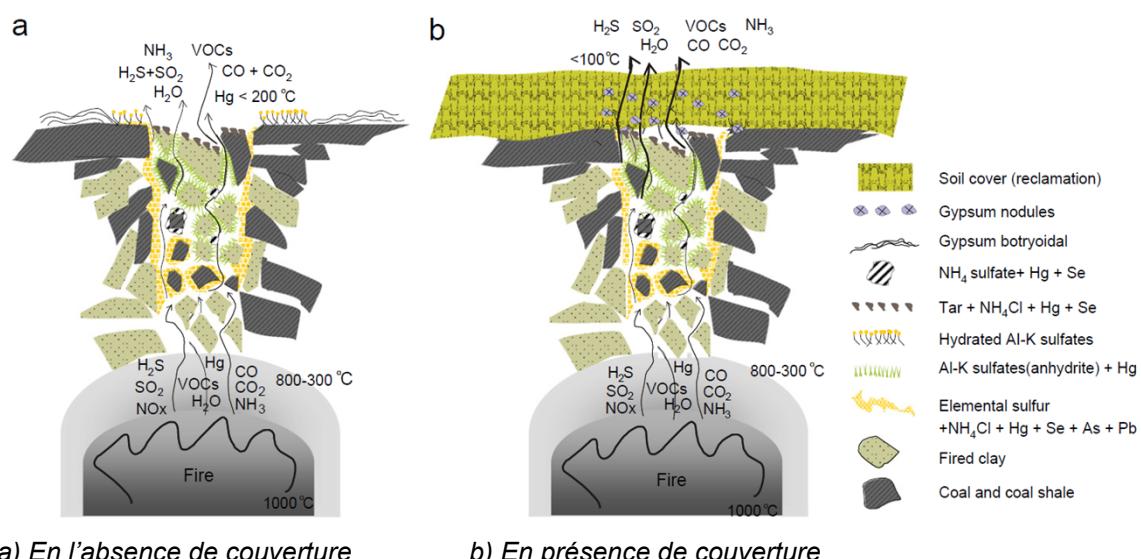
Figure 4 : Modèle d'occurrence et de distribution de condensats d'émissions gazeuses dans la combustion spontanée de terrils houillers (Querol et al., 2011)

En Chine, dans la province de Shanxi, l'exploitation minière intensive de la région de Datong a entraîné une importante accumulation de résidus miniers dont plusieurs sont en combustion spontanée. En 2009, la plupart des terrils houillers a été compactée et recouvert d'une couche de sol, bouchant ainsi les événements actifs. D'après Querol et al. (2011), ces mesures auraient permis de réduire considérablement l'occurrence de la combustion spontanée, qui s'est limitée à une combustion sporadique et à des feux profonds dans les failles développées sous les terrils recouverts de terre (Figure 4).

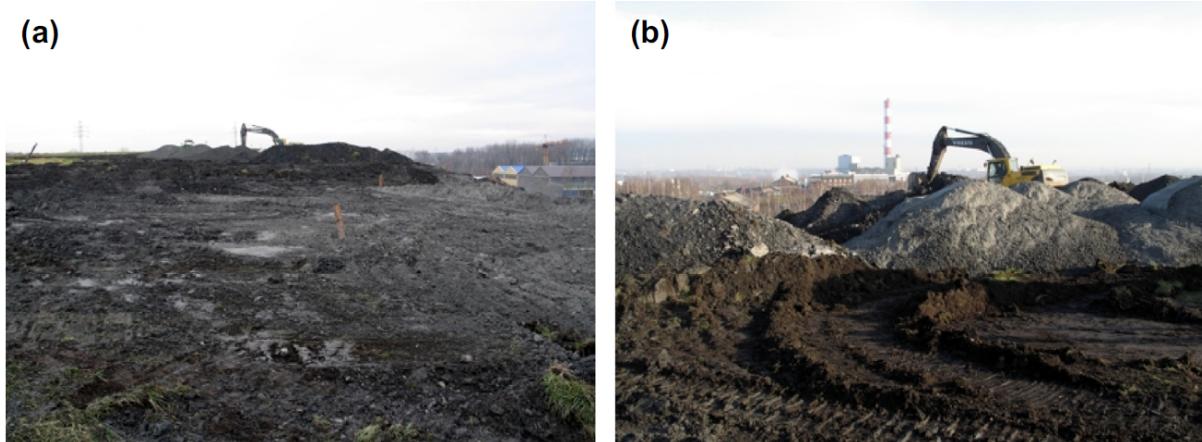
Figure 5 : Revégétalisation du sommet d'un terril houiller en combustion (a) et recouvrement par une couche de cendres volantes (b) à Wełnowiec près de Katowice (Ciesielczuk, 2015)

- La décharge municipale abandonnée à Katowice-Wełnowiec (Ciesielczuk, 2014 et 2015 ; Figure 5) contenait un mélange de résidus d'exploitation du charbon, de déchets municipaux et de déchets de construction. Elle a été fermée en 1996 puis recouverte entre 1998 et 2001 par différentes couches de terrains avec notamment des résidus de charbon. Ces couches ont des épaisseurs plus importantes que prévues et un taux plus élevé de matière organique/carbone. Le site a pris feu en 2008 et a été réhabilité vers 2015 par recouvrement avec une couche de cendres volantes puis par revégétalisation du sommet aplani. Malgré l'ajout de cette couche, dont l'épaisseur n'est pas précisée, la température a continué d'augmenter en bordure de la zone traitée et en moins d'un an, le feu souterrain s'est propagé sur environ 100 m. D'après Ciesielczuk, la propagation aurait peut-être pu être limitée en creusant une tranchée préventive perpendiculaire à la direction de propagation.

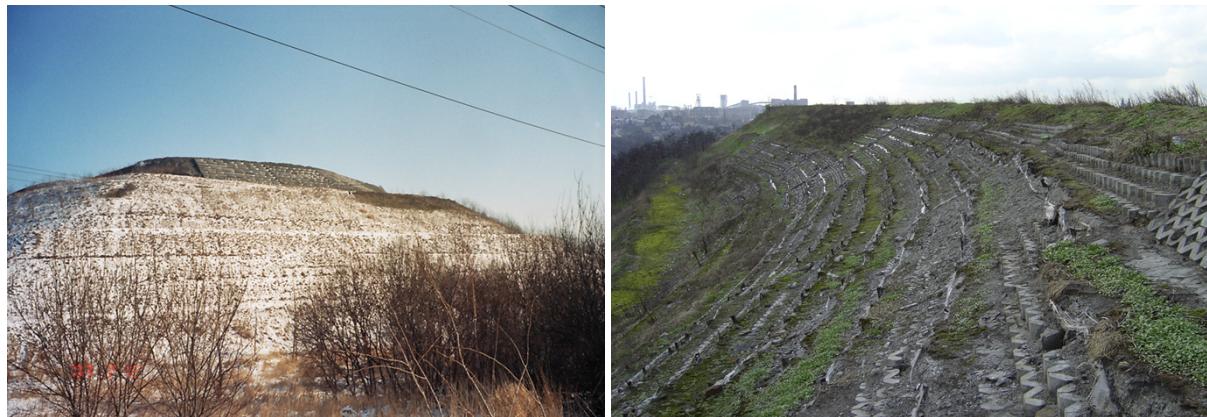
Figure 6 : Tentative de scellement du terril Rymer Cones en Pologne par des plaques de béton et des cendres volantes (à gauche) et vue du sommet (à droite) (Misz-Kennan et Tabor, 2015)

- Le terril de Rymer est l'un des nombreux terrils du bassin houiller de Haute-Silésie (Misz-Kennan et al., 2015b). Son édification a commencé au début des années 1900 puis une tentative de récupération des matériaux a eu lieu entre 1995 et 1999. Bien que le terril ait été entouré d'un fossé rempli de cendres volantes et d'argiles dans le but de bloquer les entrées d'air à sa base, il a rapidement commencé à montrer des signes d'auto-échauffement d'intensité variable. En 2000, certaines parties du dépôt ont été recouvertes de panneaux de béton remplis de boue de cendres volantes afin de tenter d'empêcher l'air de pénétrer à l'intérieur du terril (Figure 6). Cette mesure n'a pas non plus permis d'empêcher l'auto-échauffement et, après un certain temps, le processus d'auto-échauffement est devenu si intense qu'il a fallu retirer les panneaux et les cendres volantes (Misz-Kennan et Tabor, 2015).

Aujourd'hui, le terril est surveillé en permanence et les zones en feu sont systématiquement excavées pour être éteintes. Le terril a également été reconstruit par endroits pour éliminer les points chauds. Malgré ces mesures, les visites de terrain ont permis de constater que son sommet est en combustion avec des crevasses, pouvant atteindre 5 m de longueur sur 5 cm d'ouverture (Figure 7), qui émettent des fumerolles. Il semble que ce genre de crevasse parvienne à se rouvrir quelques années après le recouvrement du terril. Les chercheurs qui l'étudient ont noté la formation de pyrite au niveau des fumerolles ainsi qu'une émission de mercure sur la partie sommitale en combustion.

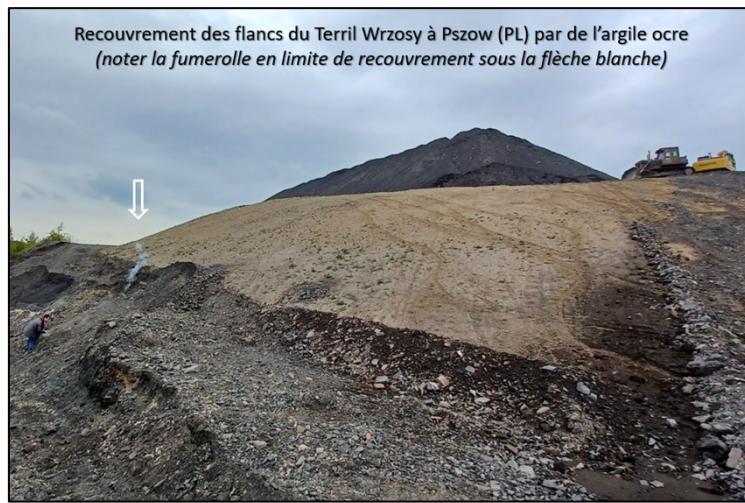
Figure 8 : Recouvrement des flancs du terril Wrzosy à Pszow en 2024

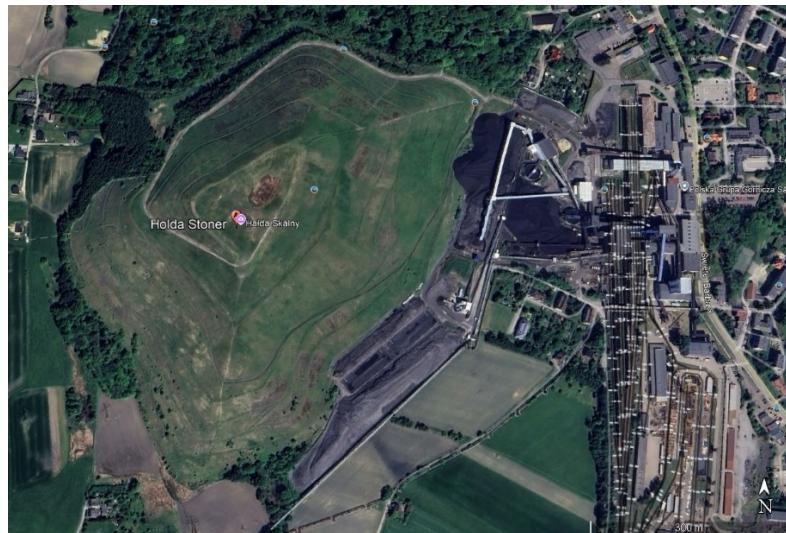
Figure 9 : Vue satellitaire de la Halde Skalny en 2026 (source : Google Earth)

- Le terril Skalny (Figure 9) à Łaziska Górske, a connu plusieurs traitements majeurs (tranchées, injections, remodelage, ...), dont la mise en place d'un « sarcophage » réalisé avec des déchets miniers et des boues de traitement issues de l'usine thermique proche, puis le recouvrement de la partie sommitale par une couche d'environ 10 cm de terre. Pour éviter l'érosion de cette couche, les eaux de pluie tombant sur le terril sont récupérées dans un bassin sommital afin d'arroser la surface végétalisée, avec parfois un pompage d'eau de mine pour maintenir ce bassin en eau. L'arrêt de l'auto-combustion de ce terril a nécessité de combiner plusieurs méthodes de mitigation, comme des tranchées pour limiter sa propagation, un remodelage et des injections pour stabiliser ses pentes et un recouvrement total pour réduire très fortement les apports en oxygène.

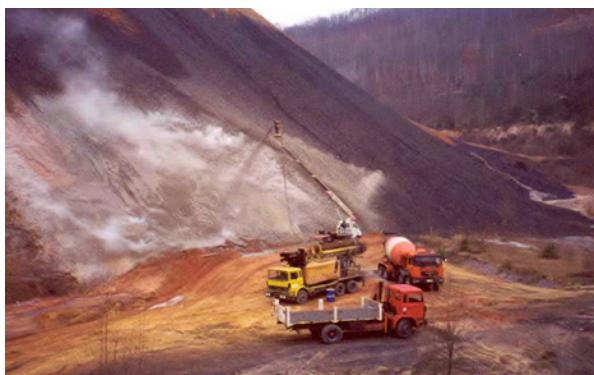
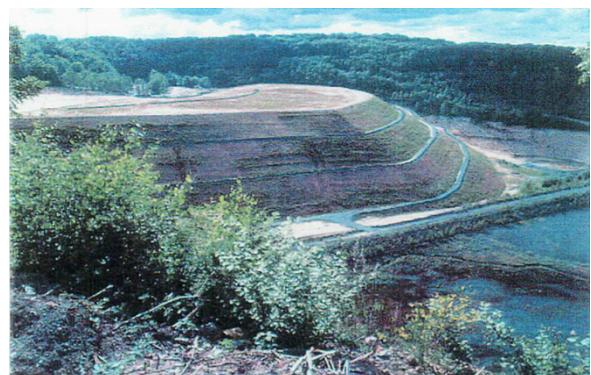
a) Projection de coulis sur les flancs du terril

b) Vue générale du site réhabilité

Figure 10 : Traitement et aspect final du terril de la carrière Simon à Schœneck (Paquette et al., 2002)

Après analyse thermographique, il est apparu que la totalité du terril était en combustion et qu'un défournement devenait irréalisable. Le choix a donc été fait d'un confinement total avec plus de 600 000 m³ de matériaux, mis en place par tranches montantes de 0,3 m compactées. Au final, l'épaisseur du recouvrement atteint 2,5 m en crête et près de 15 à 20 m à la base du talus, au droit des parties les plus grossières, donc les plus perméables et les plus chaudes. Enfin, le talus a été stabilisé en abaissant sa pente de 35° à 27° et le terril a été ensemencé par projection de graines et de fertilisants. L'auto-échauffement a semble-t-il cessé et plus aucune odeur ni trace de CO n'a été mise en évidence lors de la surveillance mise en place. Le coût de cette opération a été de 4 M€.

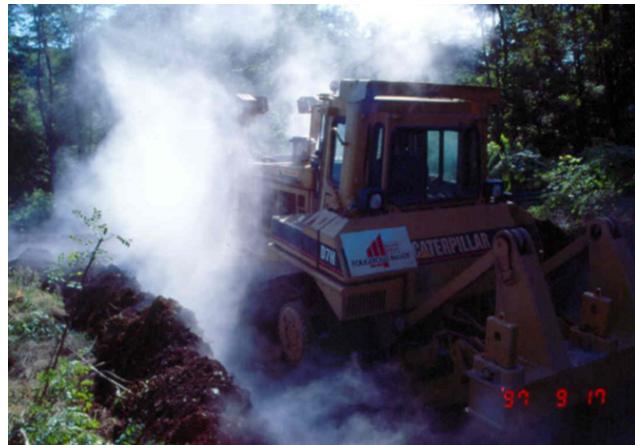
Figure 11 : Creusement d'une tranchée coupe-feu en 1997 sur la Verse des Prés à Cransac, Aveyron (Paquette et Degas, 2016)

Il s'agit ici d'isoler les parties en échauffement ou en combustion du terril en y creusant des tranchées (Figure 11) pour, entre autres, circonscrire la combustion et éviter sa propagation. Celles-ci peuvent être remplies de matériaux ininflammables (argiles, loess, cendres volantes, poussières de calcaire ou de schistes...) ou antipyrogéniques (NaCl, CaCl₂, MnCl₂...), en fonction de leur disponibilité et de leur coût. Toutefois, il s'agit généralement d'un mélange eau-cendres, éventuellement d'argiles humides. D'après Ciesielczuk (2015), cette méthode serait surtout efficace dans le cas des petits terrils plats.

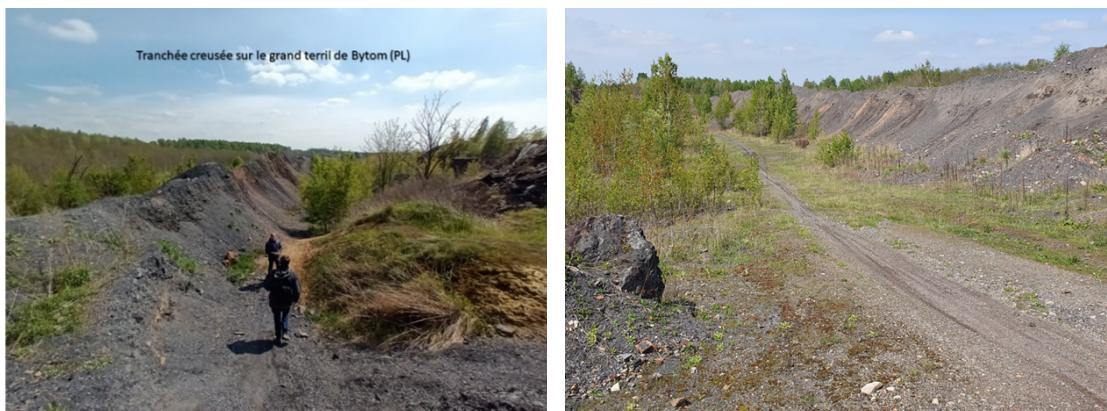
Figure 12 : Tranchée du Grand terril de Bytom en 2024

- Une vaste tranchée a été creusée au Grand terril de Bytom (Figure 12), dans le but, notamment, d'excaver des matériaux en combustion et d'isoler une partie du terril, mais le feu a fini par reprendre à quelques centaines de mètres de distance du foyer initial.

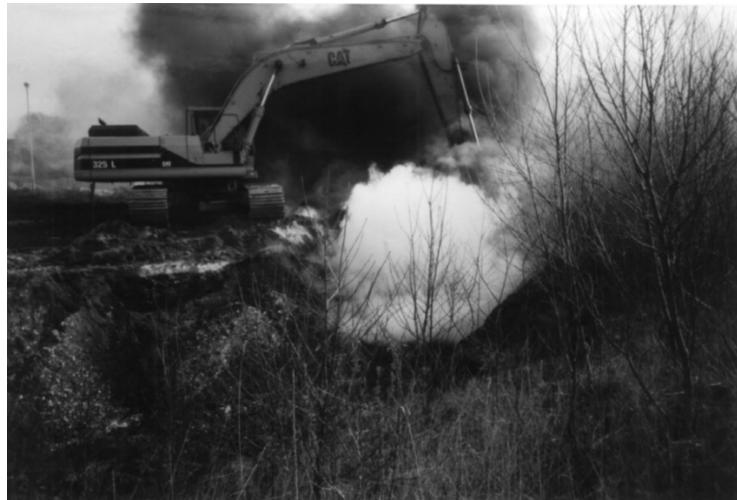
Figure 13 : Excavation du banc de résidus houillers de Brymbo au pays de Galles (Nichol et Tovey, 1998)

À Brymbo (cf. chapitre 3.2), outre la tranchée, on a vainement tenté de recouvrir la zone en combustion d'un long banc de résidus houillers (de 10 m de hauteur sur plusieurs kilomètres de longueur) par 0,20 m de poudre de calcaire et 0,40 m d'argile, puis de l'isoler à l'aide d'une tranchée de 1,50 m de largeur remplie de poudre de calcaire (Nichol et Tovey, 1998). Il a finalement été décidé d'excaver 15 000 m³ de matériau en combustion, de les transporter sur un stockage temporaire, de les refroidir par aspersion d'eau, de les mélanger avec des matériaux inertes (cendres volantes et sol argileux) puis de les ramener sur site et de les compacter, en ajoutant une couche de sol argileux et une revégétalisation (Figure 13).

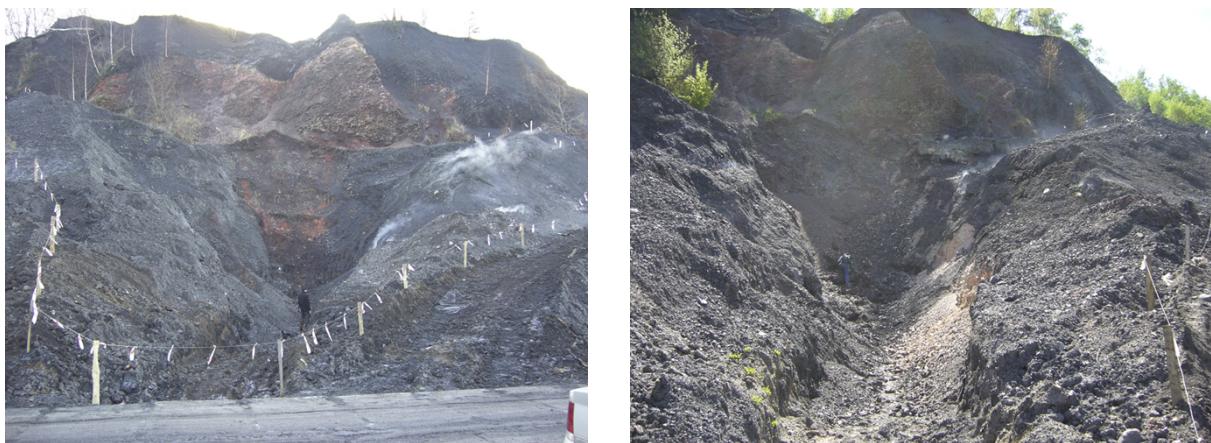
Figure 14 : Vue d'ensemble (à gauche) et en détail (à droite) des excavations réalisées en 2008 pour éteindre le feu du terril de Starzykowiec (Misz-Kennan et Tabor, 2015)

Pour Misz-Kennan et Tabor (2015), le démantèlement d'un terril avec la suppression des matériaux combustibles serait la seule façon d'éviter l'accumulation de chaleur à l'intérieur d'un ancien terril houiller. Les tentatives pour les sceller seraient vaines et la seule solution possible serait, d'après eux, de permettre un accès complet de l'air aux parties chaudes du terril en créant des excavations. L'air introduit fera monter la température et provoquera une combustion complète avec émission de gaz. Après plusieurs jours, la température baissera car les conditions favorisant l'accumulation de chaleur cesseront d'exister. Après un court intervalle, un matériau inerte pourra être introduit dans les vides laissés par les résidus brûlés. Cette méthode a été appliquée avec succès dans le terril de Starzykowiec (Figure 14) et les cônes de Rymer.

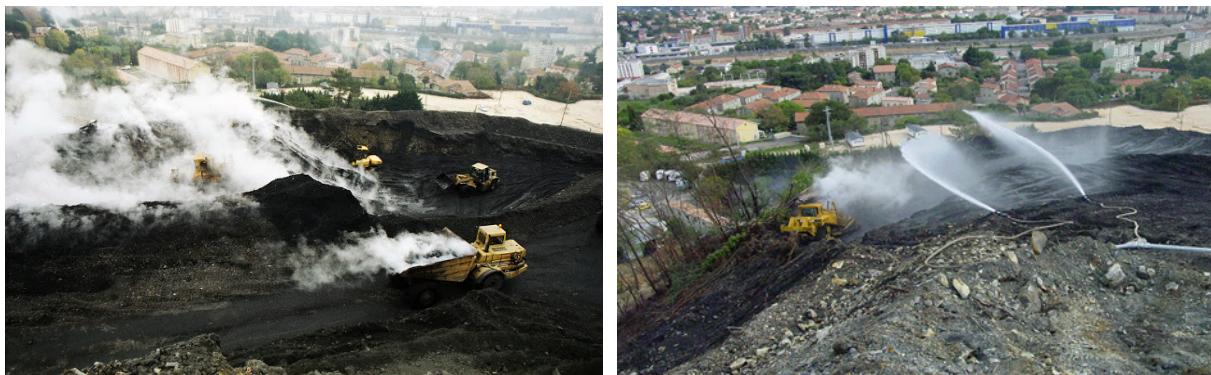
Figure 15 : Vue des opérations de défournement du terril de Rochebelle près d'Alès

En France, près d'Alès (Gard), un incendie de forêt a provoqué en juillet 2004 l'entrée en combustion des deux anciens terrils houillers du Mont Ricateau et de Rochebelle. Pour éviter l'embrasement généralisé de ce dernier, proche de la ville, le défournement de 220 000 m³ de matériaux en combustion a été réalisé (Figure 15). Le terril a également été remodelé de manière à assurer la stabilité des pentes, la gestion des eaux de surface, la protection des sols de l'érosion ainsi que l'insertion paysagère. Une surveillance en continu de la qualité de l'air a été mise en place sur le site durant les travaux. Le défournement du terril de Rochebelle a permis de contrôler son auto-combustion, mais le traitement du terril Ricateau, dont le volume est beaucoup plus conséquent, aurait été trop conséquent. Il a donc été décidé, après avoir mis en place les mesures de sécurité nécessaires (clôture et déboisement partiel du site, réalisation d'une ceinture coupe-feu périphérique) de le laisser se consumer sous la surveillance de l'Office national des forêts, gestionnaire du site. Actuellement, on peut encore voir des fumerolles qui s'en dégagent lors d'épisodes pluvieux.

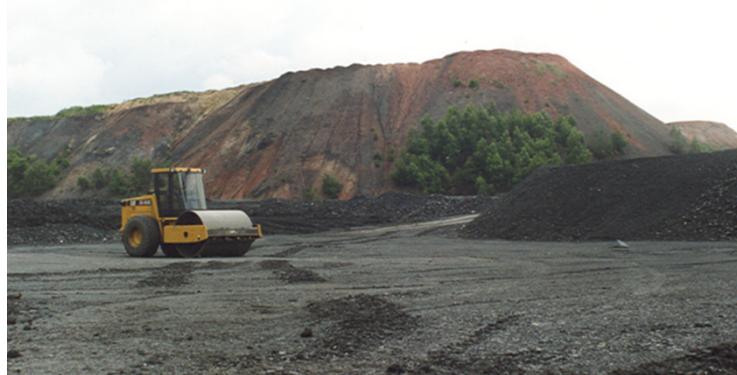
Figure 16 : Compaction des résidus récents du terril Marcel par « rouleau vibreur » (Misz-Kennan et Tabor, 2015)

En Pologne, le terril de la mine Marcel a subi plusieurs auto-échauffements. Il résulte de l'amalgame de trois anciens terrils, recouverts de résidus houillers qui ont finalement été démantelés et compactés (Figure 16). Misz-Kennan et Tabor (2015) indiquent toutefois que pour éviter l'auto-combustion de terrils, la compaction des matériaux ne suffit pas et il faut également veiller à ce que les pentes de ces terrils soient faibles et à mélanger ou à intercaler les stériles avec des matériaux inertes.

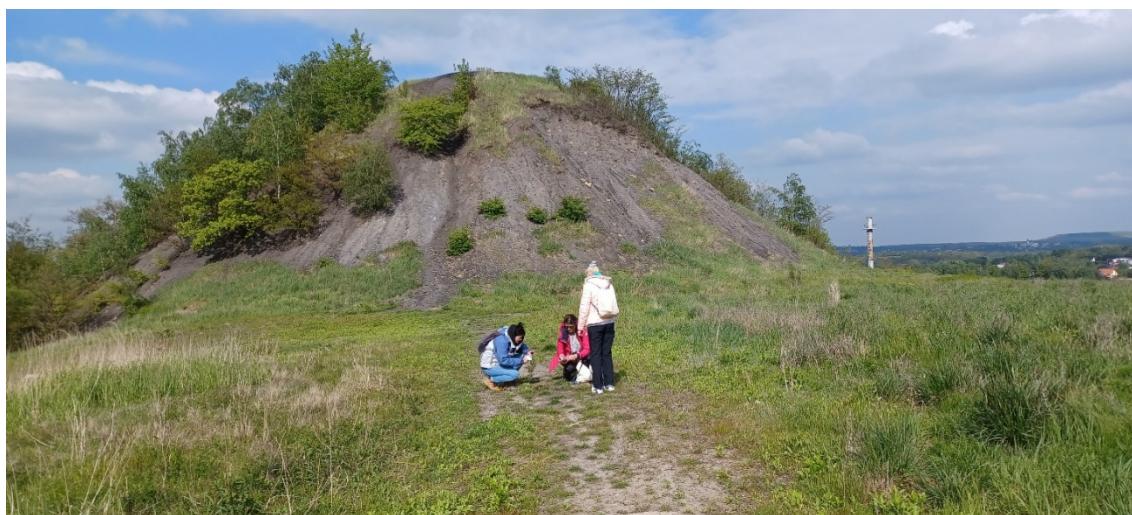
Figure 17. Vue du dernier cône Rymer non remodelé

- Le terril Stožki de la mine Rymer (voir chapitre 3.1.2.1) était initialement constitués de trois terrils coniques appelés les « Rymer Cones » mais deux d'entre eux ont été écrétés et étalés pour former un seul vaste terril conique au sommet aplati d'où dépasse le dernier cône (Figure 17). Avant le remodelage de deux des trois cônes, ce terril avait subi une tentative d'extinction par excavation puis par recouvrement de cendres volantes du côté des maisons mais le feu a migré sur l'autre versant. Le remodelage devait faciliter son traitement, mais le terril est toujours partiellement en combustion.

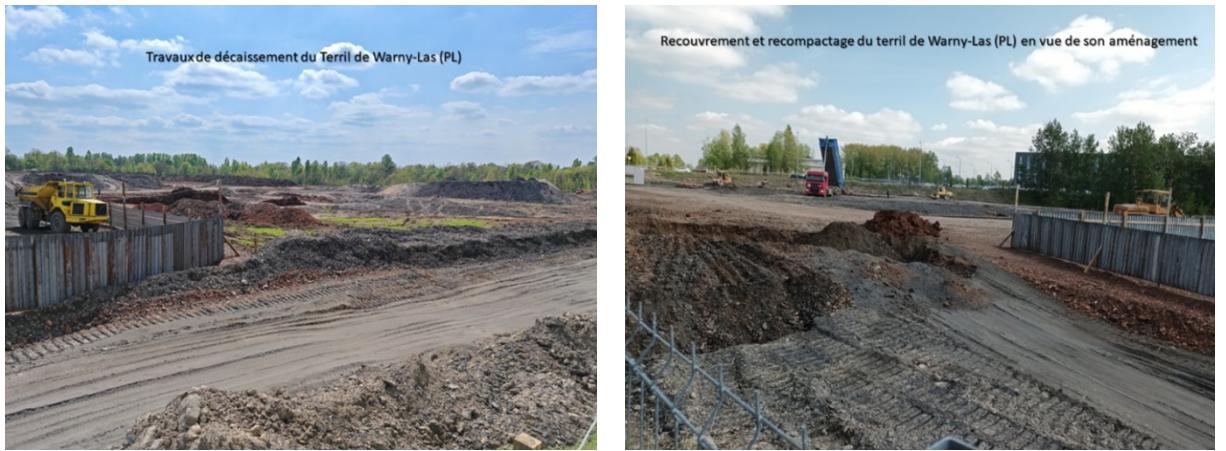
Figure 18 : Remodelage du terril Warny-Las en 2024

- Le terril de Warny-Las, relativement plat, mais deux zones en combustion avaient été détectées en 2017 par analyse des photos satellites, avec des températures in situ mesurées à 500°C. Comme il existe des maisons et une zone d'activités à proximité, et qu'il était souvent parcouru par des promeneurs, il a été nécessaire de le traiter. Lors de notre visite en 2024 (Figure 18), il était en travaux de réhabilitation afin d'en faire un parc. Le détail de son traitement ne nous a pas été transmis. Toutefois, d'après les observations de terrain, ce dernier a probablement subi un défournement pour sécuriser le site. Ensuite, il a été recouvert avec des matériaux de déconstruction de bâtiments et du clinker compactés. Aucun échauffement n'a été constaté sur le site lors de notre visite.

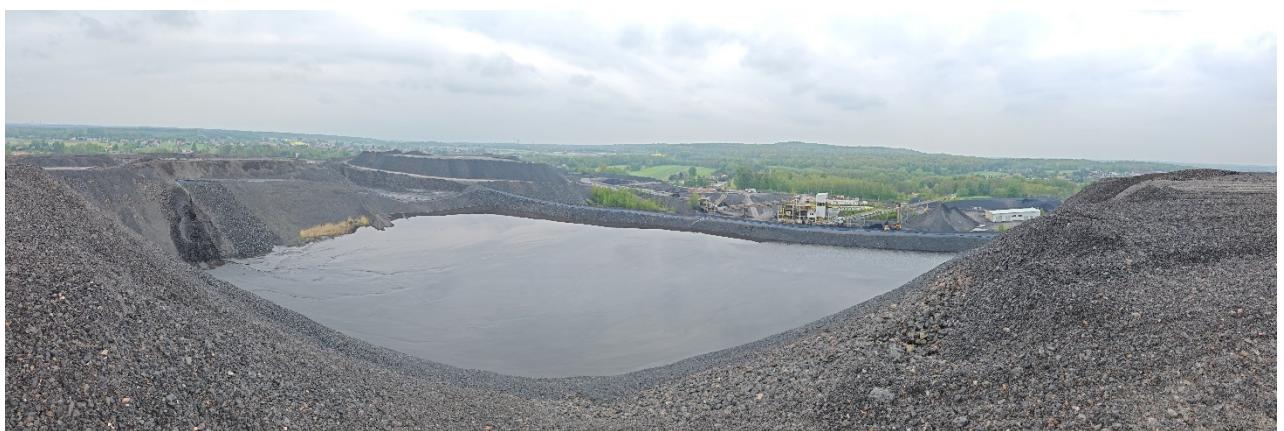
Figure 19 : Bassin de récupération des eaux de traitement et remodelage du terril Dębieńsko

- Le cas du traitement du terril Dębieńsko, situé à Czerwionka-Leszczuny, permet d'illustrer qu'un démantèlement d'un terril, peut également permettre la valorisation des matériaux extraits (Figure 19). En effet, Le matériau chaud qui est extrait est humidifié pour le refroidir, puis on procède à la récupération du charbon et au criblage des stériles (Figure 19) pour créer des remblais routiers : 2,5 Mt ont déjà été utilisées sous forme de remblais routiers (à raison de 1000-2000 t/jour) et, en 2023, 160 kt ont permis de remblayer d'anciens vides miniers. Les déchets restant servent à l'édification d'un nouveau terril plat à l'emplacement de l'actuel bassin de retour des eaux de process chargées en particules fines. Après drainage de ce bassin, ces matériaux fins constitueront la base du futur terril en limitant les entrées d'air. Les eaux de ruissellement issues du terril sont récupérées mais la végétalisation des pentes après leur recouvrement par de la terre devrait limiter le ravinement constaté. Une attention particulière est portée au respect d'une pente de 4:1 qui correspondrait à la limite maximale pour que le ruissellement des eaux de pluie ne crée pas de désordres. Il existe également une digue de rétention des eaux de ruissellement et, depuis 2003, un réseau de piézomètres autour du site, lequel se trouve à quelques centaines de mètres d'un quartier résidentiel.

- À ce jour, 27 millions de tonnes de matériaux ont été ainsi été soumis au recyclage. Le site devrait être ensuite revalorisé avec notamment la création d'un complexe sportif et d'une centrale solaire, si les démarches administratives aboutissent. Une baisse des températures a déjà été constatée. Environ 50 personnes travaillent sur ce site et le coût du traitement est autofinancé par la vente du charbon et des matériaux de remblai.

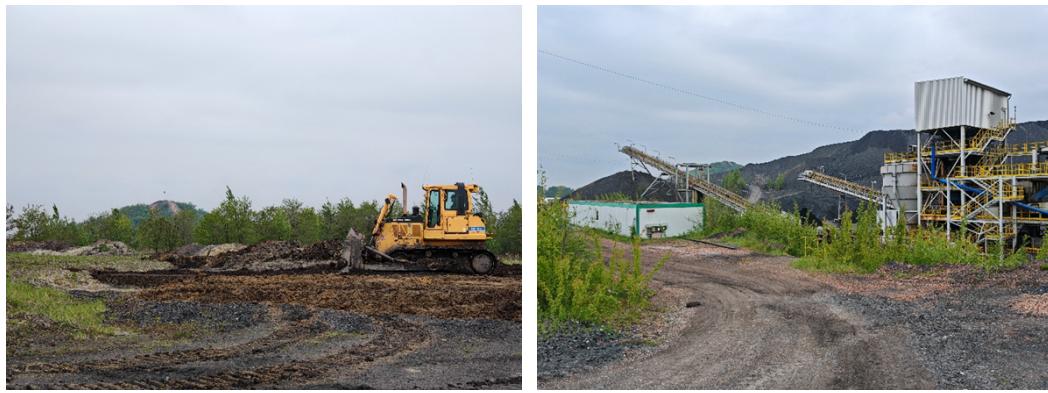
Figure 20 : Remodelage du terril Dębieńsko Centrale de tri des stériles miniers

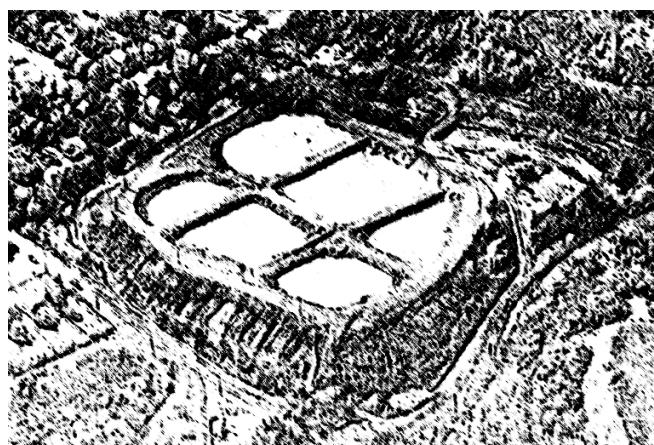
Figure 22 : Traitement en rizières d'un terril de charbon en combustion (McNay, 1971)

- l'autre, près de Scranton, concernait un test original réalisé en 1970 sur un terril en combustion dont le sommet avait déjà été recouvert par un matériau imperméable lors d'une précédente tentative d'extinction ; ce plateau sommital a alors été remodelé en « rizières » par création d'une digue périphérique et de 6 casiers qui ont été inondés pendant un mois ; cela a permis de refroidir suffisamment les résidus immédiatement sous-jacents pour permettre leur dragage, casier par casier, toujours sous l'eau, jusqu'à l'arasement complet du terril (Figure 22).

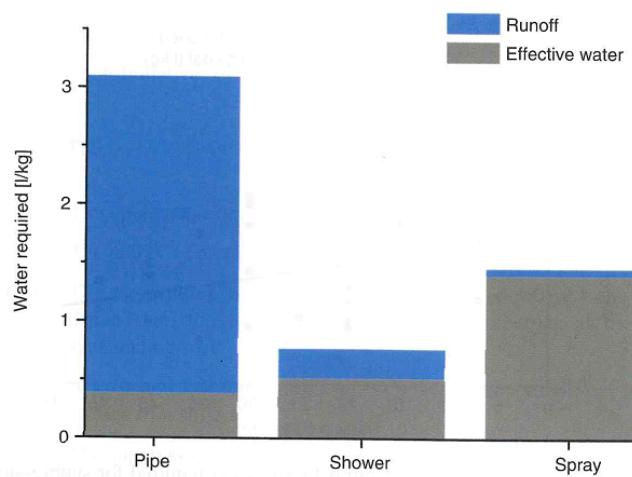
Figure 23. Comparaison des quantités d'eau utilisées pour éteindre du charbon en combustion en laboratoire selon trois méthodes d'extinction (Hadden et Rein, 2011)

- le tuyau d'eau prend trois fois plus de temps et consomme 80 % d'eau en plus pour parvenir au même résultat d'extinction, à cause de la concentration de l'écoulement d'eau le long de des chemins préférentiels ;
- la pomme de douche réduit ce problème en appliquant l'eau sur une plus vaste surface mais le débit d'eau reste important et il se crée encore des chemins préférentiels ;
- le pulvériseur a une action plus uniforme et crée en outre un écoulement plus lent ; il s'agit de la méthode la plus efficace sur le plan de la quantité d'eau consommée pour éteindre la combustion.

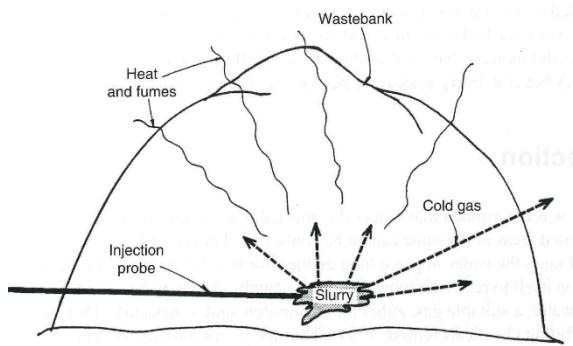
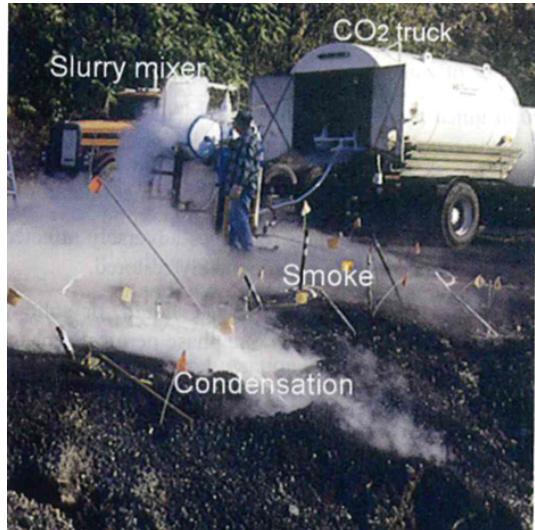
a) Schéma de principe

b) Test dans le terril de Midvale (Ohio, Etats-Unis)

Figure 24 : Injection de boue cryogénique $\text{CO}_2\text{-N}_2$ dans un terril en combustion (Kim, 2011)

les gaz chauds de combustion se soient déplacés suite à l'injection et soient allés allumer la combustion dans des zones adjacentes. Cependant, un an après l'expérience, les températures étaient globalement plus faibles en profondeur bien que le feu couve encore.

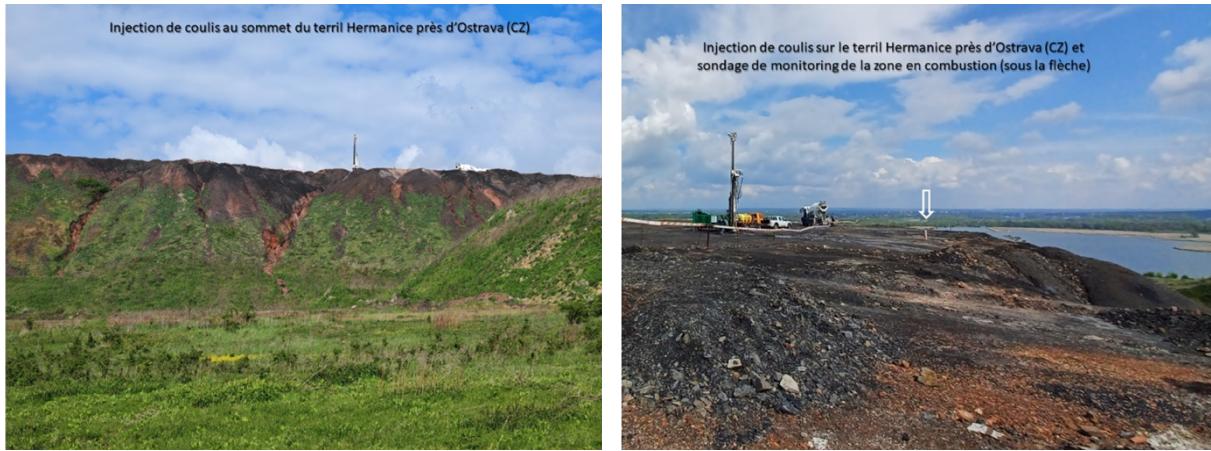
Figure 25 : *Injection de coulis au droit d'une zone en combustion en 2024*

Au terril Heřmanice, l'injection de coulis par forage en bordure du sommet du terril (Figure 25) était en cours de réalisation lors des visites de 2024. Ces injections ont pour objectif de consolider la zone en auto-combustion du terril et ainsi éviter d'éventuels glissements de terrain. La consolidation des bordures du terril permet également de limiter l'apparition de fractures, qui pourraient favoriser les apports en oxygène et donc l'échauffement du terril.

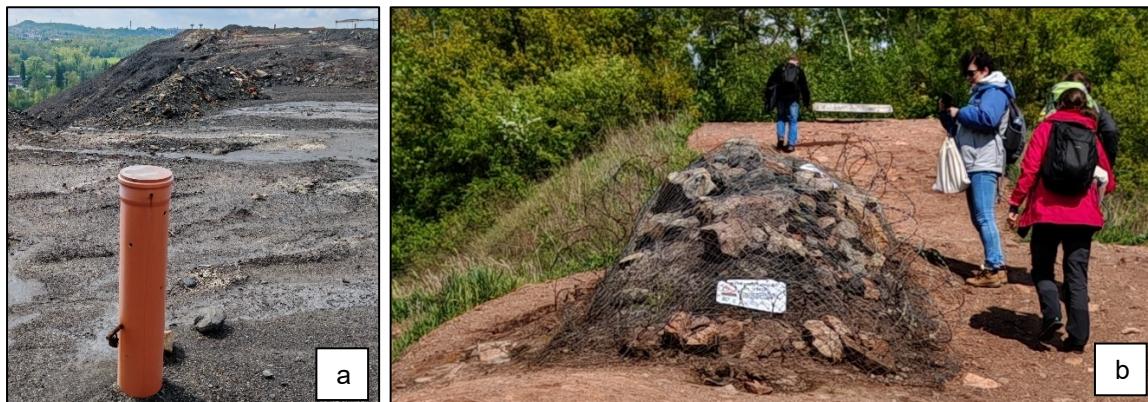
Figure 26 : Mesures de surveillance et de restrictions d'accès en République Tchèque en 2024
(a : monitoring en sondage de la zone en combustion ; b : Grillage et barbelés pour sécuriser une zone thermiquement active sur le terril d'Ema)

- En Moldavie-Silésie (région de République Tchèque), le suivi des quatre terrils thermiquement actifs se fait par thermographie par drone, avec des contrôles terrestres à l'aide d'images infrarouges. Ils réalisent également des études photogrammétriques et de l'analyse d'images par drone pour définir un index de végétation, permettant de donner une information sur un éventuel échauffement du terril. Les terrils sont également monitorés à distance (Figure 26b) : température, humidité relative, gaz (CO, CH₄, ...), poussières, pluviométrie, accéléromètre, dynamomètre/tiltmètre⁵... Cependant, la durée de vie des capteurs n'est que de quelques années du fait des conditions extrêmes (pH<2, température jusqu'à 300°C). D'après leurs mesures réalisées in situ, les processus d'oxydation du charbon seraient actifs jusqu'à 10 m de profondeur. Les secteurs les plus dangereux sont grillagés pour en interdire l'accès (Figure 26b) et des événements peuvent être réalisés afin de « contrôler » les émissions de gaz toxiques.
