Ineris - 230711 - 2833688 - v1.0

Observatoire de Château-Landon (77)

Synthèse des données acquises après six ans de suivi
instrumental et observationnel

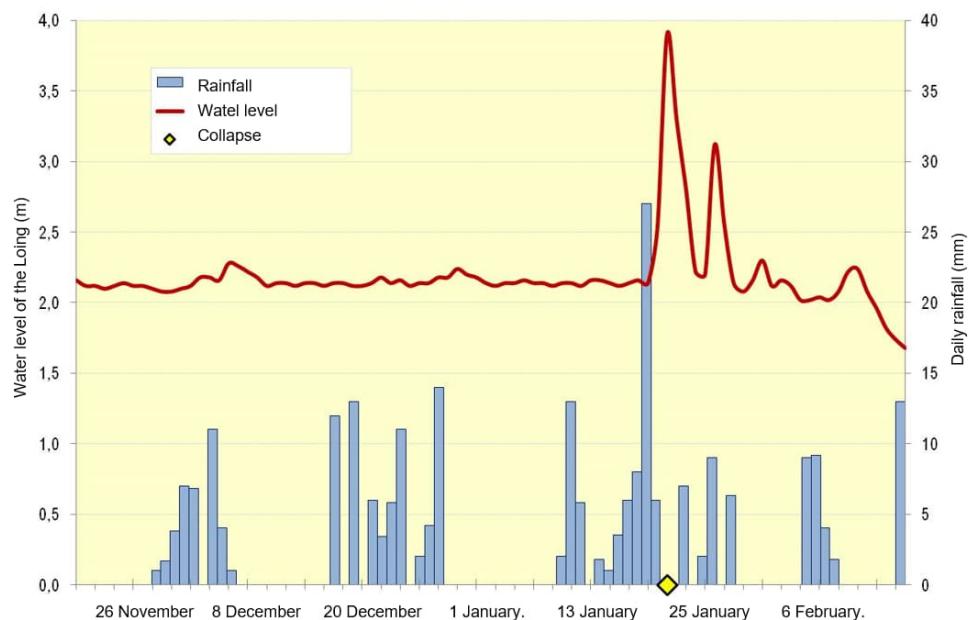
Figure 2 : Précipitations quotidiennes et hydrologie à Nemours au cours des deux mois précédant l'effondrement du 21/01/1910 (Conil et al., 2023)

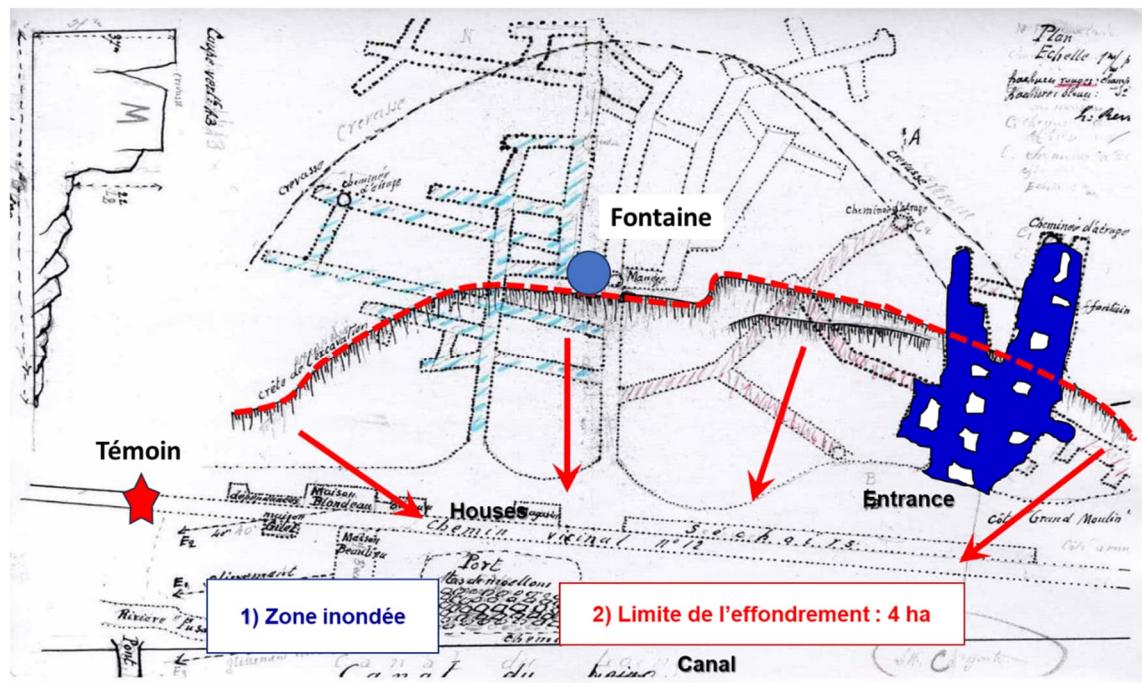
Figure 3 : Schéma de la zone effondrée établi en 1910 par les ingénieurs des Mines
(d'après Watelet et al., 2016)

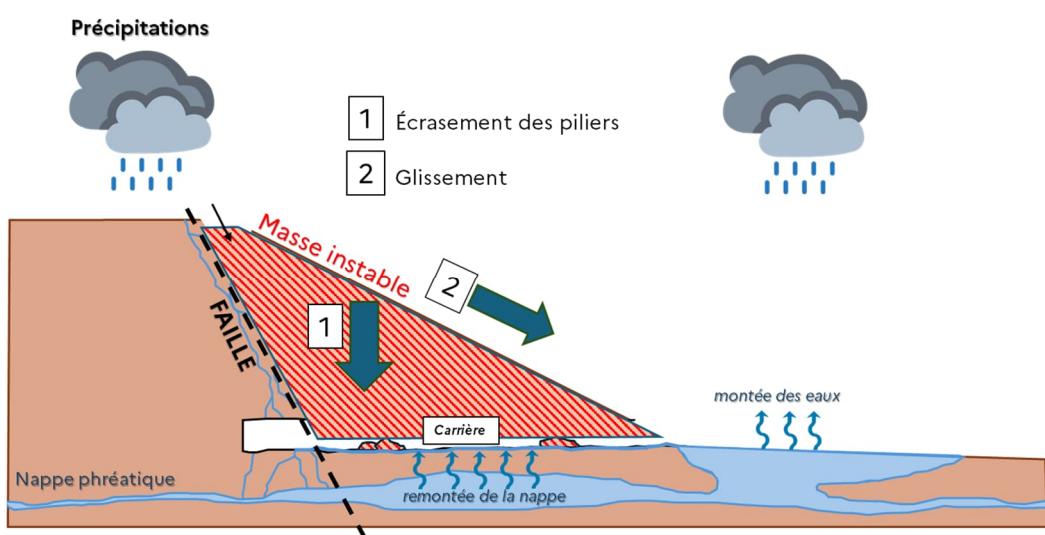
Afin de confirmer le diagnostic et de mieux comprendre les mécanismes ayant conduit à l'effondrement de la carrière et le glissement du coteau, et en particulier de l'impact de la faille sur l'ampleur de l'événement, Al Heib et al. (2023) ont réalisé des modélisations numériques intégrant l'ensemble des facteurs de prédisposition et aggravants. L'étude met en évidence le rôle central de la saturation de la craie constituant les piliers. Celle-ci réduit fortement la résistance de la craie et provoque la déformation plastique. Elle induit également des contraintes de traction dans le recouvrement et favorise l'apparition de tractions dans les bancs raides (calcaire, poudingue), phénomène amplifié par l'affaiblissement progressif des piliers (Figure 4). Le rôle de la faille est également déterminant : sa saturation par les eaux de pluie facilite le glissement en réduisant le frottement, entraînant une rupture progressive de la pente et conduisant à l'effondrement massif.

Figure 4 : Modèle conceptuel de l'effondrement

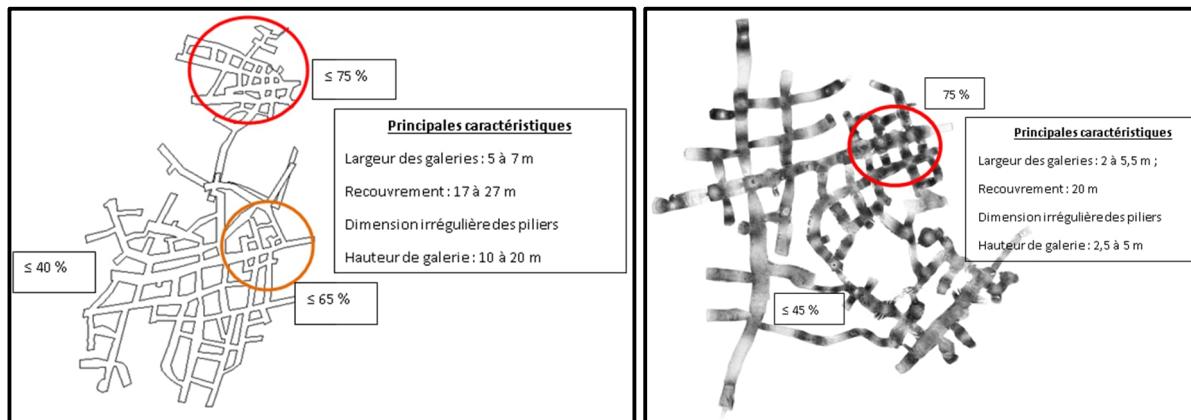
- Géométrie : les deux carrières présentent une entrée située au pied d'un coteau de 25 à 40 m de hauteur. Les deux carrières ont été exploitées par la méthode de chambres et piliers. Leur configuration, en termes de salles (chambres d'exploitation) et de piliers, est irrégulière, comportant une ou plusieurs zones fortement exploitées (Figure 5) ;
- Géologie et géomécanique : les deux sites sont constitués de la même craie, connue pour subir une diminution significative de sa résistance lorsqu'elle est complètement saturée ;
- Fracturation : la craie est globalement fortement fracturée (Royer, 1926), avec la présence de failles traversantes parallèle au versant identifiées dans les deux carrières (Gaumet et al., 2021).

Figure 5 : Schéma d'exploitation des carrières de Beaulieu (à gauche) et de Royer (à droite)

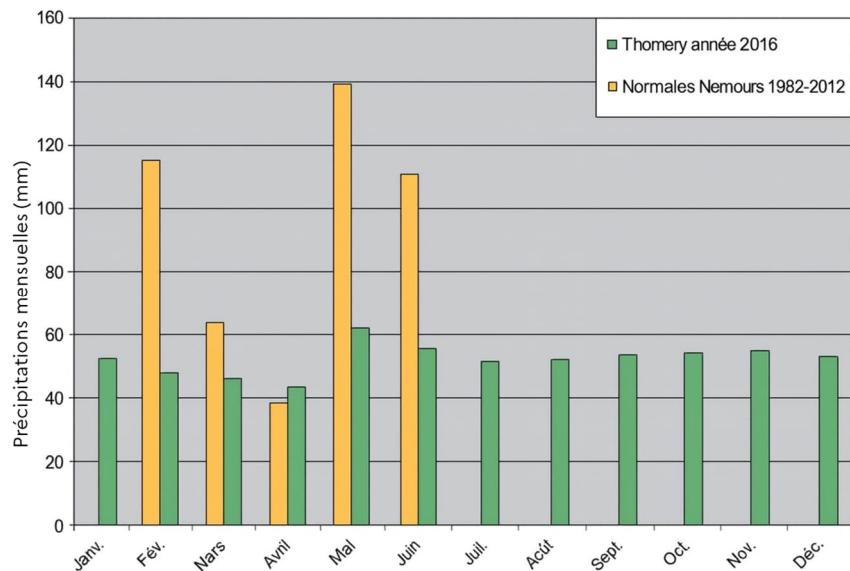
Figure 6 : Comparaison des précipitations à Nemours : normale 1982-2012 vs année 2016 d'après Conil et al. (2023)

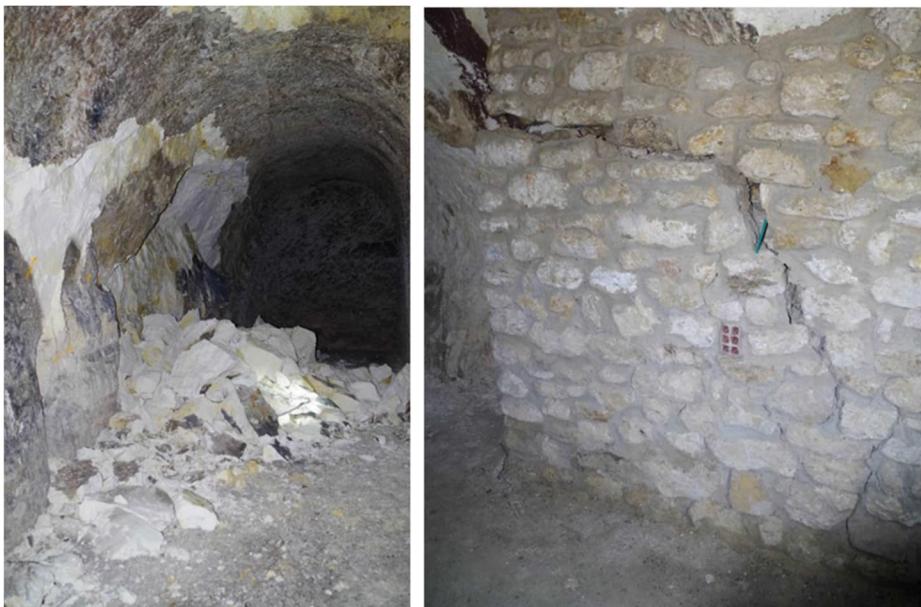
Enfin, un éboulement de plusieurs mètres cubes a été observé au pied d'un plan de faille (Figure 7).

Figure 7 : Dégâts constatés dans la carrière de Royer à la suite des épisodes pluvieux exceptionnels de 2016 (Kreziak & Cherkaoui, 2016).

Alors qu'aucune évolution significative n'avait été observée lors des visites réalisées en 2011 et 2015, des écaillements de parements et un éboulement le long d'une faille ont été constatés en 2016, ainsi que des mouvements du remblai près de l'entrée de la carrière (Kreziak & Cherkaoui, 2016). Ces dégradations semblent associées à l'épisode hydro-climatique extrême de juin 2016, marqué par de fortes précipitations et une crue du Loing d'occurrence supérieure à cent ans (Figure 6). Les observations visuelles indiquent que la crue n'a pas provoqué d'entrée d'eau dans la carrière (aucune trace de crue n'a été repérée), comme cela avait déjà été noté lors de l'effondrement de la carrière Beaulieu en 1910. En revanche, la rupture d'une maçonnerie à l'entrée de la carrière témoigne d'un déplacement du remblai dans les galeries (Figure 7).

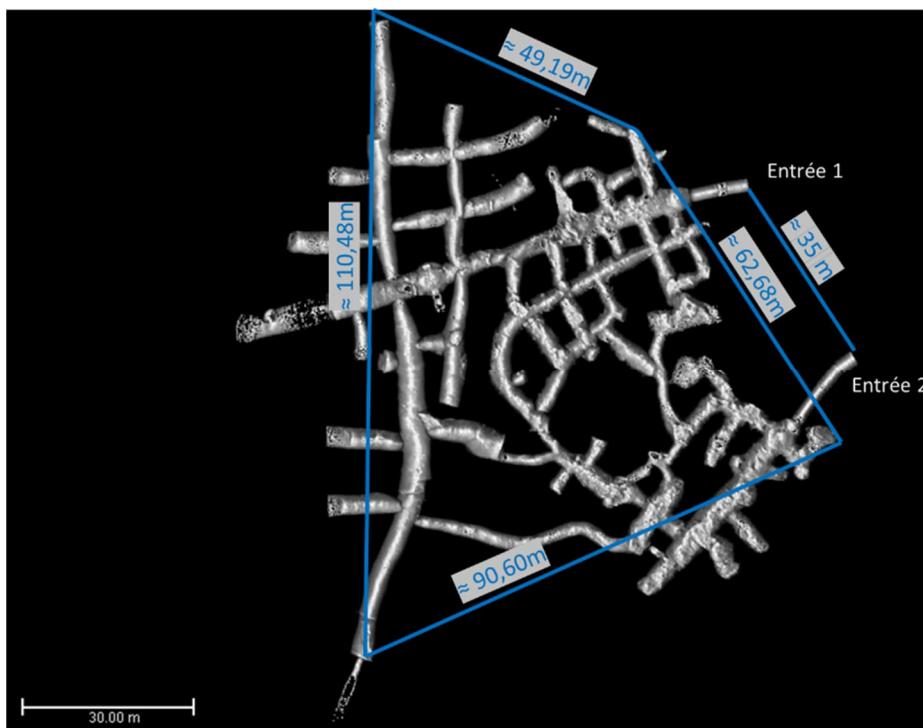
Figure 8 : Dimensions de la carrière Royer

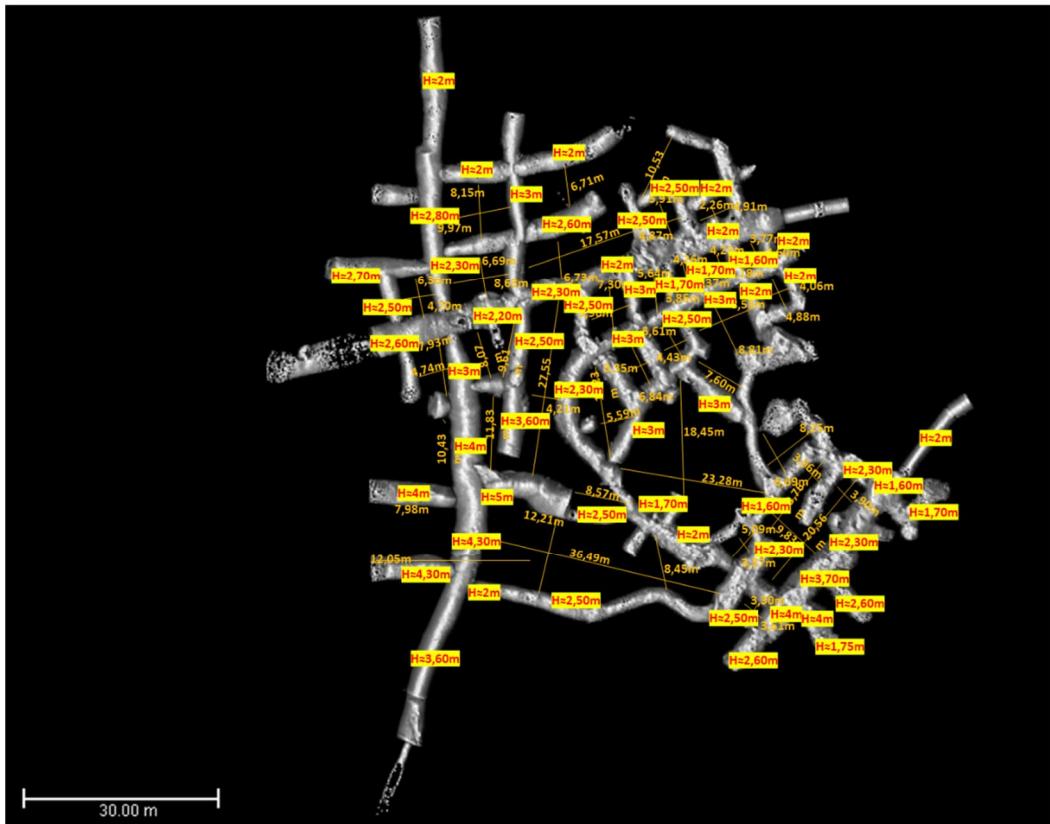
Figure 9 : Hauteurs des galeries de la carrière Royer

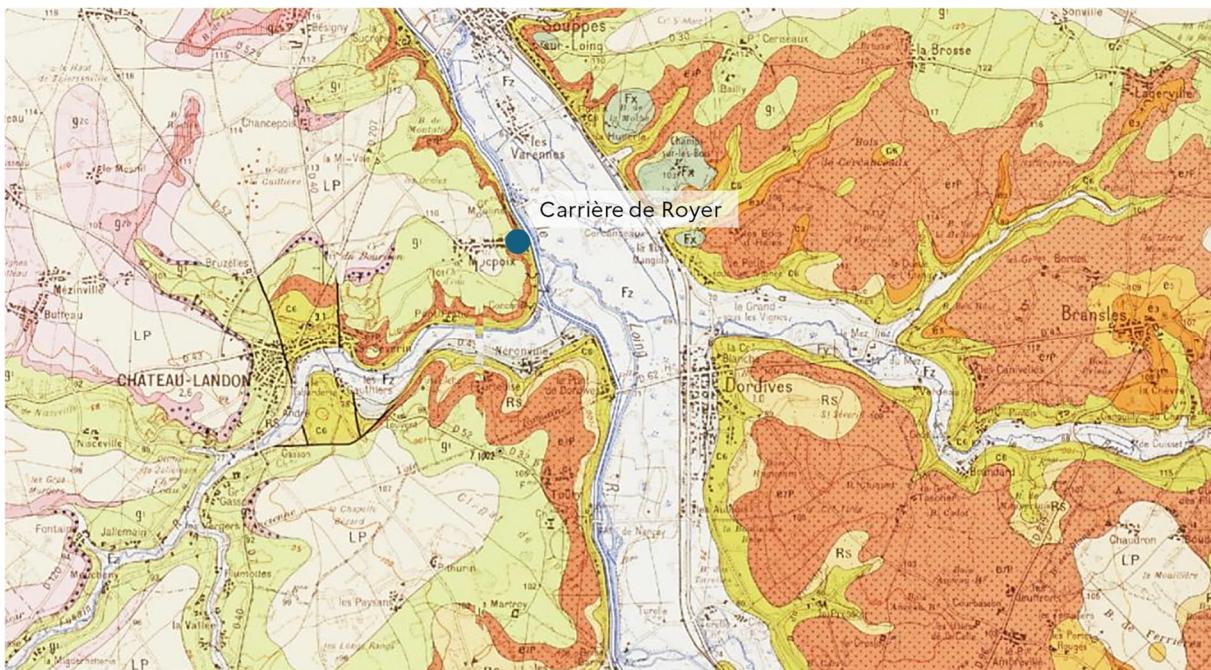
Le plateau du Gâtinais est constitué de formations sédimentaires d'âge tertiaire reposant sur la craie campanienne (c6), localement recouvertes de loess du quaternaires (LP) (Figure 10). La craie affleure sur les versants et dans le fond des vallées, parfois sous forme massive avec des silex, parfois sous une forme plus meuble et friable : c'est sous ce dernier faciès qu'elle était autrefois exploitée dans les carrières sous le nom de Blanc de Meudon.

Figure 11 : Carte géologique des environs de Château-Landon (voir légendes dans le texte) (d'après Infoterre) (Conil et al., 2023)

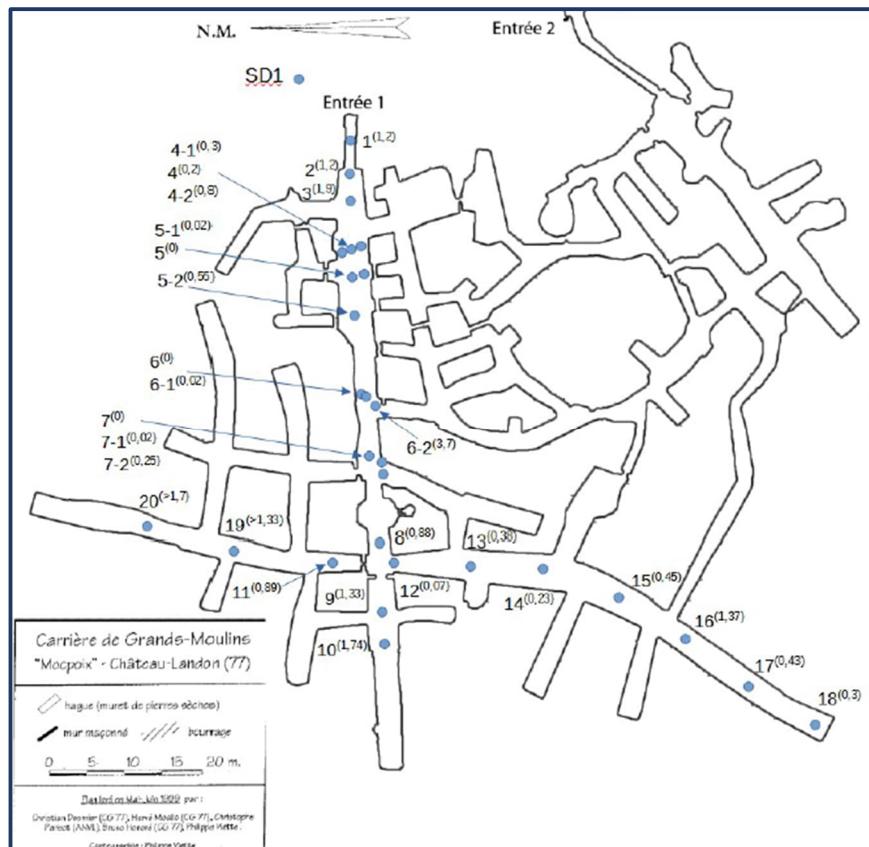
Figure 13 : Localisation des sondages et épaisseur estimée des remblais entre parenthèse, en mètre (Gaumet et al., 2021)

À l'entrée 1 de la carrière, les remblais présentent une épaisseur moyenne de 1,2 m, atteignant près de 2 m à +10 m de l'entrée (Figure 13). Cette lentille, faiblement compactée s'amincit progressivement pour disparaître vers +20 m, où la craie en place devient subaffleurante sous une couverture discontinue de remblais dont l'épaisseur varie de moins de 50 cm à environ +50 m. Dans ce secteur, une discontinuité verticale d'environ 3,7 m de longueur a été identifiée ; elle correspond à la prolongation, dans le mur, d'une faille observée en paroi et en toit.

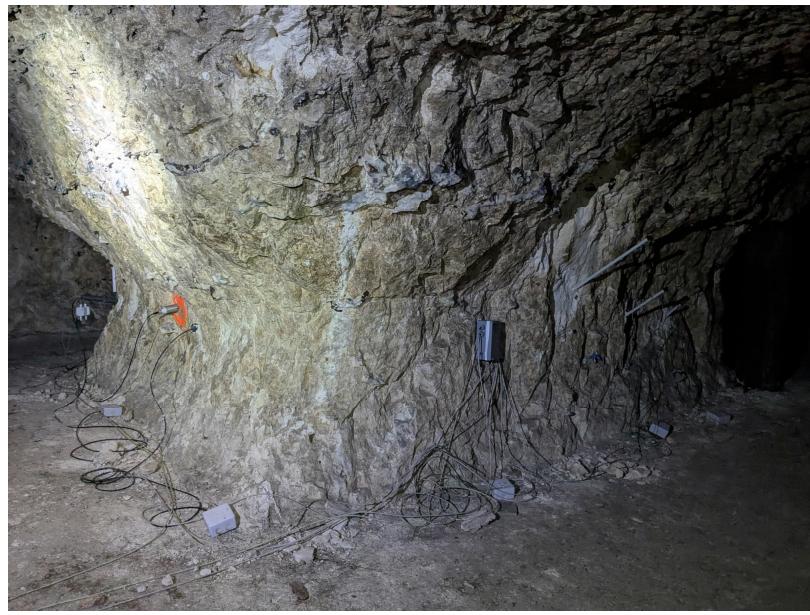
Un des piliers de la carrière (zone A) a été sélectionné afin d'étudier son comportement vis-à-vis des variations saisonnières du niveau de nappe. Le choix de ce pilier s'est fait compte tenu de son faible diamètre et de sa proximité avec l'entrée de la carrière où la nappe alluviale est supposée moins profonde qu'au fond (Conil et al., 2023). La base couvre une surface proche d'un rectangle de 4 par 5 m (Figure 14), orientée à 10° près comme les points cardinaux (plus grande longueur dans l'axe Nord-Sud). Le toit de voûte des galeries limitrophes variant de 2,15 à 2,5 m suivant les faces, le volume total du pilier est estimé proche de 40 m³ (Gaumet et al., 2021).

Figure 14 : Pilier instrumenté dans la zone des petites piliers – Zone A

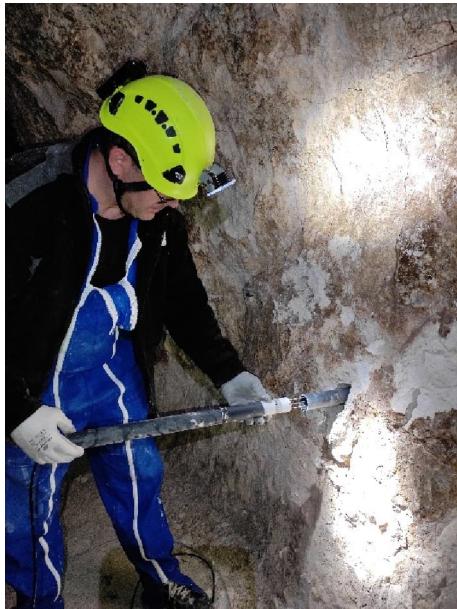
Le principe de fonctionnement repose sur l'application, le long des électrodes, d'une onde haute fréquence de 100 MHz. La teneur en eau volumique est calculée à partir des propriétés diélectriques du milieu, déterminées par la différence entre l'onde émise et l'onde réfléchie par le sol ou le parement.

Figure 16 : Installation des capteurs de teneur en eau

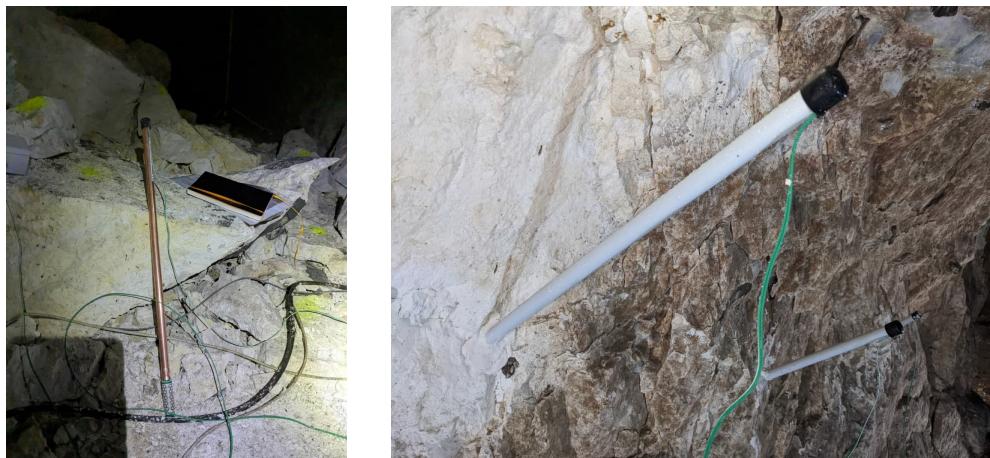
Le principe de fonctionnement repose sur la mesure de la résistance électrique dans une matrice granulaire interne, hydrophile et en équilibre avec le sol environnant. Cette conception assure une calibration stable et reproductible, indépendante du sol d'installation, contrairement aux tensiomètres classiques. La gamme de mesure des capteurs s'étend de 0 à 239 kPa, ce qui convient généralement aux sols non saturés. Toutefois, dans le cas de roches fissurées comme la craie, la distribution des pores et des fissures peut entraîner des succions supérieures à cette plage ou conduire à des mesures

Figure 18 : Capteur de succion type WATERMARK Model 200SS (à gauche). Capteurs de succion dans le pilier (à droite)

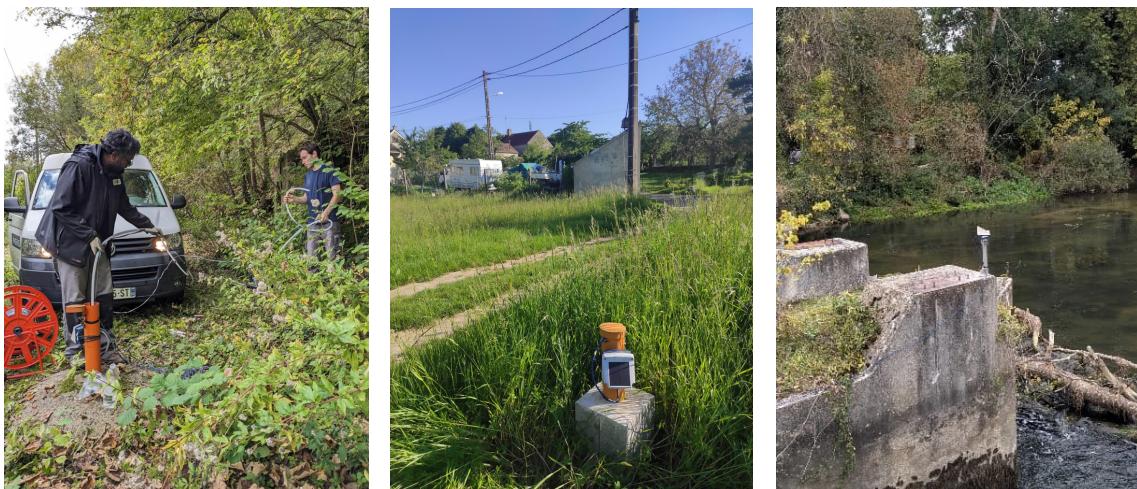
Enfin, un limnimètre a été installé directement dans le Loing fin 2021. Un limnimètre ou station limnimétrique est un équipement qui permet l'enregistrement et la transmission de la mesure de la hauteur d'eau dans un cours d'eau. (Figure 19). Suite à des coupures récurrentes d'acquisition des données en hiver à cause de l'ombre créée par la végétation environnant le limnimètre, celui-ci a été déplacé en octobre 2025 vers un endroit non végétalisé (Figure 30)

Figure 19 : Nettoyage de la sonde piézométrique SD2 (à gauche). Forage piézométrique SD1 (au milieu). Limnimètre dans le Loing (à droite)

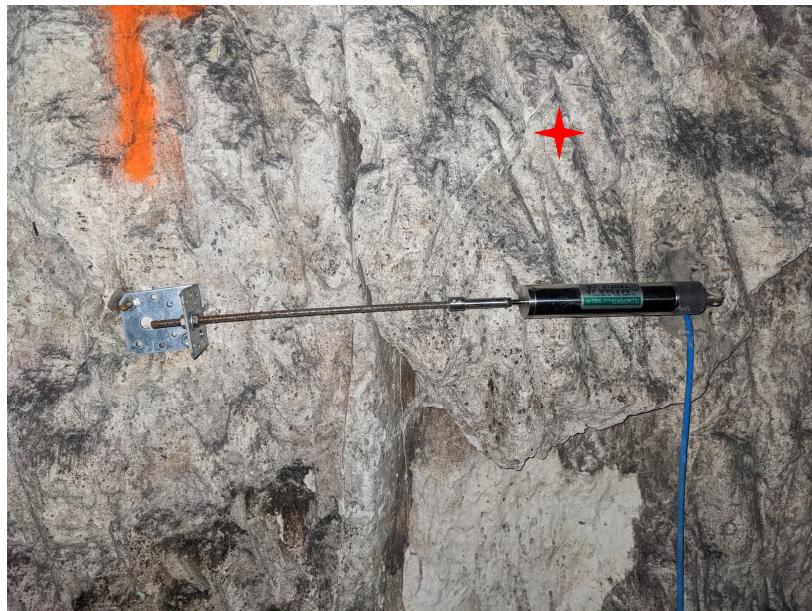
Le capteur a été positionné à mi-course ils peuvent mesurer des déplacements de $\pm 12,5$ mm, afin de permettre l'observation aussi bien d'une ouverture que d'une fermeture de la fissure. La mesure initiale enregistrée lors de l'installation était de 13,9 mm.

Figure 21 : Fissuromètre installé en zone B pour suivre l'évolution d'une fracture

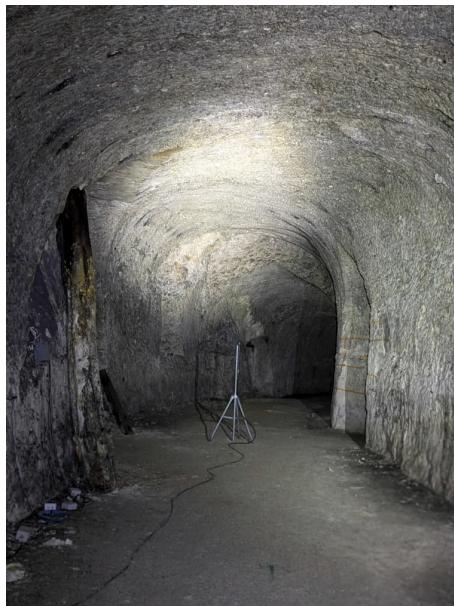
Figure 22 : Capteur acoustique sur pied dans la carrière

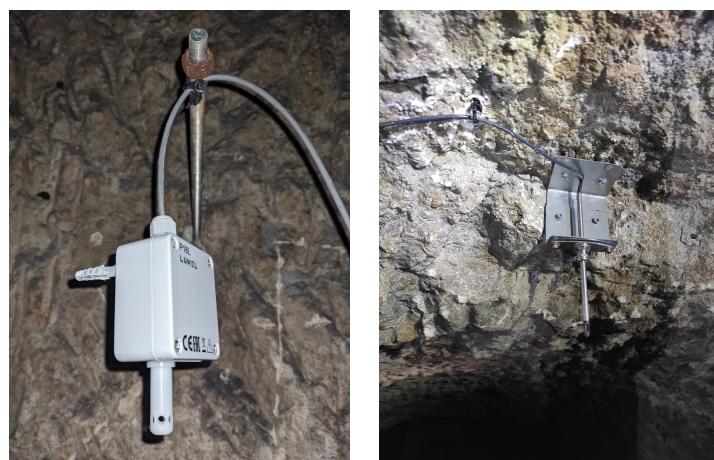
Figure 24 : Station climatique dans la carrière (à gauche). Capteur de température à l'extérieur au-dessus de l'entrée 1 (à droite).

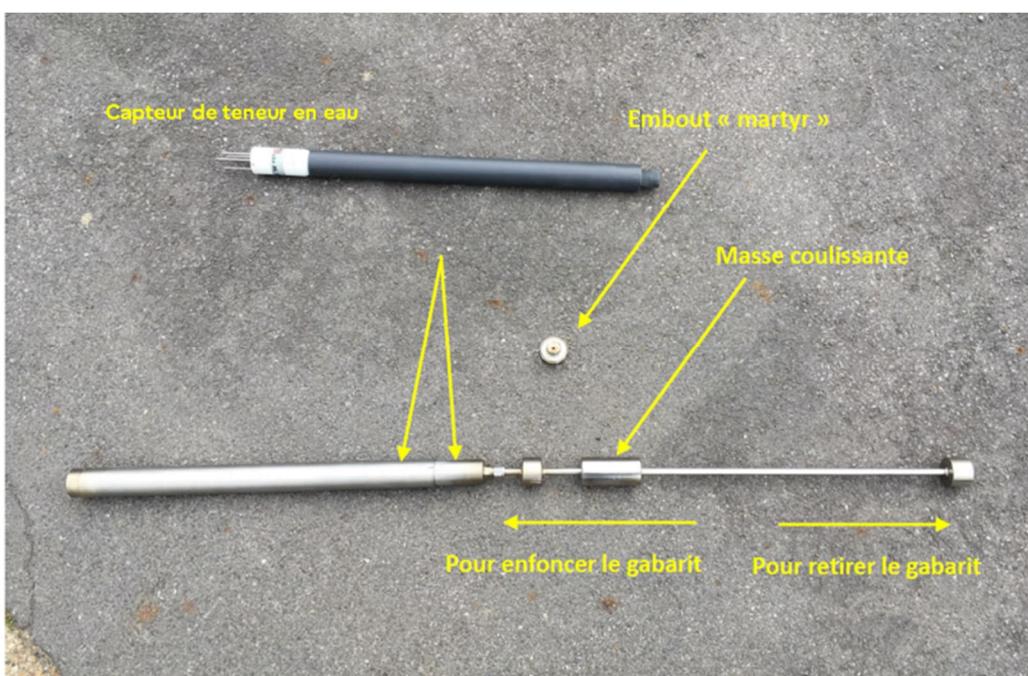
Figure 25 : Les différents éléments du gabarit fabriqué pour l'installation des capteurs de teneurs en eau

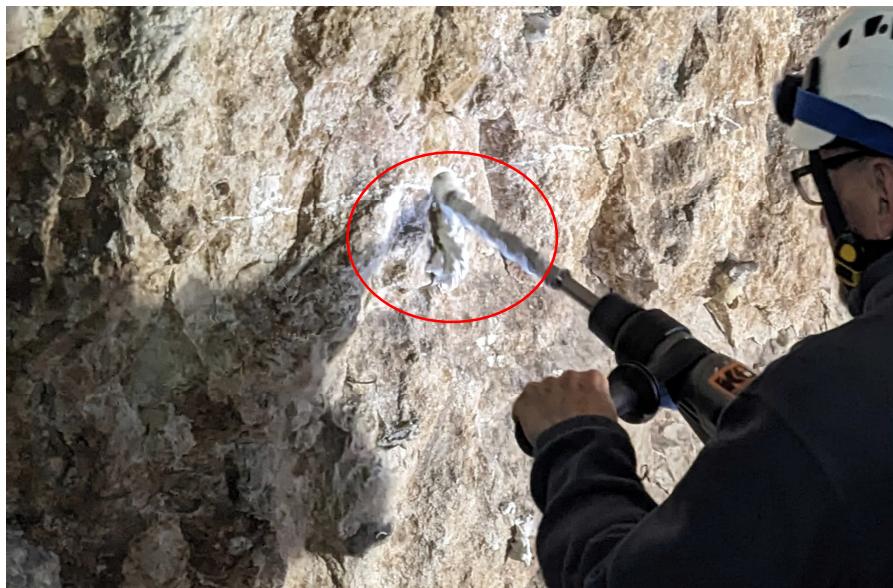
Figure 26 : Transformation de la craie en boue lors de la foration

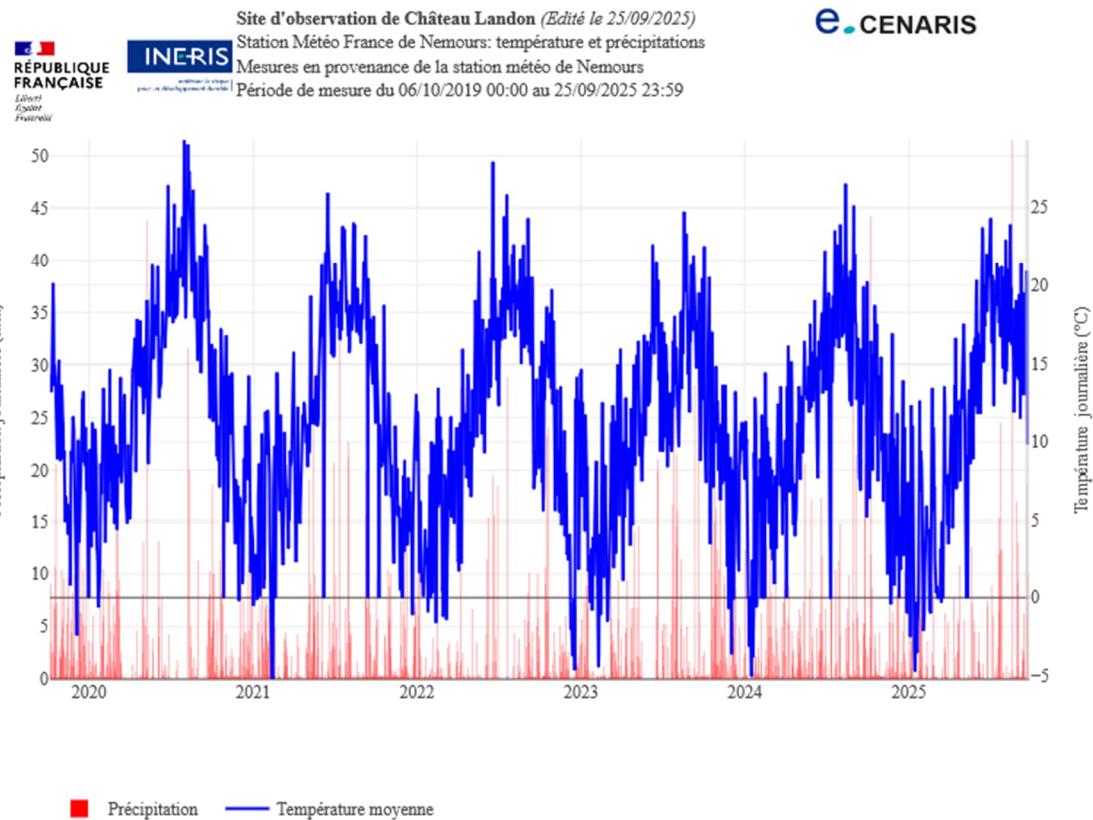
Figure 27 : Température et précipitation à la station Météo France de Nemours (77) située à 15 km de Château Landon

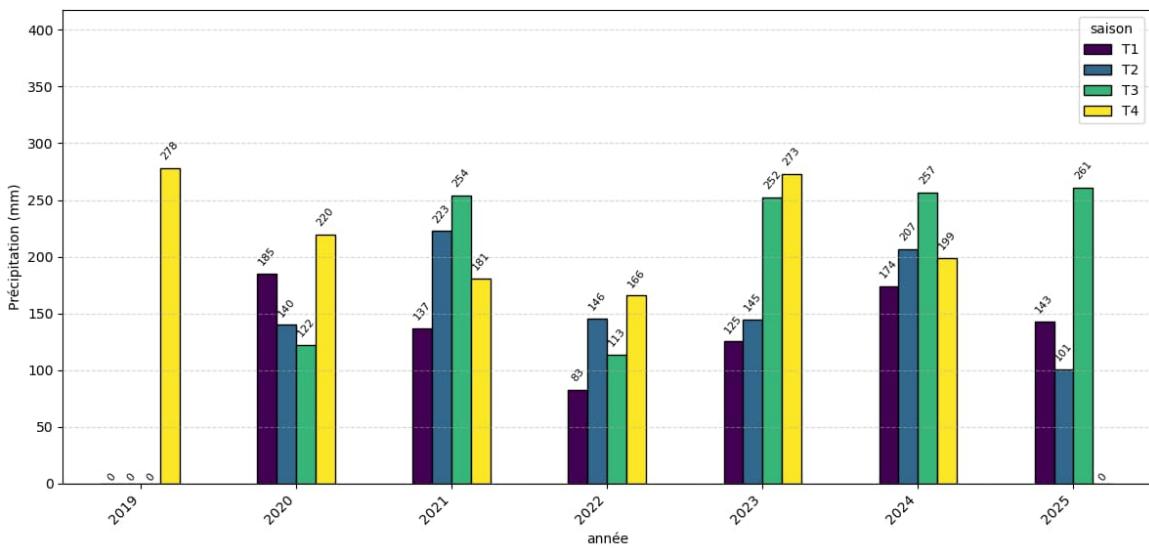
Figure 28 : Précipitations cumulées interannuelles par trimestre depuis 2019 (station de Nemours)

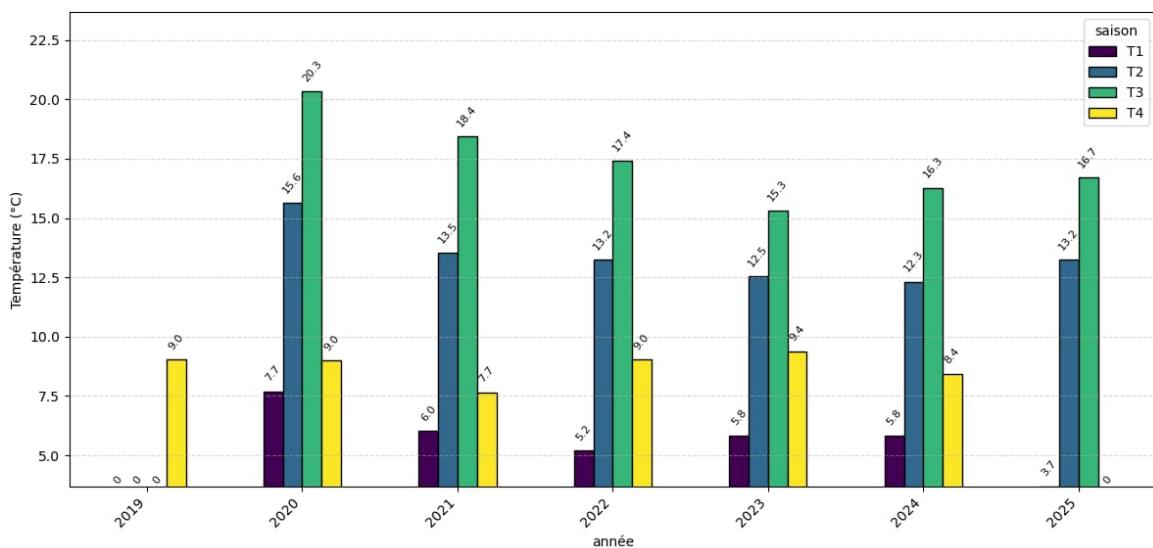
Figure 29 : Température moyenne interannuelle par saison depuis 2019 (station de Nemours)

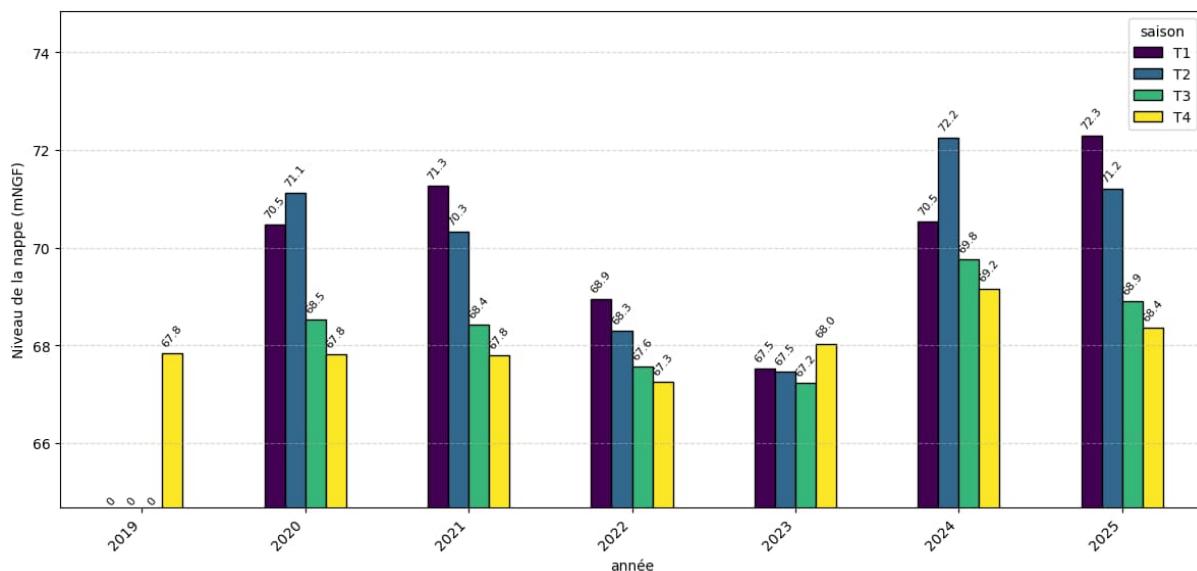
Figure 31 : Niveau moyen interannuel de la nappe dans le piézomètre SD1 par trimestre (T)

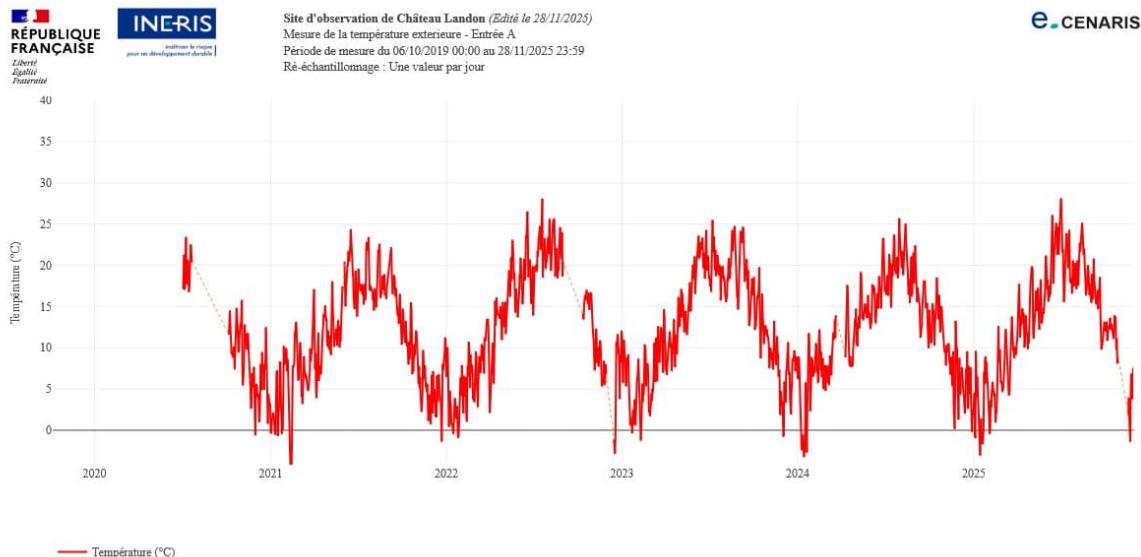
Figure 32 : Températures mesurées à l'extérieur de la carrière devant l'entrée 1

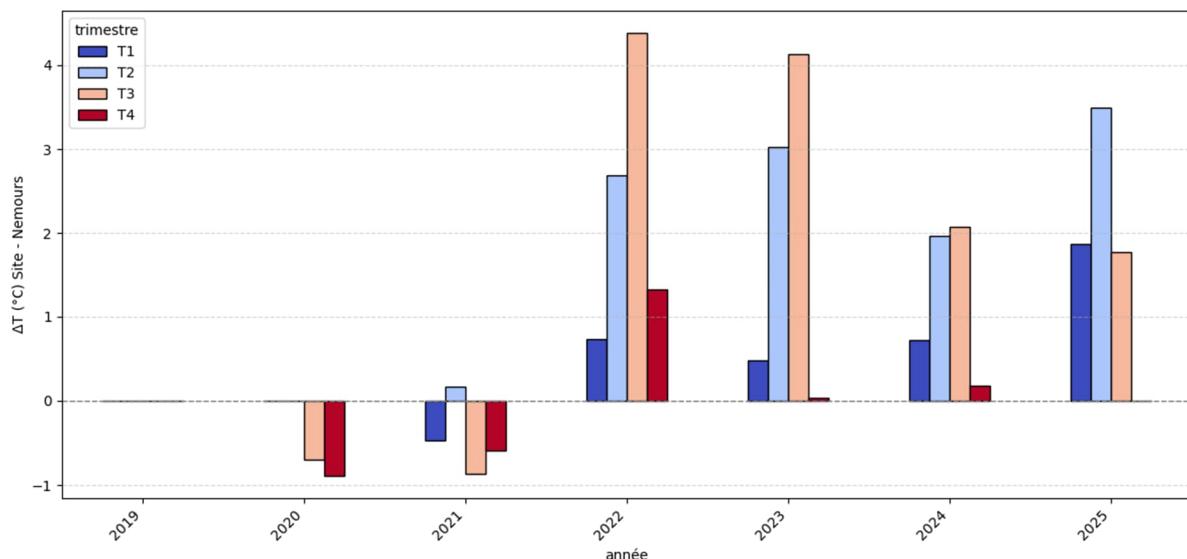
Figure 33 : Écarts de température entre la station de Nemours et le site de la carrière Royer

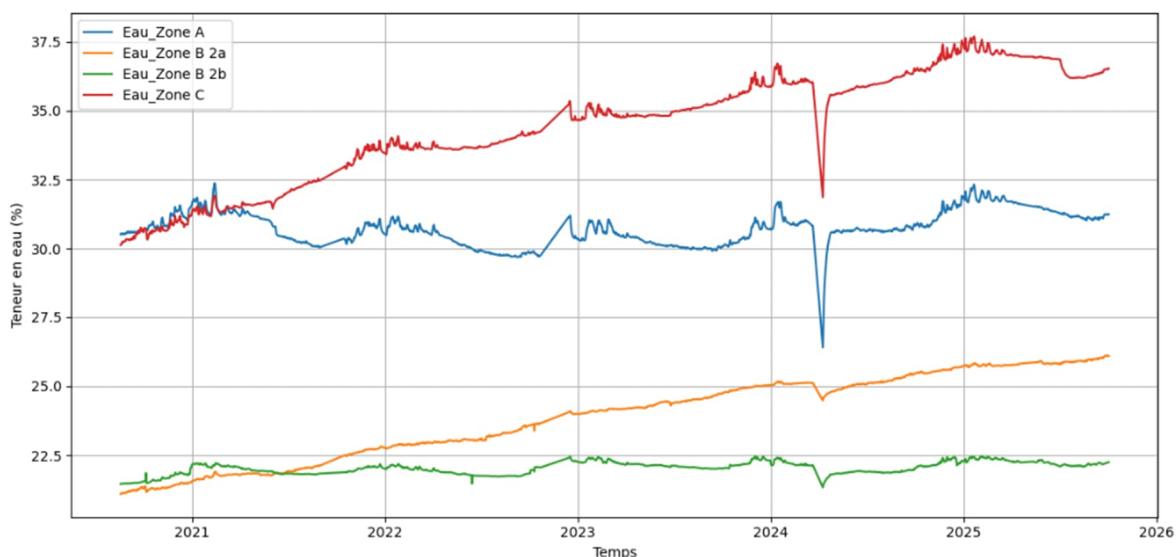
Figure 34 : Teneurs en eau à 5 cm, dans les différentes zones de l'observatoire

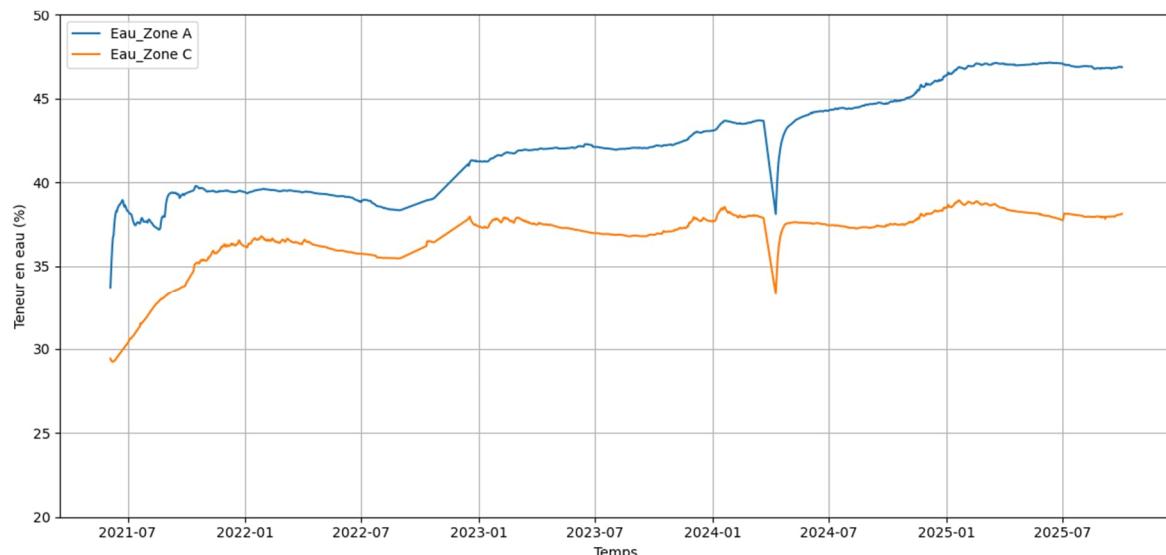
Figure 35 : Teneurs en eau à 50 cm, dans les zones A et C de l'observatoire de Château Landon

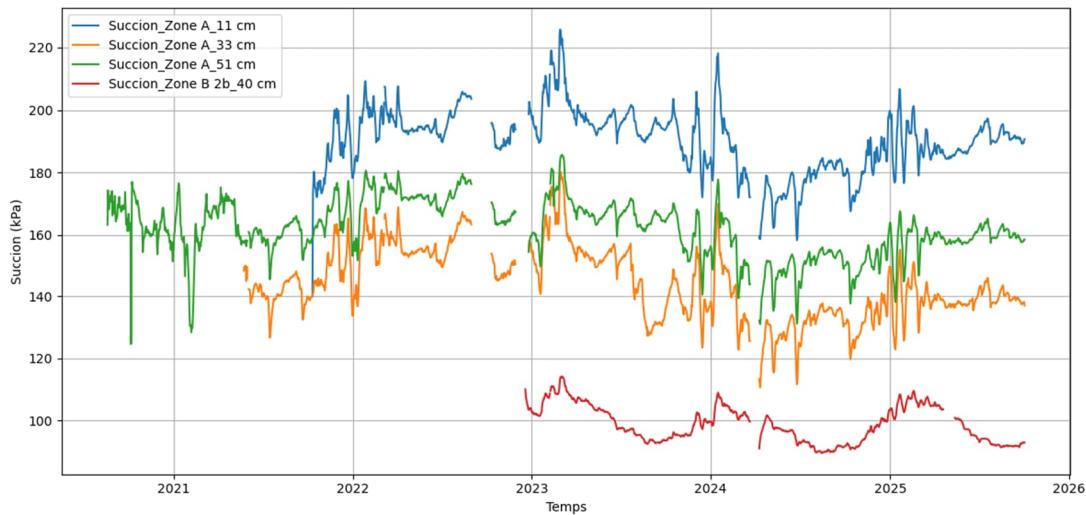
Figure 36 : Succions mesurées dans les zones A et B 2b à différentes profondeurs dans le massif

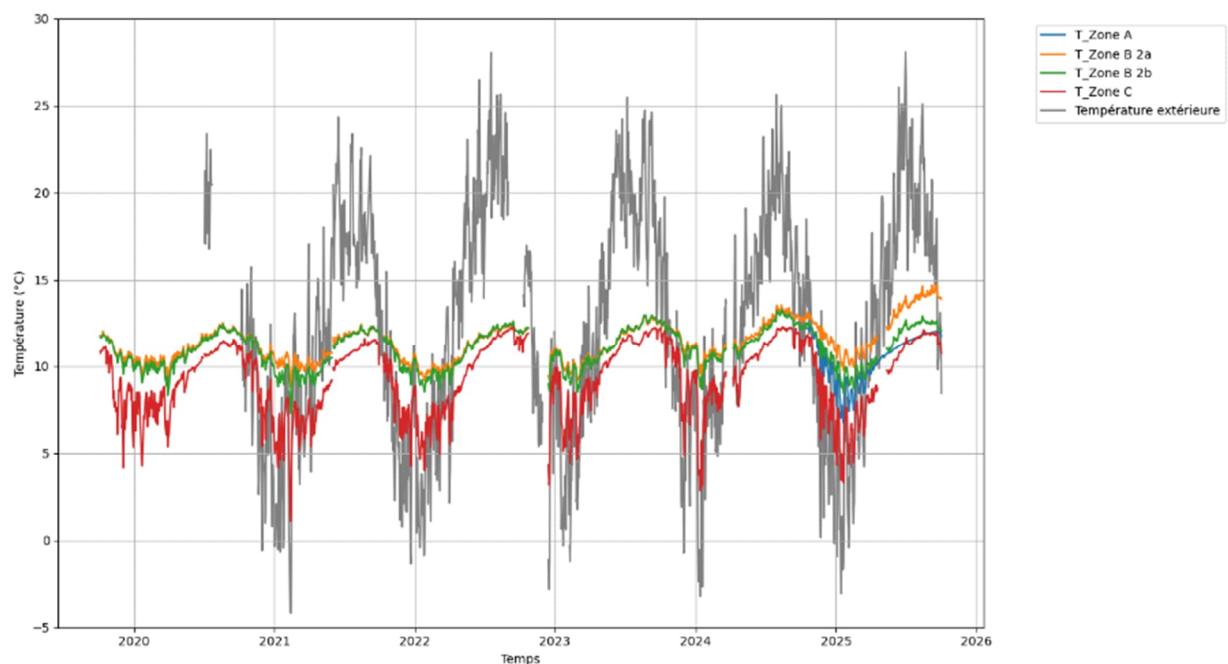
Figure 37 : Températures mesurées dans les différentes zones de l'observatoire et température mesurée à l'extérieur.

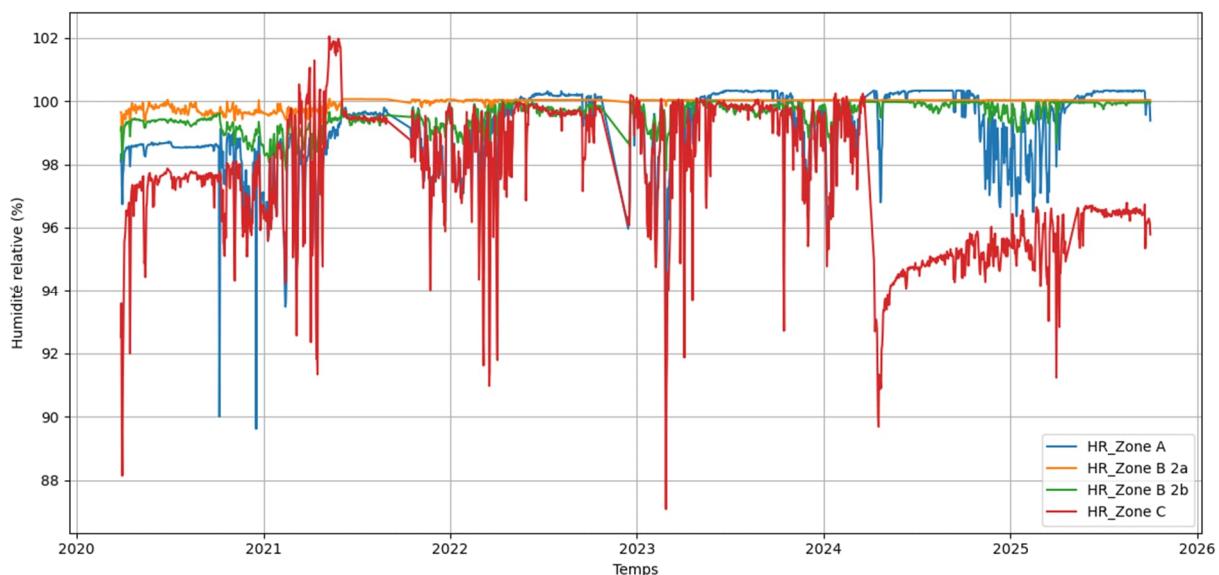
Figure 38 : Humidités relatives mesurées dans les différentes zones de l'observatoire

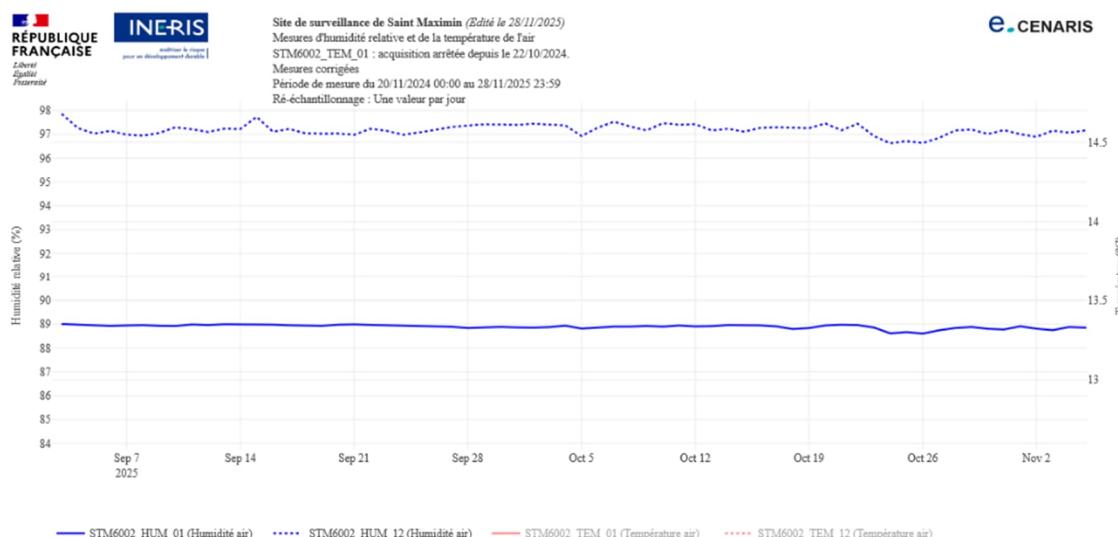
Figure 39 : Comparaison des mesures d'humidités relatives mesurées à l'aide d'un capteur conventionnel (ligne bleue continue) et d'un capteur haute performance (ligne bleu pointillée) – Carrière de Saint Maximin (60)

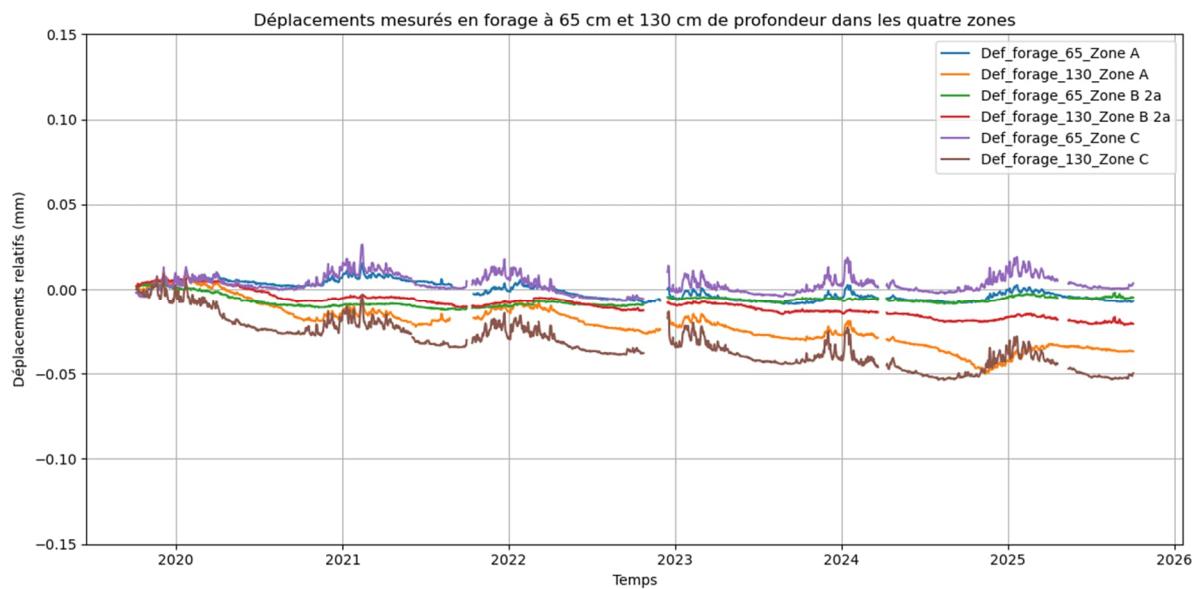
Figure 40 : Déplacements mesurés en forages, à 65 cm et 130 cm de profondeur, dans les différentes zones de l'observatoire

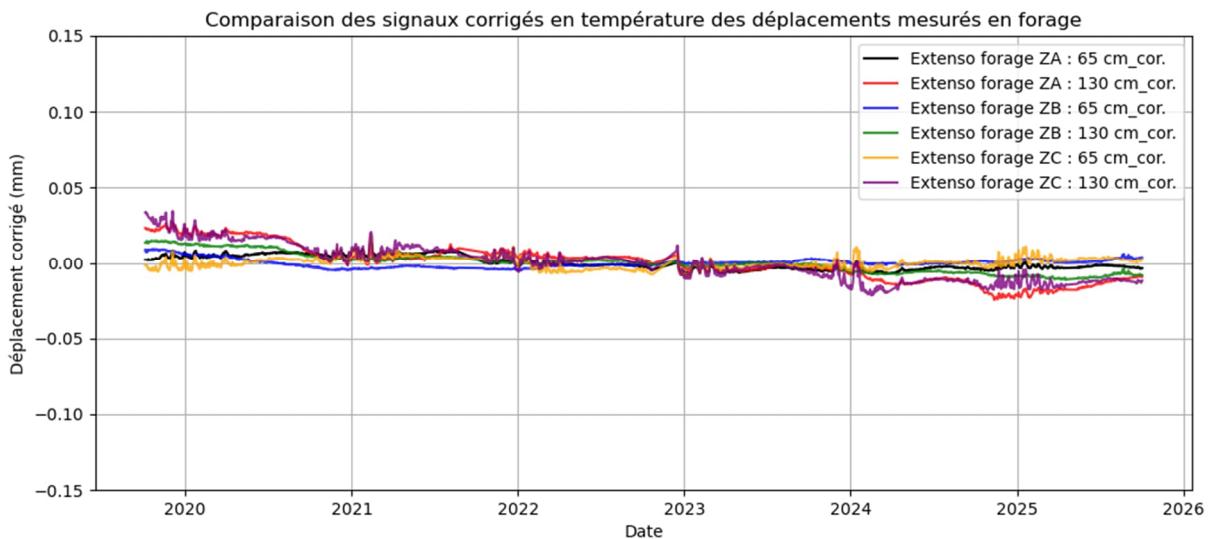
Figure 43 : Déplacements mesurés en forages à 65 cm et 130 cm de profondeur corrigées en température les différentes zones de l'observatoire
