Ineris - 230711 - 2833688 - v1.0

Observatoire de Château-Landon (77)

Synthèse des données acquises après six ans de suivi
instrumental et observationnel

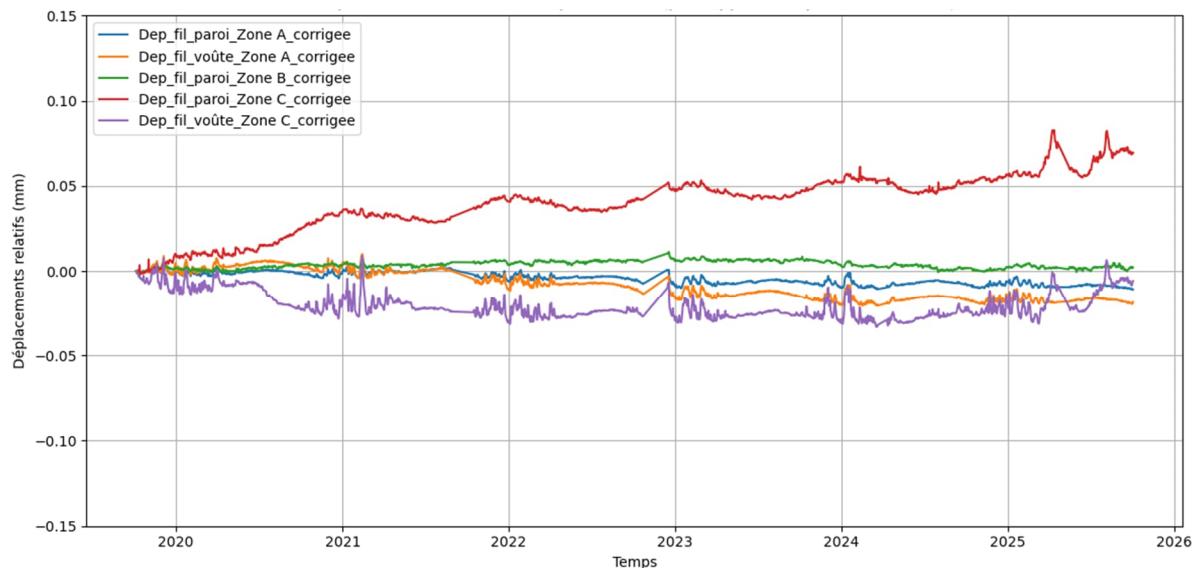
Figure 44 : Déplacements extensométriques à fil corrigés en température dans les différentes zones de l'observatoire de Château Landon

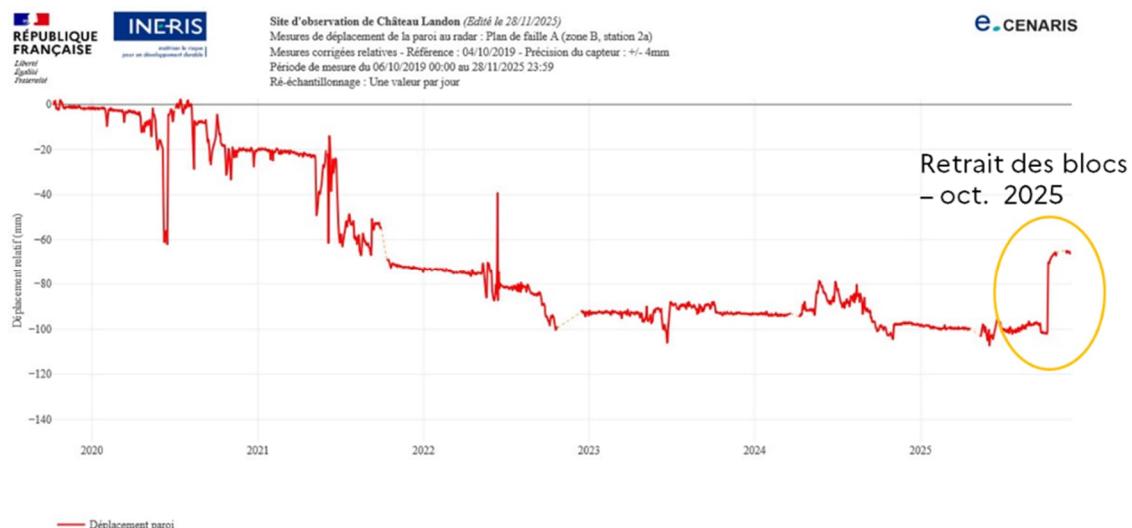
Figure 45 : Distances mesurées au radar depuis l'installation. Zoom sur octobre 2025.

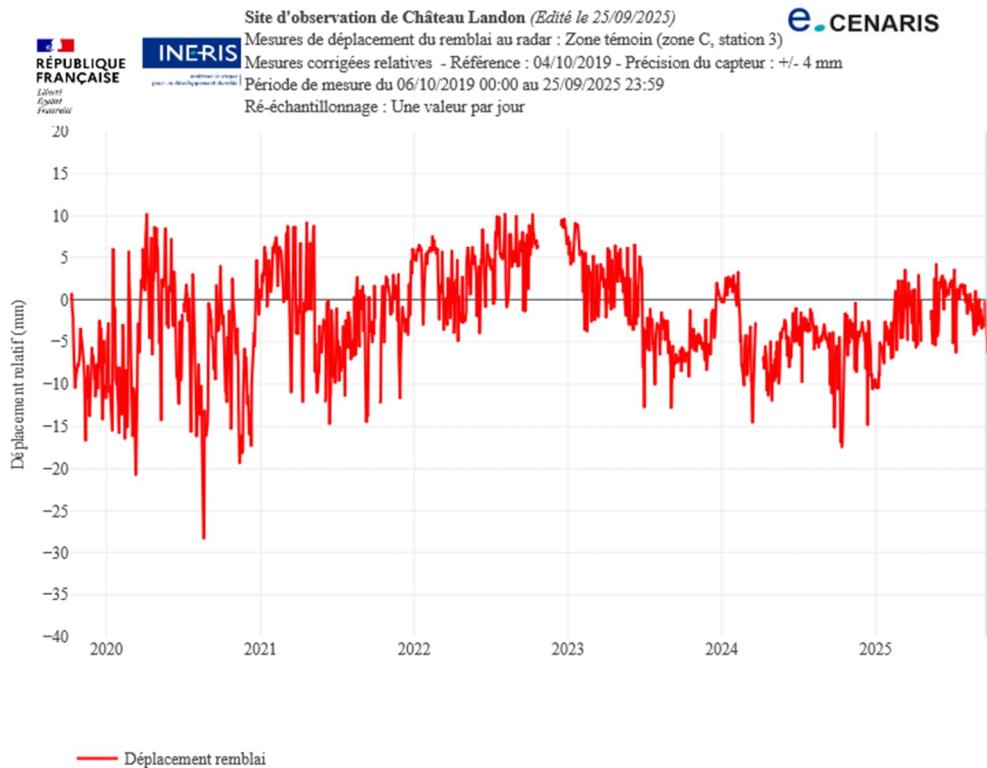
Figure 47 : Déplacements du remblai dans la zone C mesurés au radar

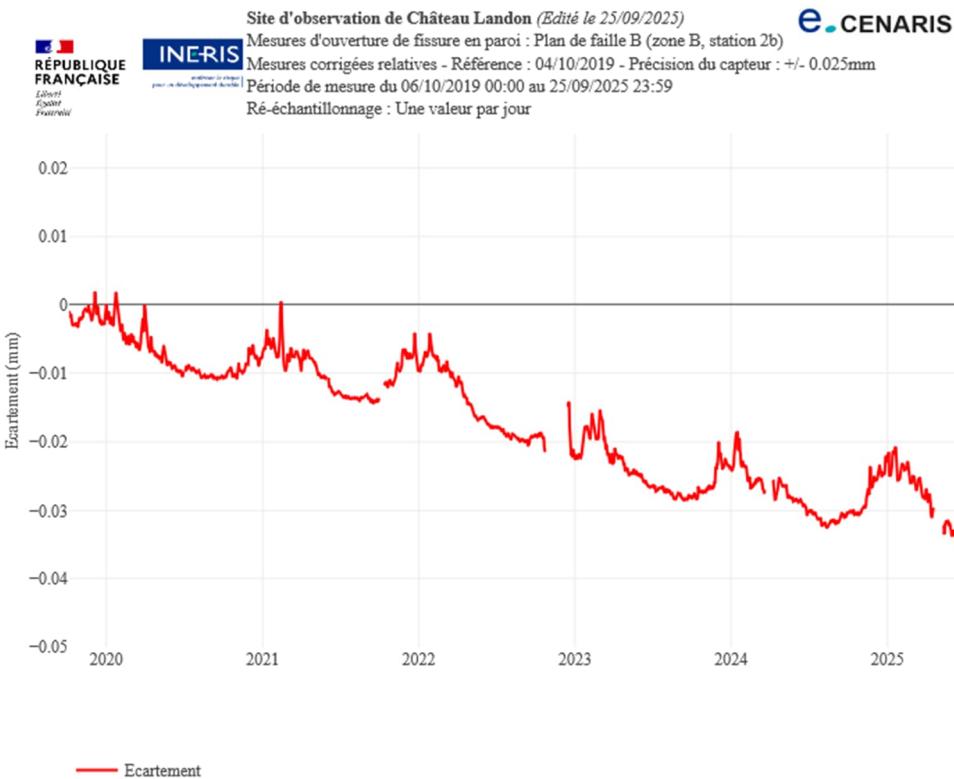
Figure 48 : Écartement de fissure dans la zone B de l'observatoire de Château Landon

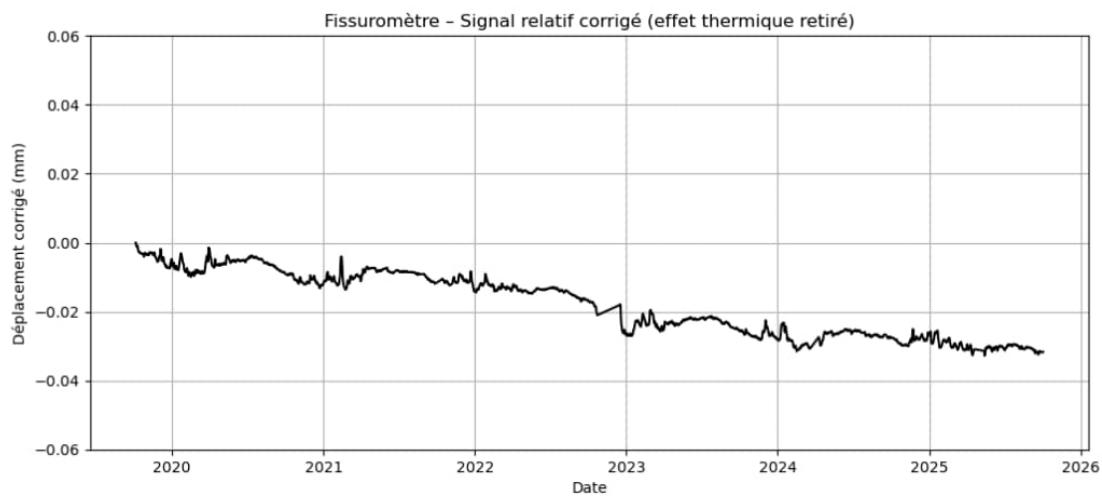
Figure 49 : Évolution de l'ouverture de la fracture dans la zone B 2b -mesures corrigées (effet thermique retiré)

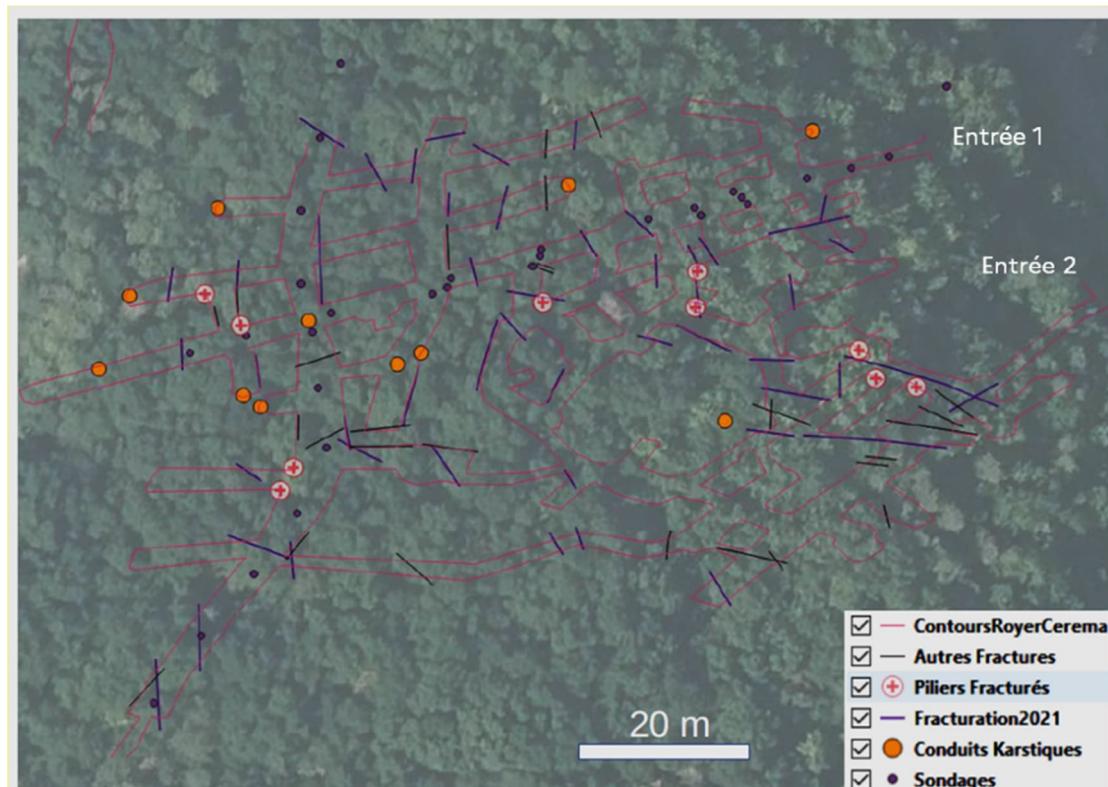
Figure 50 : Cartographie des données de fracturation dans la carrière Royer (Gaumet et al., 2021)

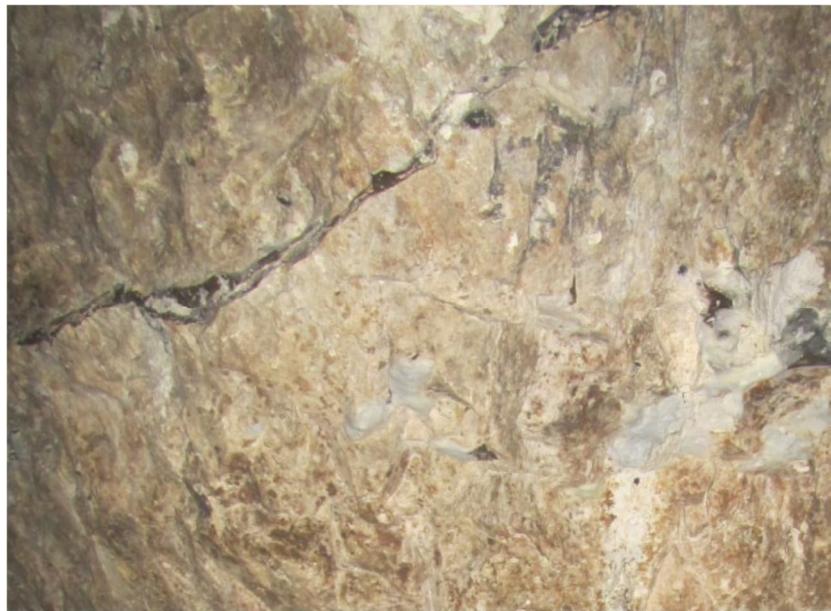
Figure 51 : Dioclase à veine siliceuse de direction N80 (pendage de 72° orienté Nord). Prise de vue depuis le coin Nord-Ouest du pilier (Gaumet et al., 2021).

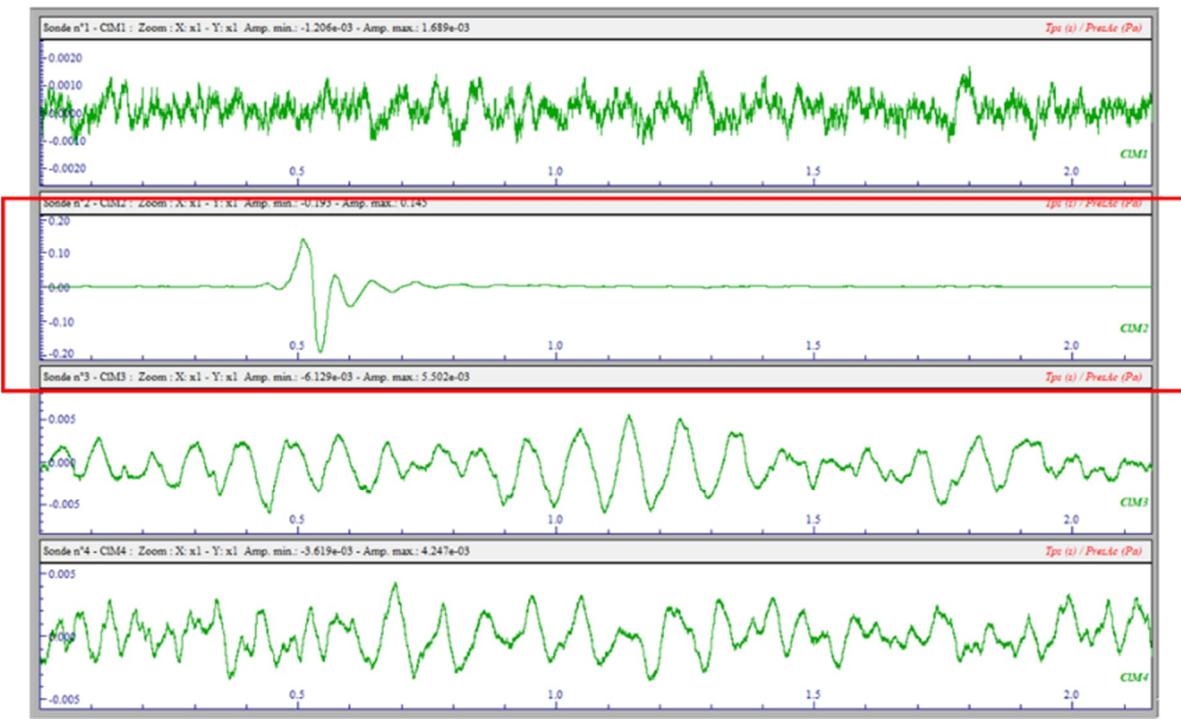
Figure 52 : Exemple de signal déclenchant sur le microphone CIM2

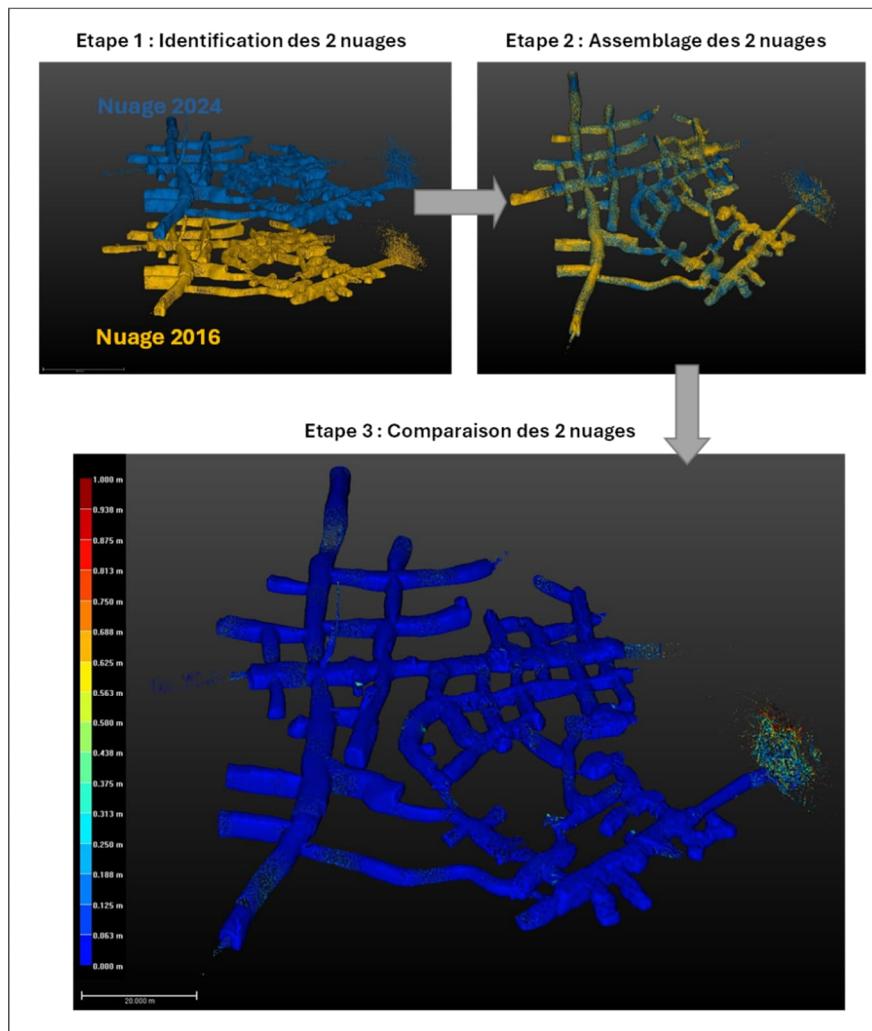
Figure 54 : Assemblage puis comparaison des nuages de points 2016 et 2024

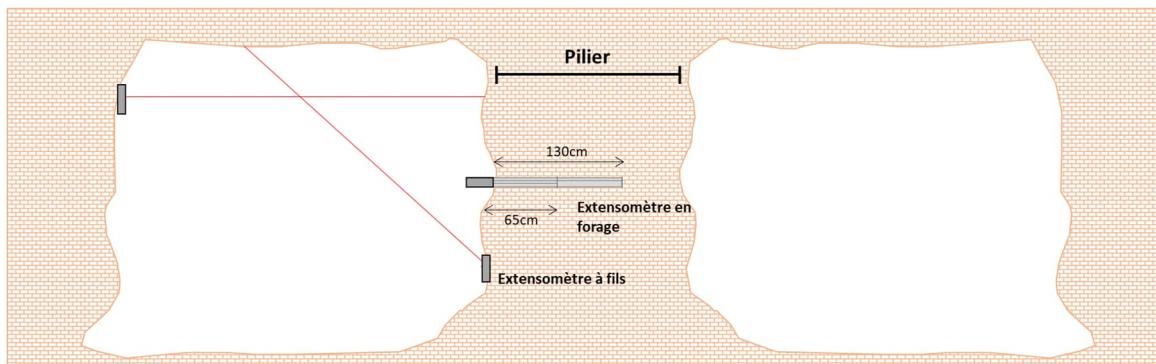
Figure 60 : Représentation schématique de la localisation des extensomètres dans la zone des petits piliers – Zone A

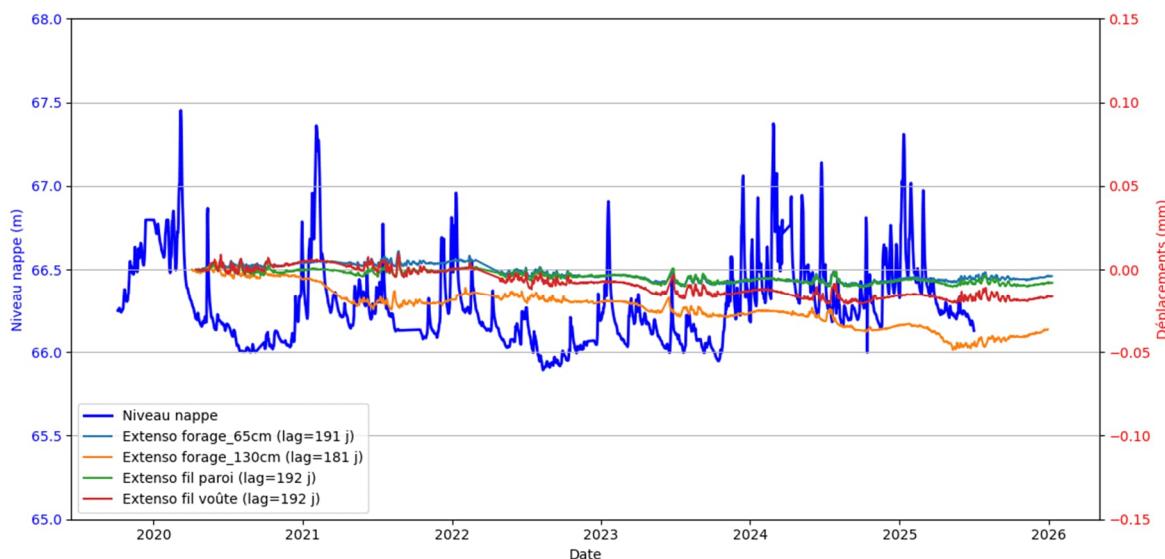
Figure 61 : Comparaison du niveau de la nappe alluviale (SD2) et des déplacements extensométriques avec leurs décalages temporels optimaux

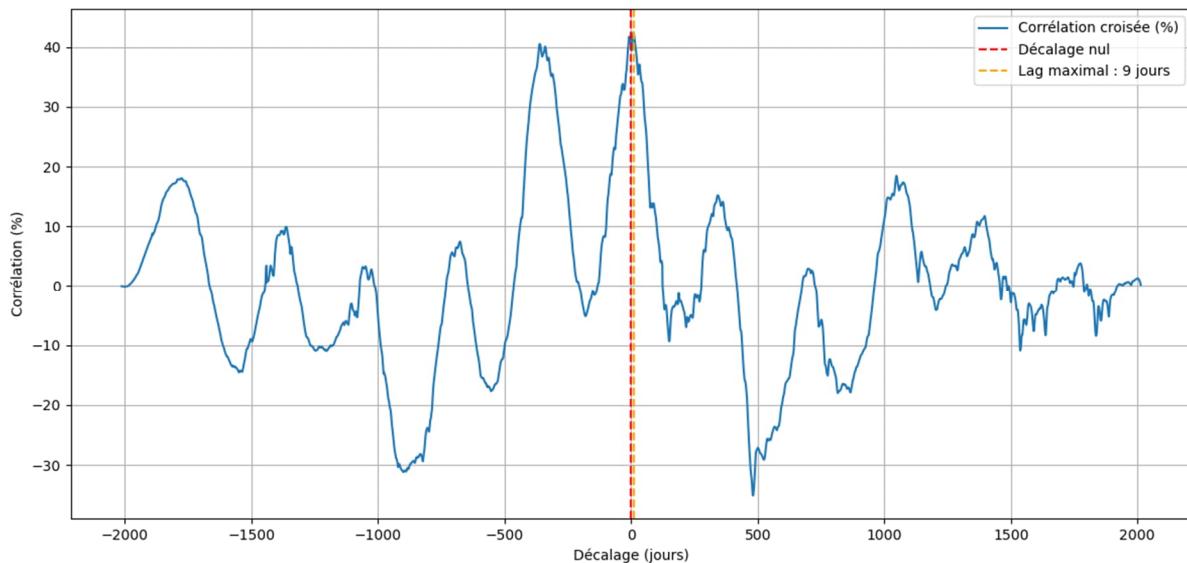
Figure 63 : Corrélation croisée normalisée entre le niveau de la nappe SD2 et la teneur en eau à 5 cm

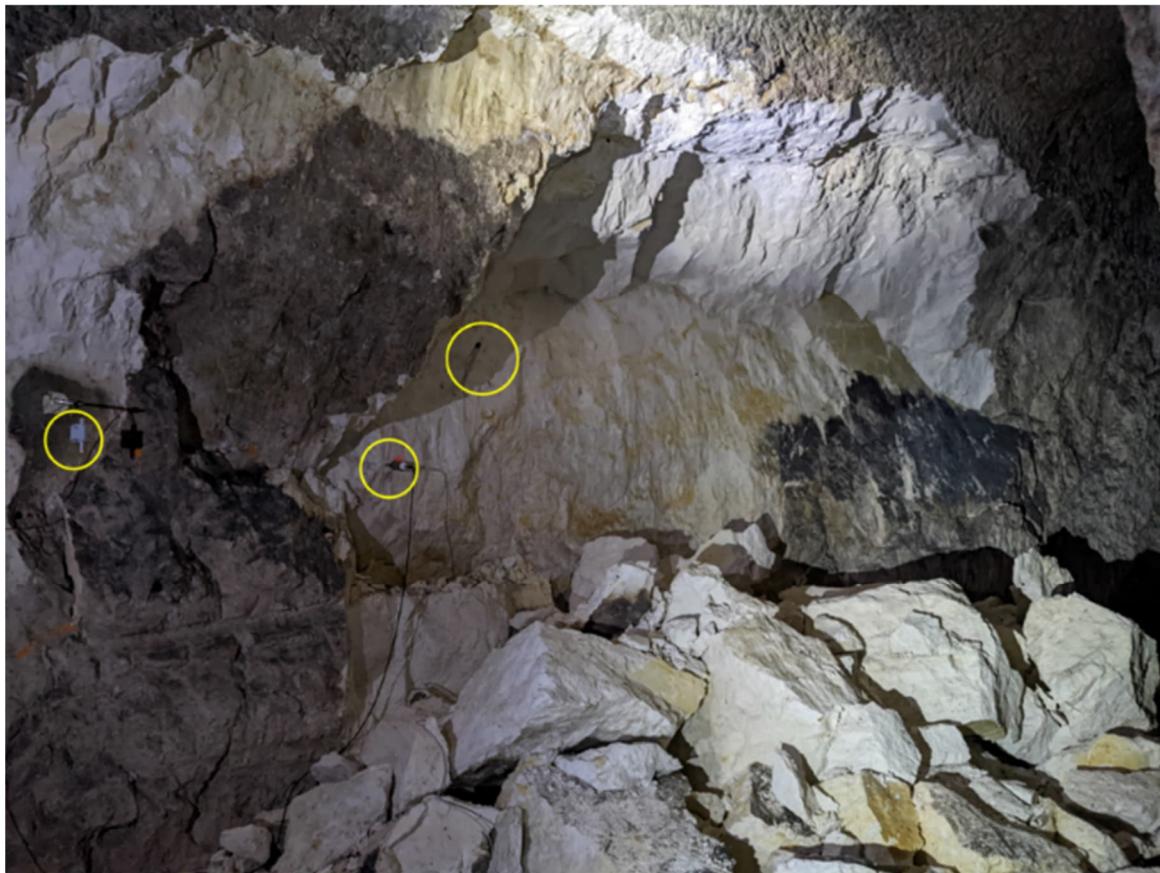
Figure 65 : Exemple de capteurs de température, de teneur en eau et de succion (de gauche à droite) en Zone B – 2a

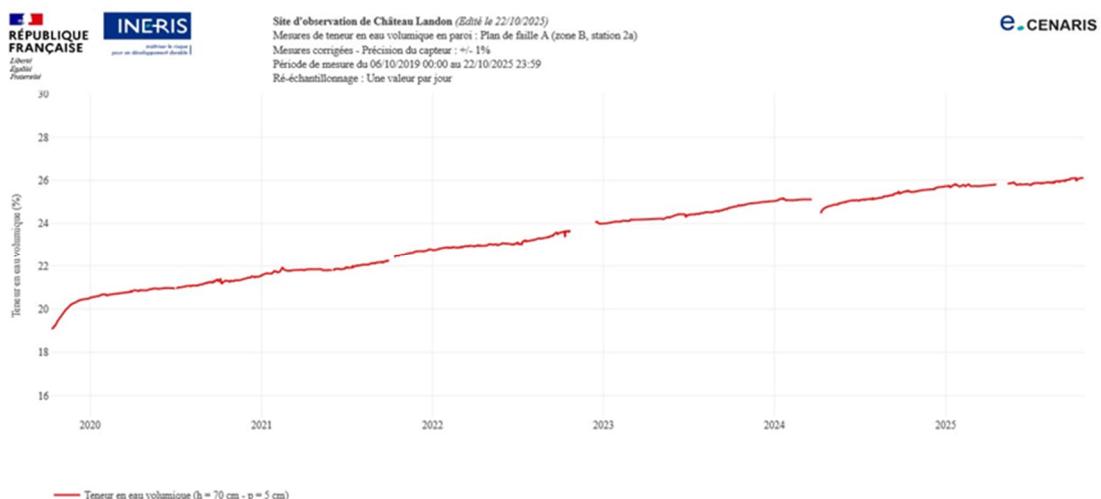
Figure 67 : Teneur en eau volumique à 5 cm de profondeur dans Zone B - 2a

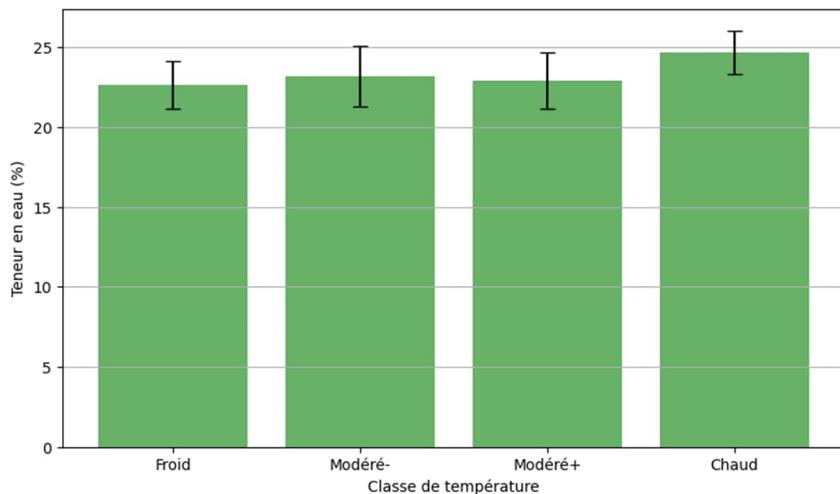
Figure 68 : Teneur en eau volumique moyenne à 5 cm dans le massif en Zone B 2a

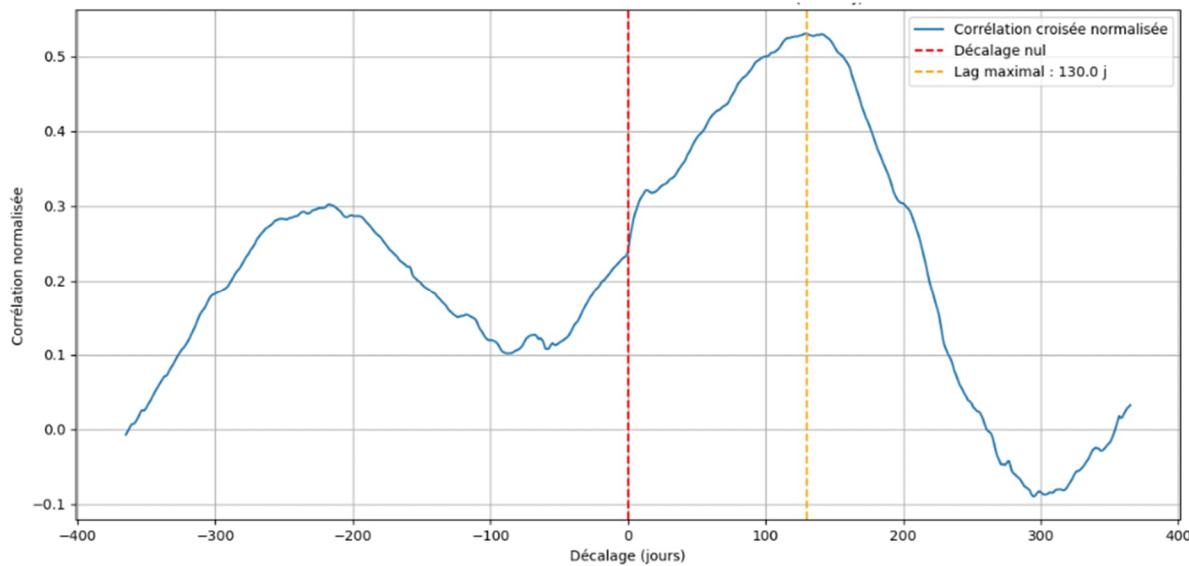
Figure 70 : Corrélation croisée normalisée entre l'humidité relative de la zone B 2b et la teneur en eau à 31 cm, avec un décalage maximal de 130 jours (ligne jaune) et un décalage nul (ligne rouge)

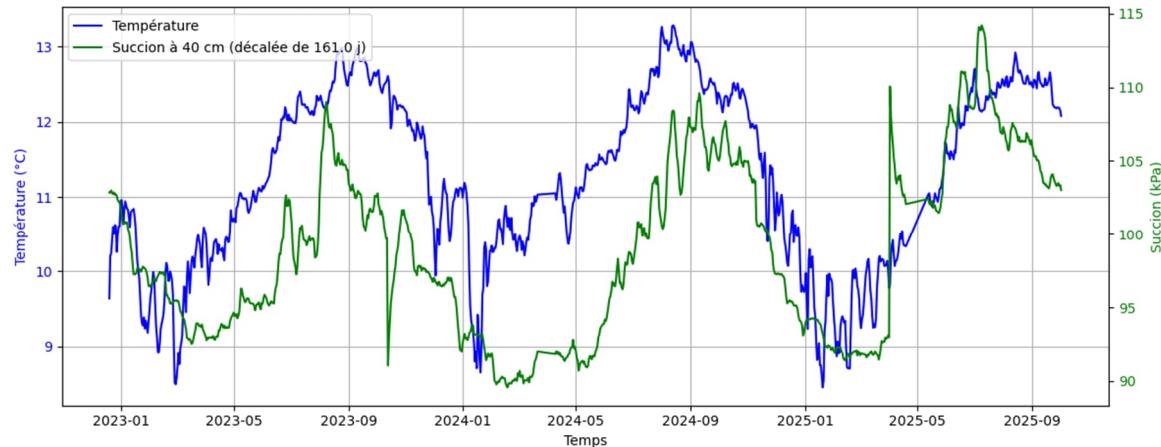
Figure 72 : Superposition temporelle de la température et de la succion à 40 cm de profondeur dans le massif

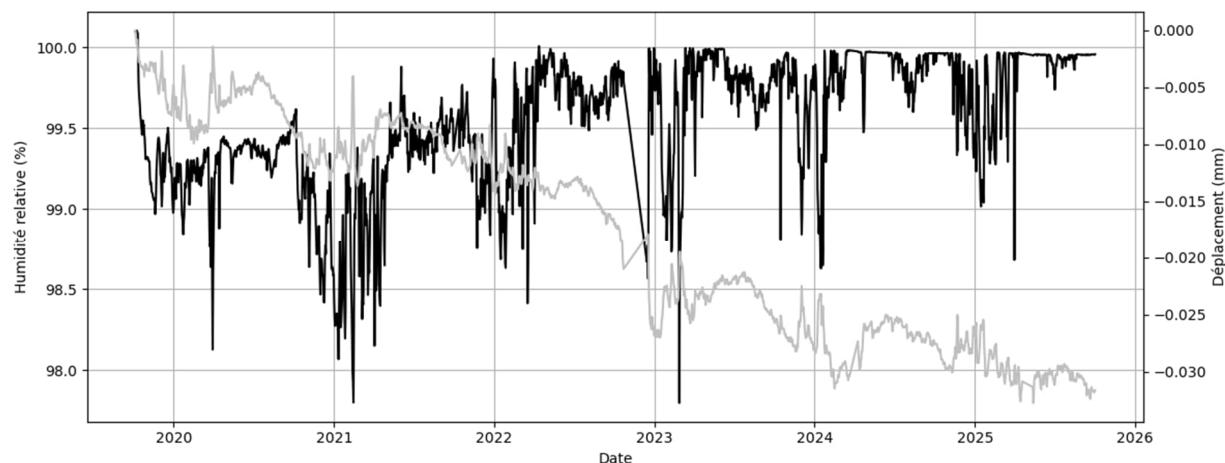
Figure 73 : Superposition temporelle de l'humidité relative et du déplacement (corrigé thermiquement) de la fracture dans la zone B-2b

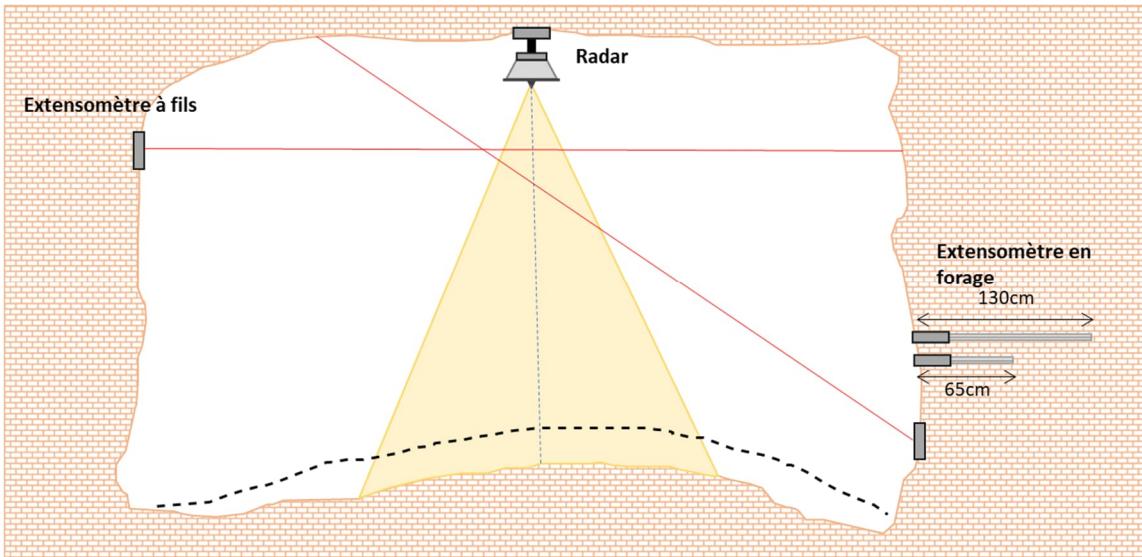
Figure 74 : Représentation schématiques de la localisation des extensomètres et de la mesure au radar dans la zone témoin – Zone C

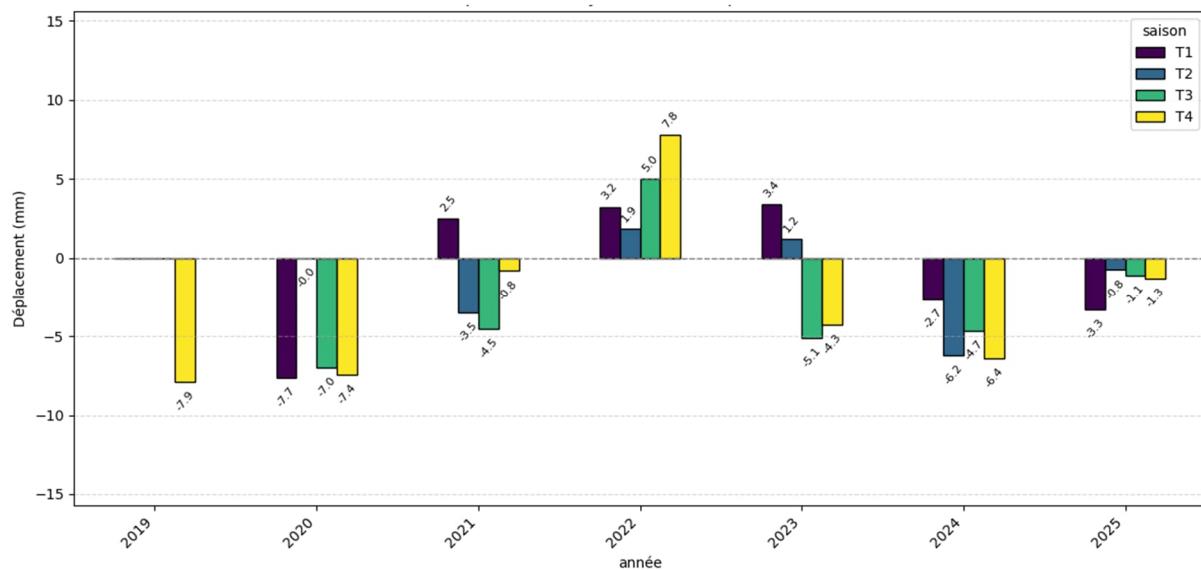
Figure 76 : Déplacements moyens interannuels par saison mesurés en zone C au radar

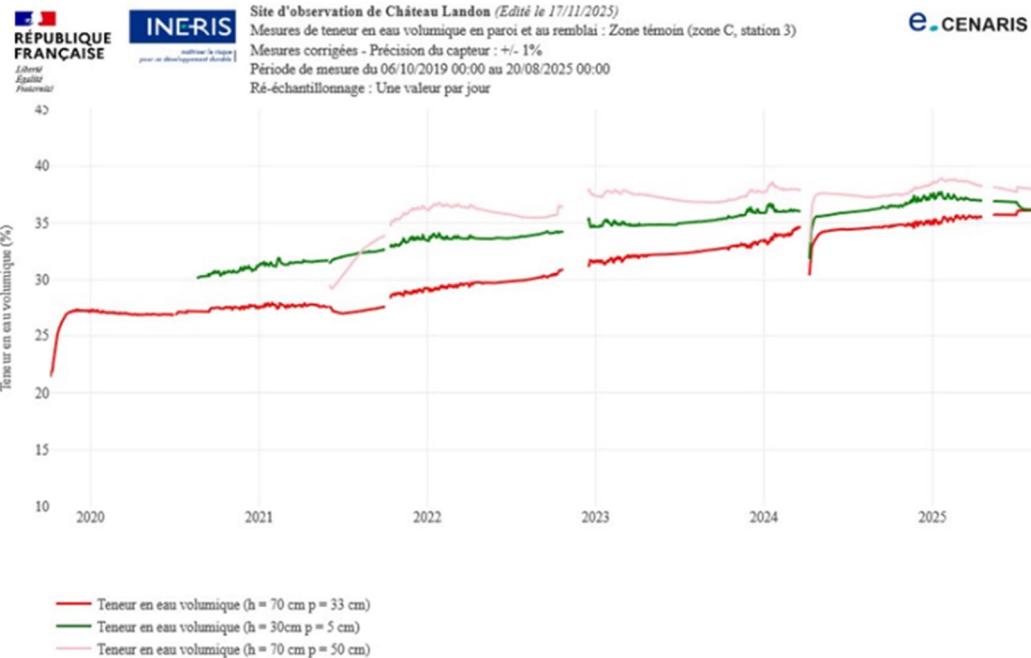
Figure 77 : Teneurs en eau volumiques mesurées dans le massif à différentes profondeurs dans la zone C

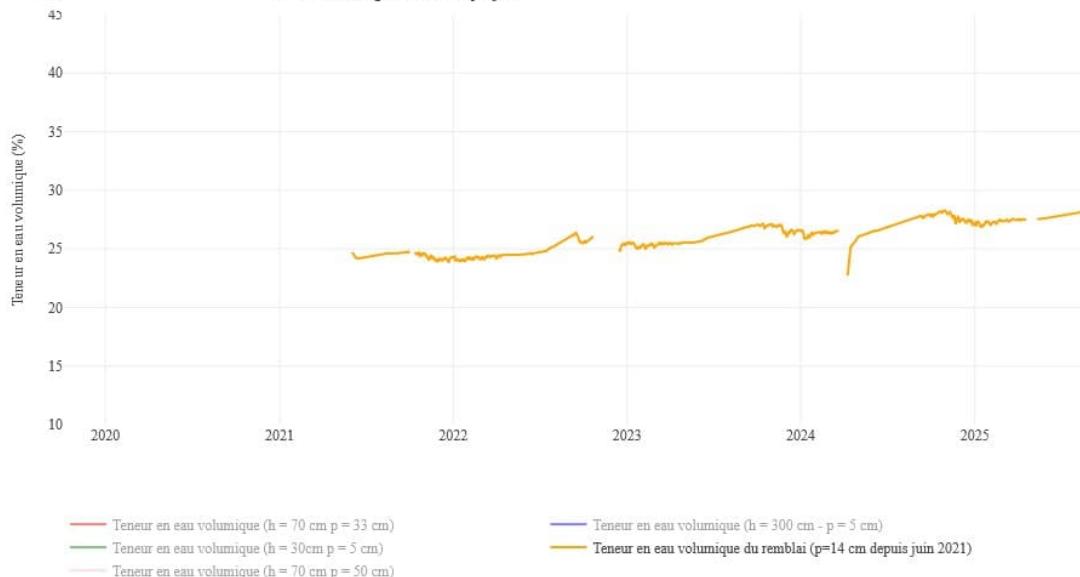
Figure 78 : Teneur en eau volumique mesurée dans le remblai de la zone C

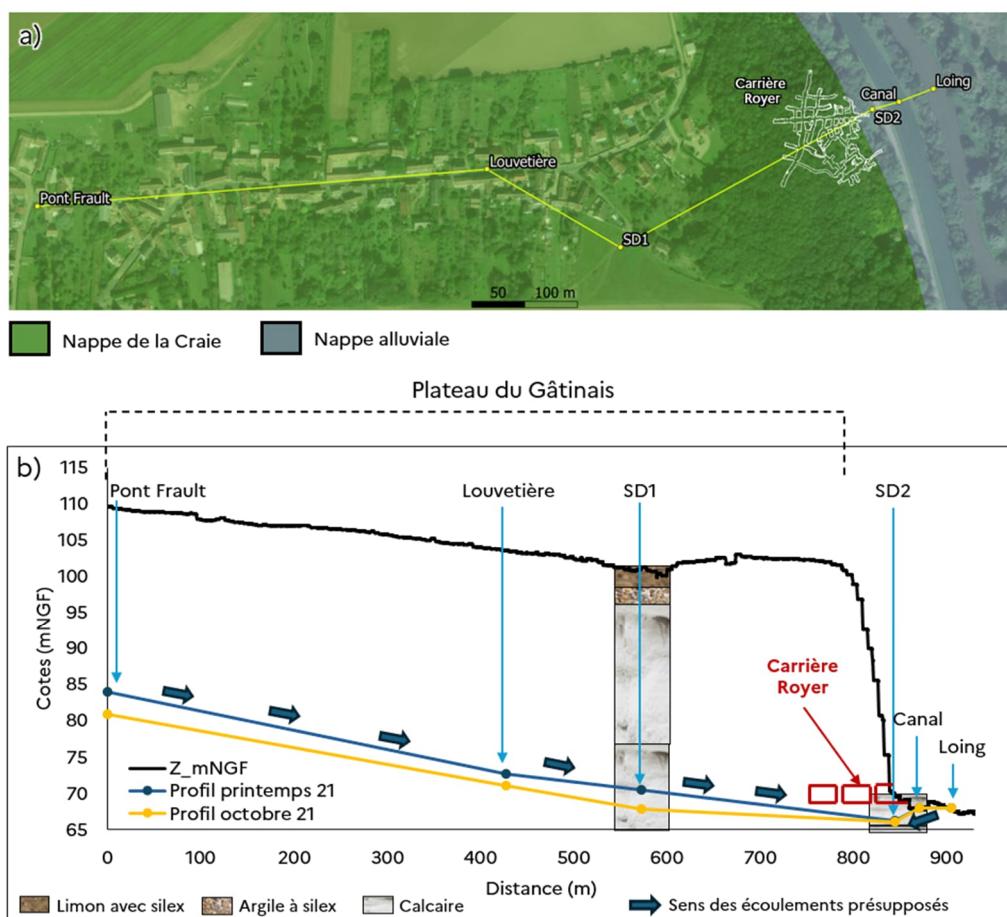
Figure 79 : a) Localisation des piézomètres SD1, SD2 par rapport à la carrière Royer, au canal du Loing et à la rivière du Loing. b) Coupe des niveaux piézométrique dans le massif au printemps 2021 (en bleu) et en automne 2021 (en jaune).

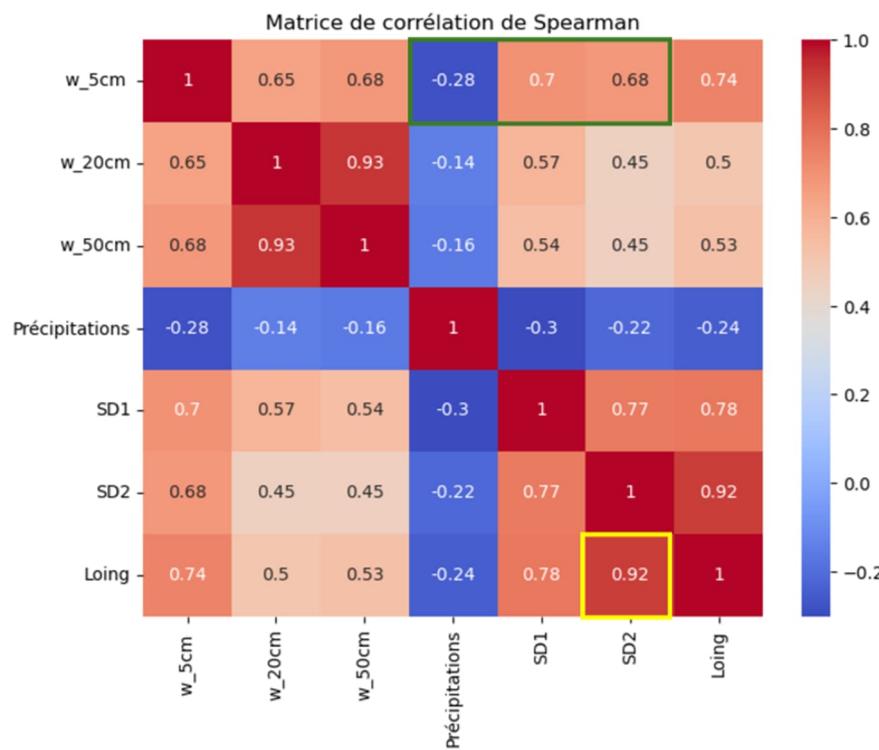
Figure 80 : Matrice de corrélation de Spearman entre les teneurs en eau dans les piliers à 5 cm (w_5cm), 20 cm (w_20cm), 50 cm (w_50cm) de profondeur, les précipitations, le niveau piézométrique de SD1, de SD2 et le niveau du Loing.

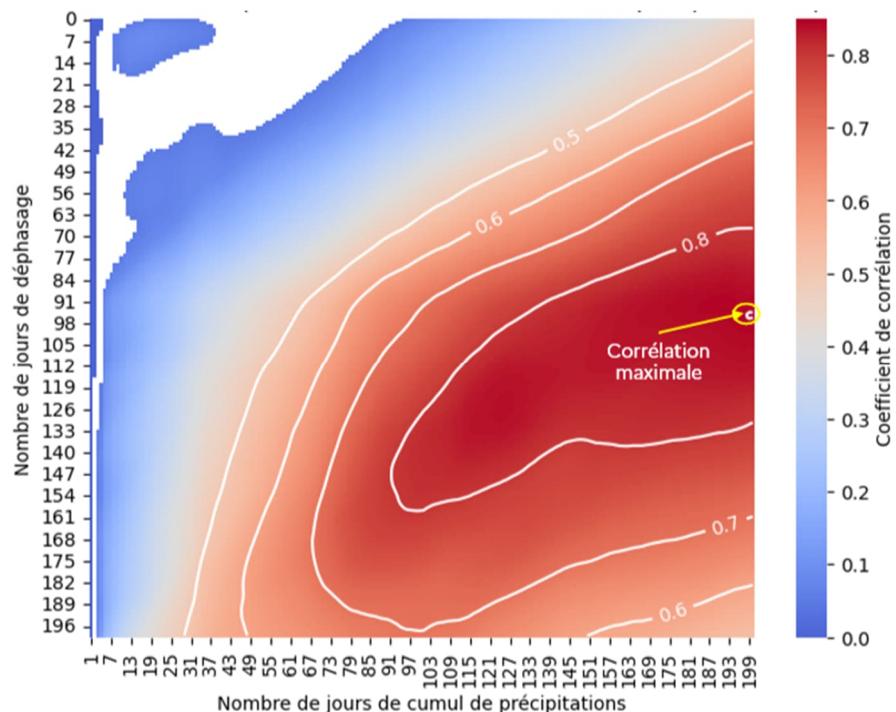
Figure 81 : Carte de corrélation de Spearman entre SD1 et le cumul de précipitation déphasé. Seules les données statistiquement significatives relativement au seuil de 5% ($p\text{-value} < 0,05$) sont représentées sur la carte

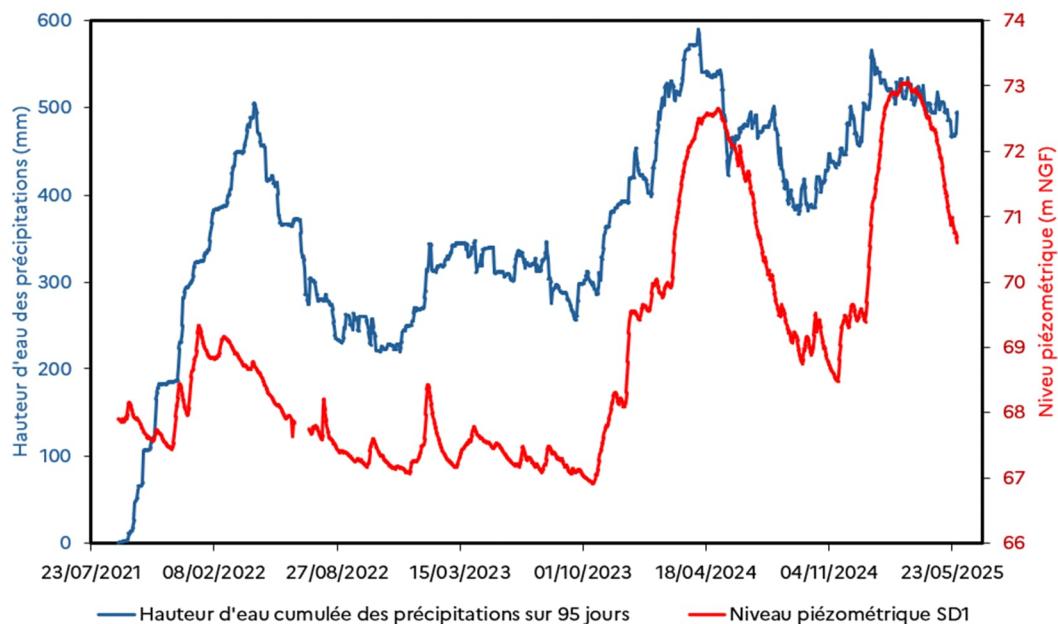
Figure 82 : Évolution du niveau de la nappe de la craie et de la hauteur d'eau cumulée de précipitations pour la configuration donnant la corrélation maximale : précipitations cumulées sur 95 jours et déphasage de 199 jours.

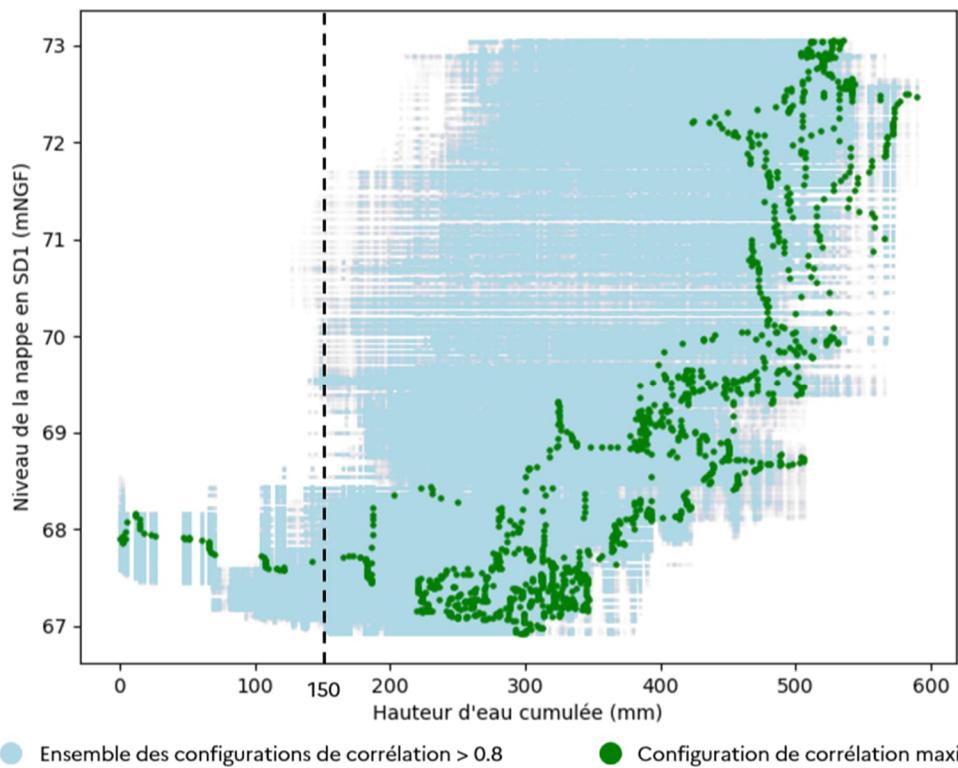
Figure 83 : Variations du niveau de la nappe de la craie en fonction de la hauteur d'eau cumulée de précipitations pour toute configuration donnant une corrélation de Spearman supérieure à 0.8.

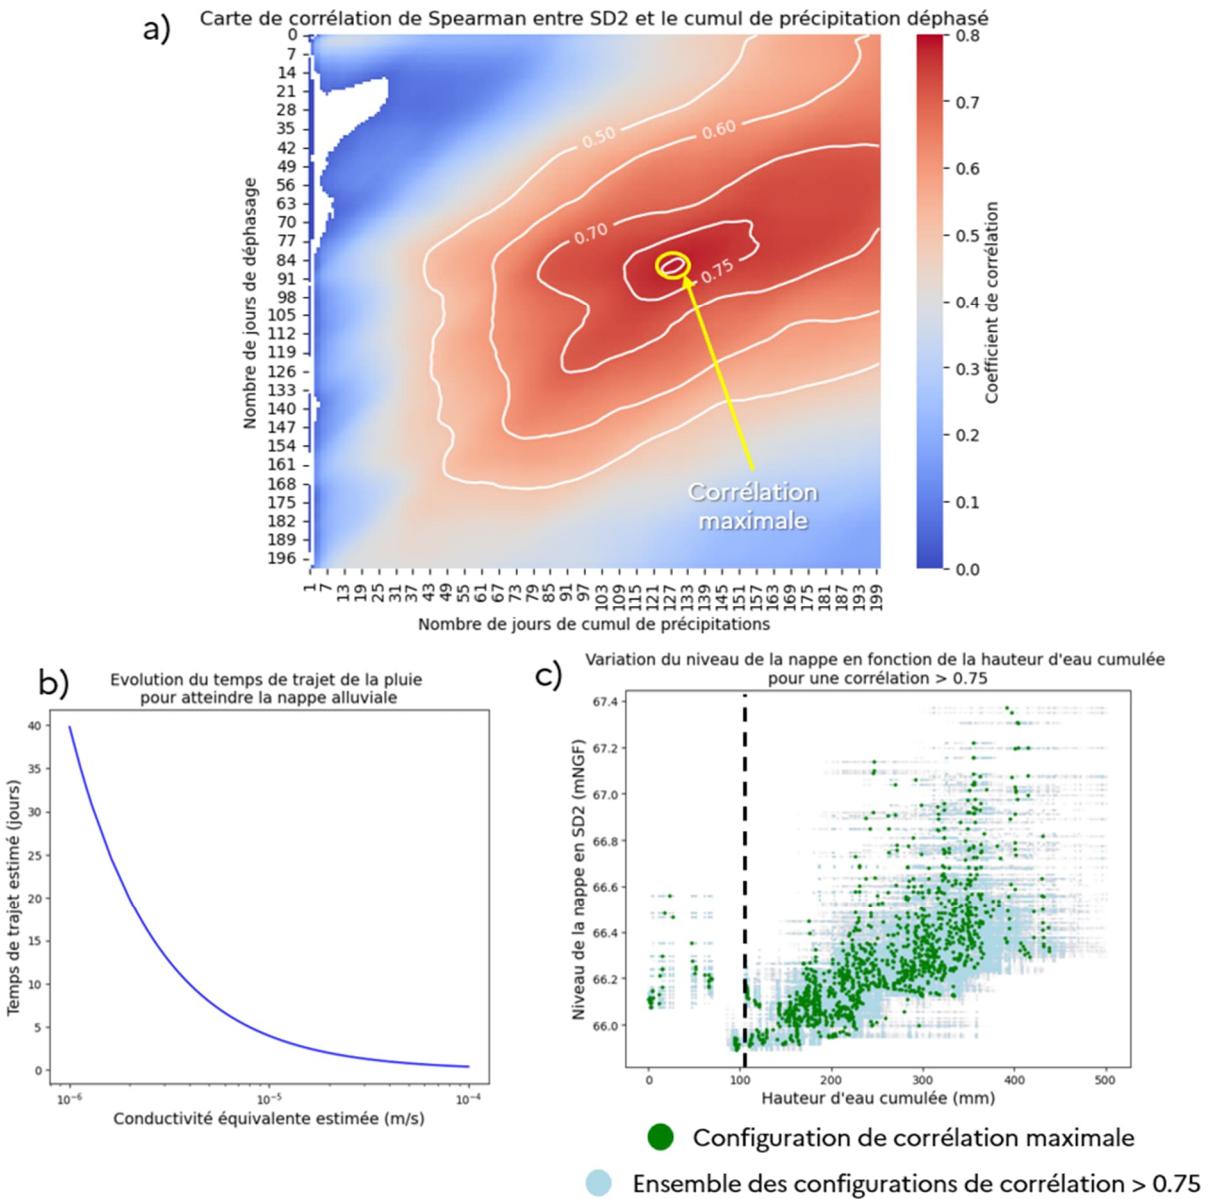
Figure 85 : a) Carte des corrélations de Spearman entre SD2 et le cumul des précipitations déphasé. Seules les valeurs statistiquement significatives relativement au seuil de 5% ($p_value < 0,05$) sont représentées. b) Évolution du temps de trajet théorique de la pluie pour atteindre la nappe alluviale estimé à partir de la conductivité équivalente du recouvrement. c) Variations du niveau de la nappe alluviale en fonction de la hauteur d'eau cumulée de précipitations pour toute configuration donnant une corrélation de Spearman supérieure à 0.75

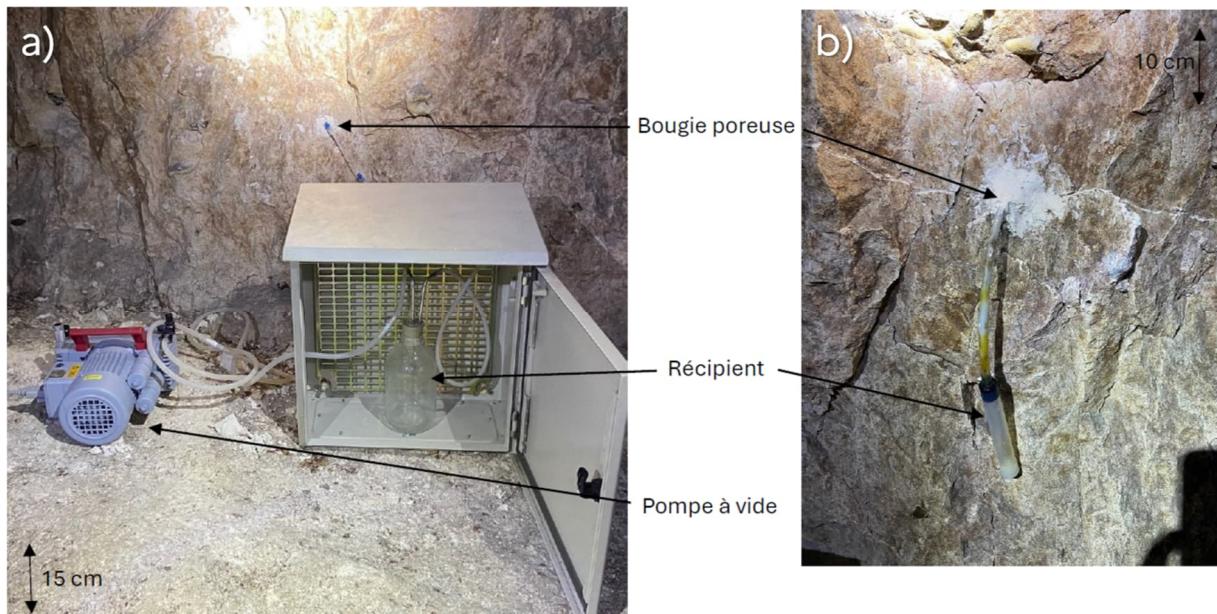
Figure 86 : Dispositif de prélèvement de l'eau interstitielle au moyen d'une bougie poreuse raccordée à a) : une pompe à vide, b) une seringue

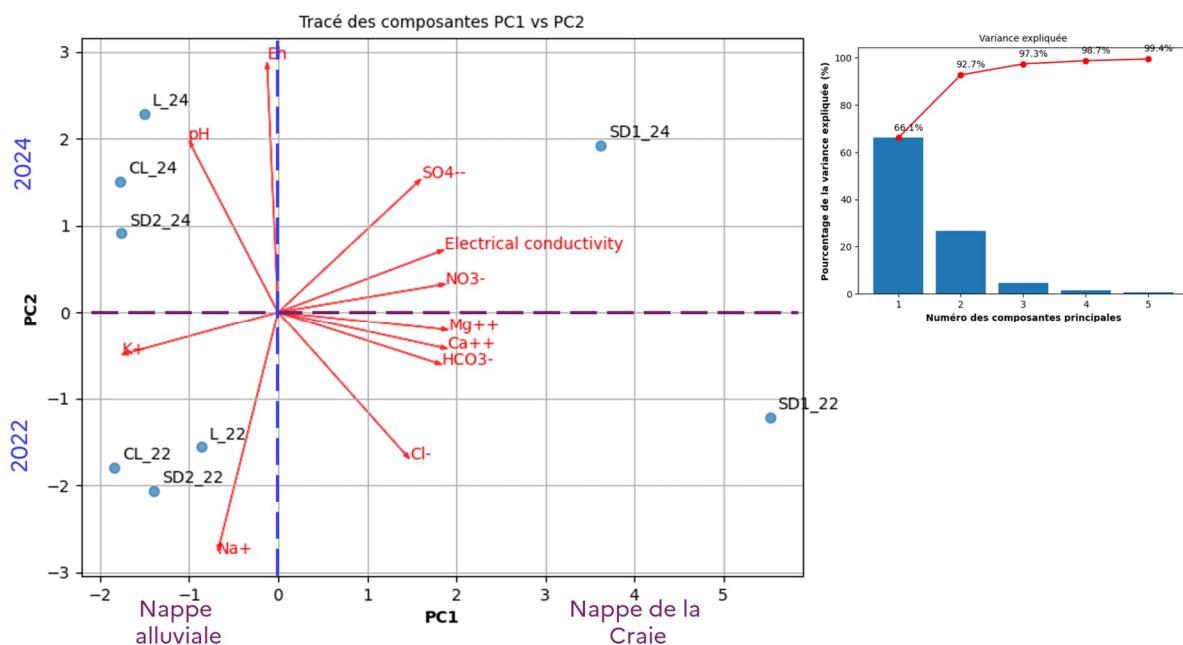
Figure 87 : ACP des analyses chimiques pour les éléments majeurs dans les eaux de SD1, SD2, le canal du Loing et le Loing

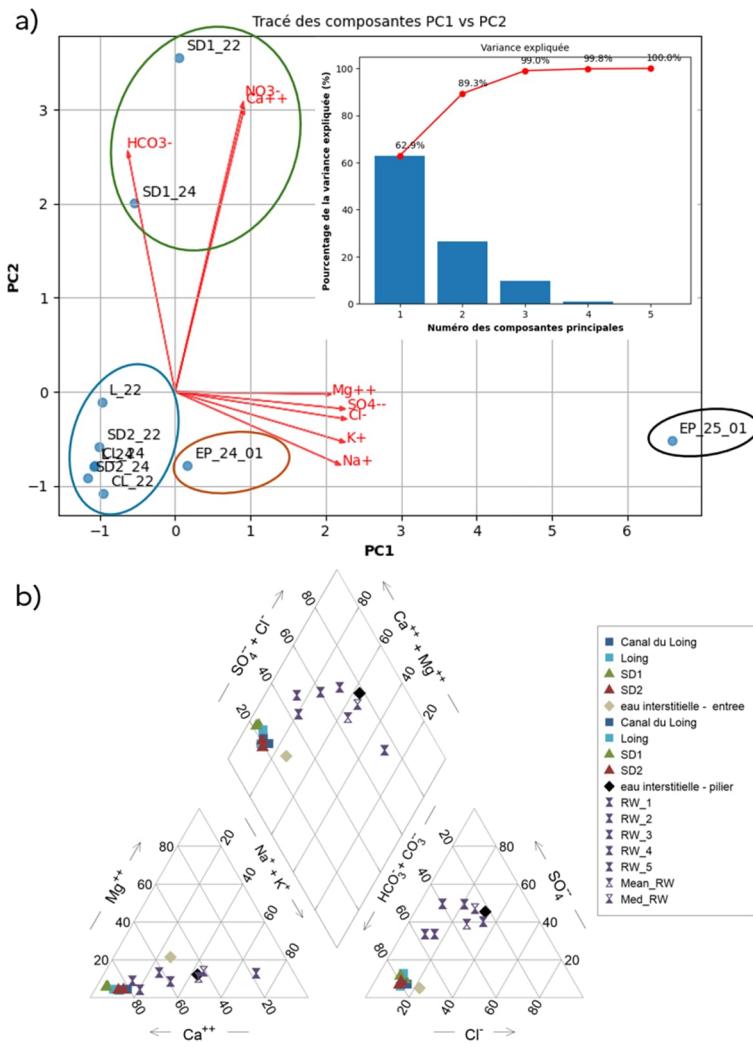
Figure 89 : a) ACP des analyses chimiques pour les éléments majeurs dans les eaux de SD1, SD2 et les eaux interstitielles à l'entrée 1 de la carrière et dans la zone A. b Diagramme de Piper des eaux dans SD1, SD2 le canal du Loing, le Loing, les eaux interstitielles et les eaux de pluies du massif central et de l'est de la France (eaux de pluie d'après Négrel & Roy, 1998; Sanusi et al., 1996)
