Ineris - 230711 - 2833688 - v1.0

Observatoire de Château-Landon (77)

Synthèse des données acquises après six ans de suivi
instrumental et observationnel

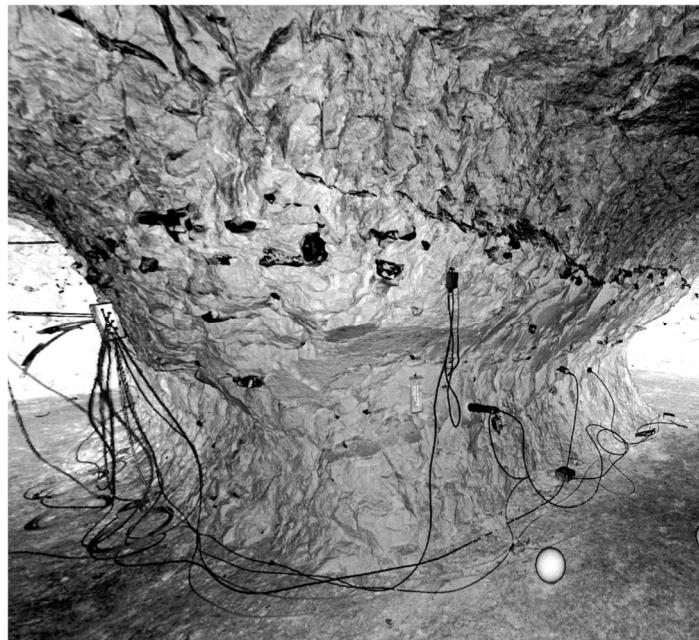
Figure 91 : Vue des silex dans le pilier instrumenté de la zone A – image scanner – Source : Ineris

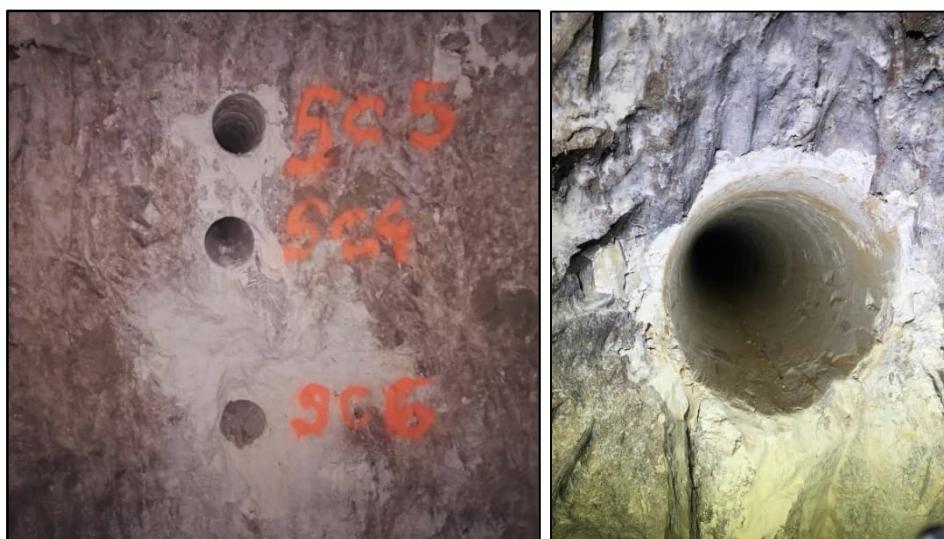
Figure 92 : Forages réalisés dans le cadre de la thèse de Lafrance (2016)– photos prises en 2023
