Ineris - 231115 - 2825343 - v3.0

**Appui à l'expertise de l'accident survenu sur
un caisson d'un écran flottant dans un bac de
stockage vide lors d'une intervention de
maintenance aux Raffineries du Midi à
Longvic, le 26 septembre 2024**

Rapport final

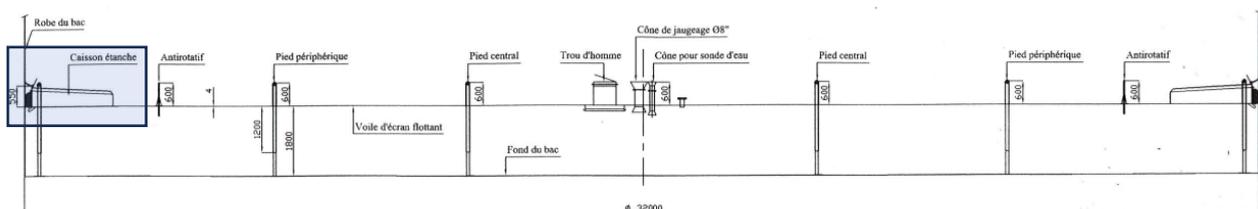
Posé directement à la surface du liquide, l'**écran flottant** d'un réservoir de stockage permet de réduire les pertes par évaporation de certains produits par le ciel gazeux et de limiter ainsi les rejets atmosphériques chroniques générés par les produits les plus volatils.

Figure 2 : Schéma d'un écran flottant – vue en coupe (schéma fourni par le BEA-RI)

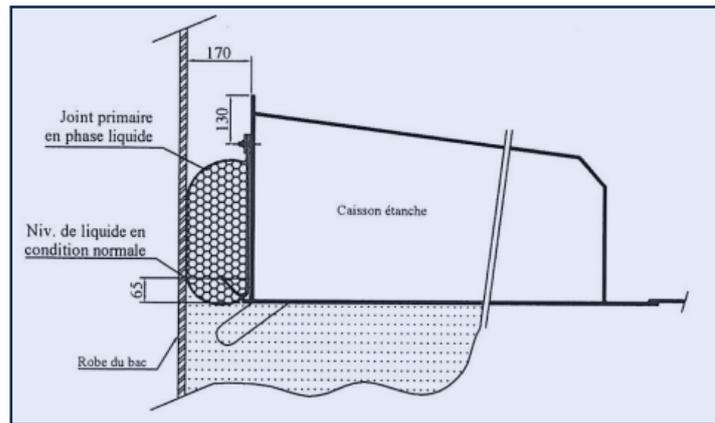
Figure 3 : Schéma d'un caisson étanche – vue en coupe (schéma fourni par le BEA-RI)

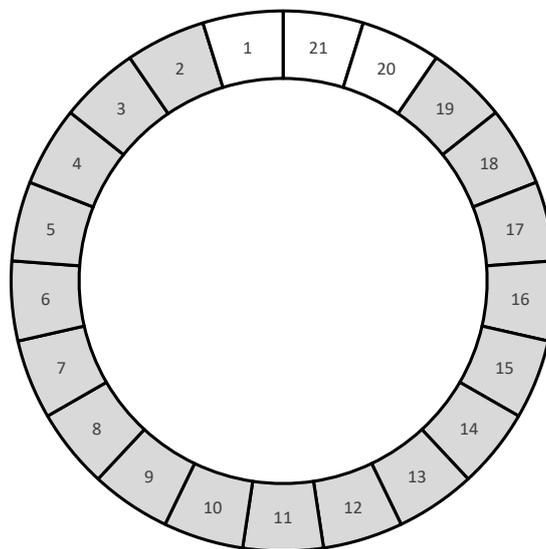
L'explosion du caisson n° 21 a altéré les 2 caissons attenants, soit les caissons n°1 et n°20.

Figure 4 : Schéma des 21 caissons d'un écran flottant (en blanc, ceux ayant subi une dégradation lors de l'explosion)

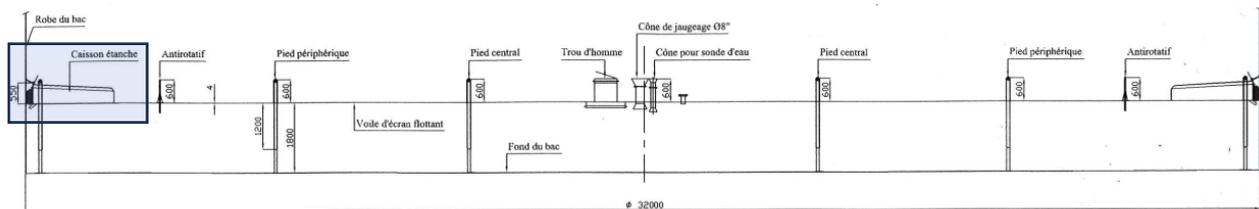
Figure 1 : Schéma d'un toit flottant – vue en coupe (schéma fourni par le BEA-RI)

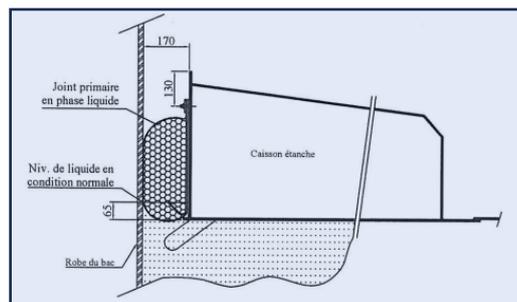
Figure 2 : Schéma d'un caisson étanche – vue en coupe (schéma fourni par le BEA-RI)

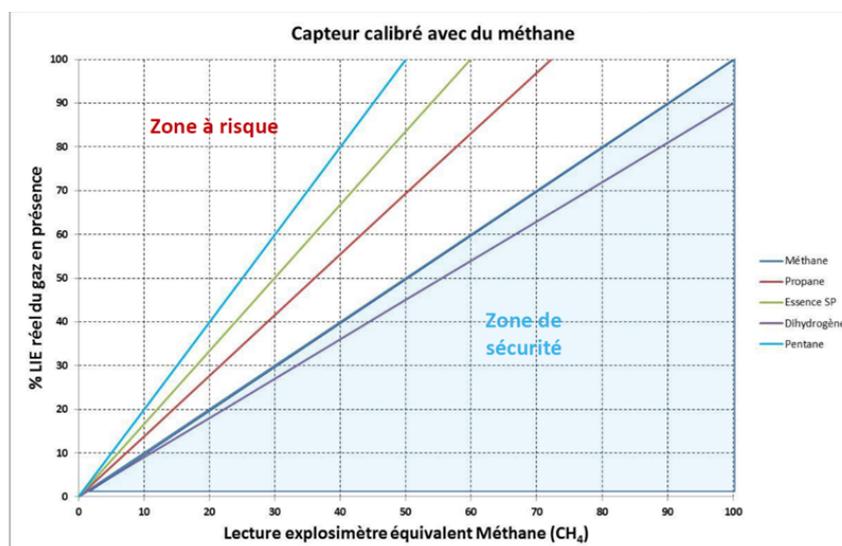
Source : Inrs

Pour chaque caisson, une mesure indicative sera menée à l'aide d'un détecteur de sécurité 4 gaz, qui dispose d'une cellule d'explosimètre, généralement calibrée sur la LIE du méthane. Un signal sonore se produit à deux seuils : 20 et 40% de la LIE du méthane.

D'après le graphe ci-après, si on mesure 40% de la LIE équivalent méthane, la valeur réelle reportée pour les vapeurs d'essences serait de 70% environ.

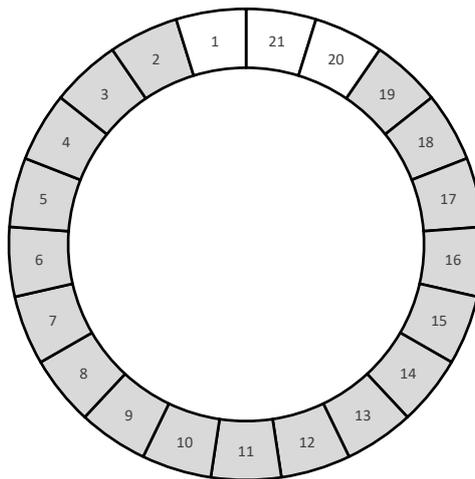
Pour générer cette explosion, le caisson incriminé semblait contenir des vapeurs d'hydrocarbures qui seraient à l'origine de la formation d'une atmosphère explosive lors de cette opération de maintenance. Cette explosion a altéré les 2 caissons attenants.

Figure 1 : Schéma des 21 caissons du toit flottant (en blanc, ceux ayant subi une dégradation)

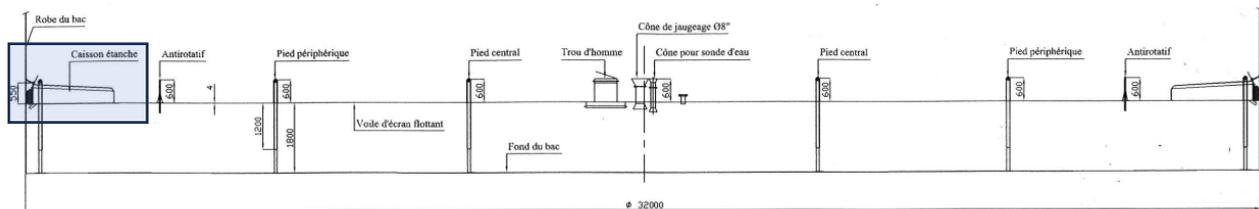
Figure 1 : Schéma d'un toit flottant – vue en coupe (schéma fourni par le BEA-RI)

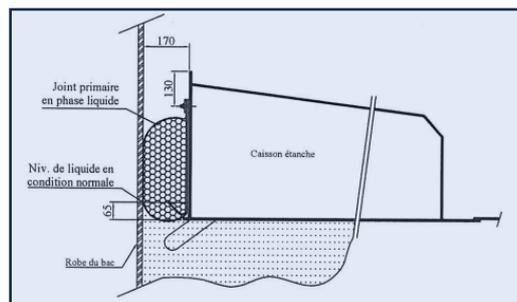
Figure 2 : Schéma d'un caisson étanche – vue en coupe (schéma fourni par le BEA-RI)

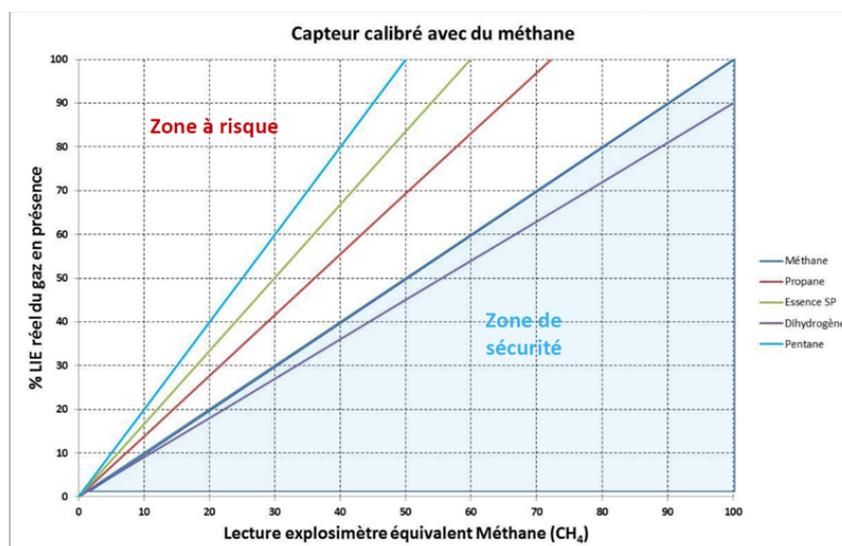
Source : Inrs

Pour chaque caisson, une mesure indicative sera menée à l'aide d'un détecteur de sécurité 4 gaz, qui dispose d'une cellule d'explosimètre, généralement calibrée sur la LIE du méthane. Un signal sonore se produit à deux seuils : 20 et 40% de la LIE du méthane.

D'après le graphe ci-après, si on mesure 40% de la LIE équivalent méthane, la valeur réelle reportée pour les vapeurs d'essences serait de 70% environ.
