Ineris - 204864 - 2705199 - v3.0

Analyse d'un incendie dans un container de batteries et supercondensateurs - réponses aux questions du BEA-RI

BEA-RI

Ce rapport a pour objet de répondre à une sollicitation du BEA-RI faite à l'Ineris. Celui-ci concerne l'enquête sur l'incendie d'un container de batteries et supercondensateurs situé sur la commune de Perles et Castelet, survenu le 1^{er} décembre 2020.

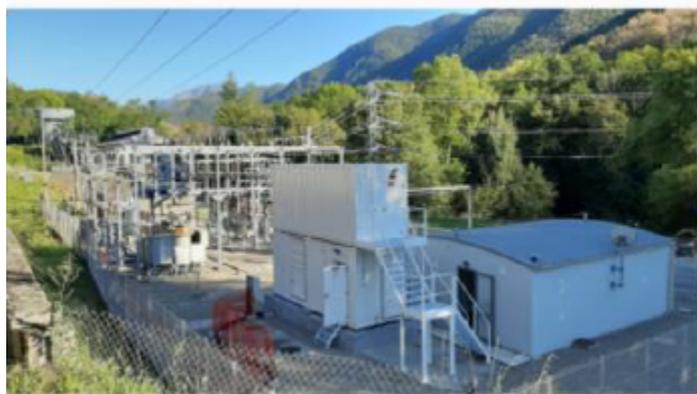
Figure 2 : Vue des deux containers

Le container de stockage d'énergie « hybride » (constitué de batteries et de supercondensateurs), objet du rapport, se situait lors de l'incendie, à l'ouest du poste de transformation électrique et était superposé sur le container « convertisseur de puissance » (Figure 2).

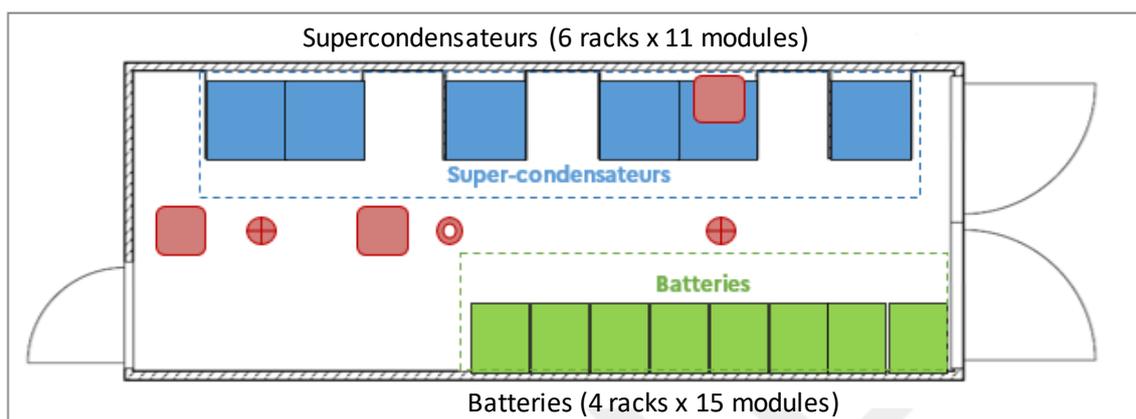
Figure 3 : Plan du container de stockage d'énergie

- Des batteries lithium-ion de type LFP placées dans 4 racks de 15 modules. Chacun des 15 modules contient 16 cellules en série de la marque Narada.
- Des condensateurs (ou supercondensateurs) placés dans 6 racks verticaux. Chacun des racks comprend 11 modules. Chaque module contient 36 supercondensateurs connectés en série de la marque Skeleton Technologies.
- Un système de régulation de température (refroidissement à eau).
- Un système de détection et d'extinction décrit dans le paragraphe 3.2.4.

Le plan du container est présenté sur la Figure 3.

Selon les informations fournies par RTE, le container n'était pas équipé d'évent de sécurité pour évacuer une éventuelle pression interne au container.

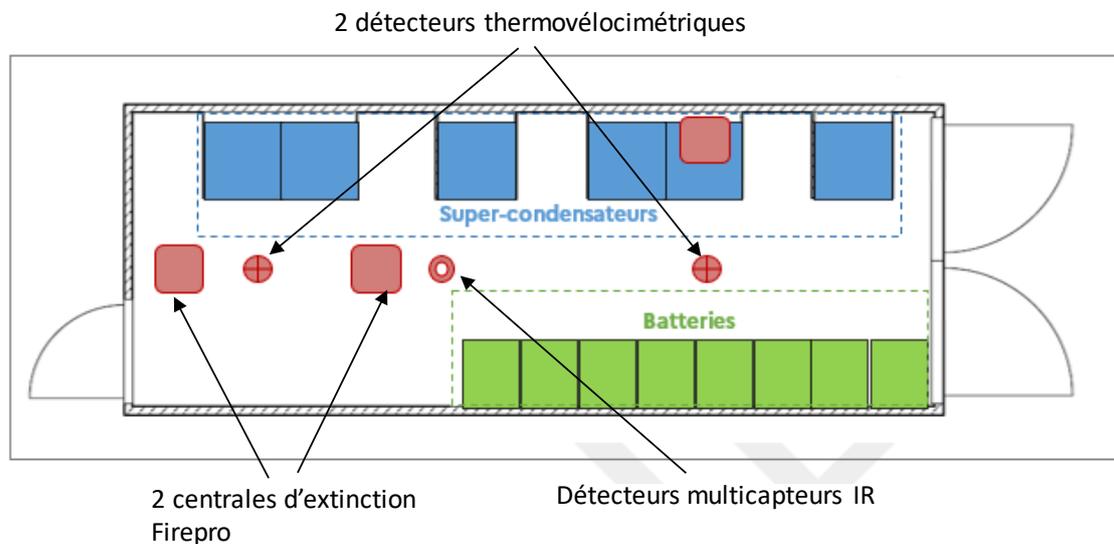
Figure 4 : Positions des systèmes de détection et d'extinction dans le container de stockage d'énergie

- Le container de stockage d'énergie (R+1) est équipé de dispositifs de détection incendie (le premier constitué de deux détecteurs thermo-vélocimétriques ponctuels et le second d'un détecteur ponctuel infra-rouge) et de 2 systèmes de lutte incendie automatique utilisant comme agent neutralisant une poudre de sel de phosphate (marque Firepro). Les spécifications techniques des capteurs et du systèmes d'extinction sont présentées respectivement en Annexe 3, 4 et 5.
- Le container Electronique de puissance (R+0) est équipé d'une détection incendie dans chacune des zones qui le constitue (détection infra-rouge ou détection température selon la zone). Ces systèmes peuvent être neutralisés lorsque les interventions à l'intérieur du container le nécessitent.

La Figure 4 présente la position de ces dispositifs dans le container de stockage d'énergie (R+1).

Selon les informations communiquées par la société INGETEAM, le container de stockage d'énergie était équipé de dispositifs de détection incendie et d'un système fixe de lutte incendie utilisant comme agent neutralisant un sel de phosphate de marque Firepro. Ce moyen fait partie des méthodes préconisées par les fiches de données de sécurité des supercondensateurs et des batteries. Leur positionnement dans le container est rappelé au paragraphe 2.2.4

Au regard des informations récoltées, plusieurs hypothèses relatives à la non-efficacité du système d'extinction automatique peuvent être émises :

- une détection tardive ayant conduit à une inefficacité du système d'extinction automatique du fait d'un feu devenu trop puissant ;
- un temps de détection acceptable mais un système de lutte incendie non adapté : la poudre est un inhibiteur sur les réactions en phase gazeuse mais ne permet pas le refroidissement des éléments, les émissions de solvants inflammables ne sont donc pas toujours stoppées et ceux-ci peuvent se ré-enflammer au regard des conditions dans le container. Lorsque les systèmes de lutte n'ont plus de réserve, l'incendie est susceptible de se poursuivre.
- une combinaison des deux, c'est-à-dire, une détection tardive et un système d'extinction inefficace.

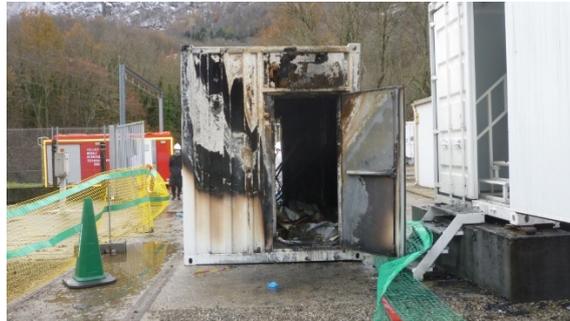
Figure 5 : Photo du conteneur de stockage d'énergie le lendemain de l'incendie

Entre minuit et 1h30, une opération de grutage est engagée pour déplacer le conteneur de stockage d'énergie de sa position initiale (R+1) au sol dans la zone située entre le bâtiment et le transformateur (Figure 5).

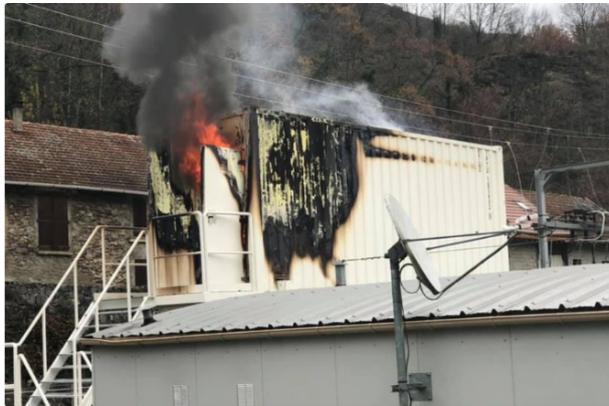
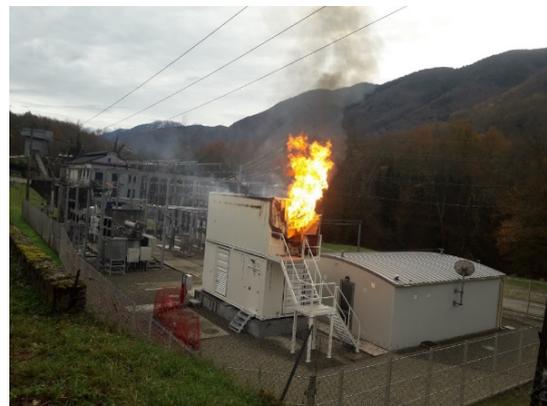
Figure 6 : Photos du conteneur de stockage d'énergie prises pendant le sinistre

Vers 11h00 : un effet thermique violent est ressenti et localisé du côté des supercondensateurs, selon les services d'intervention sur site.

La Figure 6 présente deux photos du conteneur prises pendant le sinistre par les pompiers. L'horaire exacte des photos n'a pas été communiqué.

- de l'observation des photos prises par les services de secours au moment de l'incendie ;
- des observations réalisées sur place le 9 décembre 2020 et des photos prises le même jour (Annexe 2).

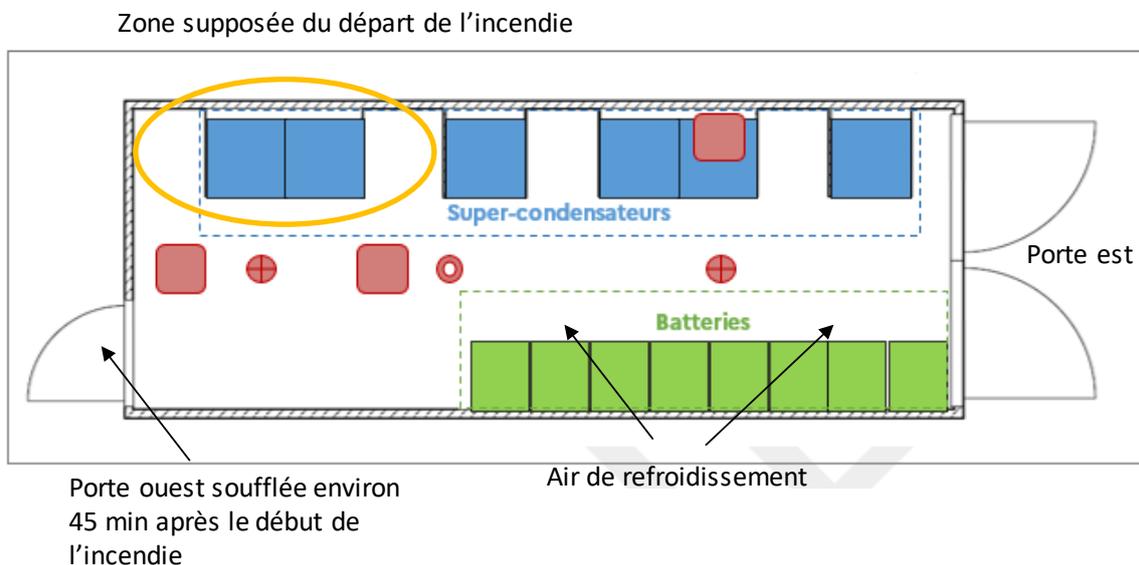
Figure 7 : Plan du container

Il semble que la zone préférentielle de démarrage de l'incendie se situerait au niveau des premiers modules de condensateurs (entourée en jaune sur la Figure 7) d'après l'état des racks de batteries et de supercondensateurs. Cette hypothèse de position de départ de feu est issue :

Il semble que les flammes ne se soient pas propagées à l'ensemble du container d'après les photos de l'intérieur du container prises lors de la visite du site le 9 décembre 2020 (Annexe 2). L'état de dégradation est dégressif à mesure que l'on s'écarte de la zone entourée en jaune sur la Figure 7.

Il est donc difficile de répondre à ce stade sur les origines exactes du départ de feu. Néanmoins, parmi les possibilités et compte-tenu d'un départ probable dans la zone des supercondensateurs, on peut retenir, comme cause possible du départ de feu, la surcharge ou la sur-décharge de supercondensateurs. Ce phénomène a pu provoquer une montée en pression de celui-ci jusqu'à ouverture de l'événement de sécurité (si présent) ou éclatement de celui-ci s'il n'est pas pourvu d'un événement, entraînant la libération de l'électrolyte (acétonitrile) sous forme gazeuse. Etant donné ses propriétés très inflammables, l'acétonitrile a pu s'enflammer, en créant une explosion, au contact d'une source d'inflammation (surface chaude, flamme, étincelle, ...) située dans le container.

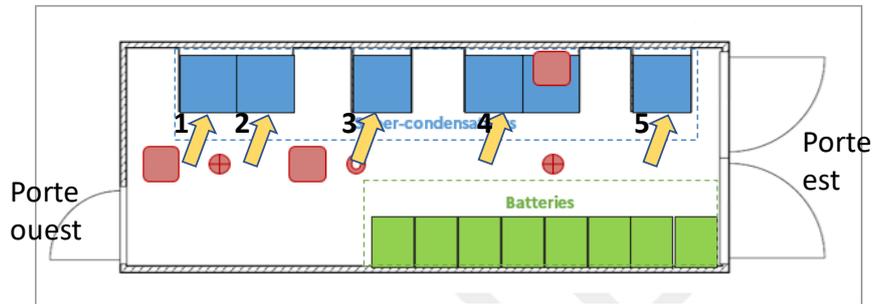
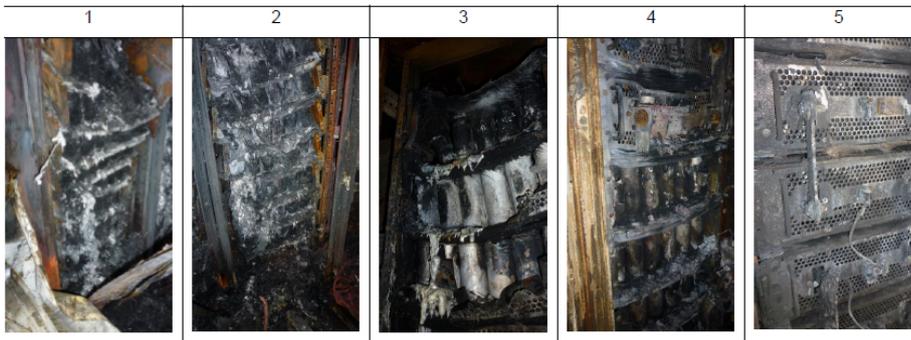
Supercondensateurs

Annexe 2 : 10 photos de l'intérieur du container de stockage d'énergie après incendie – 5 côté condensateur et 5 côté batteries

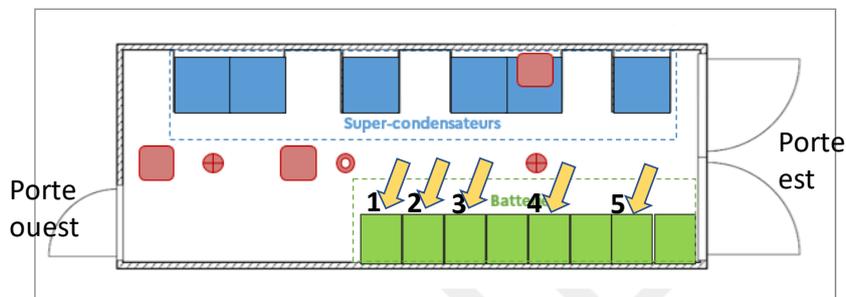
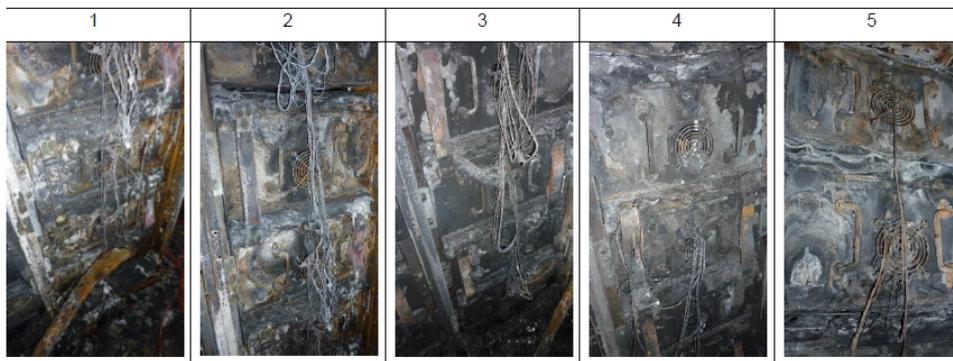
Batteries

Etant donné le relatif bon état des racks batteries, quelle que soit leur position par rapport à la zone de départ de feu, il nous semble peu probable que le feu ait été initié au niveau des batteries. Les photos en annexe 2 montrent l'état des batteries après l'incendie. Ces photos montrent que des effets convectifs et radiatifs ont détériorés les batteries (notamment celles placées à proximité de la porte ouest) mais qu'il est peu probable qu'elles aient brûlé directement à cause d'un événement initiateur propre à l'une des batteries. Une analyse plus approfondie de l'intérieur et de la partie arrière des racks batteries accolée à la paroi du container serait toutefois nécessaire pour valider cette hypothèse.

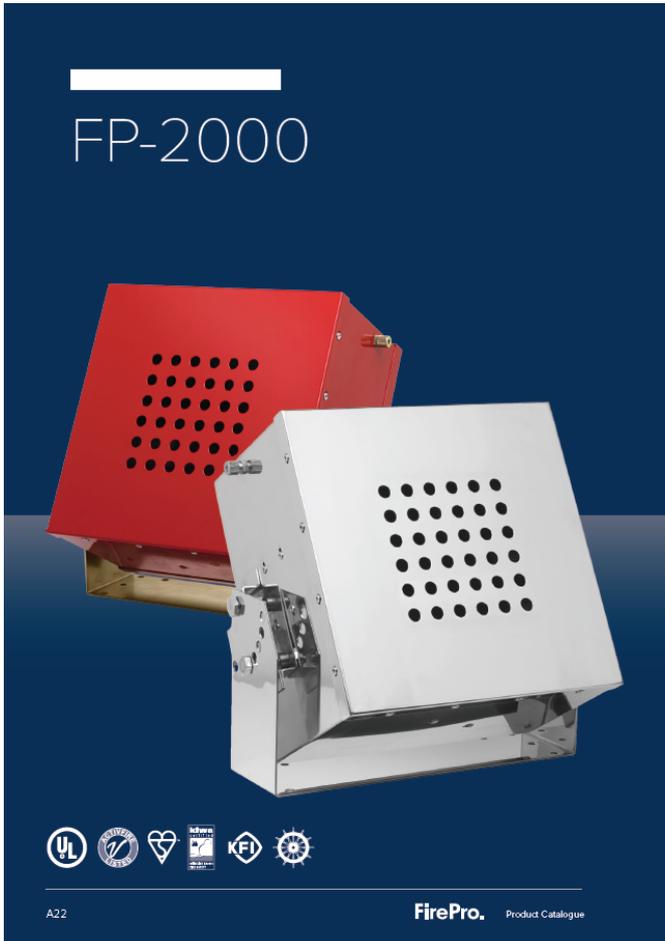
Annexe 5 : Spécification technique d'un générateur d'extinction FP2000

- Features:
- UL, KIWA, BSI, ActivFire Approved
 - Stainless steel casing

- Features:
- Under Process to be UL, KIWA, BSI, ActivFire Approved
 - This model can be activated by a Bulb Thermal Activator
 - Stainless steel casing

Le principe d'extinction est basé sur la dispersion d'un aérosol permettant un blocage des réactions chimiques en chaîne, qui se produisent dans la flamme et non par abaissement de la teneur en oxygène ou par refroidissement.
