Journée technique VERSANT ROCHEUX SOUS-CAVE
Caractérisation et évaluation de l'aléa

Gestion de l'instabilité

Différentes méthodes de traitement
Présentation des visites de l'après-midi

Jeudi 17 octobre 2019

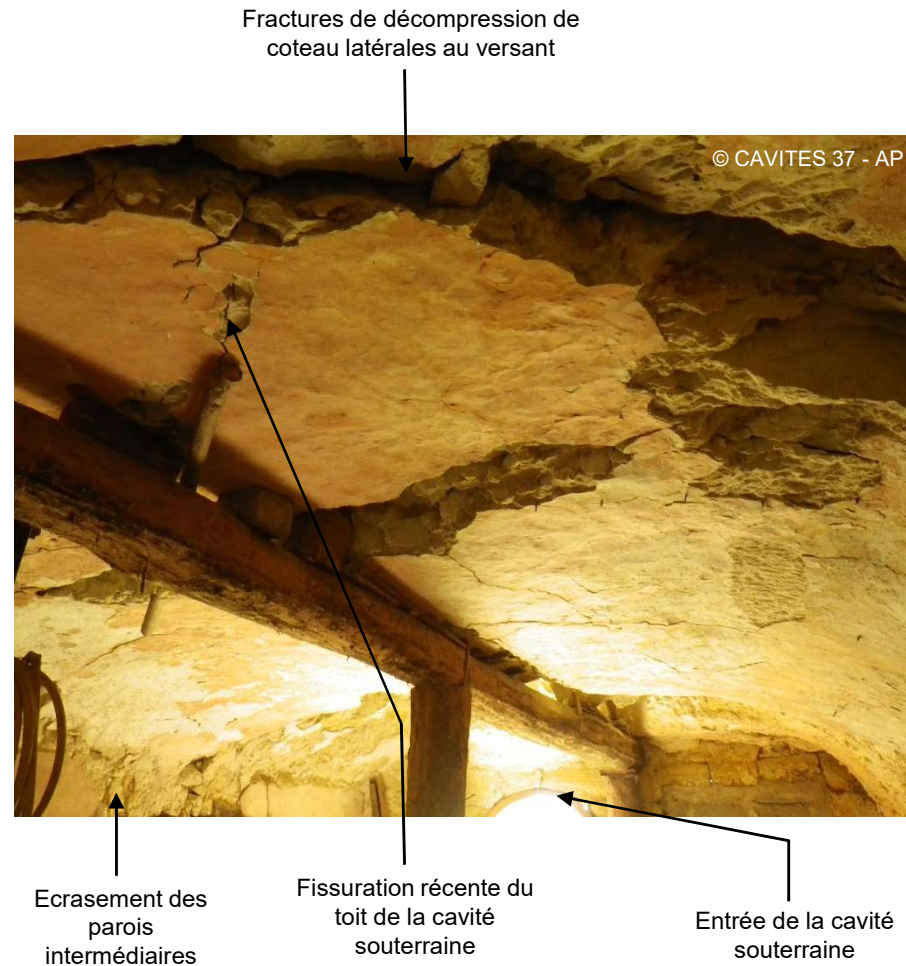
Zone de bordure de versant

Fracturation due à la décompression du front rocheux

Champ de contraintes dévié

Défaut d'appui généré par la cavité

Situation favorable à l'apparition de phénomènes d'instabilités

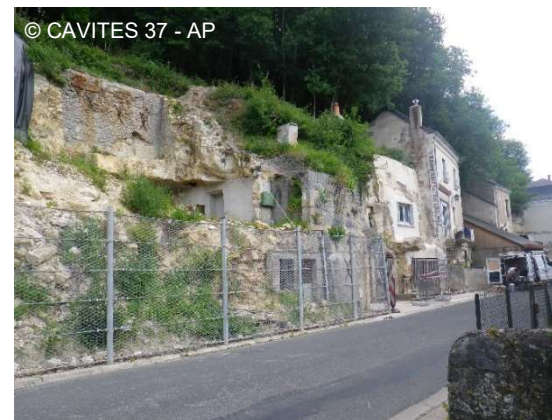
VILLAINES LES ROCHERS (37) – Ecran

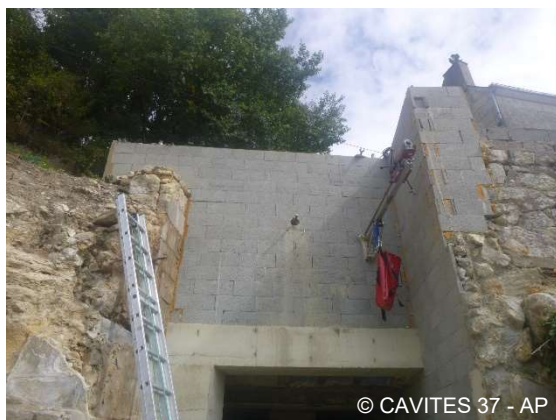
LANGEAIS (37) – Soutènement

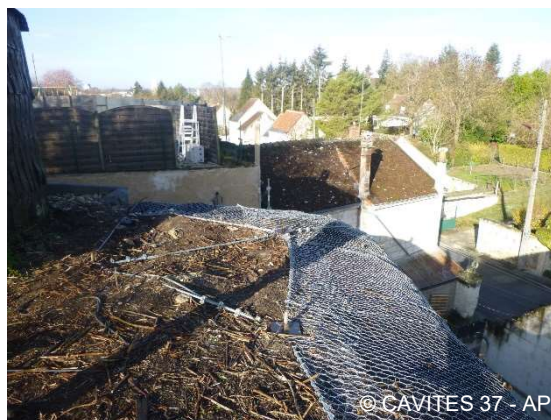
BEAULIEU LES LOCHES (37) – Grillage

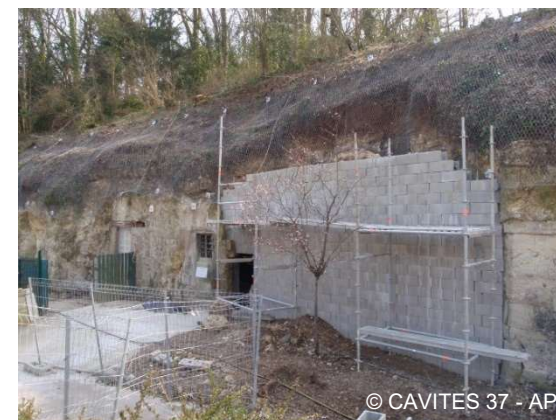
ROCHECORBON(37) – Soutènement et grillage

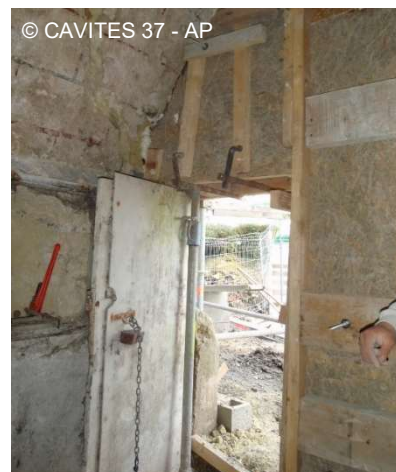
ROCHECORBON (37) – Appui coffré

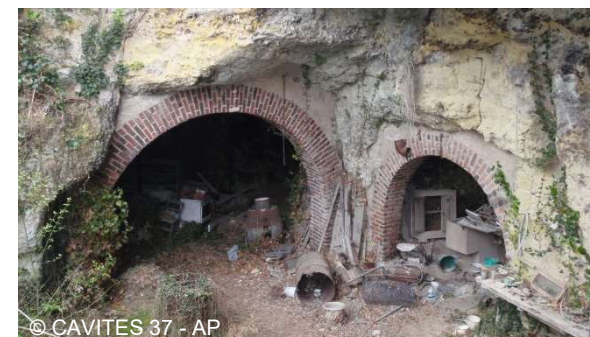
NAZELLES NEGRON (37) – Arches maçonnées

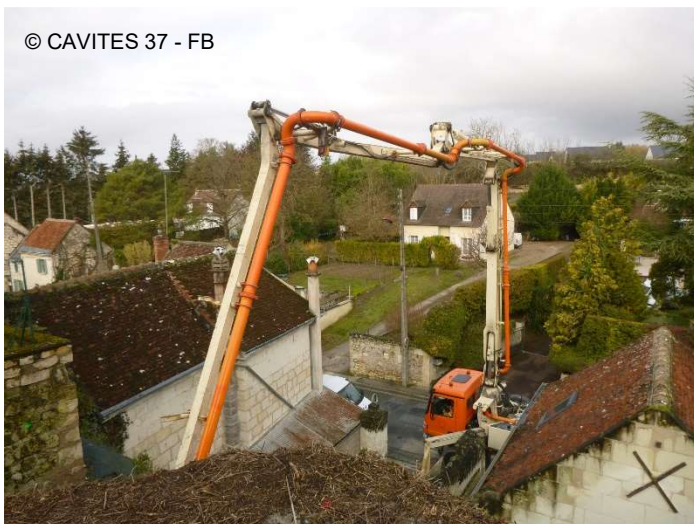
BEAULIEU LES LOCHES (37) – Comblement et camion pompe

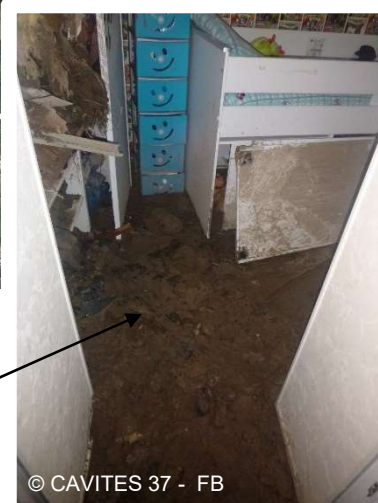
Effondrement partiel de la toiture et coulée boueuse

AMBOISE (37) – Coulée boueuse

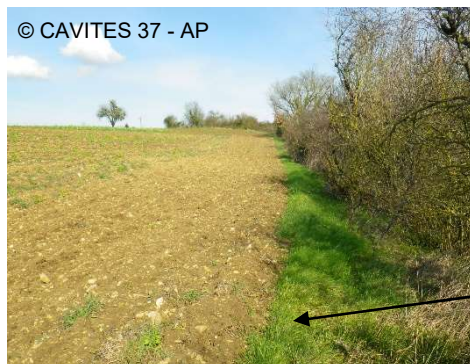
Absence de fossé, de bande enherbée.
Le champ vient longer directement la tête du versant

SAINT EPAIN (37) – Absence de collecte des eaux

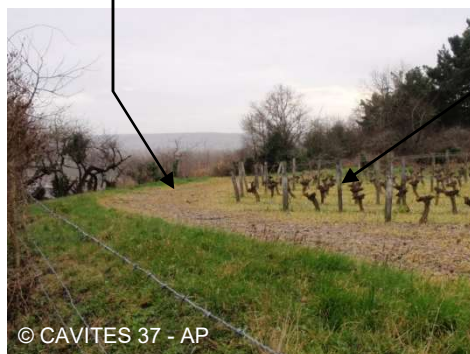
Absence de fossé, de bande enherbée.

Rangs de vignes aggravant le phénomène de ruissellement

CHINON (37) – Absence de collecte des eaux

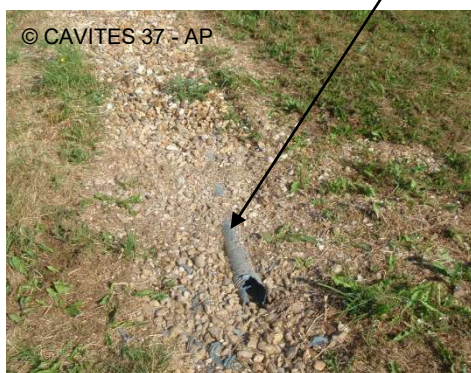
VOUVRAY (37) – tranchée drainante

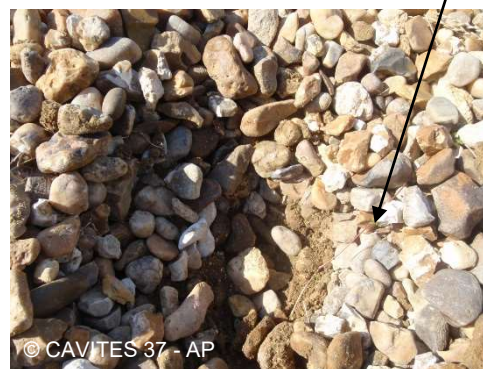
Position du drain et dégradation par des rongeurs

Pollution du massif drainant par des fines

Dimensionnement des ouvrages au regard des volumes d'eau collectés

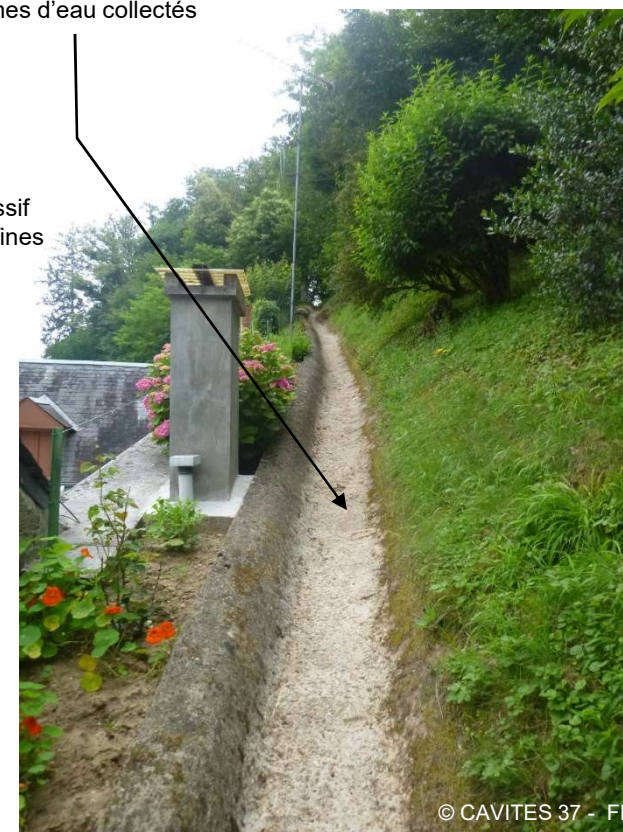
AMBOISE (37) – cunette étanche

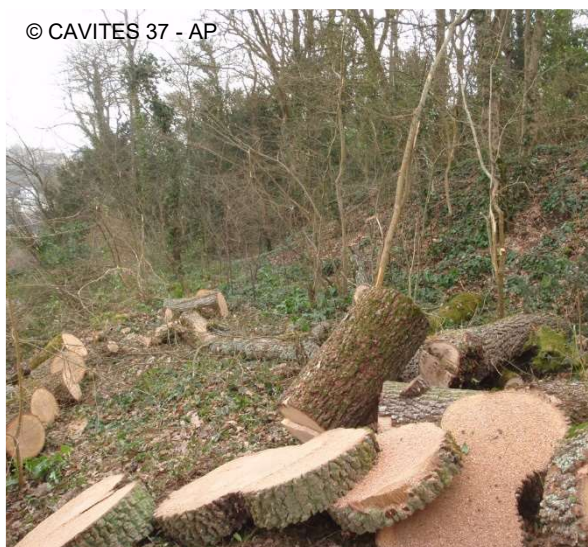
ROCHECORBON (37) – Recépage de chênes

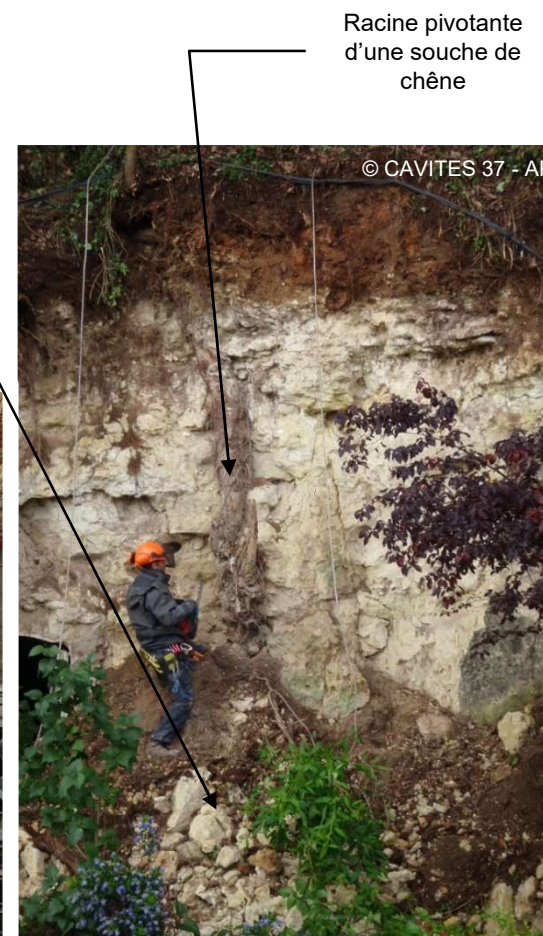
ROCHECORBON (37) – Gestion de la végétation

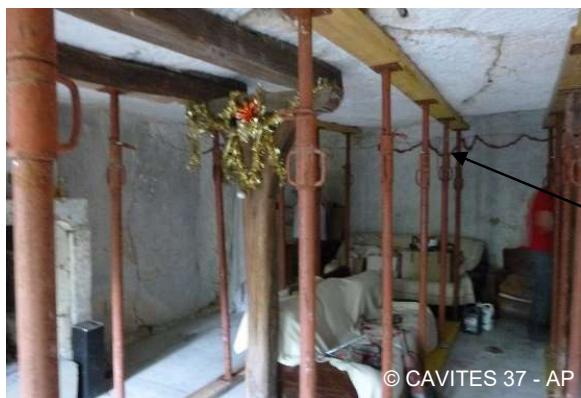
Etalement des voûtes instables au préalable aux opérations

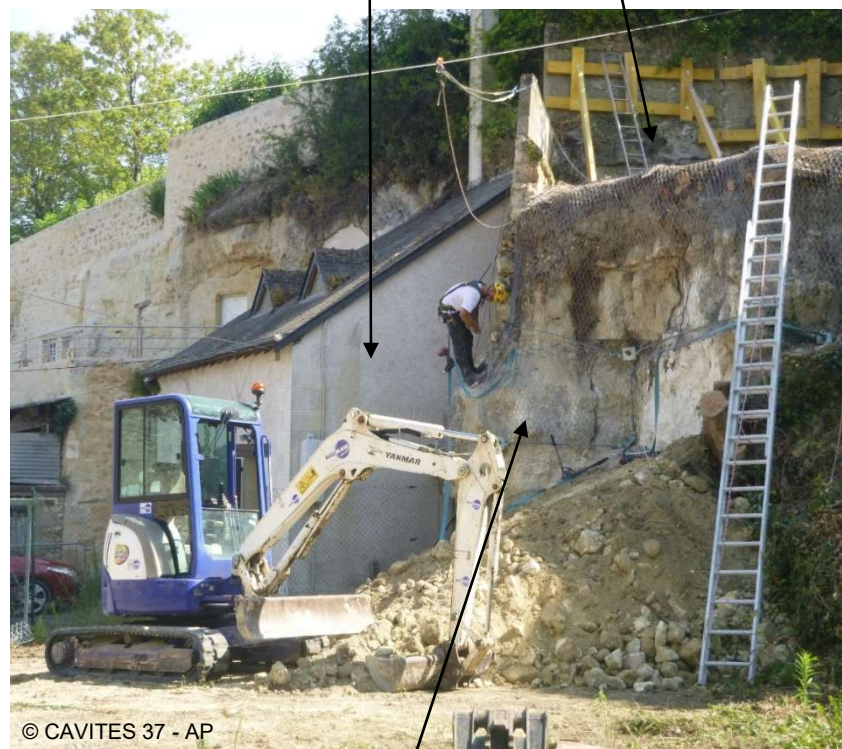
AZAY LE RIDEAU (37) – Travaux provisoires à la suite d'un éboulement

Etalement des voûtes des caves voisines

Contreventement dans les entrées de caves supérieures

Purge, ancrages et grillage double torsion plaqué

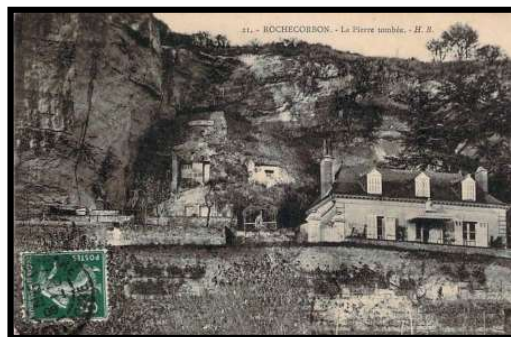
1 « La Pierre Tombée » - 1720
2000 m³ – 17 morts

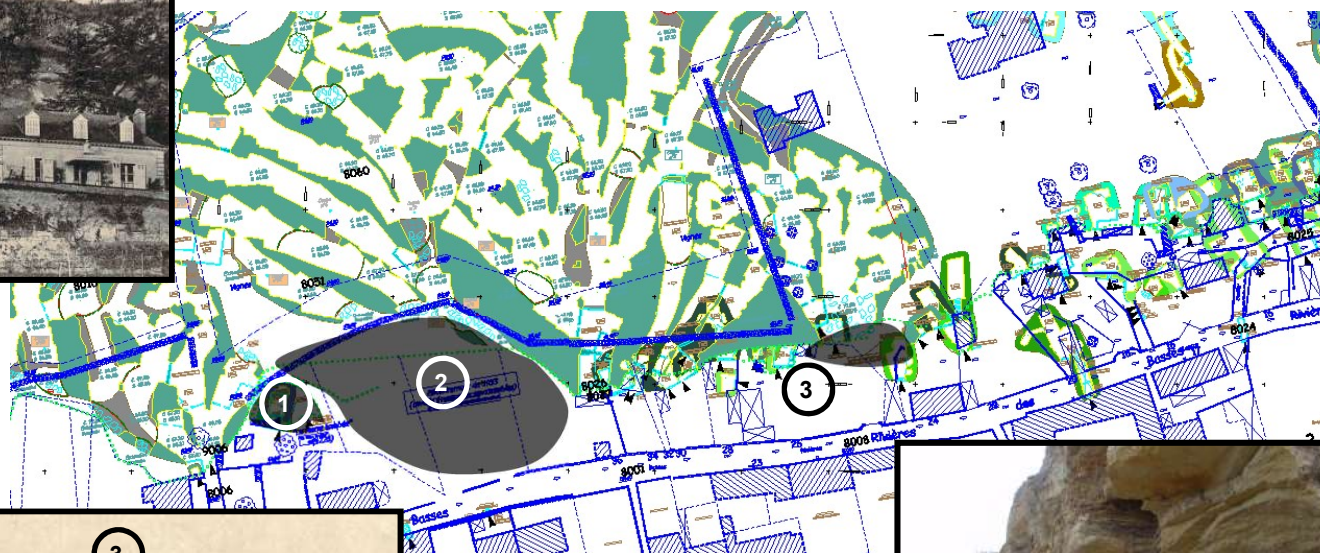
Plan topographique de la carrière souterraine

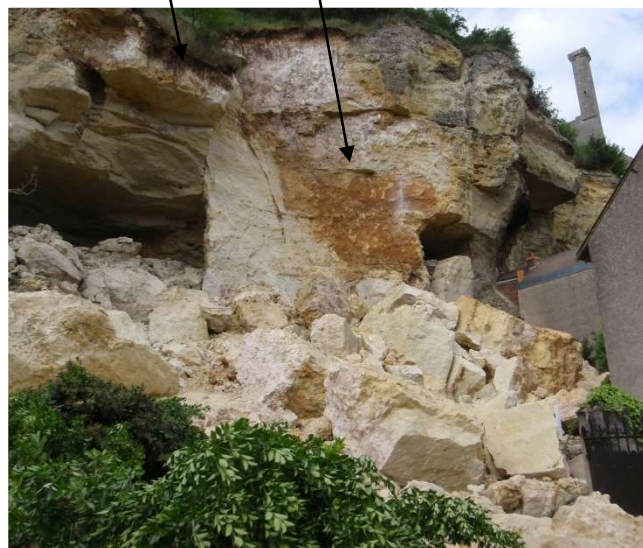
Niche d'arrachement
(coiffe de la carrière)

- Ecoulement rocheux le 30 avril 2010 à 4h50 du matin
- 500 m³ de matériaux détachés de la paroi – 700 m³ au sol
- Aucun blessé ni dégâts sur les structures bâties
