Ineris - 206627 - 2741925 - v2.0

28/09/2022

Appui à l'expertise de l'incident survenu sur le site de Manuco à Bergerac le 3 septembre 2021

BEA-RI

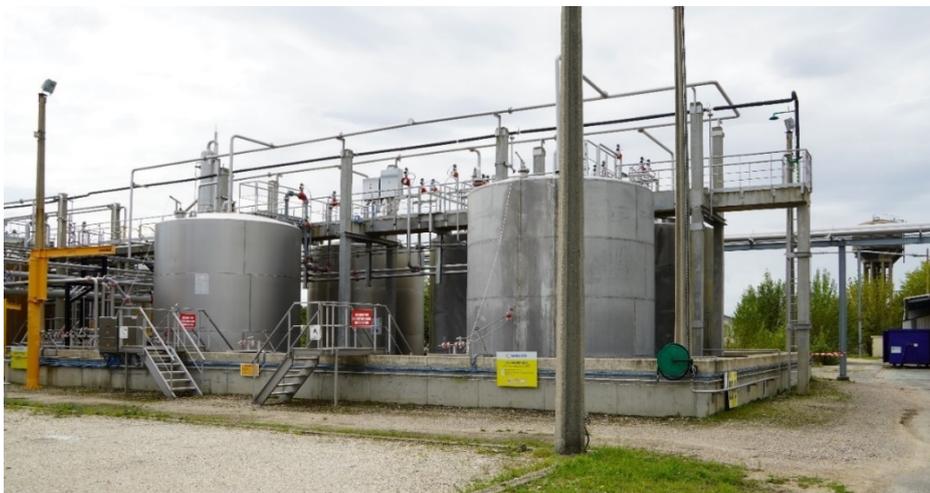
Le parc acide, qui correspond à la zone de stockage des acides, comprend 25 réservoirs de 100 m³ chacun, disposés sur 4 cuvettes de rétention. Sont stockés dans ces réservoirs :

Figure 1. Photo du parc acides

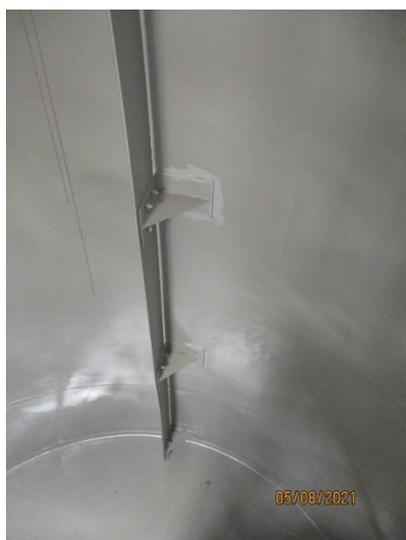
Une première pose a été réalisée en mai 2021. La pose de la résine s'effectue après rinçage et sablage de la cuve, par application des deux composants, une base et un durcisseur, dosés en continu par un système de pompe et pistolet pour l'application. La pose n'a pas été concluante : des défauts visuels ont été constatés, pouvant être dus à un défaut de dosage des deux composants (excès de base) entraînant une mauvaise réticulation de la résine. La pose du revêtement a donc été entièrement reprise sur R18 et en partie sur R30 en juillet et août 2021 (cf. figure 2). Les deux réservoirs ont été remis en service le 3 septembre.

Figure 2. Photo de l'intérieur du réservoir R30 après pose de la résine et avant l'accident

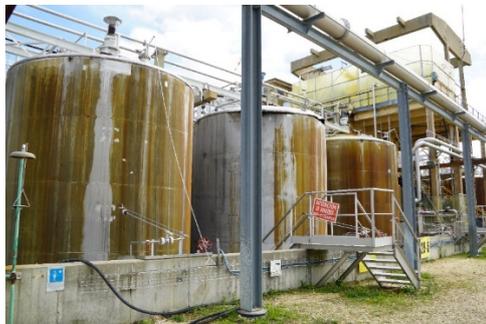
- Déchirure de la soudure de liaison virole supérieure – dôme du réservoir sur environ 1/4 de la circonférence et soulèvement de la paroi du dôme à ce niveau ;
- Plusieurs déformations localisées des parois du réservoir ;
- Rupture de 2 des 3 ancrages du réservoir au sol ;
- Fissuration des 4 portiques en béton sur lesquels reposent les agitateurs du réservoir et des deux réservoirs voisins.

a. Cuve accidentée (au centre)

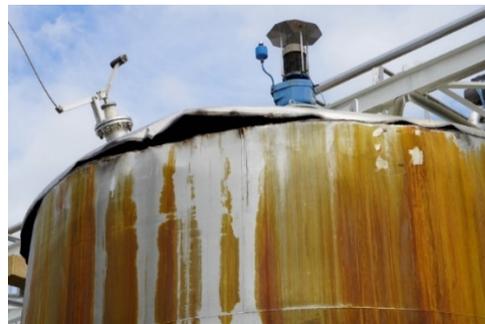
b. Déchirure de la soudure du dôme

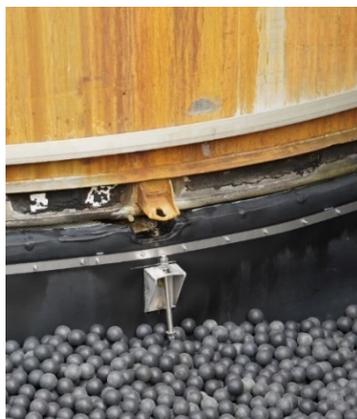
c. Rupture d'ancrages au sol

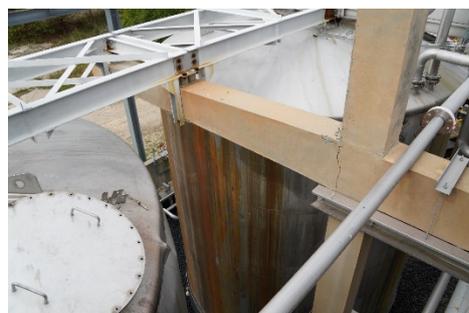
d. Fissuration des portiques en béton

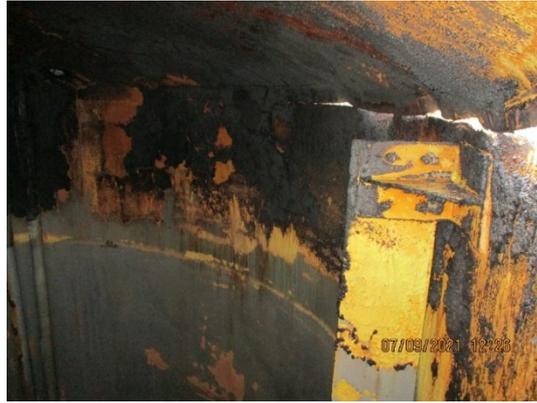
A l'intérieur du réservoir, on constate un dépôt noirâtre sur de larges surfaces mais uniquement localisé au niveau des parties du réservoir exposées au ciel gazeux.

e. Etat de l'intérieur de la cuve après accident

Ces deux hypothèses permettraient d'expliquer la rupture du réservoir mais aussi l'aspect carbonisé des parois au niveau du ciel gazeux, et l'évolution de l'aspect des émissions gazeuses au cours de l'accident : blanchâtres juste après l'explosion (ce qui peut être dû à l'effet thermique lié à l'explosion d'ATEX ou des résidus de résine) puis orangées (ce qui peut être lié à la formation d'oxydes d'azotes par la réaction lente de dégradation de la résine dans le mélange acide sulfonitrique).

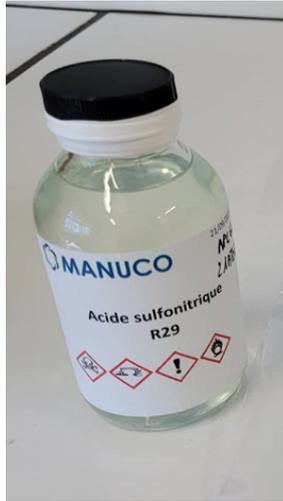
Figure 4. Photos des échantillons reçus à l'Ineris

a. Echantillon d'acide sulfonitrique

Les informations concernant les divers échantillons reçus et testés sont résumées dans le tableau 1. Les photographies des échantillons sont présentées en figure 4.

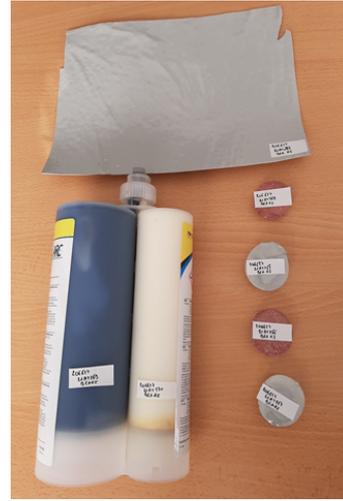
b. Cartouches de base, de durcisseur, échantillons de résine réticulée sous forme de plaque et de pastilles (non utilisées pour les essais)

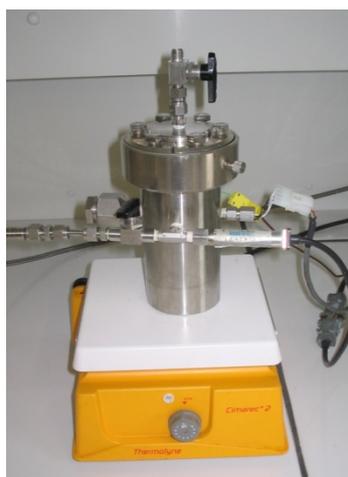
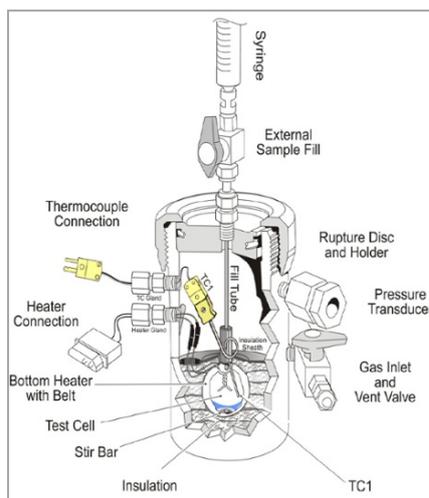
La recherche de réactions exothermiques s'est effectuée en calorimètre pseudo-adiabatique ARSST (Advanced Reactive System Screening Tool). Cet appareil permet de reproduire et d'étudier des réactions en conditions proches des conditions adiabatiques, c'est-à-dire sans échange thermique entre l'échantillon et le milieu extérieur, et ainsi se rapprocher des conditions thermiques observables lors de l'occurrence de réactions exothermiques telles que des décompositions dans les réservoirs de stockage à échelle réelle, où les transferts de chaleurs sont limités par les volumes importants.

L'appareil s'utilise généralement en mode « single ramp-polynomial control », au cours duquel l'échantillon est soumis à une rampe de chauffe, de la température ambiante à une température maximale de 400°C, à 2°C/min. La rampe de chauffe est maintenue pendant la réaction, de manière à compenser les pertes de chaleur et se placer en conditions proches de l'adiabaticité. La déviation de la vitesse de montée en température par rapport à la rampe de chauffe permet de mettre en évidence l'exothermie (ou l'endothermie) liée à la réaction.

La température de la cellule et la pression de l'enceinte de confinement sont enregistrées en fonction du temps grâce à un thermocouple et un capteur de pression.

Figure 5. Photo et schéma de l'ARSST

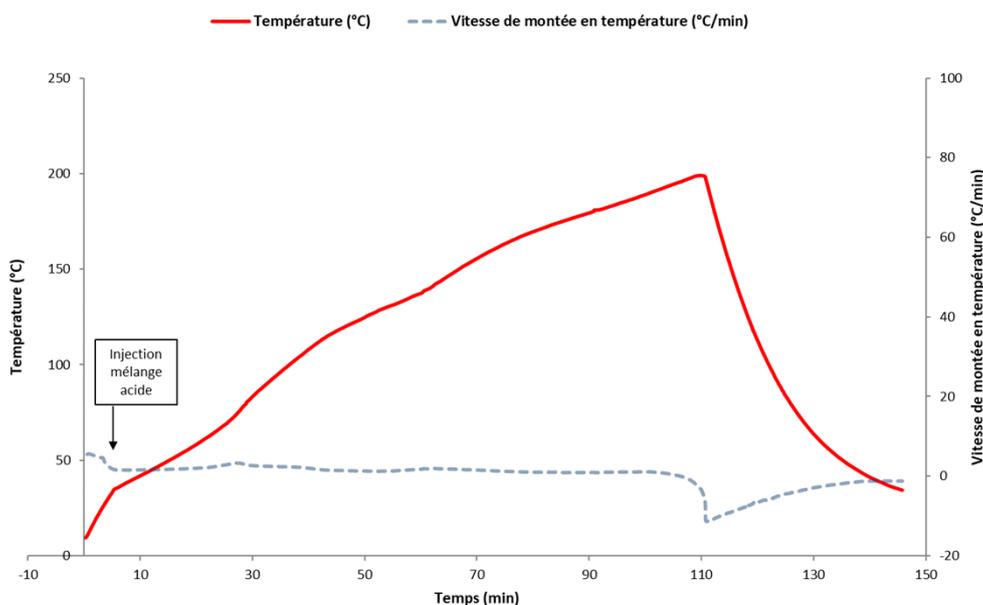
Figure 6. Courbes de température et de vitesse de montée en température obtenues lors de l'essai ARSST résine conforme/mélange acide sulfonitrique

Essai	Quantités	Observations
Résine conforme/ acide	Résine conforme (0,15 g) / mélange acide (14,6 g)	Pas d'exothermie (cf. figure 6)
Résine non conforme/ acide	Résine ratio 2,5 (base) :1 (durcisseur)(0,15 g) / mélange acide (14,6 g)	Pas d'exothermie
Base/ acide	Base (1,5 g) / mélange acide (14,6 g)	Forte exothermie $\Delta T = 207^\circ\text{C}$ (cf. figure 7) Vitesse de montée en température maximale : 896°C/min
Durcisseur /acide	Durcisseur (1,5 g) / mélange acide (14,6 g)	Forte exothermie $\Delta T = 193^\circ\text{C}$ Vitesse de montée en température maximale : 733°C/min

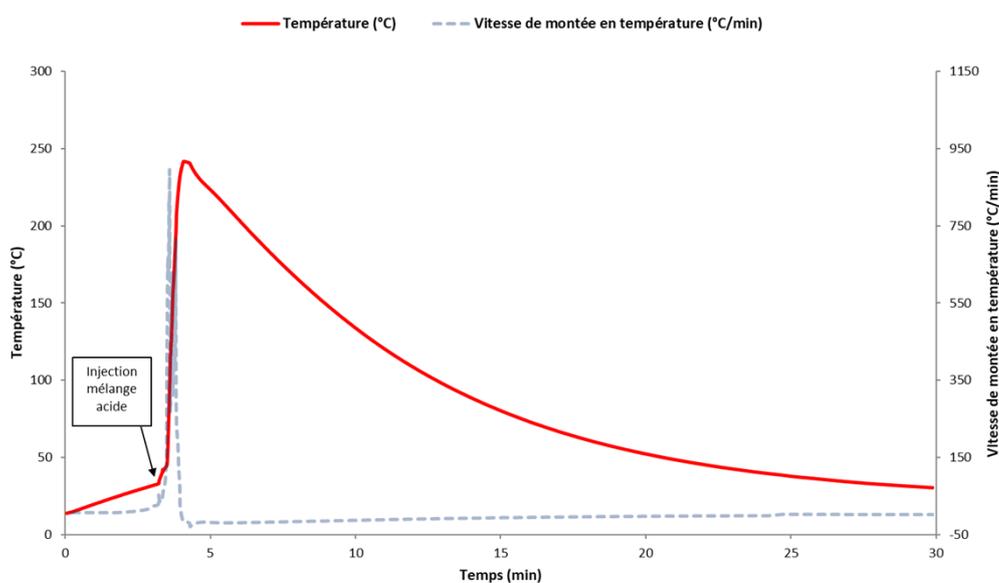
Figure 7. Courbes de température et de vitesse de montée en température obtenues lors de l'essai ARSST base/mélange acide sulfonitrique

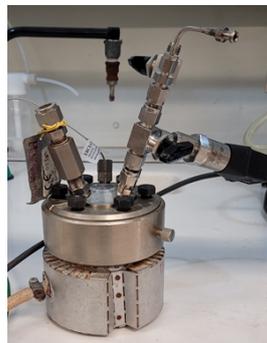
Afin de quantifier la génération de gaz, des essais ont été mis en œuvre en autoclave, réacteur hermétique conçu pour résister à de hautes pressions (cf. figure 9). Le volume de l'enceinte de l'autoclave est de 50 mL ; le volume total, occupable par le gaz, prenant en compte les conduites, est de 55 ml. Le milieu réactionnel peut être chauffé en installant une ceinture chauffante autour de l'enceinte de l'autoclave. Au cours d'un essai, la pression dans l'enceinte est enregistrée par un capteur de pression.

Figure 9. Photo de l'autoclave

- L'échantillon de résine est introduit dans l'autoclave ;
- L'autoclave est refermé ;
- Un test de fuite est réalisé pour vérifier l'étanchéité de l'enceinte ;
- La chauffe est lancée et la température à l'intérieur de l'autoclave maintenue à 35°C ;
- L'acide sulfonitrique est injecté à l'aide d'une seringue dans l'autoclave via la vanne d'injection ;
- La pression dans l'autoclave est mesurée et enregistrée au cours du temps.

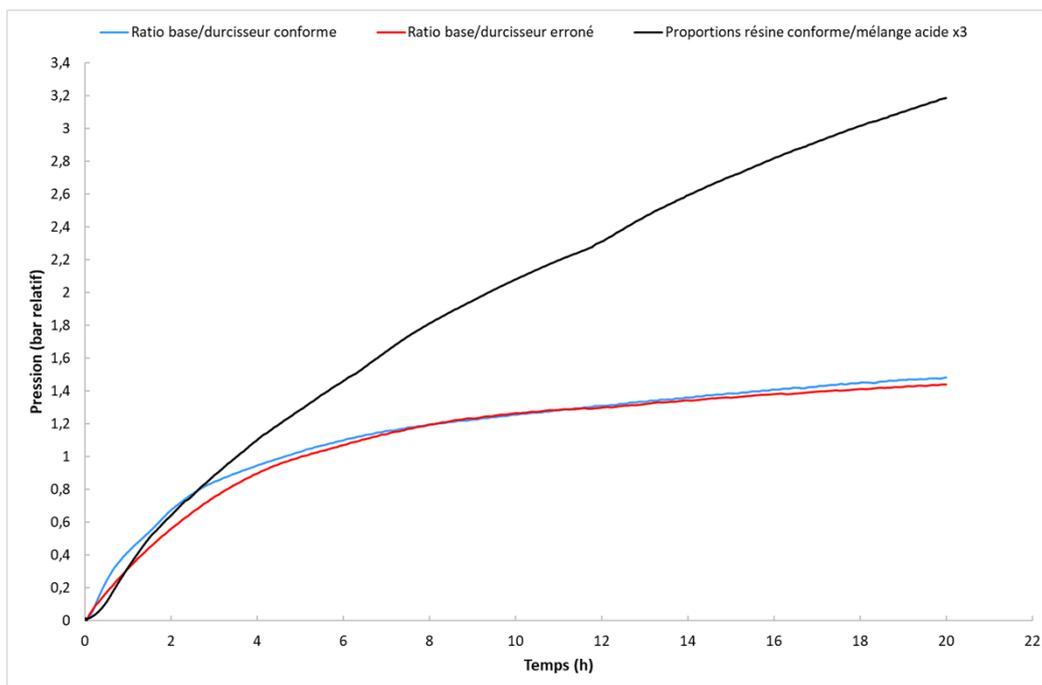
Figure 10. Evolution de la pression mesurée lors des essais en autoclave

On constate que la génération de gaz par le mélange de résine conforme avec l'acide sulfonitrique est lente et limitée. L'augmentation de pression 20 h après la mise en contact n'est que de 1,44 bar dans l'autoclave, ce qui correspond à 26 ml de gaz formé. La cinétique de génération de gaz et la quantité formée est similaire à celle issue de la mise en contact de la résine non conforme avec l'acide sulfonitrique. La mauvaise réticulation de la résine ne semble donc pas avoir d'influence notable sur sa réactivité avec l'acide sulfonitrique. On constate par ailleurs qu'en augmentant la quantité de résine par rapport à la quantité d'acide sulfonitrique, la génération de gaz augmente, ce qui indique que la quantité de gaz générée est conditionnée par la quantité de résine, en présence d'un grand excès d'acide.

Essai	Quantités de réactifs (g)	P _{max} (bar relatif) à t = 20h	Volume de gaz formé (ml, CNTP)	Quantité de gaz formé par g de résine testé (mol de gaz /g de résine)
1. Mélange acide / résine conforme ratio ~ 100	Mélange acide : 57,8 Résine : 0,6	1,44	25,9	1,9.10 ⁻³
2. Mélange acide/ résine conforme ratio ~ 30	Mélange acide : 57,8 Résine :1,8	3,2	57,2	1,4.10 ⁻³
3. Mélange acide /résine non conforme Ratio base 3 : durcisseur 1	Mélange acide : 57,8 Résine : 0,6	1,48	26,5	1,94.10 ⁻³

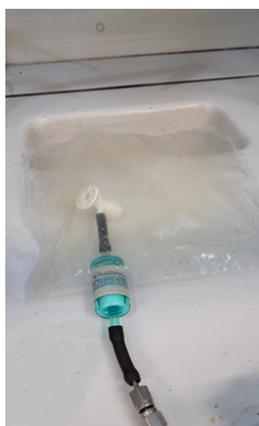
- En analyseur Horiba pour l'analyse des NO_x par chimiluminescence ;
- En micro-chromatographe en phase gaz pour l'analyse des gaz O_2 , N_2 , H_2 , H_2S , CO , CO_2 , CH_4 , C_2H_6 , CH_3SH , COS ;
- En GC-MS pour le screening des composés organiques volatils.

Figure 11. Sac de prélèvement des gaz produits par le mélange d'acides en présence de résine en autoclave

Les NOx ont été détectés en très forte concentration. La limite maximale de détection de l'appareil a été dépassée.

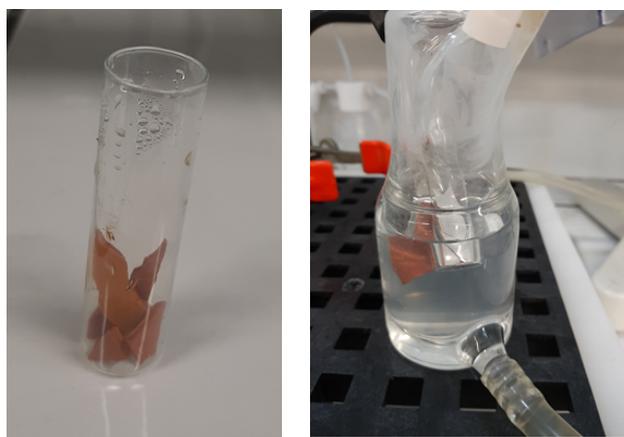
Pour exposer la résine à la phase liquide et à la phase vapeur, des essais ont été réalisés en réacteur en verre, maintenu à 35°C, en plaçant un échantillon de résine en phase liquide et un échantillon de résine dans un tube à essai flottant sur la phase liquide (cf. figure 12). Après environ 20 h, les résidus ont été prélevés et analysés en DSC.

Figure 12. Exposition de la résine (placée dans un tube à essai à gauche) à la phase vapeur en réacteur verre (à droite)

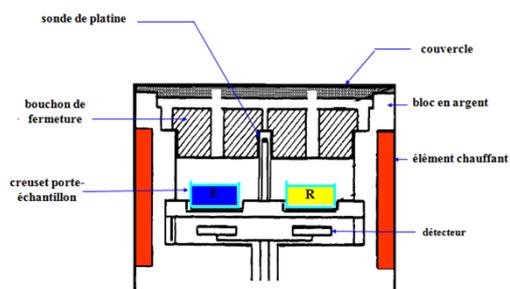
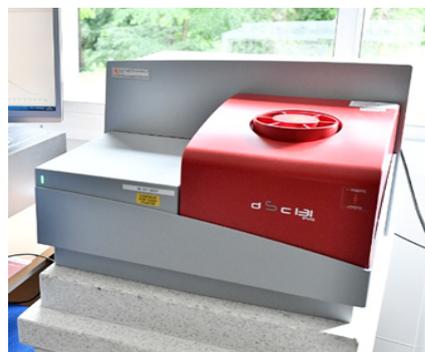
Le calorimètre DSC (Differential Scanning Calorimeter) mesure la différence de flux thermique dégagé entre un échantillon et une référence, lorsqu'ils sont placés dans un four et soumis à une loi de chauffe linéaire (isotherme ou rampe). Les résultats sont présentés sous forme de thermogrammes représentant la température de l'échantillon en abscisse et le flux de chaleur (en mW) en ordonnée. Un événement thermique tel qu'une transition de phase, un changement de chaleur spécifique ou une réaction chimique, se traduit par un pic sur le signal de l'acquisition de données. Ce pic peut être au-dessus ou au-dessous de la ligne de base traduisant respectivement une exothermie ou une endothermie. L'amplitude de ce pic correspond à la puissance thermique libérée et sa surface représente l'énergie associée.

Figure 13. Schéma et photographie du calorimètre à balayage différentiel DSC

Pour réaliser l'analyse, quelques milligrammes d'échantillon à tester sont introduits dans un creuset en acier inox de 30 microlitres qui est ensuite scellé, puis placé dans le four du DSC. Une rampe de chauffe de la température ambiante jusqu'à 400°C est appliquée, à 5°C/min.

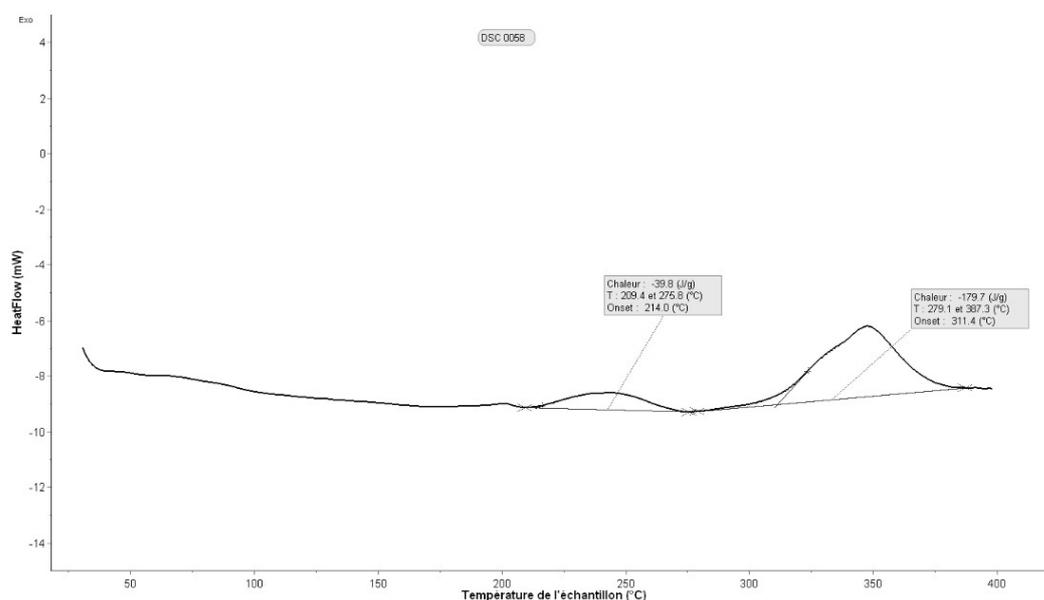
Le thermogramme de la résine conforme non exposée à l'acide sulfonitrique est présenté ci-dessous (cf. figure 14). La résine est stable jusqu'à 200°C puis subit des transformations de faible intensité exothermique (à 210°C (-39 J/g) puis à 279°C (-180 J/g)).

Figure 14. Thermogramme de l'essai DSC sur la résine conforme non exposée

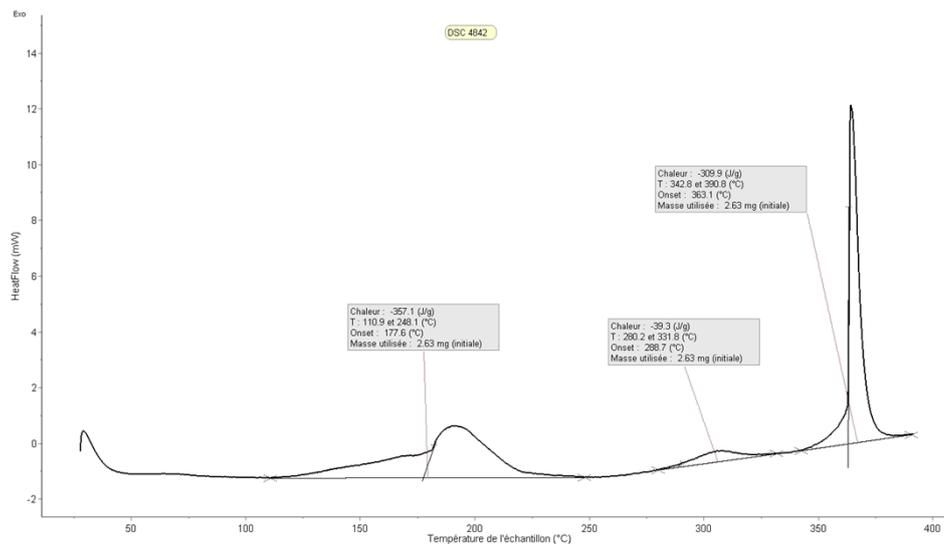
Figure 15. Thermogramme de l'essai DSC sur la résine conforme exposée à la phase liquide de l'acide sulfonitrique

Essai	Conditions expérimentales	Observations
1	Résidu de résine exposée à la phase liquide de l'acide sulfonitrique	3 phénomènes exothermiques d'intensité moyenne et à température élevée observés (cf. figure 15) : - -357 J/g à 111°C - -39 J/g à 280°C - -310 J/g à 343°C
2	Résidu de résine exposée à la phase vapeur de l'acide sulfonitrique	2 phénomènes exothermiques de forte intensité dont un à basse température observés (cf. figure 16) : - -1350 J/g à 62°C - -1019 J/g à 168°C

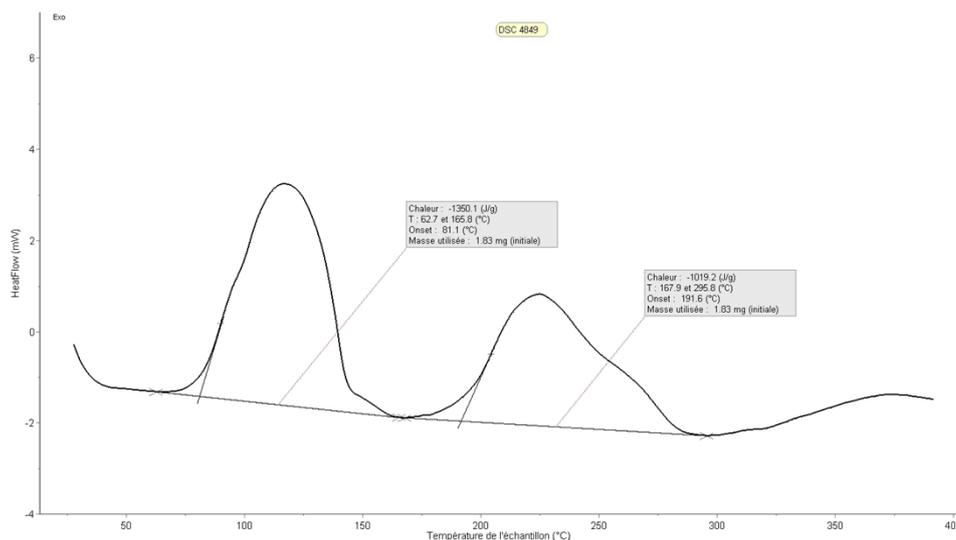
Figure 16. Thermogramme de l'essai DSC sur la résine conforme exposée à la phase vapeur de l'acide sulfonitrique

Les résultats des analyses thermiques montrent que le résidu exposé à la phase vapeur devient très instable. Il est susceptible de subir une décomposition très exothermique à une température proche de la température du réservoir R30. Le niveau d'énergie mesuré (au total, les deux phénomènes exothermiques observés représentent environ -2380 J/g) est de l'ordre de grandeur de l'énergie dégagée par la décomposition des substances explosives. A titre illustratif, dans la réglementation du Transport des Matières Dangereuses, lorsque des exothermies supérieures à -800 J/g sont mesurées par méthodes calorimétriques, les propriétés explosives des substances doivent être étudiées pour leur classement éventuel dans la classe 1 des matières explosives.

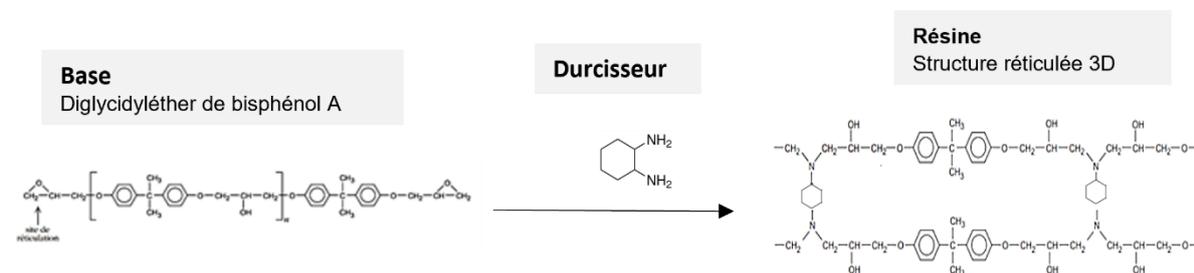
La diamine (cf. figure 17) composant le durcisseur est probablement l'agent de réticulation. En mélangeant la base et le durcisseur, les fonctions amines réagissent avec les groupes époxydes du prépolymère pour former un matériau polymère tridimensionnel, le poly époxy, qui constitue la résine époxy. Le polymère formé présente notamment des fonctions chimiques de type amine tertiaire, alcool, éther et des cycles benzéniques.

Figure 17. Schéma de la réaction entre la base et le durcisseur

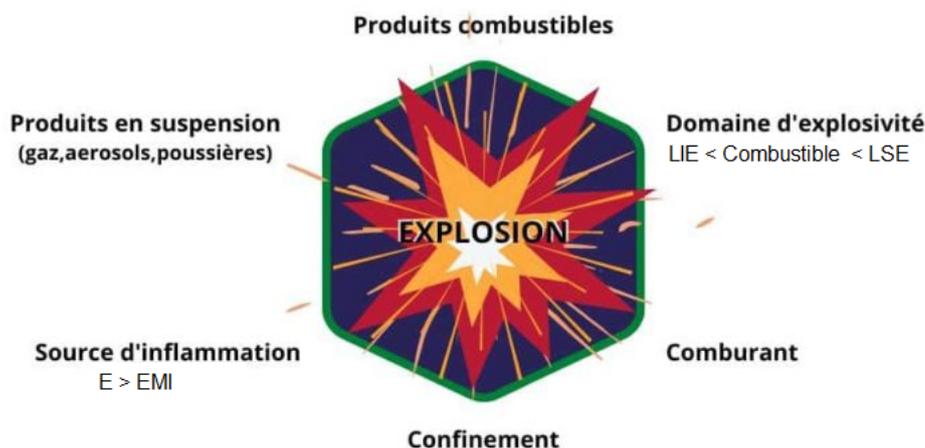
Plusieurs conditions doivent être réunies pour qu'il se produise une explosion d'ATEX (cf. figure 18). L'explosion ne peut se produire que si le mélange, confiné, n'est ni trop pauvre, ni trop riche en combustible. Pour être dans son domaine d'explosivité, le mélange avec le comburant doit remplir la condition suivante : LIE (limite inférieure d'explosivité) < concentration de la substance inflammable dans le mélange (en volume) < LSE (limite supérieure d'explosivité). Pour le benzène par exemple, le domaine d'explosivité avec l'air est $1,3\% < \text{benzène} < 7,9\%$ [4].

Figure 18. Conditions d'explosion d'une ATEX
