## NOTE DE SYNTHÈSE

# Veille sur les risques induits par H<sub>2</sub>S en géothermie profonde

Novembre 2022

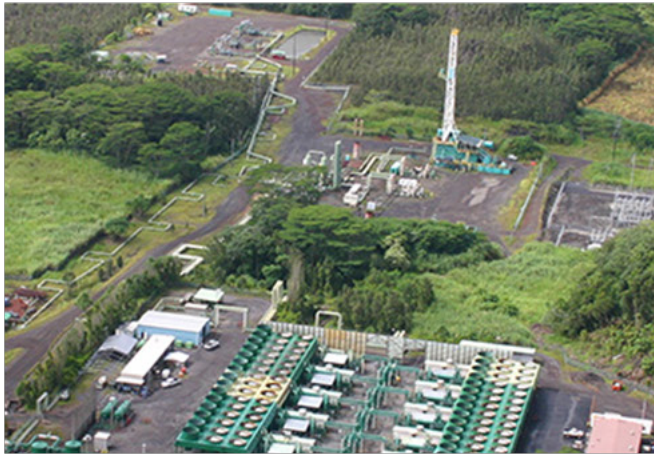
| FICHE N° 1993b-USA | | |
|---|---|---|
| <p>Vue du site de Puna Geothermal Venture à Hawaï (<a href="https://www.hawaiianelectric.com">https://www.hawaiianelectric.com</a>)</p> | | |

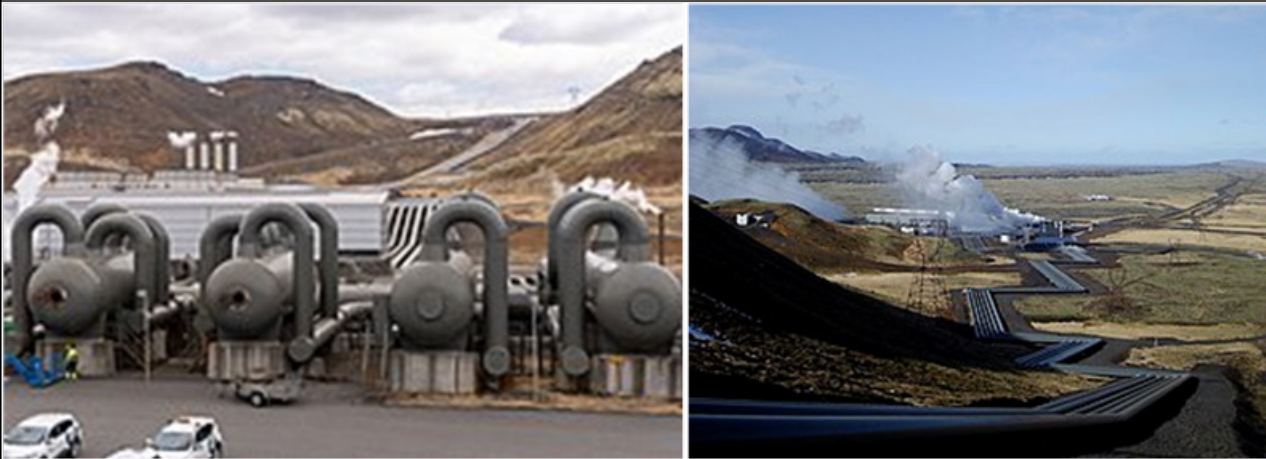
| <p>Au cours d'un programme de redémarrage de la centrale, du gaz chargé de H<sub>2</sub>S s'est échappé dans le hall des machines où travaillaient les opérateurs et le personnel de l'entreprise.</p> | | |
| Vues de la centrale géothermique de HengillHellisheiði Power Station (Source : Wikipedia) | | |

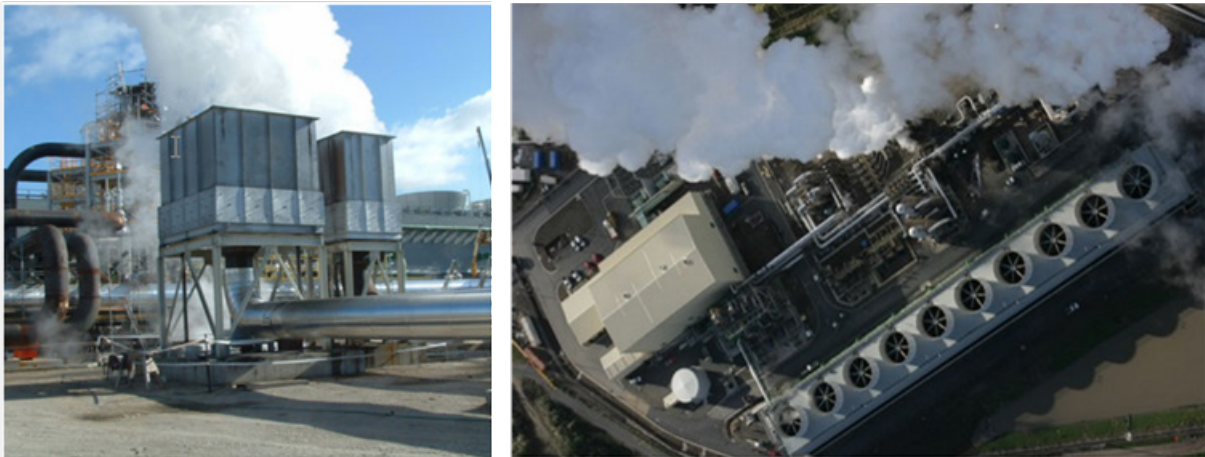
| FICHE N° 2008-NZL | | |
|---|---|---|
| <p>Deux ouvriers ont été intoxiqués par un panache de gaz alors qu'ils travaillaient à quelques mètres de l'évent d'un silencieux haute pression. Les deux ouvriers ont perdu connaissance et ont été traités sur place puis emmenés à l'hôpital. Quatre jours plus tard, un deuxième incident identique a concerné deux ouvriers qui se sont sentis mal et a entraîné une nouvelle évacuation d'urgence de tout le site.</p> | | |
| <p>Silencieux haute et basse pression (à g.) sur la centrale de Kawereau (à d.) (Ware et Hochwimmer, 2010)</p> | | |

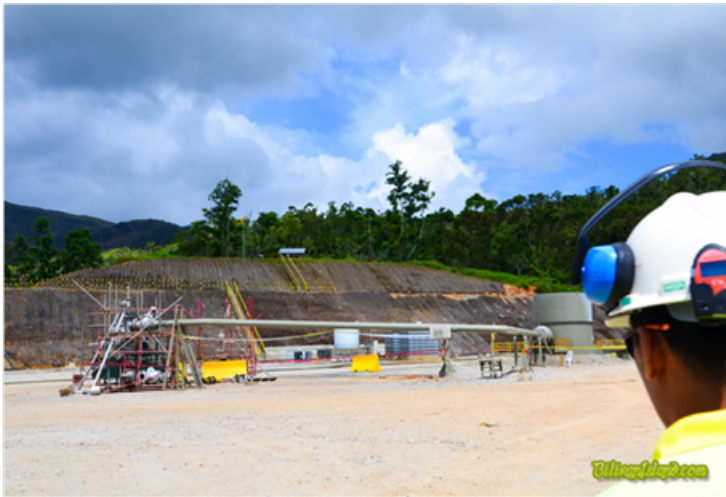
| Vue du site géothermique de Biliran | | |

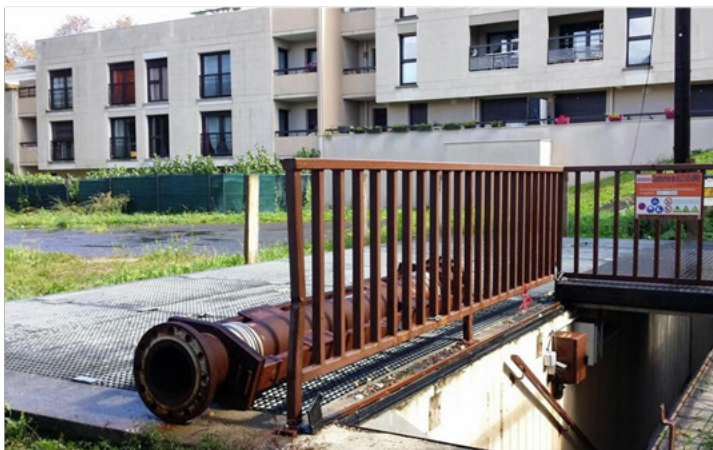
| FICHE N° 2017-FRA | | |
|---|---|---|
| <p>A leur arrivée, les pompiers ont détecté une concentration de 20 ppm dans l'air. Ils ont évacué les riverains et coupé l'électricité dans l'installation. L'exploitant a pompé l'eau présente dans les locaux vers un réservoir. Une pièce défectueuse a été identifiée sur le circuit d'eau, mais sa défaillance ne peut expliquer à elle seule les quantités en présence. Une infiltration d'eau de pluie a donc suspectée mais le diagnostic réalisé par la suite a finalement conclu que « suite à la remontée inhabituelle de dépôts par la ligne de production géothermale, une brutale montée en pression dans la centrale a généré l'ouverture d'une soupape de sécurité ». On ne sait pas d'où viennent ces dépôts mais leur présence dans l'eau « a empêché la soupape de se refermer, générant une accumulation rapide d'eau géothermale à 75°C dans la centrale géothermique qui a servi de rétention ». Finalement « de la vapeur d'eau s'est donc échappée par les ventilations, emmenant une partie des gaz présents naturellement dans la source géothermale et notamment du H<sub>2</sub>S, dangereux à forte concentration dans des espaces fermés et non aérés ».</p> | | |
| <p>Chaufferie de géothermie de Sucy-en-Brie (<a href="https://www.leparisien.fr/val-de-marne-94/sucy-en-brie-94370/sucy-des-matieres-solides-inhabituelles-a-l-origine-du-probleme-de-geothermie-24-09-2017-7283556.php">https://www.leparisien.fr/val-de-marne-94/sucy-en-brie-94370/sucy-des-matieres-solides-inhabituelles-a-l-origine-du-probleme-de-geothermie-24-09-2017-7283556.php</a>)</p> | | |

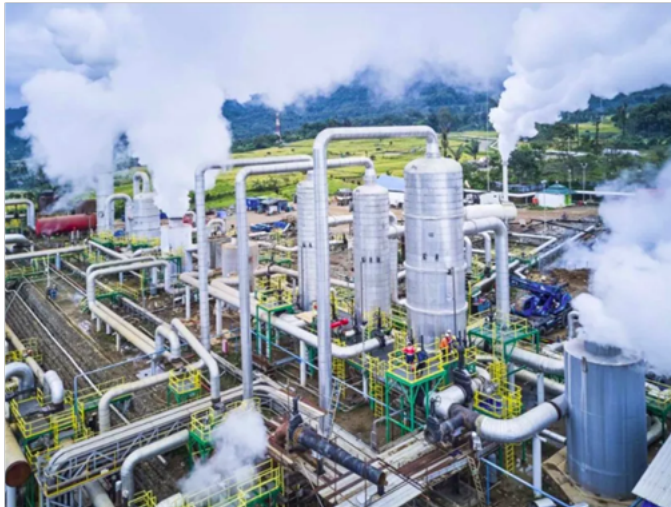
| <p>Au moment de l'accident, des villageois se trouvaient dans les rizières situées à environ 300-500 m de l'emplacement du puits géothermique. Cette fuite d'hydrogène sulfuré a entraîné la mort de 5 personnes et intoxiqué 46 autres. Il n'a pas été précisé si des employés avaient été blessés. La société a admis qu'un certain nombre de ses détecteurs n'ont pas fonctionné pendant la fuite.</p> | | |
| <p>Vue de la centrale géothermique de Sorik Marapi (<a href="https://www.esdm.go.id/">https://www.esdm.go.id/</a>)</p> | | |

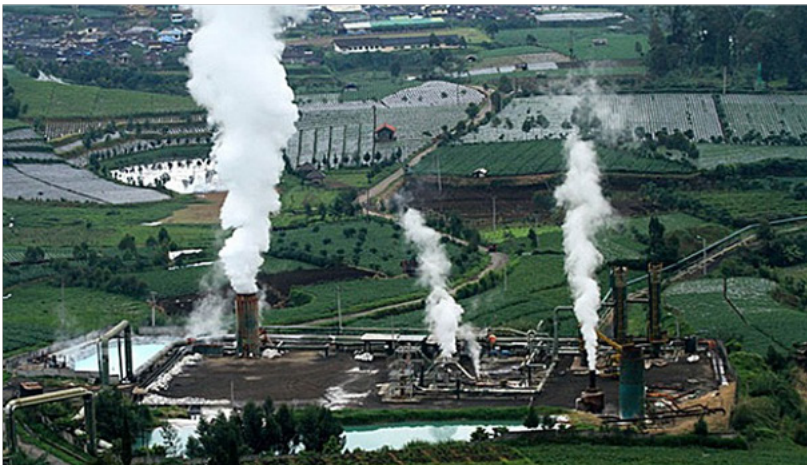
| FICHE N° 2022a-IDN | | |
|---|---|---|
| <p>Il semble s'agir du dysfonctionnement d'un équipement mais la cause exacte doit être déterminée par l'enquête de l'inspecteur des énergies renouvelables du ministère de l'énergie et des ressources minérales.</p> | | |
| <p>Vue de la centrale géothermique de Geo Dipa Energy à Dieng (The Jakarta Post Image)</p> | | |

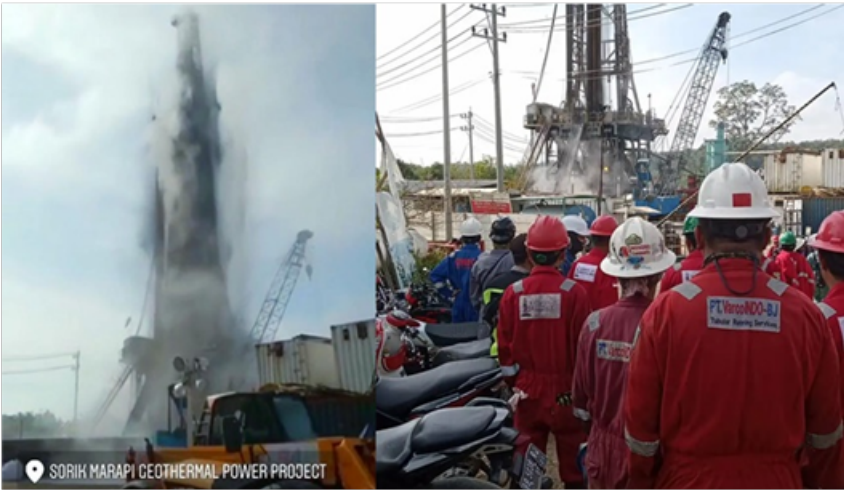
| <p>Deux puits en cours de foration appartenant à PT Sorik Merapi Geothermal Power (SMGP) ont émis de la boue chaude ainsi que du gaz renfermant de l'H<sub>2</sub>S dans le village de Sibanggor Julu, district de Puncak Sorik Merapi, régence de Madina.</p> | | |
| <p>Vue de l'éruption de gaz et de boue (<a href="https://nbcnews.my.id/">https://nbcnews.my.id/</a>)</p> | | |
