RAPPORT D'ÉTUDE
DRS-13-135675-12706A

Les versants sous-cavés

**Contraintes réglementaires, caractérisation
détaillée de site et validation de la
méthodologie d'évaluation de l'aléa.**

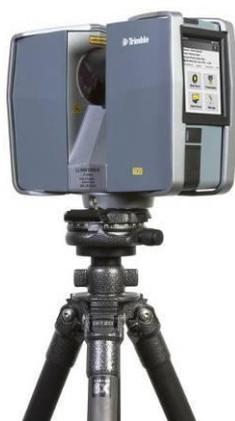
Le scanner laser 3D fonctionne à l'image d'un lasermètre en mesurant la distance avec le point d'impact (Figure 2). En multipliant des millions de fois sur 360° ces mesures de distance, un volume en trois dimensions peut être modélisé. Le nuage de points obtenu peut être couplé à un appareil photo intégré afin d'avoir un rendu en couleur.

Figure 2 : Scanner laser 3D Trimble TX5 utilisé pour les sites présentés

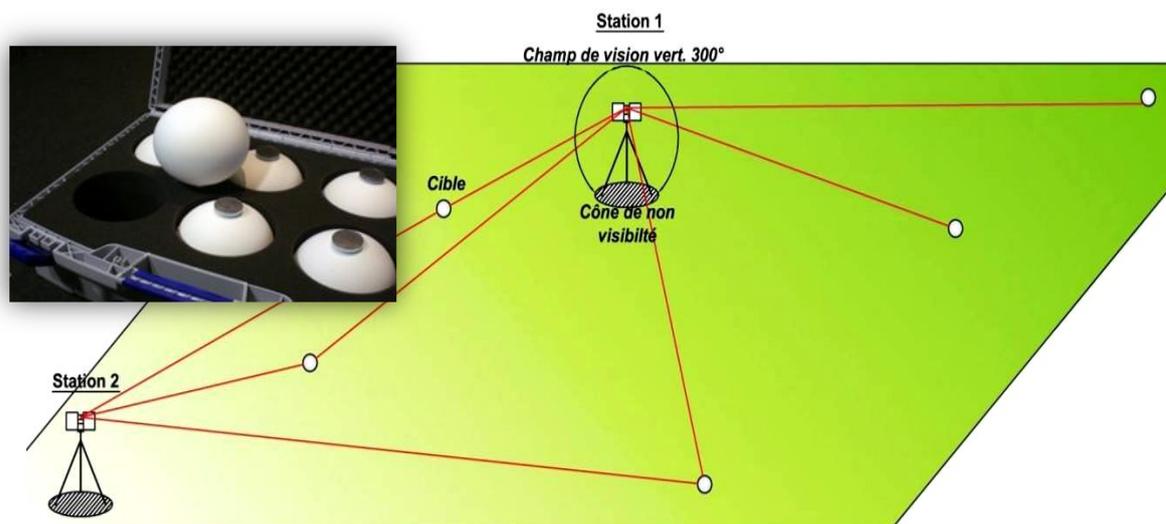
Pour chaque position de l'appareil, le scanner ne peut numériser que l'environnement « visible ». Autrement dit, il ne numérisera pas un objet si celui-ci est masqué par un autre. Par ailleurs, un cône de « non visibilité » est intrinsèquement lié à l'appareil utilisé et correspond généralement à l'emprise du trépied.

Figure 3 : Schéma de principe d'utilisation du scanner laser 3D avec plusieurs stations

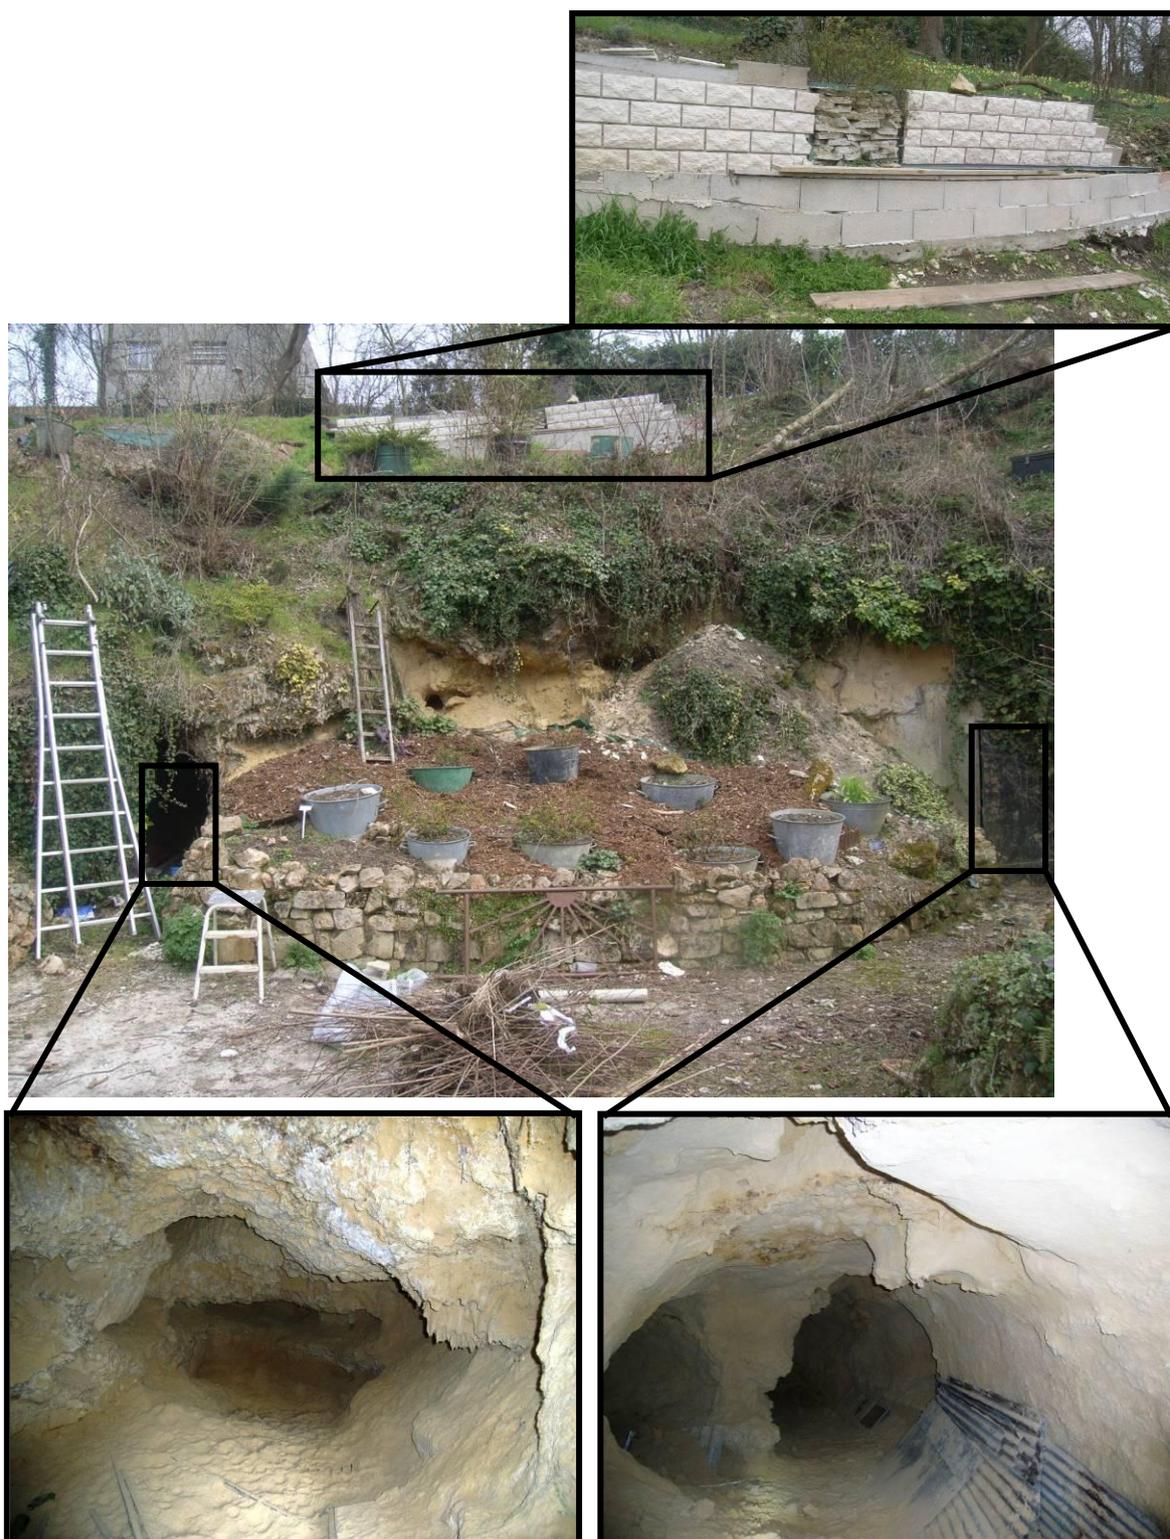
Dans la ville de Creil, rue du Plessis-Pomeraye, un coteau en tuf surplombe de nombreuses maisons. Chez l'une d'entre elles (Figure 4), on observe deux caves parallèles de direction perpendiculaire au coteau, creusées par l'homme. La première fait 6 m de longueur par 3,5 m de large et 2 m de hauteur. Le deuxième fait 12 m de longueur par 2 m de largeur et 2 m de hauteur. Elle a un renforcement de 5 m sur un des côtés.

Figure 4 : Ensemble photographique du coteau de Creil avec ses caves en tuf

Le tuf (roche calcaire) est ici très friable avec la présence au toit de la cavité de racines et de petites dépressions. Un bloc et du matériau sableux sont présents près de l'entrée de la cave 2, ils proviennent du toit de la cave. La cave 1 est plus saine mais on note la présence de roche de couleur verdâtre au toit (certainement due à l'humidité) ainsi que de bloc solide au toit entouré par des renforcements de roche friable.

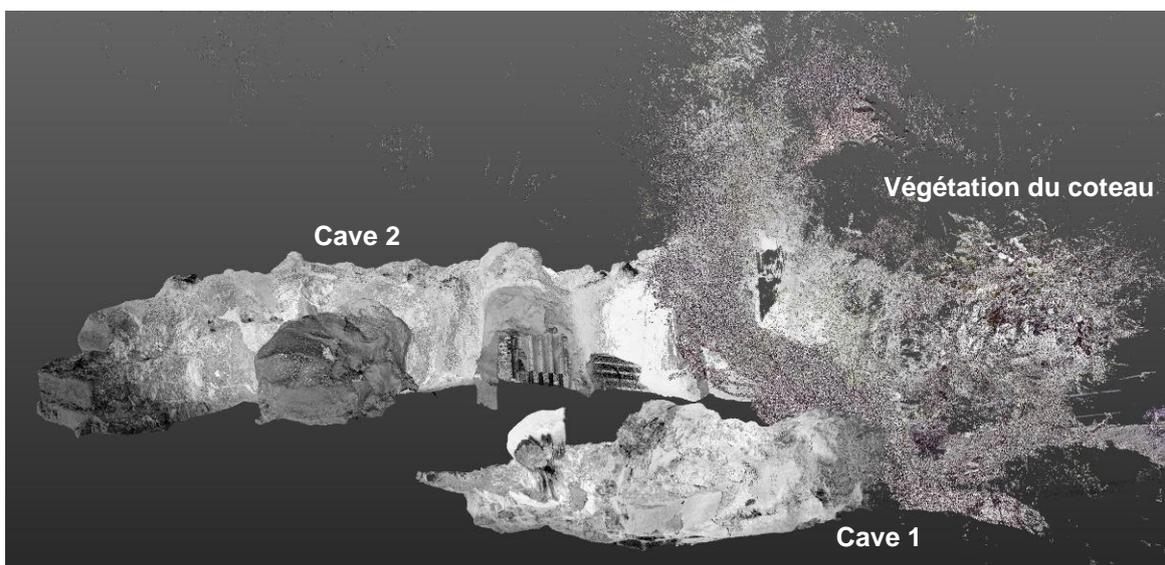
La présence d'une végétation importante sur ce site a plutôt été un inconvénient pour distinguer correctement le coteau (Figure 5).

Figure 5 : Représentation en 3D du coteau de Creil avec ses deux caves

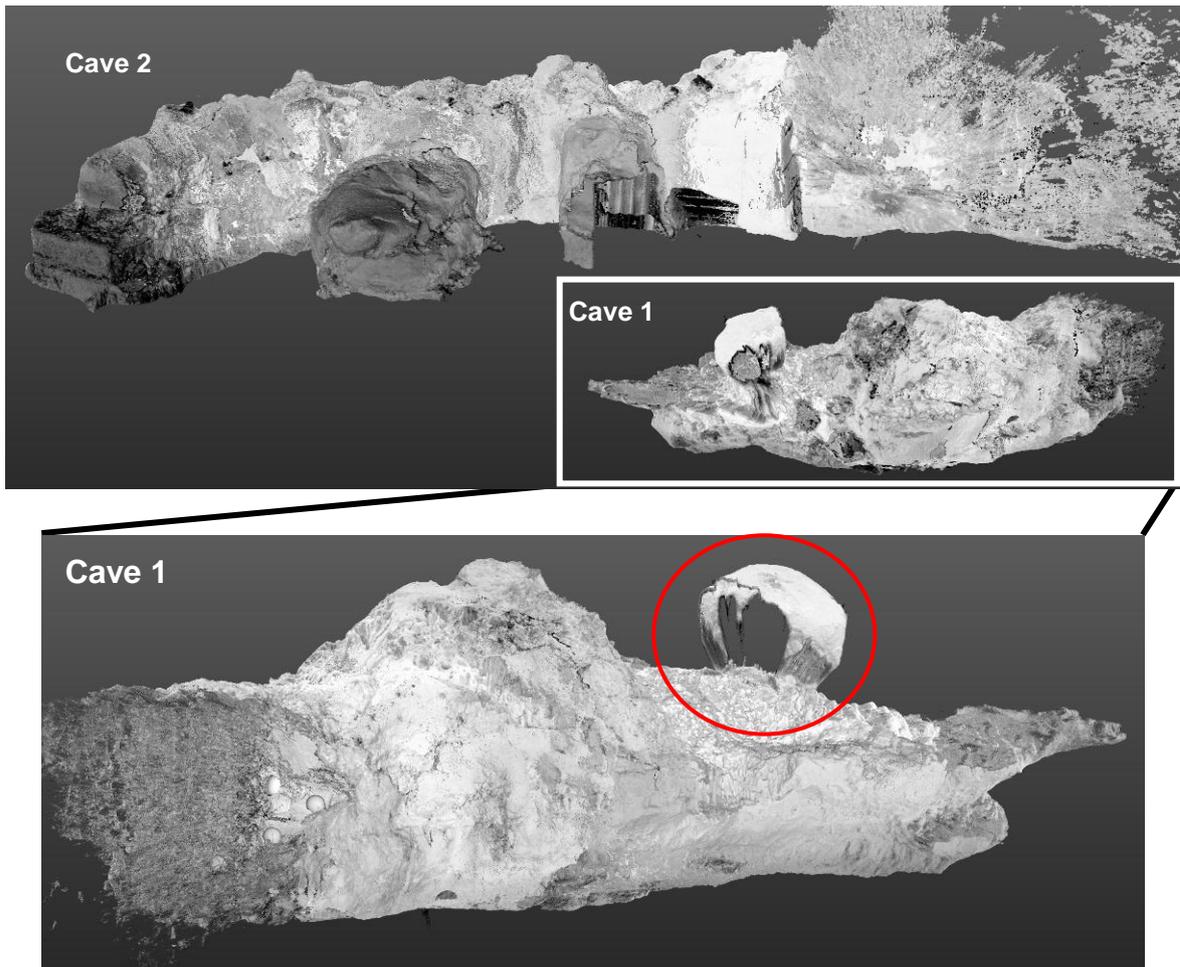
Par contre, après suppression des points générés par la présence de la végétation, les deux caves se voient facilement (Figure 6). Il est possible de distinguer leur forme et leur dimension (volume, distance, surface...). Ce qui est particulièrement visible en vue de côté sont les chutes de matériaux au toit (représenté par un cercle rouge sur la Figure 6). La forme de cette chute de toit est de type « champignon » ce qui explique sa représentation « parachute » par numérisation grâce au scanner laser 3D. En effet, les points dans le renforcement n'ont pas été relevés par le scanner, ils ne sont pas dans son champ de visibilité, alors que de la matière est bel est bien présente.

Figure 6 : Représentation 3D des caves du coteau de Creil avec mise en évidence d'une remontée de toit

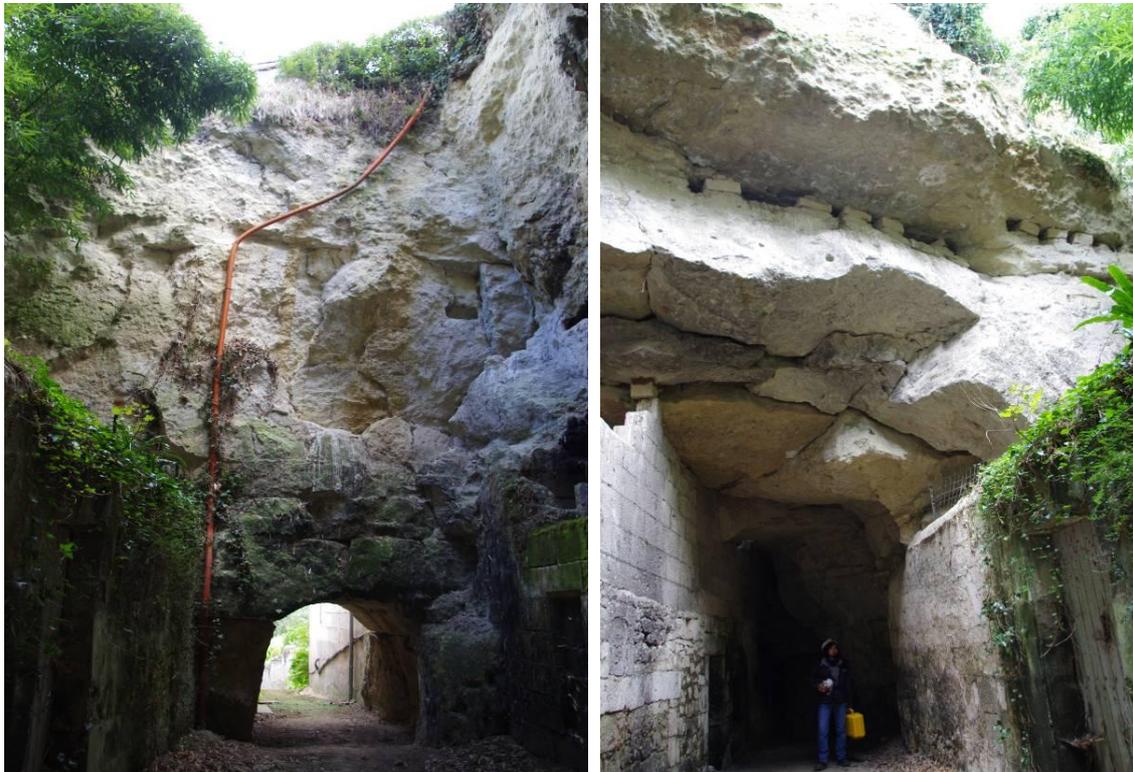
L'inspection visuelle nous donne quelques indications : la hauteur du front rocheux où se situe l'entrée est de 8 m environ, il a été formé suite à un effondrement d'une galerie il y a longtemps d'où le passage sous une arche avant d'arriver au front de falaise (Figure 7).

Figure 7 : Arche en aval de la falaise (photo de gauche) et entrée de la carrière (photo de droite)

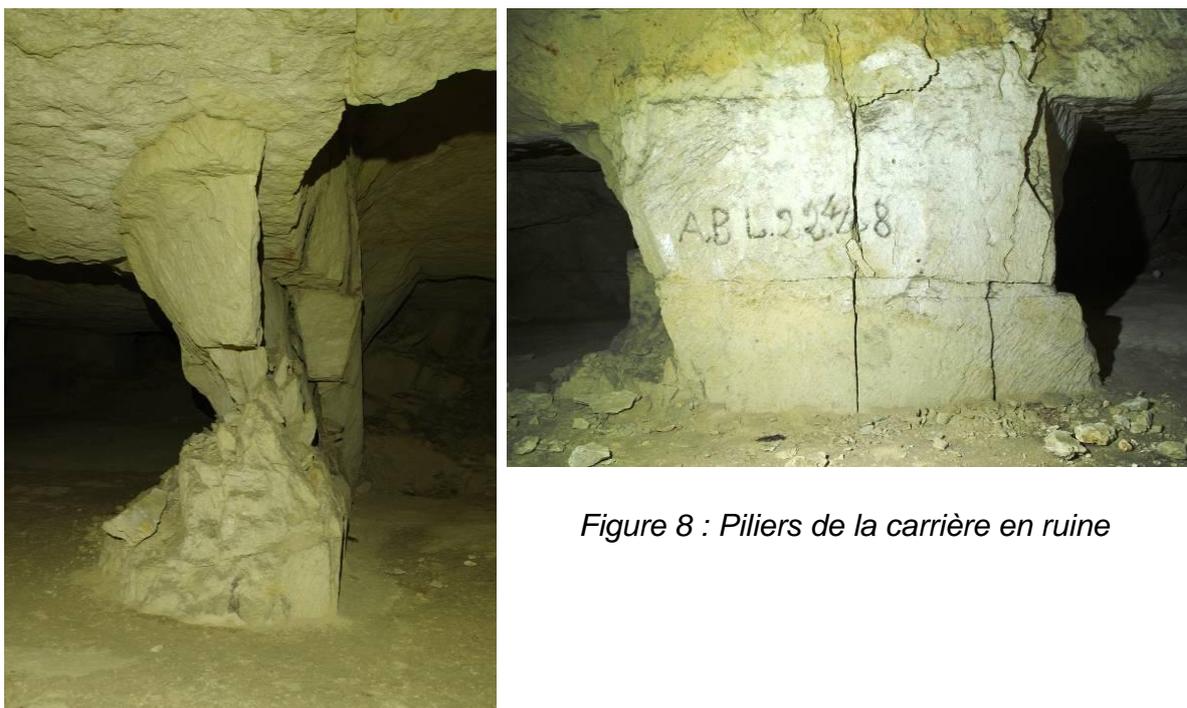
Le sous-cavage de l'entrée de la carrière est très dégradé avec de nombreuses fractures ouvertes. Après une progression d'une cinquantaine de mètres depuis le front de falaise, l'intérieur de la carrière est en très mauvais état avec de nombreux piliers en ruine (Figure 8).

Figure 8 : Piliers de la carrière en ruine

Lorsqu'on considère la présence de la carrière, de nouveaux éléments apparaissent : une fracturation importante est visible dans les cinquante cinq premiers mètres (Figure 10) puis ensuite un certain nombre de piliers en mauvais état (Figure 11 et Figure 12). En tenant compte de ces éléments, la sensibilité de la falaise va se positionner entre **défavorable à très défavorable** à la stabilité.

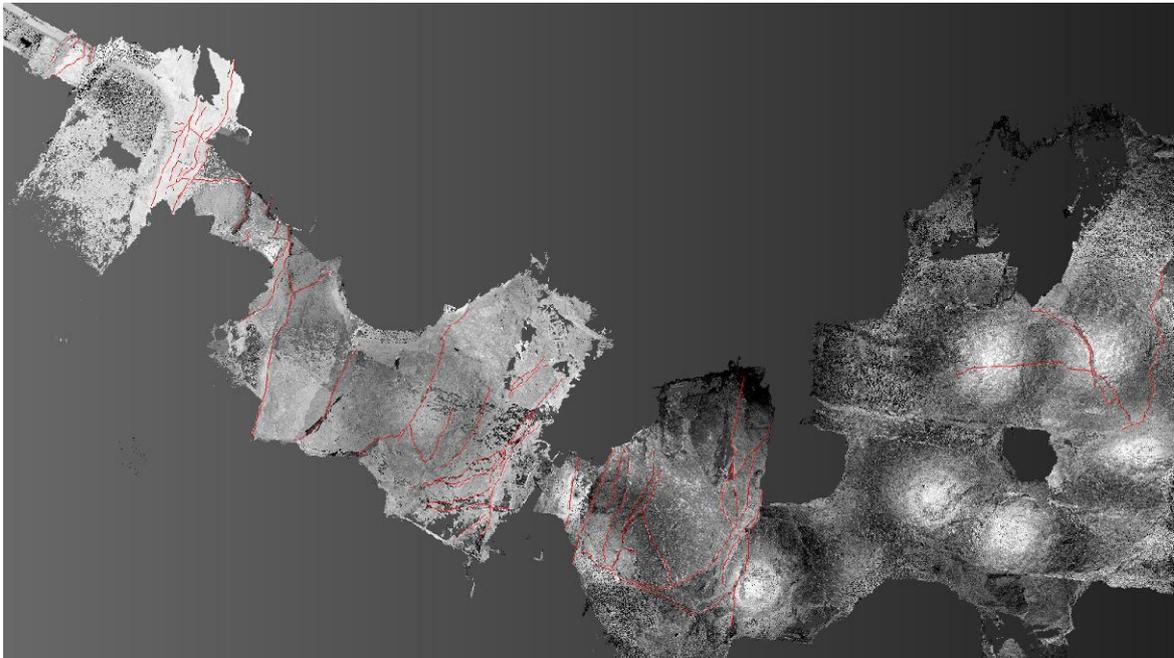
La fracturation du massif est facilement repérable grâce aux scans effectués, particulièrement en vue de dessus. Les fractures au toit ont été ainsi mises en évidence (Figure 9).

Figure 9 : Repérage en rouge des fractures au toit du sous-cavage et de la carrière

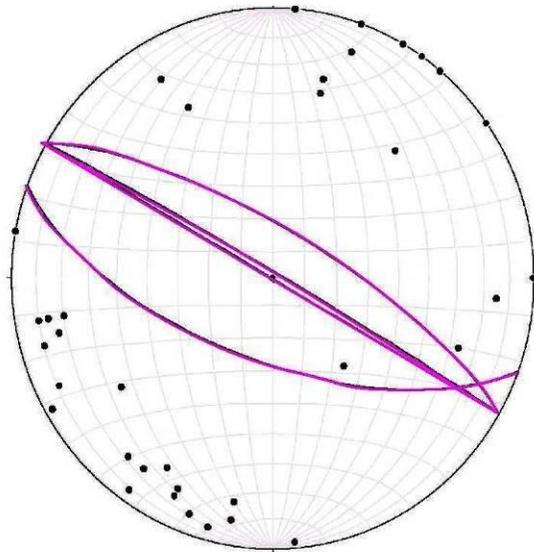
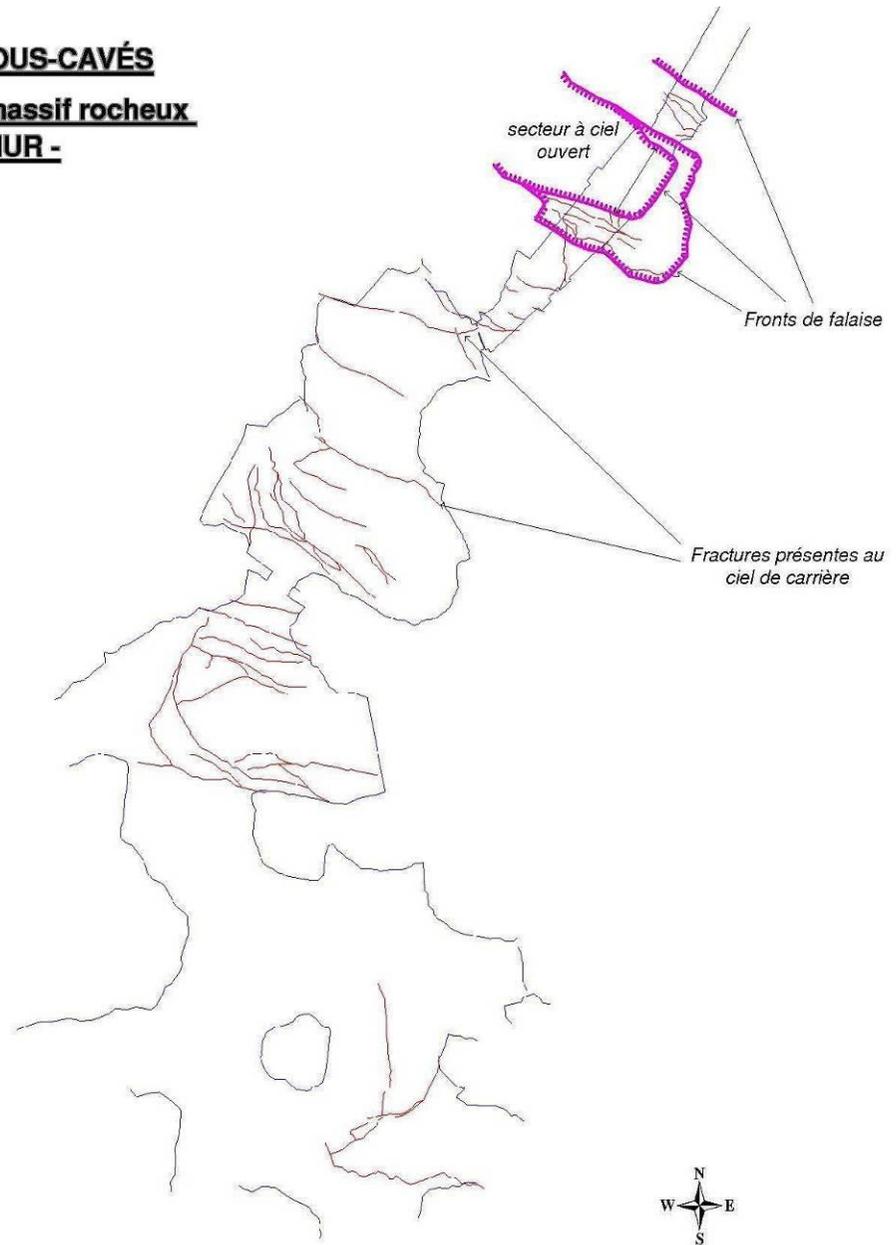
Leur direction et leur pendage ont pu donc être calculé. Cette caractérisation des fractures a été reportée dans un cercle stéréographique (Figure 10).

**Projection stéréographique des plans des principales fractures
présentes au ciel**

Figure 10 : Représentation stéréographique de la fracturation de l'entrée de la carrière

La Figure 10 montre une présence importante des fractures au toit sur les cinquante cinq premiers mètres à partir de l'entrée. Le changement de pendage dans les fronts de falaise visible sur le cercle stéréographique (représenté par les traits violet) est dû aux irrégularités du front dont la forme globale s'apparente schématiquement à un « escalier » en vue de profil.

Le front principal est orienté N113°E avec un pendage de 65°SO. Le front global a une forme d'arc de cercle, il présente donc une autre orientation : N57°O avec un pendage compris entre 75° et 90°NE. Nous pouvons distinguer deux familles de fractures :

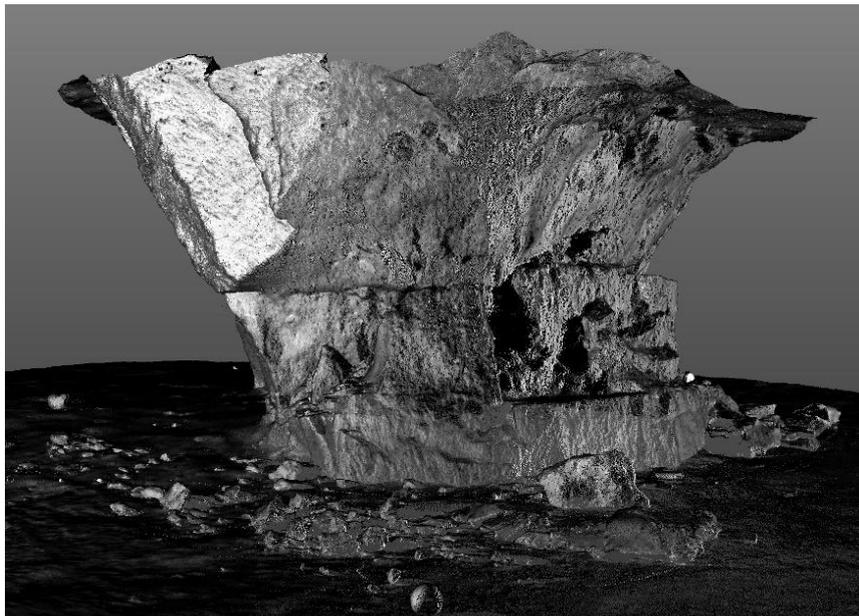
Passés les cinquante cinq premiers mètres, la fracturation au toit devient pratiquement inexistante. On atteint une zone en chambre et pilier avec une portée comprise entre 5,4 et 7 m et une hauteur sous plafond comprise entre 2 et 3 m. La majorité des fractures se retrouve au niveau des piliers. Sur plusieurs piliers, des écailles de roche sont visibles sur les parois latérales ainsi que sur le sol au pied des piliers (Figure 11). De plus, une fracturation caractéristique à 90° (forme de croix) est visible, montrant ainsi un endommagement au cœur du pilier (Figure 12).

Figure 11 : Pilier présentant de nombreuses fractures et des écailles de roche

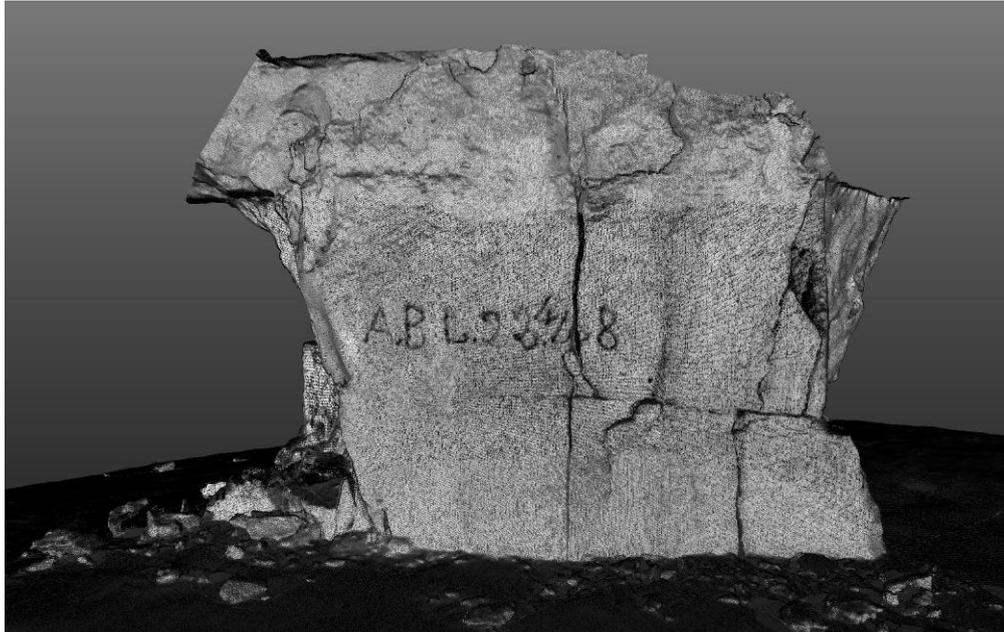
Figure 12 : Pilier avec une fracturation au cœur en forme de croix

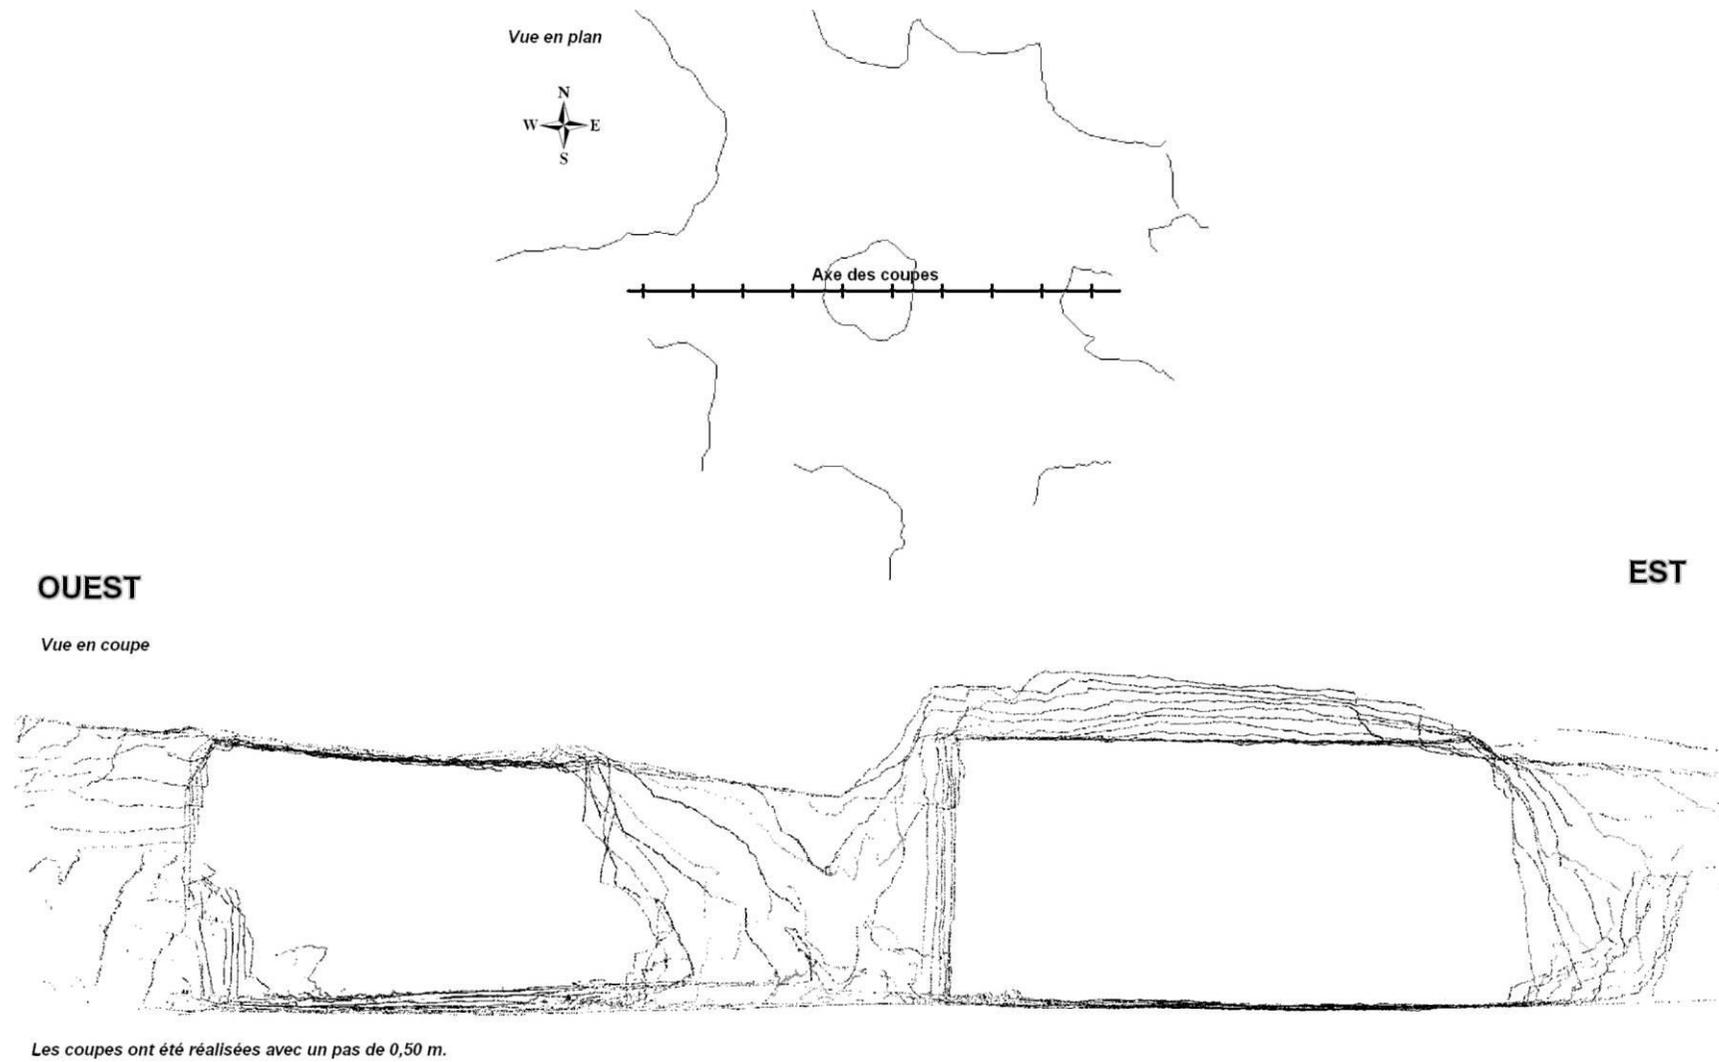
Des coupes successives est-ouest d'un pilier ont été réalisées grâce au logiciel d'analyse du scanner laser 3D (Figure 13). Vue de profil, ce pilier prend une forme de « diabolo » et de nombreuses fractures sont présentes au cœur du pilier. D'après cette coupe est-ouest, ce pilier devait faire à l'origine 4,5 m de large alors que sa largeur est de 2,9 m à l'endroit le plus étroit. Sa hauteur est comprise entre 2,3 et 2,9 m. Il peut être qualifié de « pilier en ruine ». De nombreux piliers observés dans cette zone sont dans un état similaire.

Figure 13 : Représentation des coupes successives du pilier centrale d'une des salles de la carrière

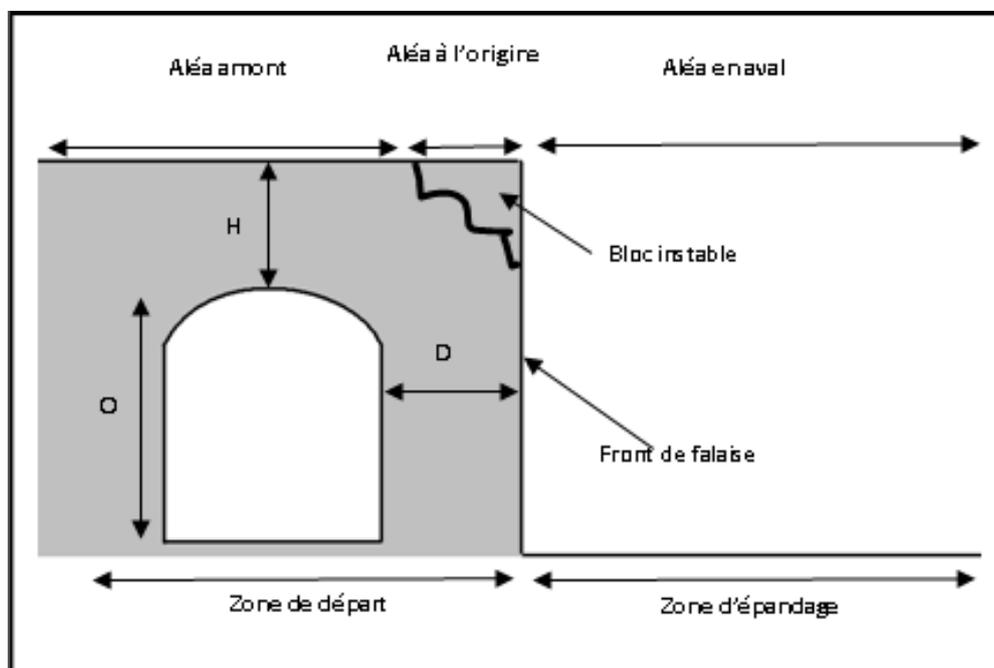
L'aléa désigne un phénomène naturel lorsqu'il peut être qualifié ou hiérarchisé en croisant son intensité, ou sa gravité potentielle, avec sa probabilité d'occurrence. Dans le cas d'un versant sous-cavés, il faut considérer 3 types d'aléas (Figure 14) :

- l'aléa à l'origine, qui correspond à l'éroulement de la falaise ;
- l'aléa amont, où des phénomènes sont susceptibles de se produire consécutivement à l'éboulement du front rocheux ;
- l'aléa en aval (aléa de propagation), c'est-à-dire dans la zone d'épandage où les blocs chutent et se propagent.

Figure 14 : Représentation schématique d'un front sous-cavé

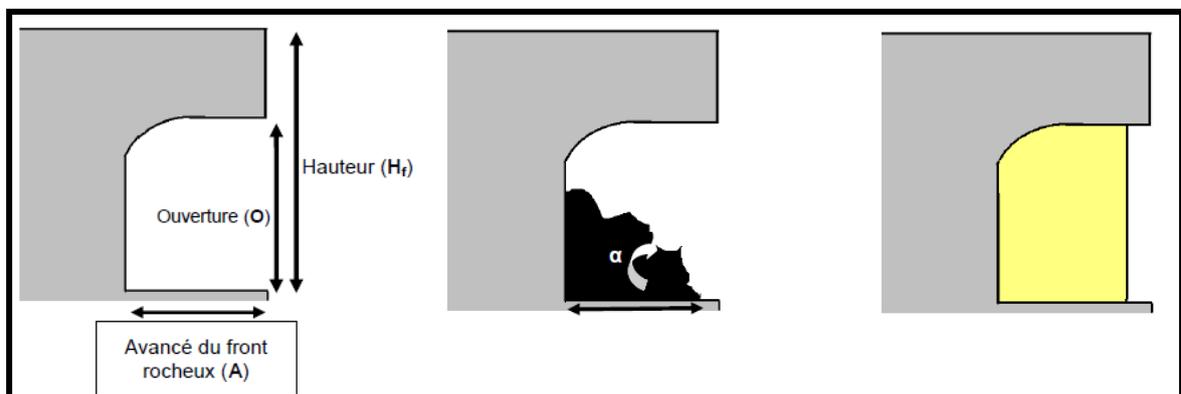
- La distance D entre la cavité souterraine et le versant est nulle et la cavité n'est pas vide (schéma du milieu et de droite de la Figure 15).

La situation se présente lorsqu'il y a des éboulis, du remblai à l'intérieur de la cavité ou lorsqu'il y a une maison troglodyte. Dans le cas de l'éboulis (schéma du milieu de la Figure 15), les données concernant l'angle et la longueur du talus seront prises sur l'éboulis (angle α et longueur). Dans le cas de la maison troglodyte (schéma de droite de la Figure 15) et pour déterminer cette probabilité en zone d'épandage, les paramètres classiques de l'aléa front rocheux qui sont l'«angle et la longueur du talus en pied de falaise» seront pris à partir du mur extérieur de la construction troglodytique.

Figure 15 : Représentation schématique d'un versant sous-cavé où D , la distance entre la cavité et le versant, est nulle

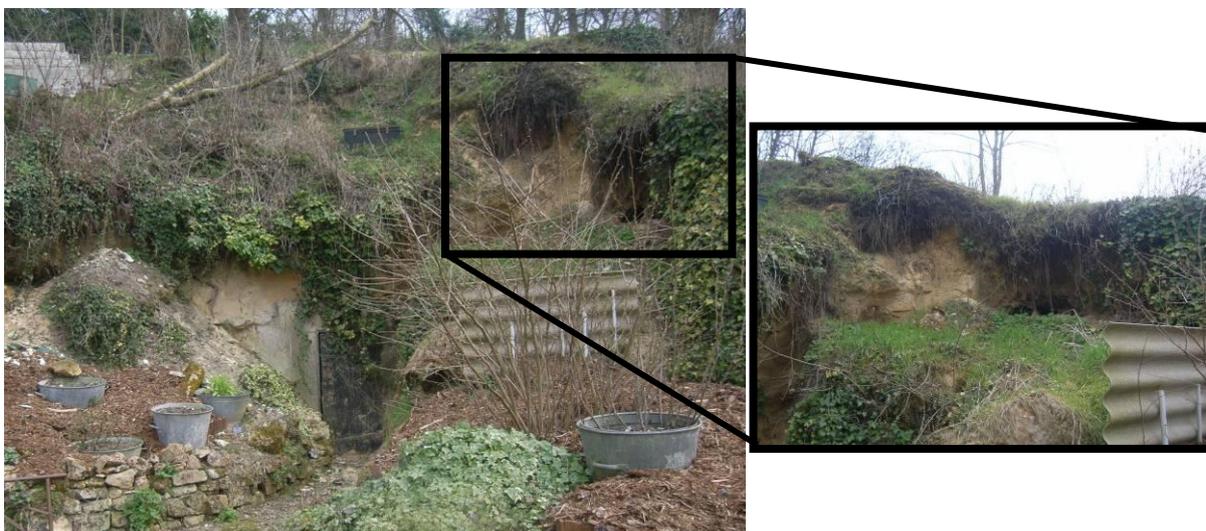
L'ensemble du front de 5,2 m de hauteur et de 10 m de longueur est plutôt massif avec une végétation importante. Un décollement de matière a été observé par le propriétaire à droite de l'entrée de la cave 2 de moins d'un m³ (Figure 16). Cela correspond à une intensité **très limitée** (**I₀0**).

Figure 16 : Décollement de matière observable sur le front de coteau

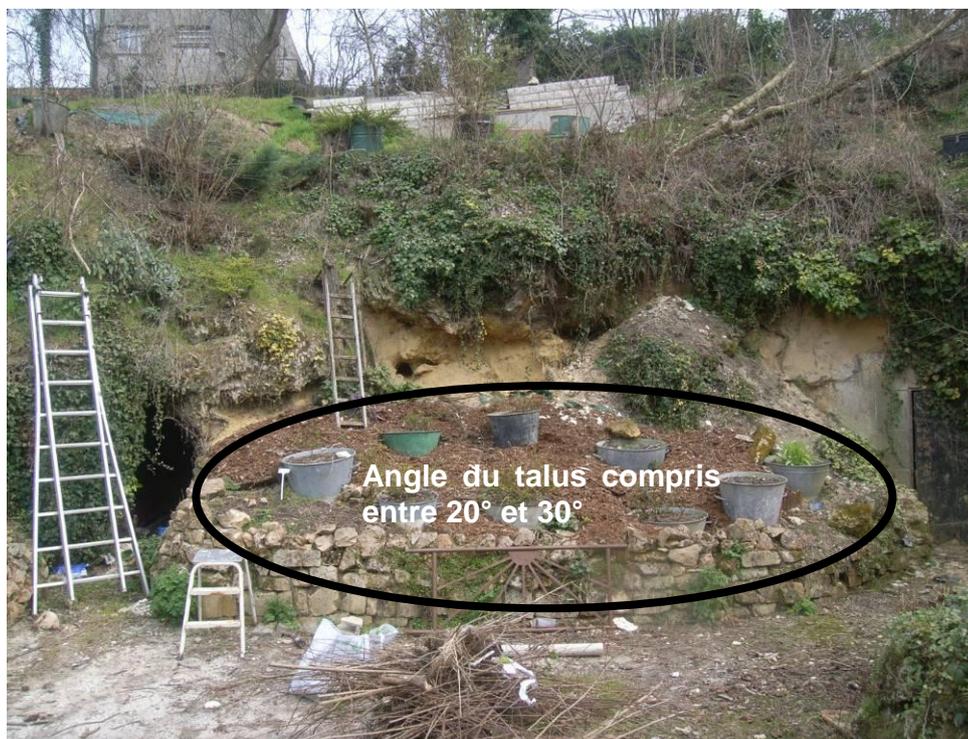
Avant de pouvoir l'évaluer, il est nécessaire de déterminer la probabilité d'extension de la masse de matériaux potentiellement en mouvement. Elle dépend de la nature et du profil du pied du versant ainsi que de la distance séparant le front du coteau d'une zone choisie, ici la maison du propriétaire située à 10 m en aval du coteau. Le profil du pied du versant est différent selon la zone du coteau considérée comme le montre la Figure 17.

Figure 17 : Mise en évidence du talus au pied du coteau

Selon le tableau ci-dessous (Tableau 2), la partie du versant situé entre les deux 55, soit une configuration **défavorable** (15 (petite végétation) +15 (sol compacté artificiellement) +10 (angle du talus entre 20°et 30°) +10 (hauteur du front entre 5 m et 10 m) + 5 (longueur du talus en pied inférieur à 50 m)).

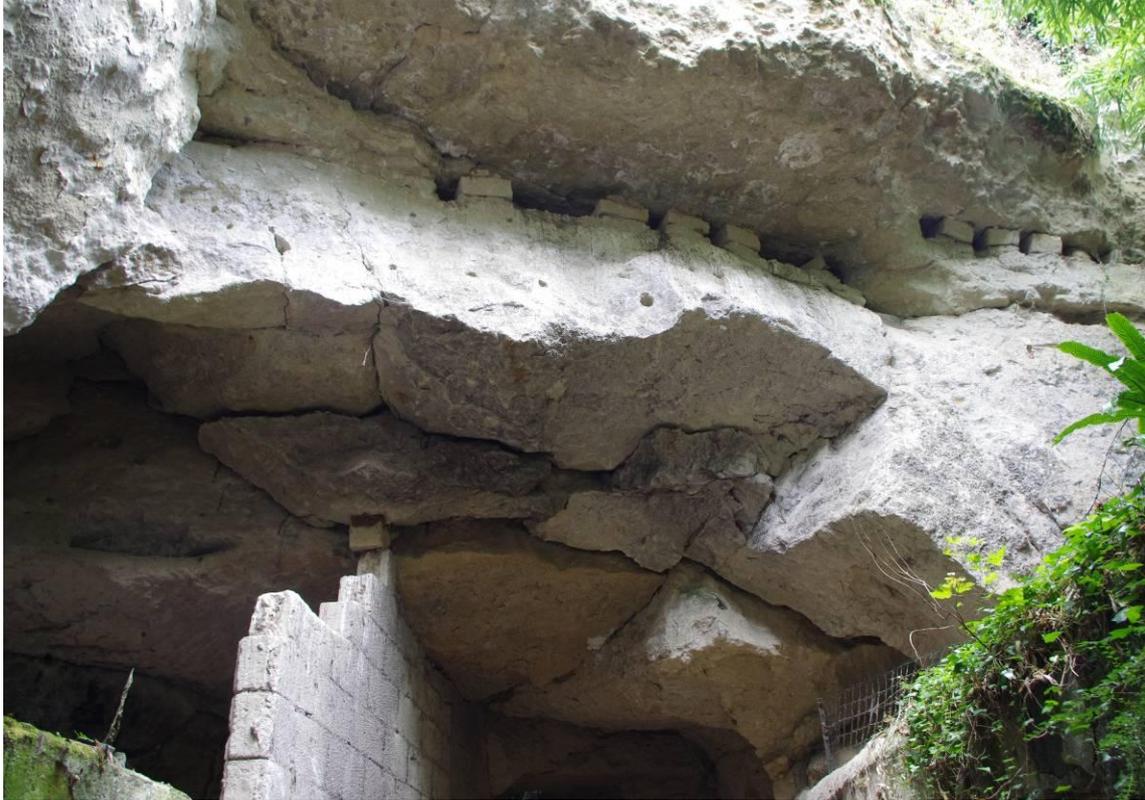
L'ensemble du front fait 10 m de hauteur sur une longueur de 6 m. Il est fortement découpé par endroit présentant des éperons rocheux (Figure 18). Des chutes de blocs sont possibles, leur volume élémentaire ne dépassant pas le m^3 . L'intensité est donc **limitée (I_o1)**.

Figure 18 : Front de falaise du site de Saumur (47)
