**Analyse des dommages observés à  
Billy Berclau (62) après le sinistre du  
27 mars 2003 survenu sur le site de  
la société NITROCHIMIE**

Rapport Annexe 3

MEDD/DPPR

Août 2003

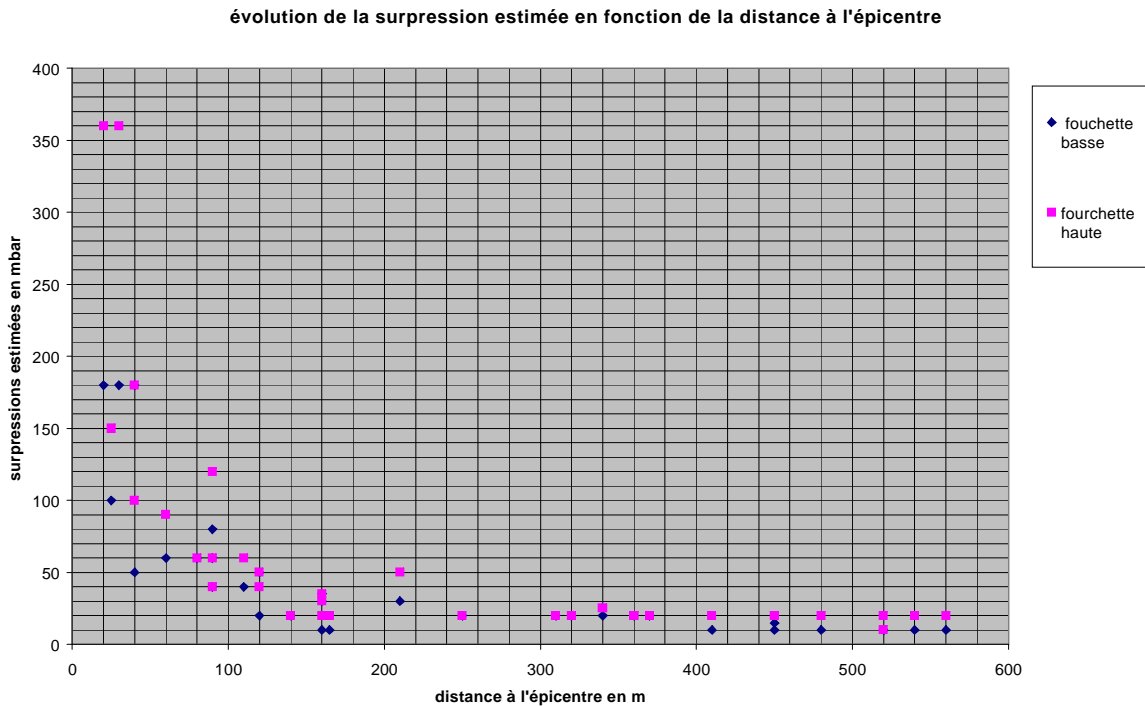
Figure 12 : Décroissance des surpressions aériennes estimées en fonction de la distance comptée depuis le centre de l'atelier 50 observée sur le site NITROCHIMIE

Comme attendu physiquement, les estimations reportées sur la figure précédente montrent une décroissance des surpressions aériennes avec la distance comptée depuis l'épicentre. La dispersion des points autour d'une courbe moyenne est comparable à ce qui a déjà été observé au cours de travaux du même type (Lannoy, 1984, Lechaudel et al. 1995, Michaélis et al., 1995).

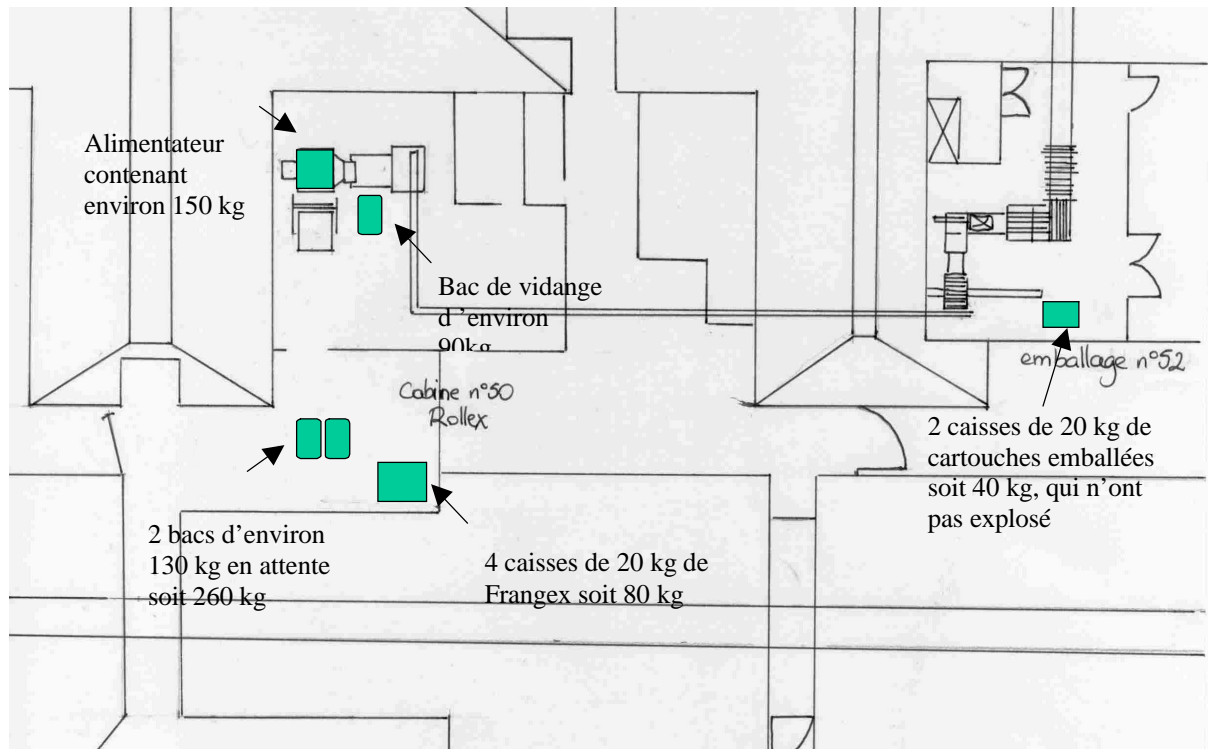
Figure 17 : Emplacement des charges de dynamite présente dans l'atelier 50 au moment de l'accident

- un au niveau de l'alimentateur et du bac de nettoyage (cf. figure 17 au paragraphe 6.2.1), d'un diamètre de 80 cm et d'une profondeur de 20 cm,
- un second, de diamètre 1 m à 1,30 m, et de profondeur 60 cm, à l'entrée de l'atelier 50, à l'emplacement où se trouvaient deux bacs de dynamite en attente selon les témoignages (figure 4).

- un élément du fond de la trémie de l'alimentateur encastré dans la dalle de béton (à proximité du cratère de 80 cm de diamètre),
- des dégradations dans le mur du merlon entre les ateliers 50 et 49, à proximité de l'emplacement supposé des caisses de dynamite FRANGEX (cf. 6.2.1),
- des dégradations dans le sol et dans le mur entre les ateliers 49 et 50, à proximité du cratère de 1 m à 1,3 m de diamètre. Selon l'interprétation de Nitrochimie, ces dégâts seraient associés à l'explosion d'un bac.

Ces quantités ont été estimées par NITROCHIMIE suite aux différents entretiens avec les opérateurs et les ordres de grandeur ont été confirmés par l'INERIS suite à ses entretiens. L'emplacement de ces différentes charges à l'instant de l'accident est reporté sur la figure 17 suivante.

L'alimentateur et les deux bacs en attente à l'entrée de l'atelier 50 étaient distants d'environ 8 m. Le bac de vidange était situé à environ 2 m de l'alimentateur, tandis que 2 à 3 m séparaient les deux bacs en attente des caisses de FRANGEX.

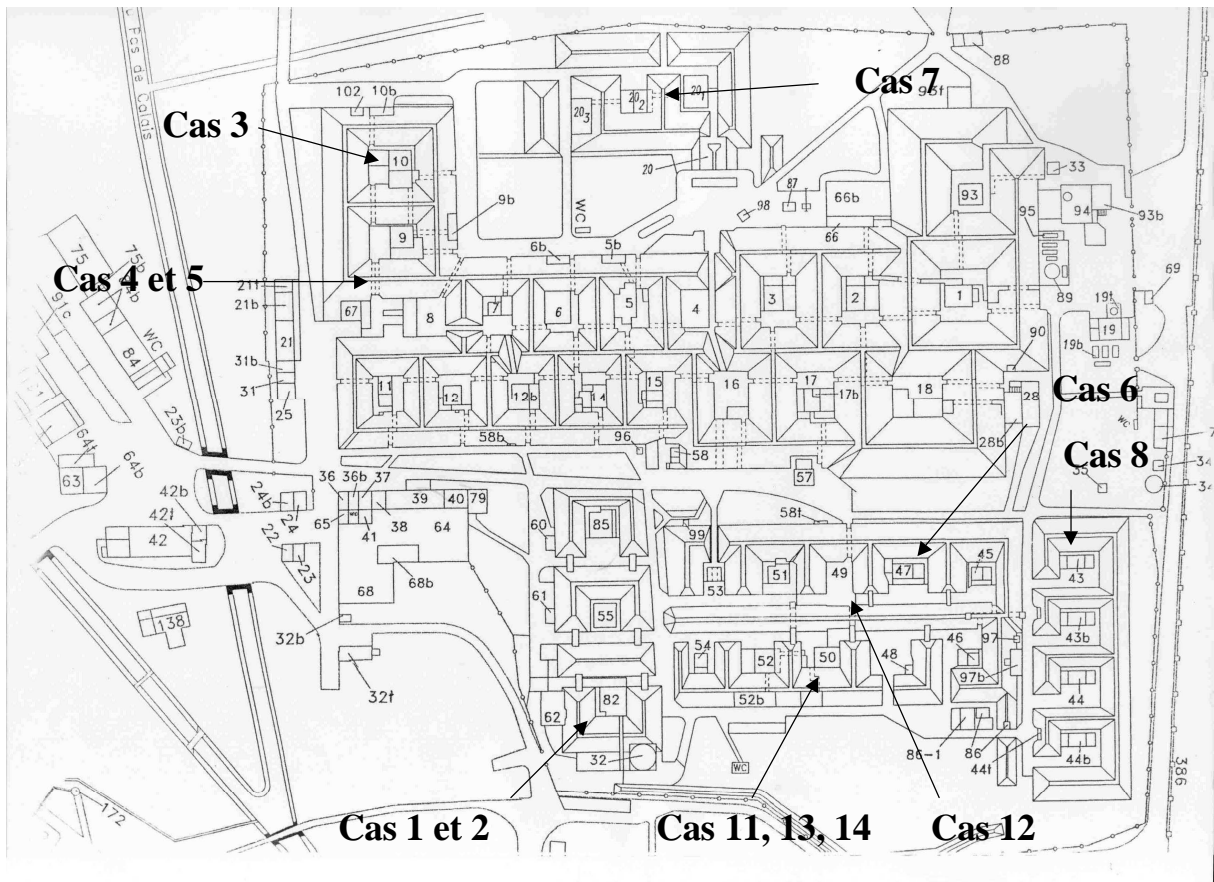
Figure 18 : Position des victimes au moment de l'explosion

**Le relevé des effets sur les personnes consignés dans les déclarations d'accident du travail, permet de constater qu'en dehors des opérateurs décédés dans les ateliers 49 et 50, aucun autre opérateur n'a été blessé de manière irréversible. Ce constat rappelle l'efficacité de la protection apportée par les merlons.**

L'emplacement des victimes d'accident du travail est reporté sur le plan en figure 18.

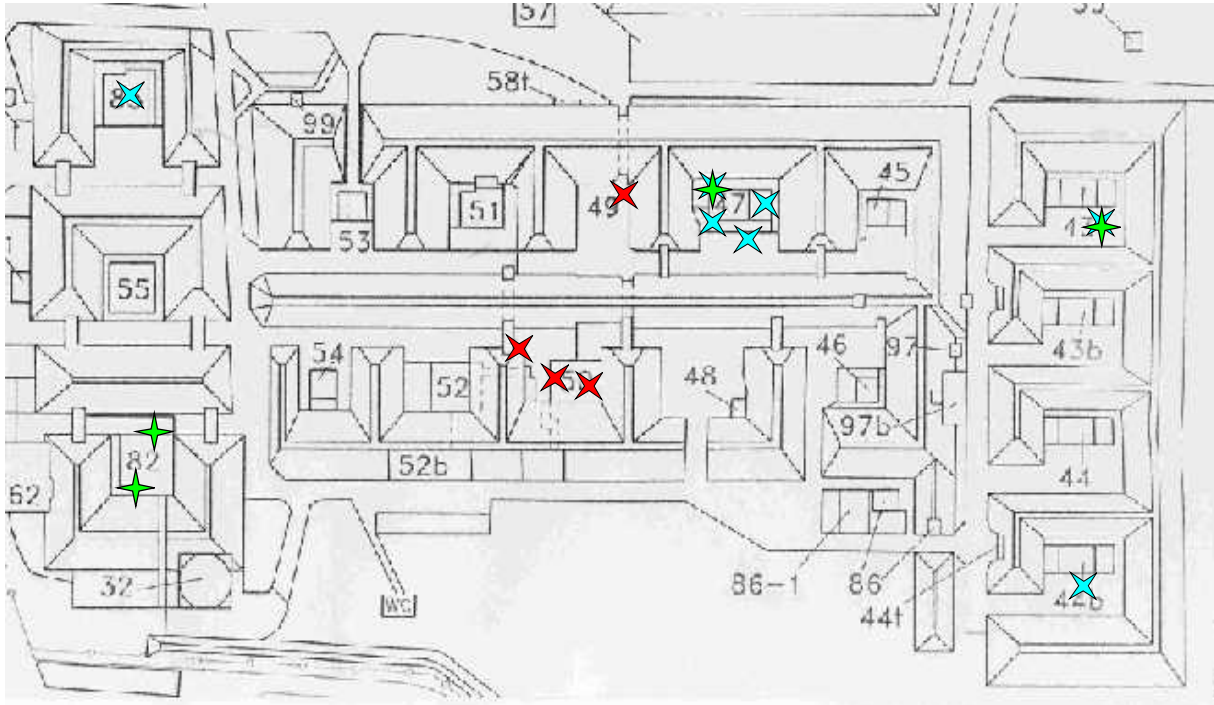
Figure 19 : Emplacement du personnel au moment de l'explosion (décès, déclarations d'accident du travail et pas d'effets déclarés)

En effet, du personnel était présent dans des ateliers proches de l'atelier 50 comme en atteste l'emplacement de certains opérateurs n'ayant pas été affectés par l'explosion (cf. figure 19, croix bleues). L'emplacement des personnes décédées (croix rouges) et des personnes ayant fait des déclarations d'accident du travail (croix vertes) est précisé.

En particulier, certaines personnes très proches de l'explosion à l'atelier 47 n'ont pas subi de dommages physiques.
