RAPPORT D'ÉTUDE  
N° DVM-10-102957-08343B

**Benchmark sur les tuyauteries en raffinerie**

**Maîtrise du vieillissement des installations  
industrielles**

**INERIS**

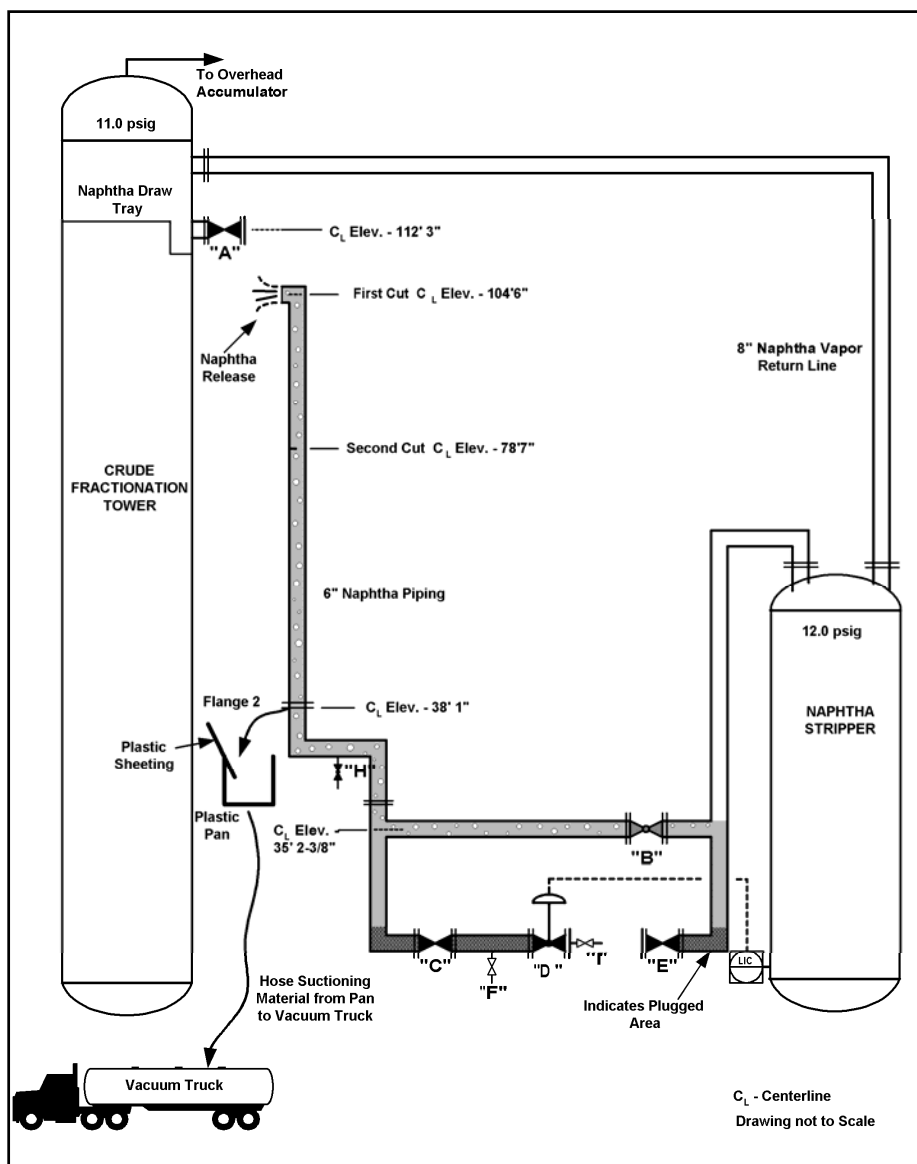
Figure 2 : Schéma simplifié de l'installation au moment de l'accident. [Source (4)]

Après avoir décalorifugé la ligne, un trou de 4 mm est repéré à l'intérieur du coude se trouvant à proximité de la vanne d'isolation de la colonne (A), à 34 mètres du sol. Des contrôles par ultrasons et par rayon X révèlent que la plupart de la ligne est fortement corrodée et a perdu de l'épaisseur. L'équipe technique propose donc de procéder au changement complet de la ligne. Néanmoins, l'absence de vanne d'isolement au niveau du stripper, ne permettait pas de le réaliser sans un arrêt de l'unité. Par conséquent, il sera décidé de ne changer que le tronçon entre la vanne (A) et la vanne de régulation (D), sans arrêter le process.

- le percement de la canalisation de liaison entre la colonne de distillation et le stripper de naphta, à l'intérieur du premier coude, ayant entraîné la première perte de confinement,
- la dégradation interne et l'amincissement important de la plupart de la canalisation de liaison, imposant son changement,
- le colmatage de la portion de ligne située en point bas de part et d'autre de la vanne de régulation, imposant l'ouverture partielle de la vanne de by-pass pour compenser la perte de flux durant les dix mois précédents l'accident et empêchant la vidange de la ligne en vue de son remplacement,
- l'endommagement du siège et du clapet de la vanne B de la ligne de by-pass (érosion et corrosion) ne permettant pas d'isoler le stripper.

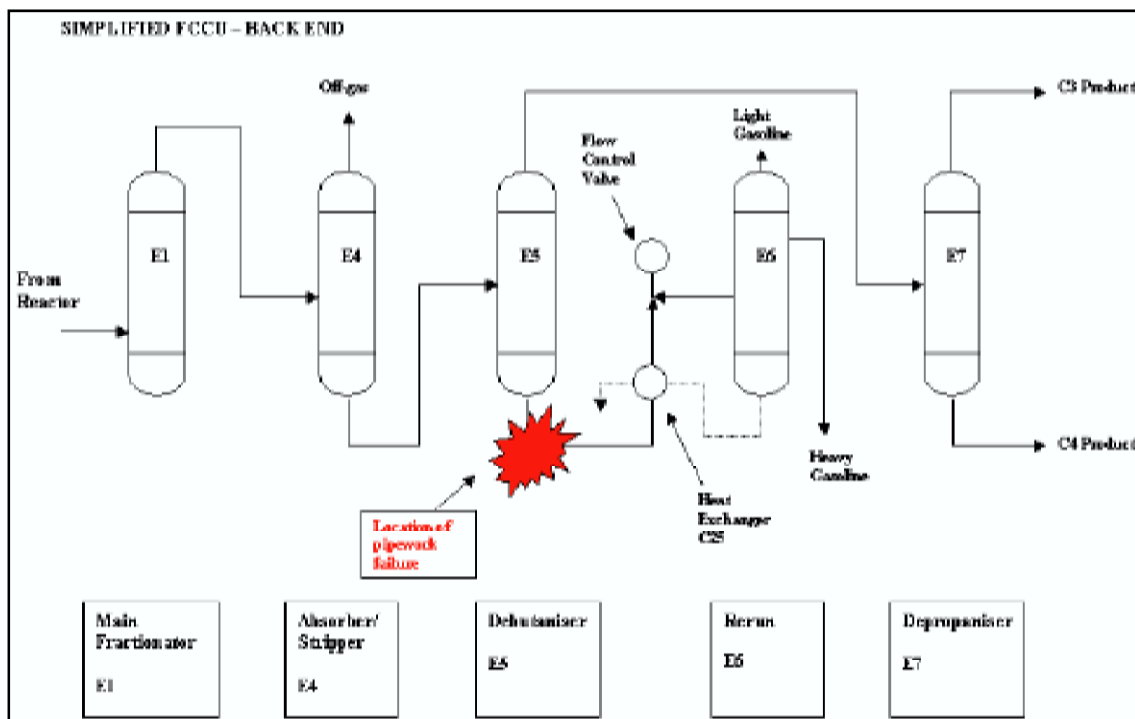
Figure 4 : Schéma simplifié de la section de fractionnement et localisation de la brèche. [source (7)]

En 1996 et 1998, la section réactionnelle a bénéficié de deux importants revampings. Par contre, la section de fractionnement n'a pas eu de modification importante en dehors de l'ajout d'un échangeur sur la ligne de transfert entre les colonnes E5 et E6. Un revamping de cette section était cependant prévu pour 2003.

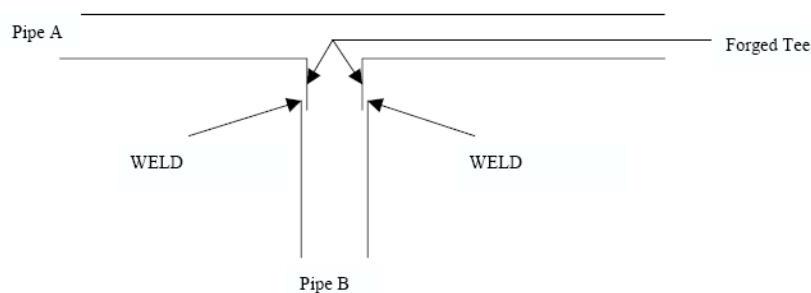
Les spécifications de la pièce en T montée sur la canalisation de transfert entre les colonnes E5 et E6, ont été établies au cours des années 50 et son montage a probablement été réalisé durant cette période.

Comme le montre la figure suivante, cette pièce devait normalement être constituée d'un tube forgé sur lequel devait être ajustée la tuyauterie de 3 pouces avant d'être soudée à sa base.

Après l'accident, il est apparu que le montage était en réalité différent. Un orifice avait été fait dans la tuyauterie de 6 pouces et celle de 3 pouces avait été directement soudée dessus (cf. Figure suivante).

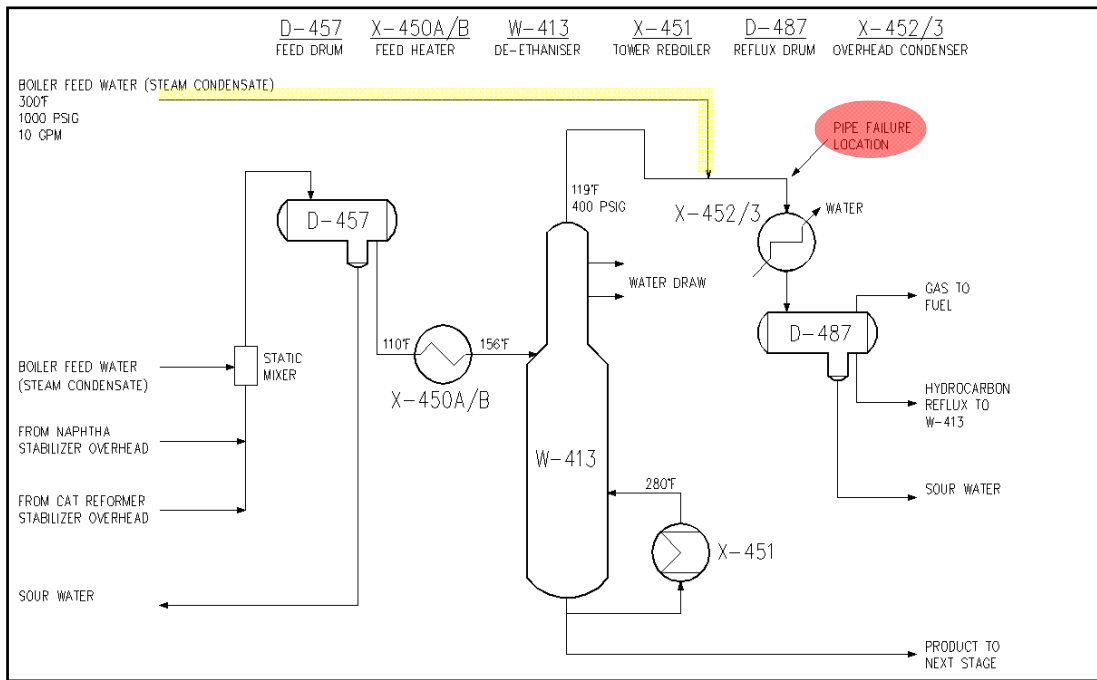
Figure 6 : Schéma simplifié du déséthaneur avant le 16 avril 2001. [Source : (8)]

La perte de confinement est due à une brèche sur la ligne de tête de 6 pouces de diamètre, entre la colonne et les condenseurs (cf. Figure 6), véhiculant des gaz inflammables à 48°C sous 27,6 bars. La figure suivante présente le process et la localisation de la brèche.

Comme mentionné sur la figure précédente, la brèche s'est produite au niveau d'un coude, situé à moins d'un mètre en aval d'un piquage d'injection de condensats vapeur (surligné en jaune). La figure suivante montre l'ouverture du coude sur sa partie extérieure.

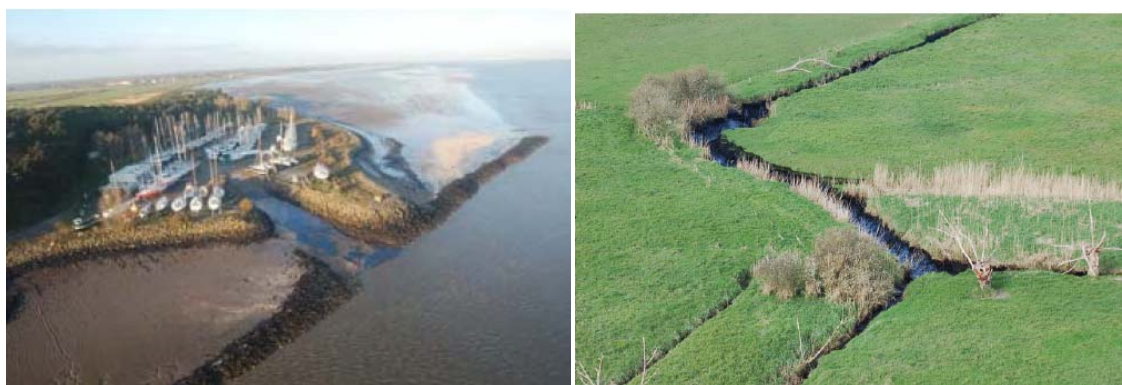
Figure 9 : Pollution des berges de l'estuaire et des étiers. Photos prises le 20 mars 2000 par la Gendarmerie Nationale.

Les investigations révèlent que la fuite n'a été décelée qu'au bout de 5 heures, permettant un déversement de 478 t de fioul, dont 180 t rejoindront la Loire. La canalisation a été mise en service en 1964 et modifiée en 1972. La dernière inspection remontait à 2004. Son examen montre une brèche longitudinale d'environ 16 cm provoquée par une corrosion externe localisée, développée sous calorifuge, dont l'origine est liée à une fuite d'eau sur une tuyauterie située à la verticale. L'eau s'est infiltrée sous le calorifuge et a provoqué la corrosion puis la perforation de la canalisation de fioul. La tuyauterie d'eau avait fait l'objet d'une réparation antérieure (pose d'un collier).
