Ineris - 206685 - 2779949 - v2.0

01/03/2024

Appui à l'expertise de l'accident survenu sur la station d'interconnexion de canalisations de transport de gaz naturel exploitée par GRTgaz à Ars-sur-Formans (Ain), le 20 septembre 2021

Rapport final

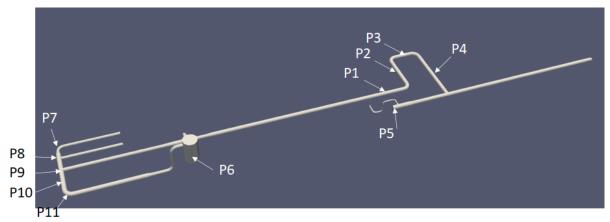
Figure 17 : Domaine de calcul et points de mesure de pression

Une première série de calculs a été réalisée avec une géométrie simplifiée depuis l'entrée dans le pôle Etrez jusqu'aux bypass des rampes de régulation. Les changements de section de canalisation sont pris en compte. Le filtre est représenté, mais pas son encombrement interne. Une condition aux limites en pression est imposée à l'entrée du pôle Etrez (21 bar abs). Les bypass sont supposés fermés. Différents points d'enregistrement de la pression sont positionnés, dans la lyre et la gare d'une part (P1 à P5), et autour des rampes de régulation et du filtre d'autre part (P6 à P10).

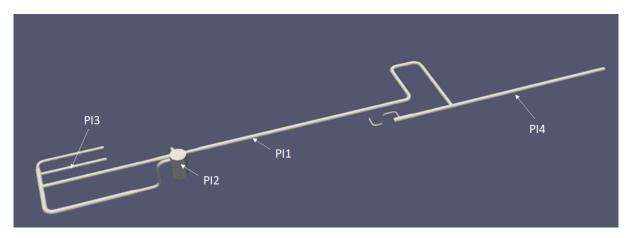
Figure 19: Localisation des points d'inflammation

Quatre points d'inflammation ont été considérés :

- Au niveau du compteur (PI1)
- Dans le filtre (PI2)
- Dans la rampe n°1 (PI3)
- En amont de la lyre (PIÁ
