Ineris - 224374 - 2822303 - v2.0

**Appui à l'expertise de l'incendie survenu le 06  
avril 2023 au niveau du conteneur de stockage  
d'énergie du site d'Olmo**

Nom de la Direction en charge du rapport : Direction Incendie Dispersion Explosion DIRECTION GENERALE

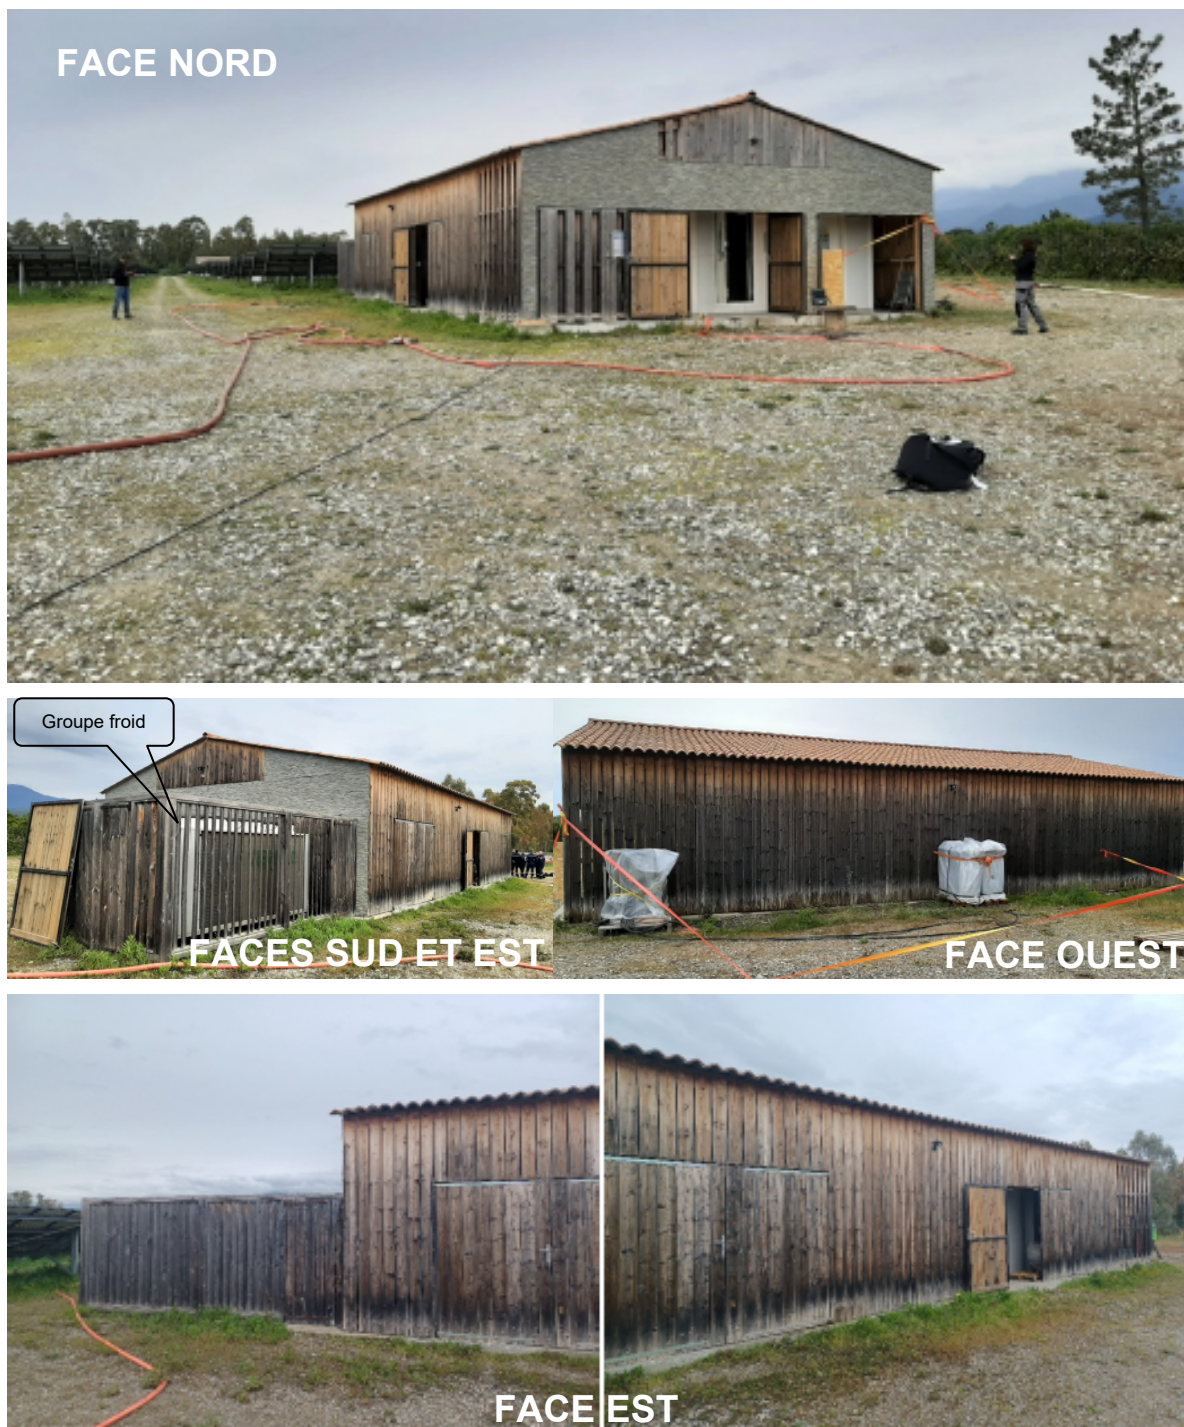
Figure 2: vues du bâtiment abritant les conteneurs de stockage d'énergie

Comme en attestent les photos de la Figure 2 prises après l'incendie, le bardage bois n'ayant pas été endommagé pendant l'incendie, les dégâts visibles de l'extérieur sont très légers. Seules des traces déposées par les fumées sont visibles au-dessus des portes du conteneur.

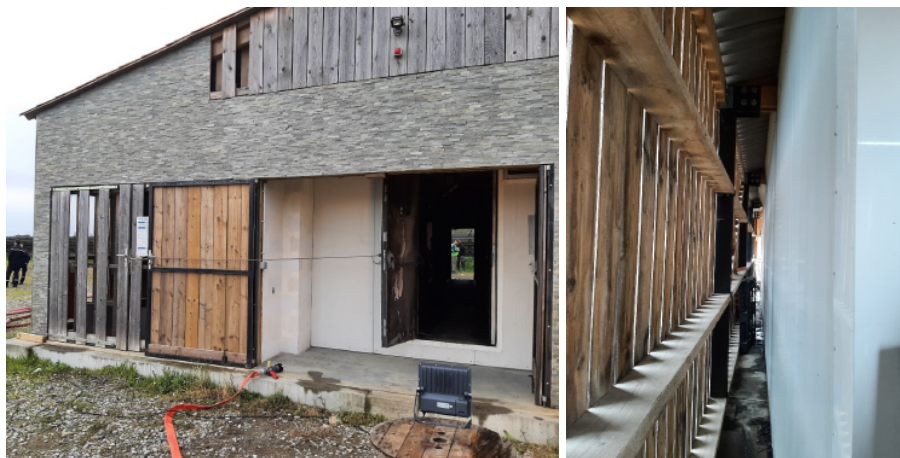
*Figure 3 : Vue traversant du conteneur incendié (gauche) et espace entre conteneur et bardage bois côté ouest (droite)*

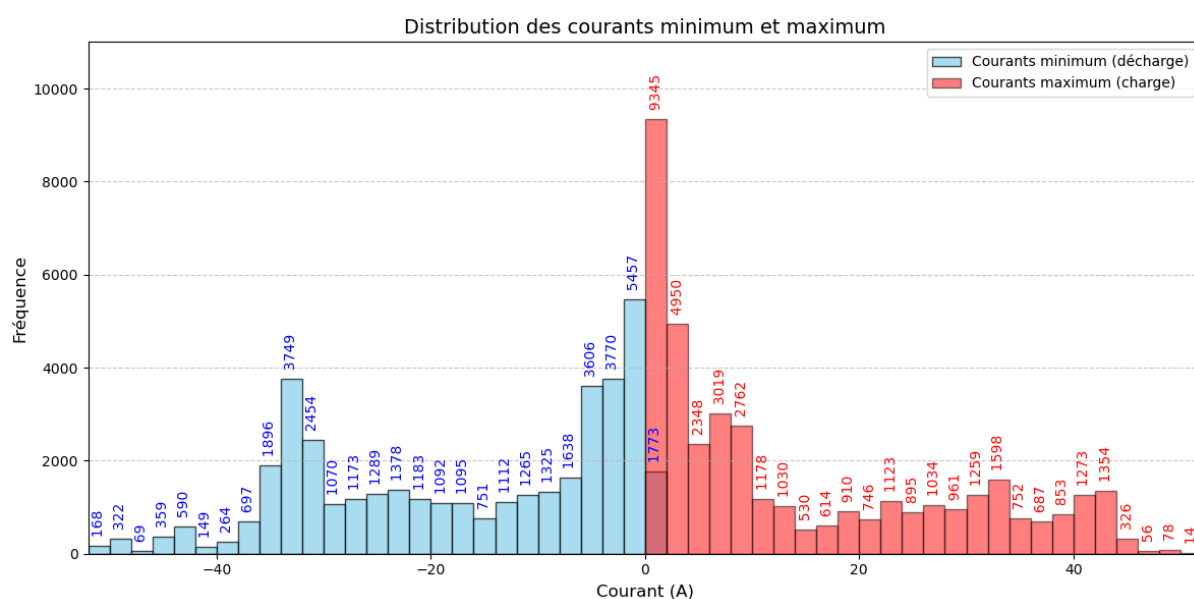
Figure 24 : Distribution des courants minimum (bleu) et maximum (rouge) rencontrés sur une période de 8 h par les racks du conteneur ESS1

On voit sur cette Figure 24 que les seuils de courant continu en charge et en décharge définis par LG Chem dans la spécification du module sont régulièrement dépassés, sans pour autant dépasser la valeur maximale autorisée en pic. Malheureusement, la durée maximum de ces « pics autorisés » n'est pas précisée dans la documentation de LG Chem. Il n'est donc pas possible de conclure sur la base de ces informations.

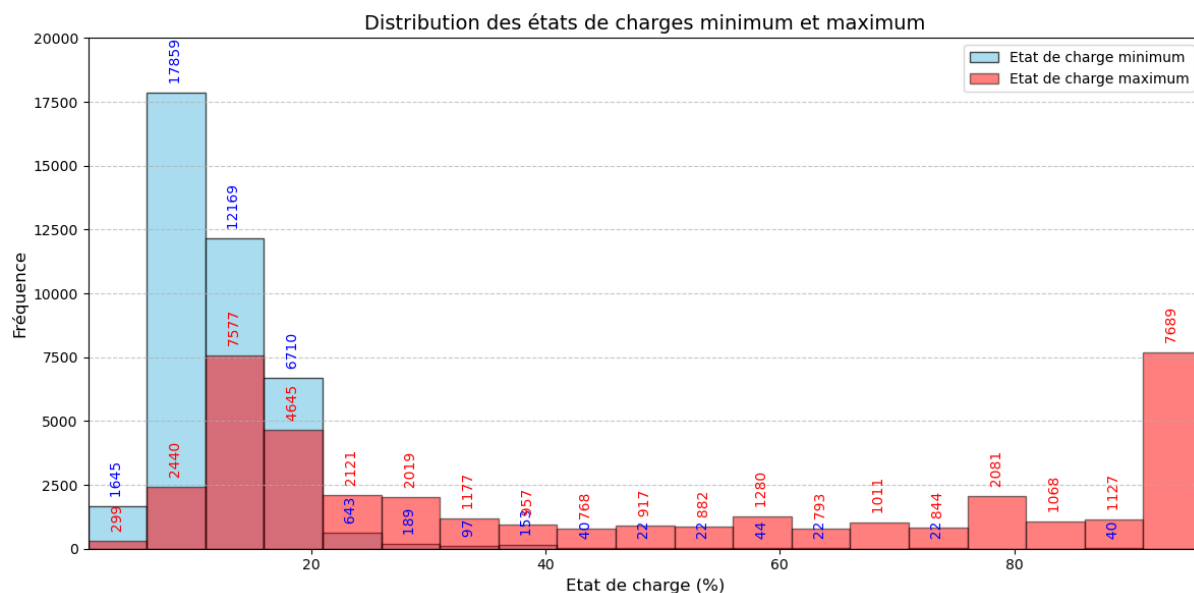
Figure 27 : Distribution des états de charge minimum (bleu) et maximum (rouge) rencontrés sur une période de 8h par les racks du conteneur ESS1

Comme illustré sur la Figure 27, l'état de charge des racks n'est jamais passé sous 0 % ni au-delà de 100%. On peut également noter que cette distribution des états de charge montre que les racks sont le plus souvent chargés entre 5 % et 20 %. Ceci est cohérent avec le rôle du stockage stationnaire prévu pour accumuler l'énergie photovoltaïque la journée et la restituer sur le réseau électrique en début de soirée, restant donc déchargé durant la nuit. Le nombre de cycle, et donc le vieillissement induit par cyclage, s'en trouvent donc limités.

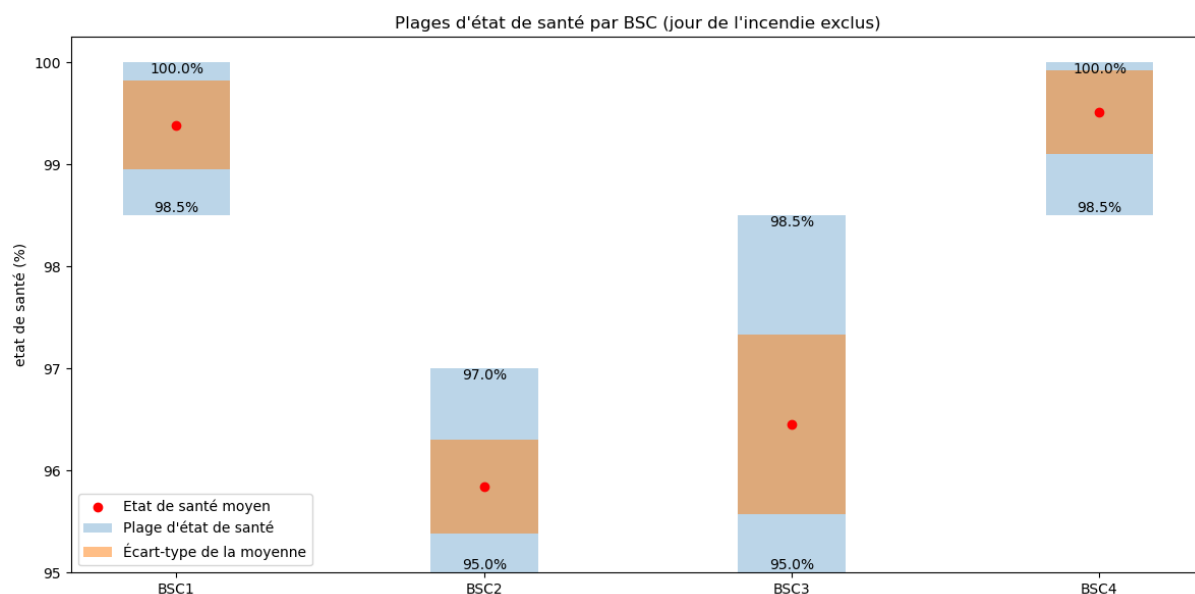
Figure 28 : Plages des états de santé rencontrés, état de santé moyen et écart-type des racks du conteneur ESS1, BSC par BSC

Les BSC2 et BSC3 ont un état de santé inférieur au BSC1 et BSC4, ce qui s'explique par leur mise en exploitation deux années avant. Malgré cela, les états de santé sont élevés et ne présentent pas d'anomalies particulières.

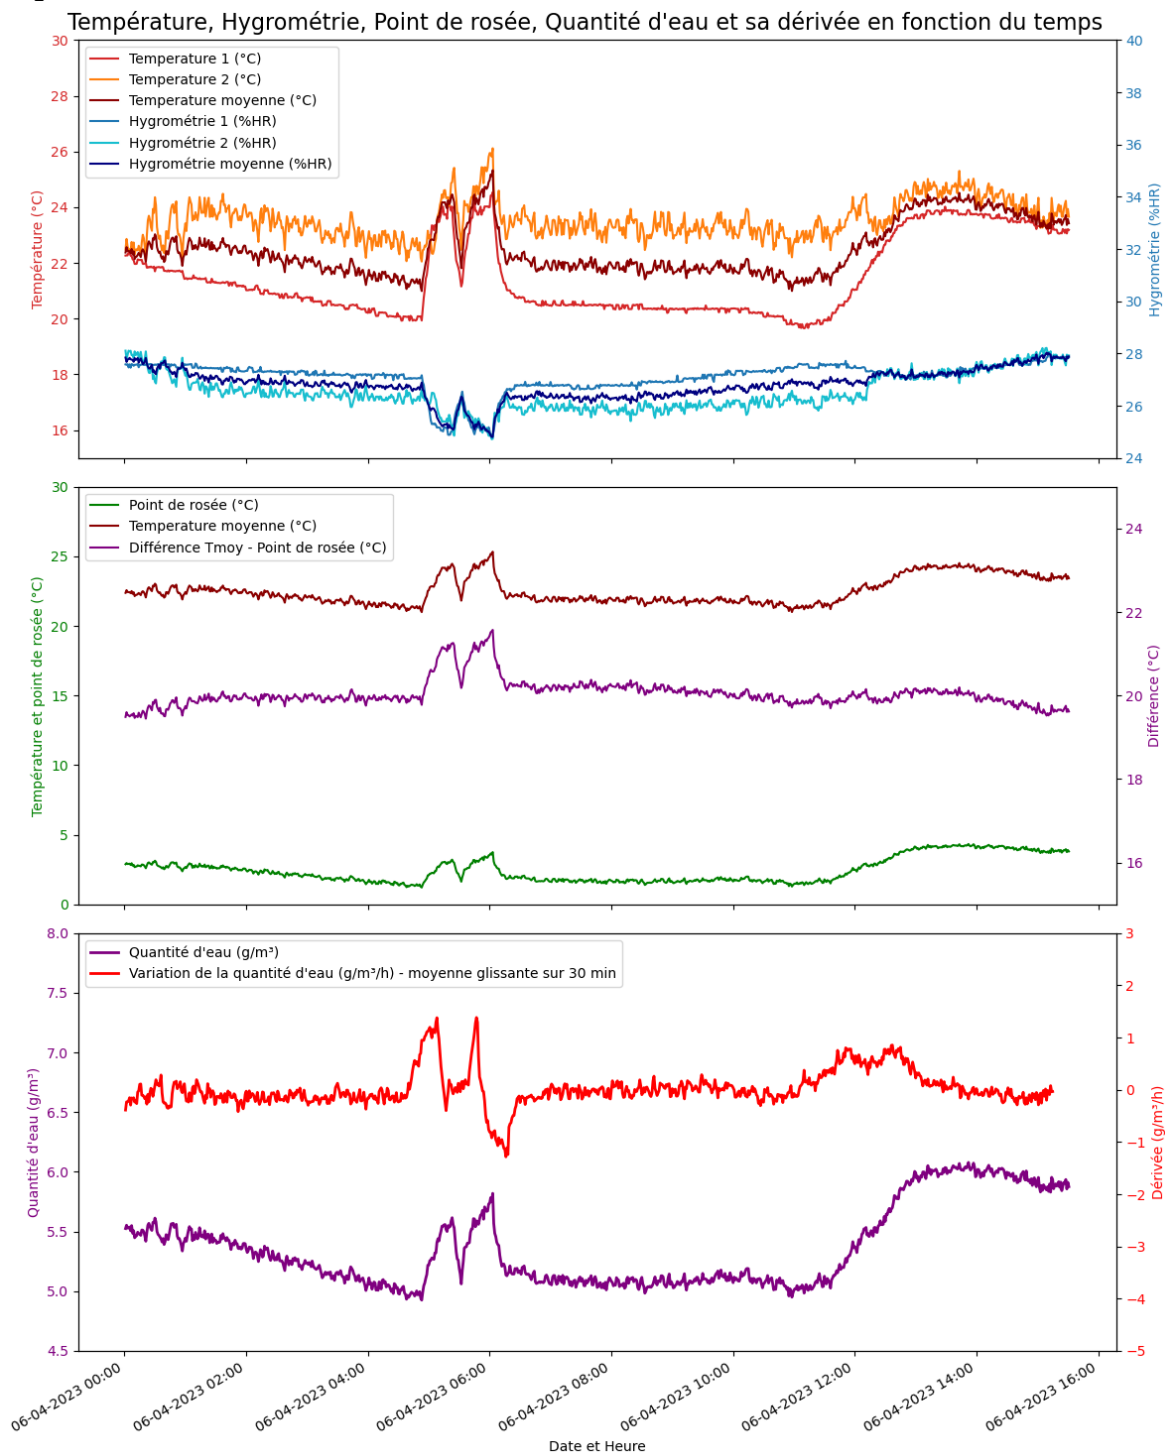
Figure 31 : Evolution des températures et hygrométrie de l'air à l'intérieur du conteneur ESS1, et calcul du point de rosée et de la quantité d'eau par unité de volume associé à ces grandeurs le jour de l'incendie

La température interne du conteneur est restée entre 19 et 26 °C, avec une hygrométrie n'ayant pas dépassée 29 %HR : la régulation en température et humidité a donc bien fonctionné le jour de l'incendie. La différence entre le point de rosée et la température été même légèrement supérieure à sa moyenne du mois précédent, s'approchant des 20 °C : le risque de condensation sur des surfaces froides n'était donc pas supérieur à celui du mois écoulé.

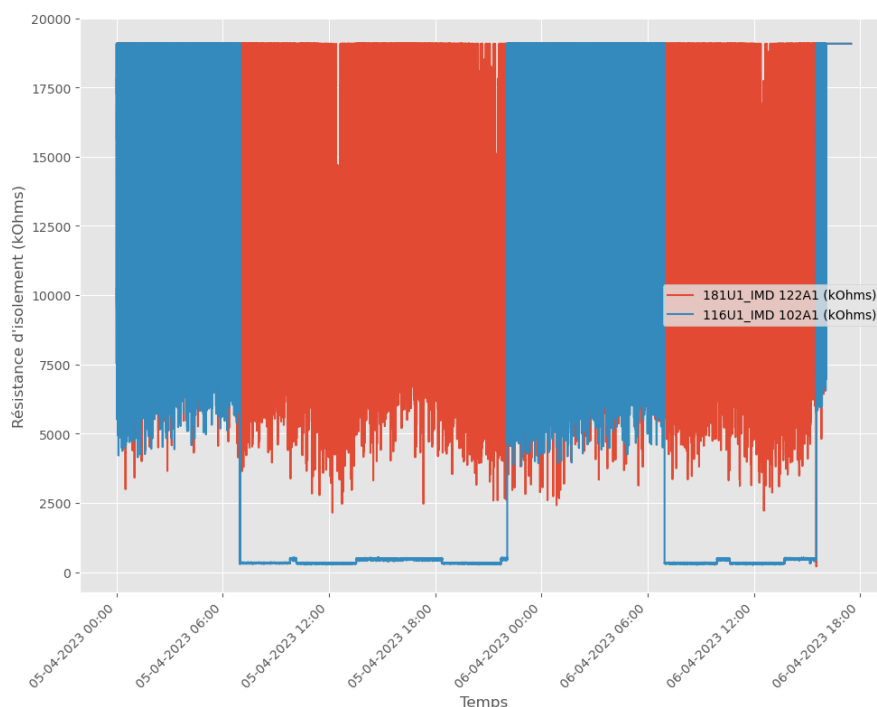
Figure 33 : Evolution des résistances d'isolement la veille et le jour de l'incendie

Les deux mesures de résistance d'isolement reportent des valeurs plus élevées la nuit : elles sont supérieures à 2,5 MΩ de 7h à 22h. Le stockage stationnaire n'étant pas utilisé la nuit, on peut supposer que les contacteurs en sortie des PCS et/ou des AFE sont ouverts durant cette période, et que les deux CPI peuvent donc mesurer deux circuits électriques isolés galvaniquement entre eux. La majeure partie du circuit électrique – dont les racks – est alors déconnectée, ce qui explique une augmentation de la résistance d'isolement.

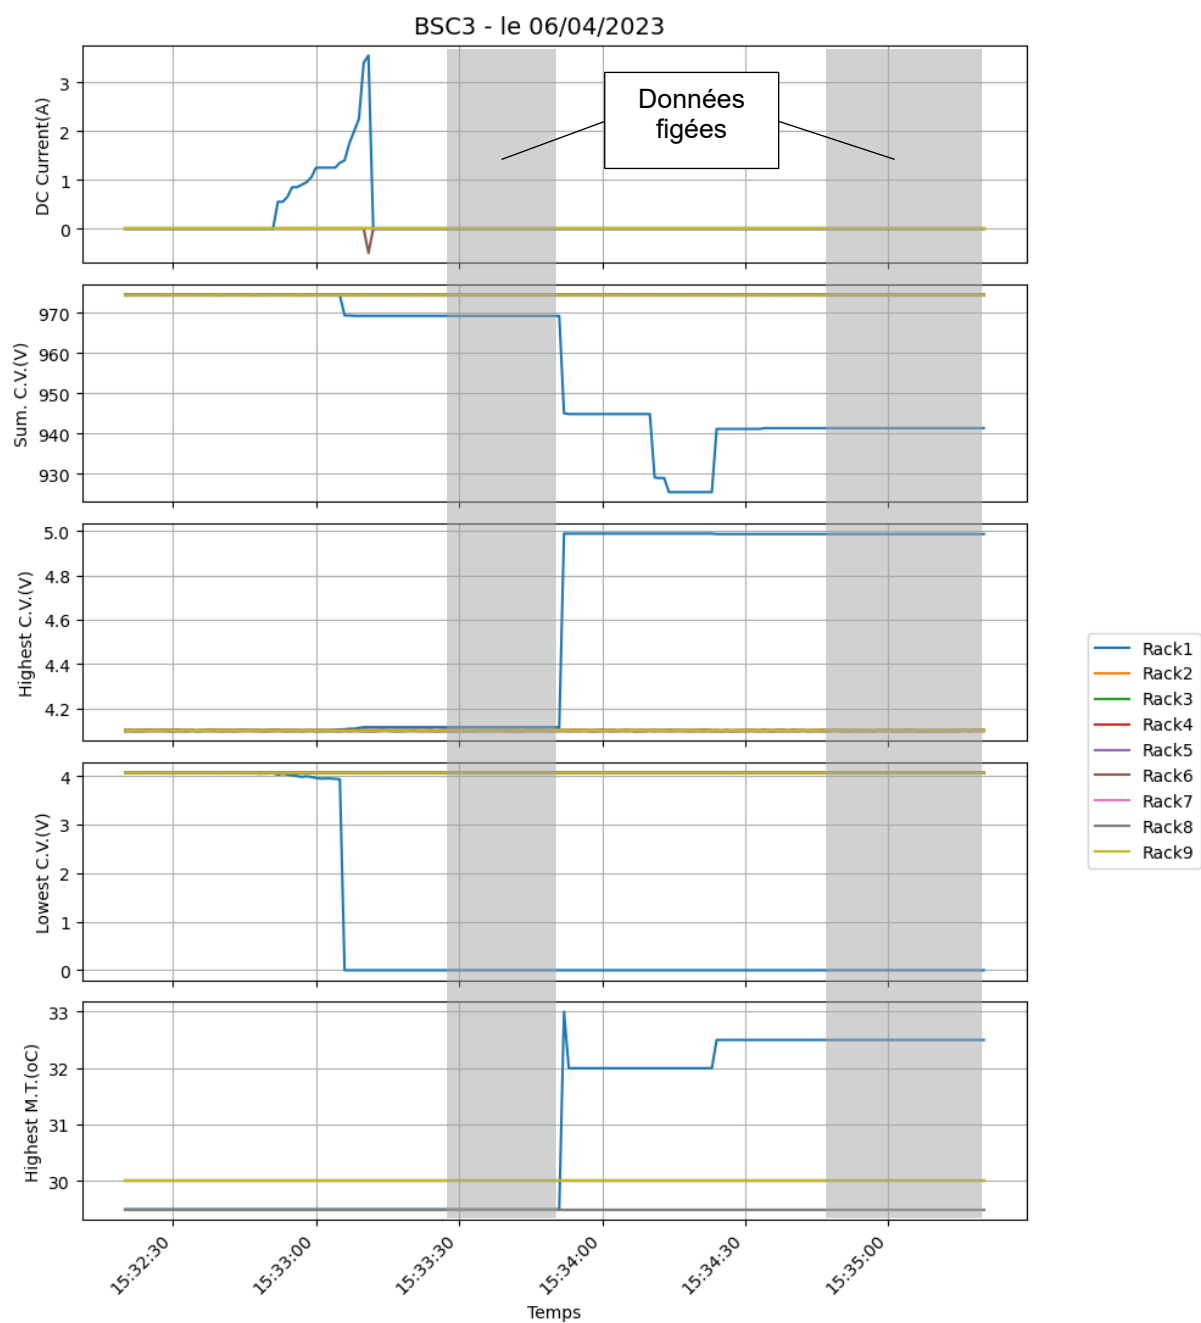
Le tout premier signe de comportement anormal a été rencontré dans le rack 1 du BSC3, comme le montre la Figure 34.

*Figure 34 : Evolution des courants, tensions cellules, températures modules des racks du BSC3 au moment des premiers signes de défaillance*

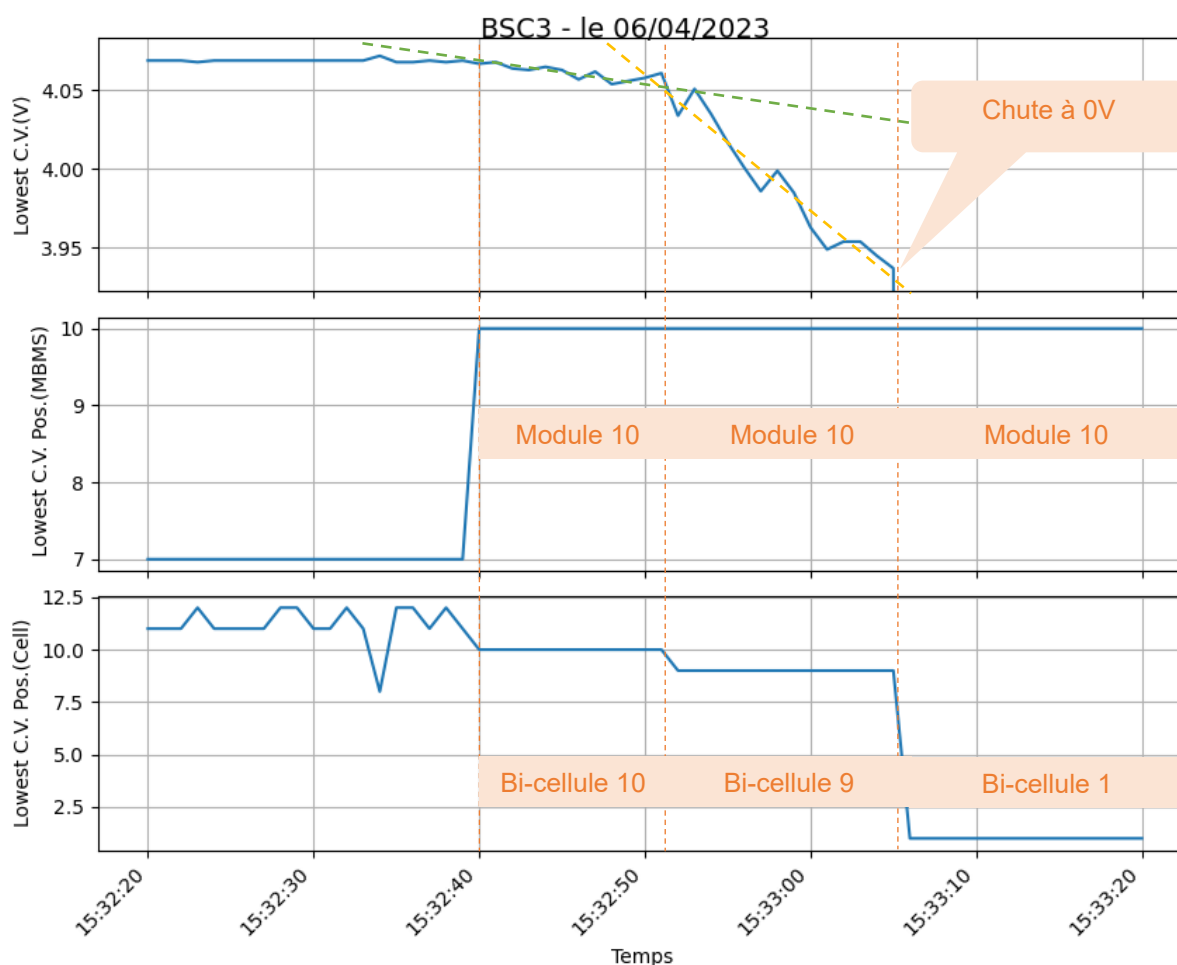
La tension minimale des bi-cellules dans le rack 1 du BSC3 a diminué de manière anormale et rapide à partir de 15h32mn40s, puis a chuté brutalement à 15h33mn06s de 3,94 V à 0V.

Figure 35 : Evolution de la tension bi-cellules minimales et position de cette bi-cellule au sein des modules du rack1 du BSC3 au moment des premiers signes de défaillance

La Figure 35 permet de connaître la localisation de la bi-cellule ayant la tension la plus faible au sein du rack 1 du BSC3. A partir du début de la décroissance observée jusqu'à la fin des mesures, la bi-cellule ayant la tension la plus basse se situe dans le module 10. Au sein de ce module 10, la première bi-cellule à présenter une baisse de tension est la bi-cellule 10, suivie de la bi-cellule 9 à partir de 15h32mn52s, puis de la bi-cellule 1 qui passe à 0 V à 15h33mn06s. On relève également sur le graphique de cette Figure 35 un changement de pente assez marqué entre la diminution de tension de la bi-cellule 10 (pointillés verts) et celle de la bi-cellule 9 (pointillés oranges). Ce point sera repris un peu plus loin dans cette section.

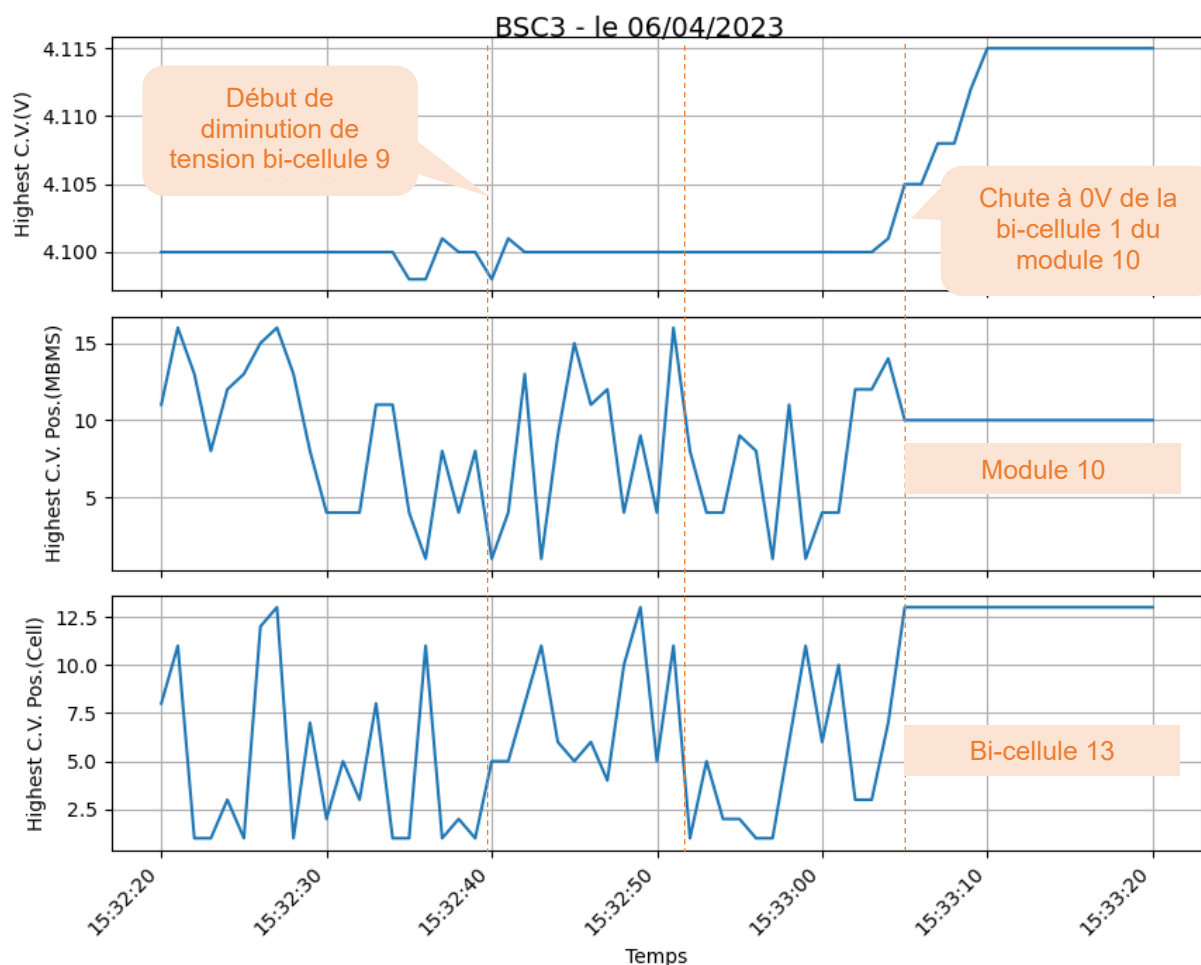
De 15h32mn40s à 15h33mn05s, la tension maximale des bi-cellules du B3R1 ne présente aucune particularité. Ce n'est qu'à partir de 15h33mn05s (chute de la tension minimale bi-cellule à 0 V) que la tension maximale bi-cellule augmente de 15 mV.

Figure 37 : Evolution de la tension bi-cellules maximale et position de cette bi-cellule au sein des modules du rack1 du BSC3 au moment des premiers signes de défaillance

A partir du début de la croissance observée et jusqu'à la fin des mesures considérées valides, la bi-cellule ayant la tension la plus élevée est la bi-cellule 13 du module 10.

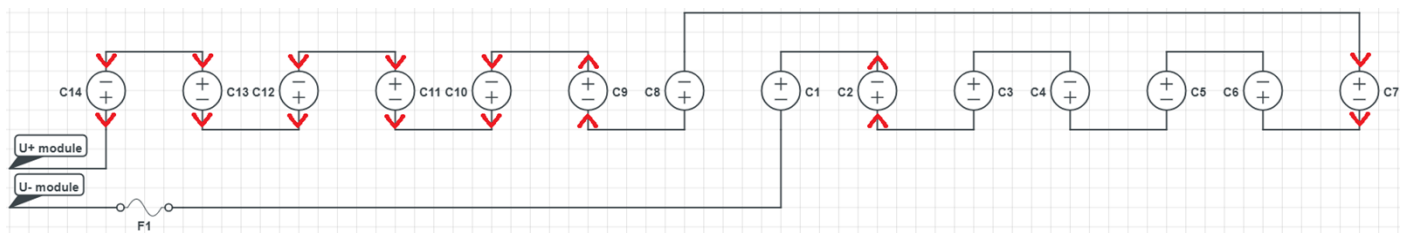
Figure 39 : Schéma des connexions électriques entre les cellules du module 10 du rack B3R1, et sens de circulation des courants dans ces cellules

Des cellules mitoyennes, pourtant connectées en série, se voient traversées par des courants de sens opposés. Une telle situation n'est pas possible sans de multiples défauts d'isolement, directement entre les cellules elles-mêmes, et entre cellules et le châssis métallique du module (ou tout autre pièce conductrice ne faisant pas partie du circuit électrique de puissance).

La diversité des sens de circulation de courant présentés en Figure 39 permet d'écarter l'hypothèse d'une unique pièce électriquement conductrice qui créerait un court-circuit, ou de la simple déconnexion d'une connexion, phénomènes qui auraient provoqué des effets plus localisés et plus facilement interprétables.

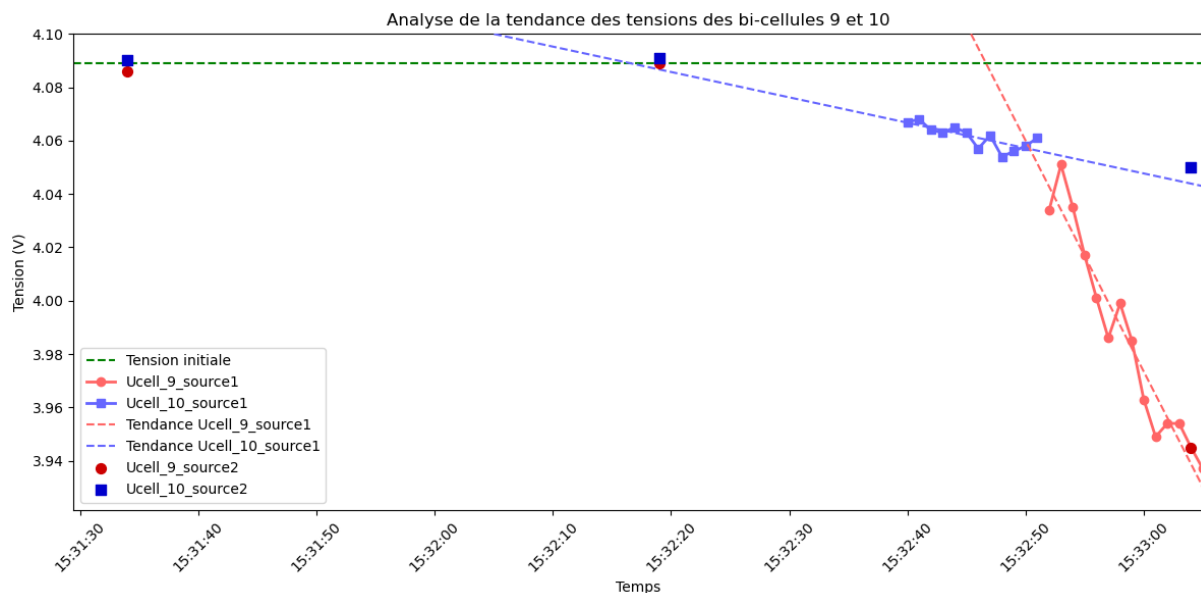
Figure 40 : Analyse de la tendance des tensions des bi-cellules 9 et 10

- En pointillés vert, la valeur moyenne des tensions des bi-cellules 9 et 10 lorsqu'elles étaient stables, mesurées de 15h29mn19s à 15h32mn29s (moyenne de 4,089V avec un écart-type de seulement 2,2 mV) ;
- En pointillés bleu clair, l'approximation linéaire de la tension bi-cellule 10 utilisant uniquement les données de la source 1 ;
- En pointillés rouge clair, l'approximation linéaire de la tension bi-cellule 9 utilisant uniquement les données de la source 1.

- d'autres bi-cellules du rack 1 ont initialement des tensions plus faibles que celle de la bi-cellule 10 (exemple : tension de la bi-cellule 12 du module 7 = 4,068 V). Aussi, tant que la tension de la bi-cellule 10 ne descend pas sous cette valeur, alors sa valeur n'est pas enregistrée dans la source 1 ;
- Aucune valeur de tension n'a été enregistrée par la source 2 sur cet intervalle de temps à cause de sa fréquence d'échantillonnage très faible.

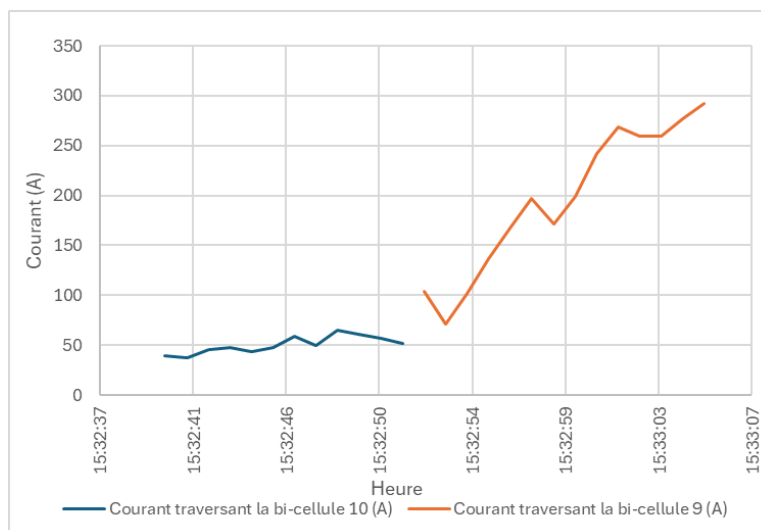
*Figure 41 : Evolution du courant traversant les bi-cellules 9 et 10 du module 10 du BSC3R1 dans les premiers instants des défaillances observées*

Les courants en œuvre sont significatifs, de quelques dizaines d'ampères pour les cellules 10 à 14 à quelques centaines pour la cellule 9. La défaillance interne de plusieurs cellules étant extrêmement peu probable, la plus grande partie de ces courants circule à l'extérieur des cellules. Ceci sous-entend des connexions électriques « parasites » entre cellules et/ou avec le châssis métallique très peu résistives, inférieurs à la centaine d'ohms dans l'hypothèse d'un courant circulant dans tout le rack ( $1\text{kV} / 20\text{A} = 50\ \Omega$ ) et même plus probablement inférieurs à l'ohms si les courants non maîtrisés ne circulent que dans le module ou au niveau d'une cellule ( $30\text{V} / 20\text{A} = 1,5\ \Omega$ , et  $4\text{V} / 300\text{A} = 13\text{ m}\Omega$ ).

Par ailleurs, la linéarité observée sur les tensions des bi-cellules 9 et 10 précédemment discutées se retrouve logiquement sur l'estimation des courants de court-circuit de ces deux bi-cellules. Cette linéarité suggère qu'il n'y aurait pas eu de changement abrupt de la variation de courant durant cette période. Or, un changement de mode de défaillance, passant d'un courant circulant dans plusieurs modules suite à un double défaut d'isolement entre circuit électrique et châssis métallique du rack, à une multitude de courants non maîtrisés circulant localement au sein du module 10, aurait probablement engendré une rupture de tendance sur l'évolution du courant traversant les bi-cellules 9 et 10. Ceci laisse penser que les courants non maîtrisés n'auraient circulé qu'au sein du module 10 depuis le début des premiers signes mesurés de défaillance.

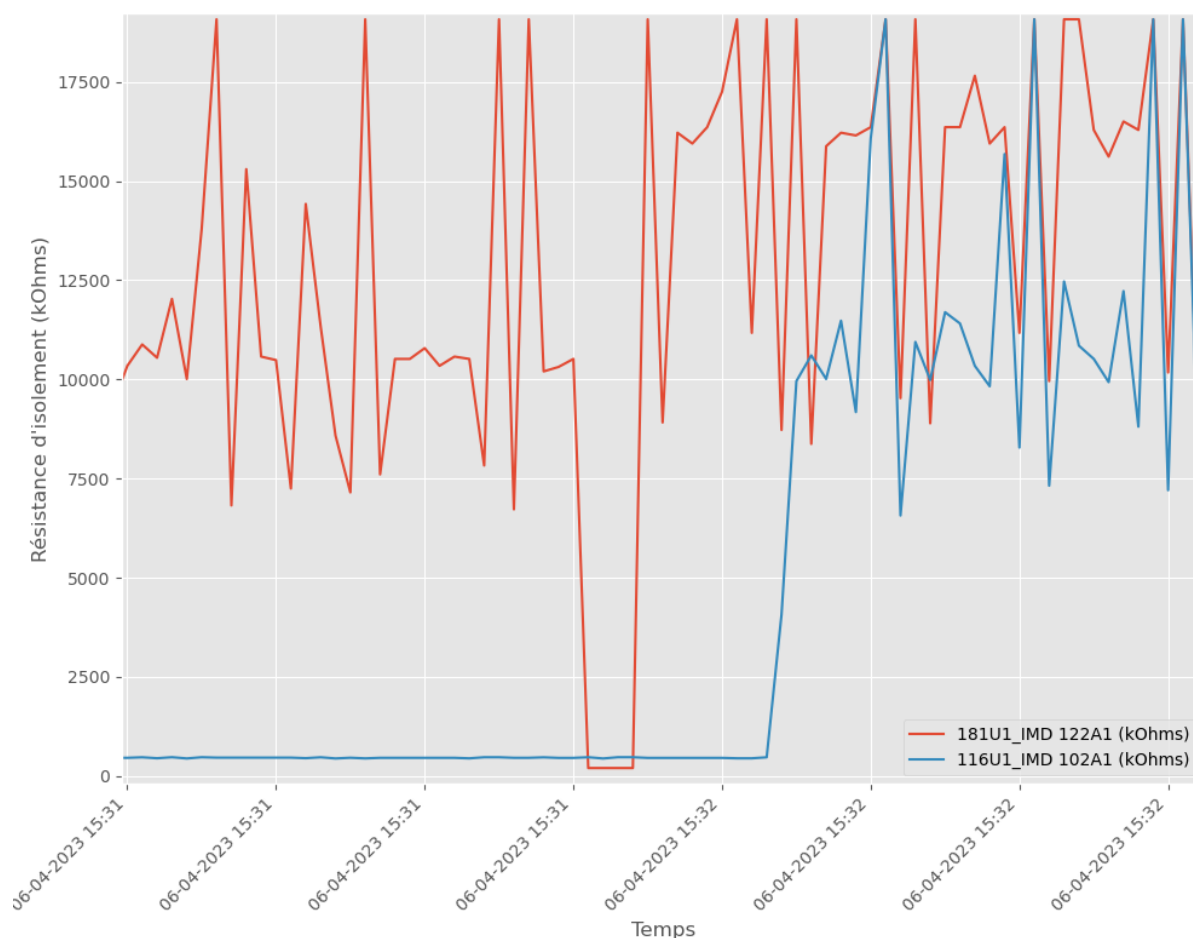
Figure 42 : Evolution des mesures de résistance d'isolement lors des premiers signes de défaillance

La Figure 42 présente l'évolution des mesures de résistances d'isolement lors des premiers signes de défaillance. Avant toute chose, il est important de rappeler que l'horodatage de ces données n'est pas synchronisé avec celui des données précédemment présentées dans cette section 3.1.4.

- La chute à 15h31mn51s de la mesure effectuée par le CPI « 181U1\_IMD 122A1 » à 203,5 kΩ pendant 4 secondes, avant de revenir à plusieurs mégohms. Cette chute sur le CPI qui, selon notre compréhension<sup>11</sup>, ne supervise pas les racks batterie reste malheureusement inexpliquée (voir §3.1.3.3). Face à l'absence d'information, cette valeur présentant la résistance d'isolement la plus défavorable des deux mesures au moment du début de l'incident, elle sera retenue dans la suite de la recherche de cause.
- La remontée de la mesure effectuée par le CPI « 116U1\_IMD 102A1 » à des valeurs supérieures à 5 MΩ à partir de 15h32mn03s. Il est probable que cet instant corresponde à l'instant d'ouverture des contacteurs des AFE et/ou des PCS et/ou des BPU.

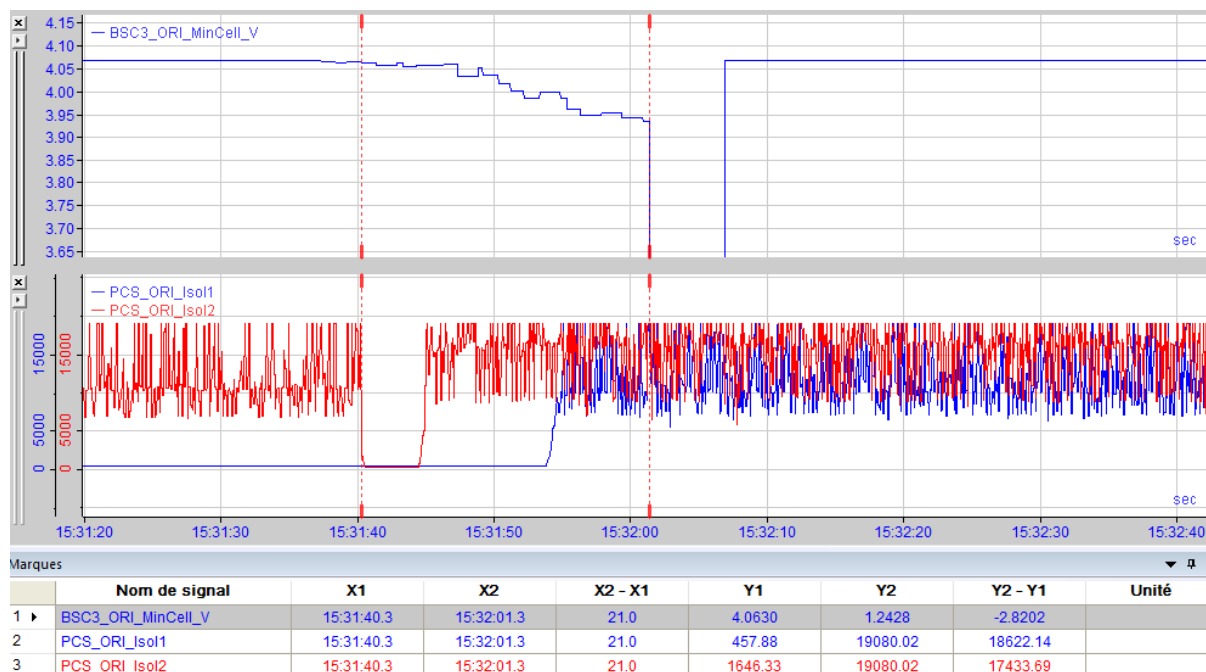
*Figure 43 : Estimation du décalage temporel de la base de temps des mesures de résistance d'isolement avec celles des mesures des conditions d'exploitation*

- la différence de temps entre ces deux événements est mesurée à 21 s ;
- la chute de la résistance d'isolement apparaît à 15h31mn40s sur cette base de temps.

Sur la base de temps des données d'exploitation LG, la chute de la tension bi-cellule minimum apparaît à 15h33mn06s. La chute de la résistance d'isolement apparaît environ 21 s avant cet événement (Figure 43), soit à 15h32mn45s.

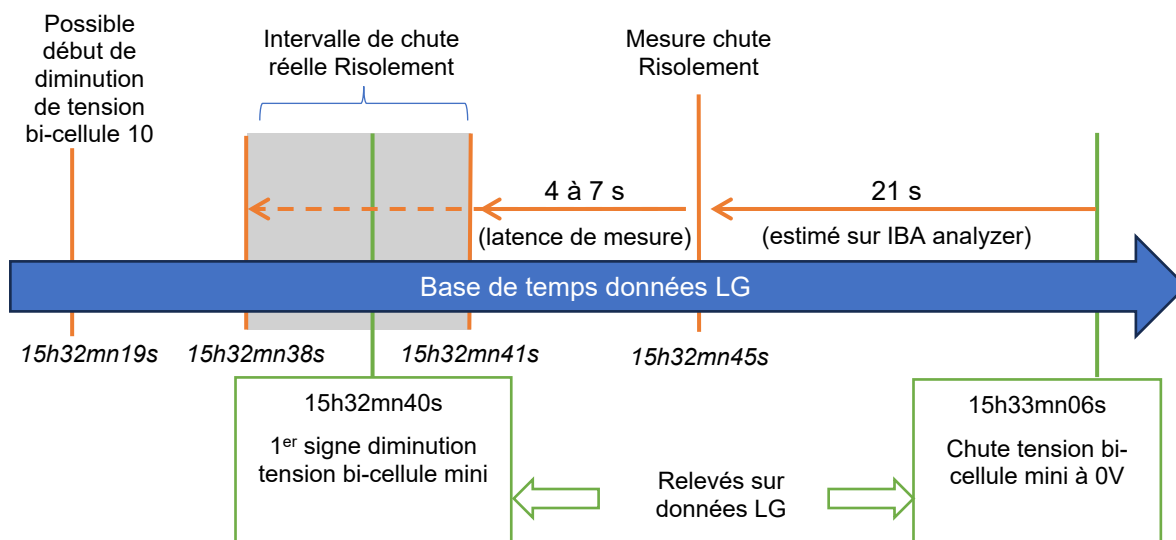
Pour rappel, la tension minimale des bi-cellules dans le rack 1 du BSC3 a diminué progressivement à partir de 15h32mn40s, c'est-à-dire 5 secondes avant la diminution de la mesure de la résistance d'isolement. Or, les CPI réalisant la mesure d'isolement présentent une latence de mesure, qui a été testé expérimentalement par AKUO selon un protocole fourni par LG : entre l'introduction d'un défaut d'isolement volontaire et la mesure de ce défaut sur le PC de développement, un délai de 4 s pour le premier CPI et 7 s pour le second a été nécessaire (test réalisé une seule fois).

On peut donc en déduire que la diminution de la résistance d'isolement s'est produite approximativement au moment des premiers signes mesurés de diminution de tension bi-cellule, sans pouvoir déterminer si cette diminution apparaît juste avant ou juste après.

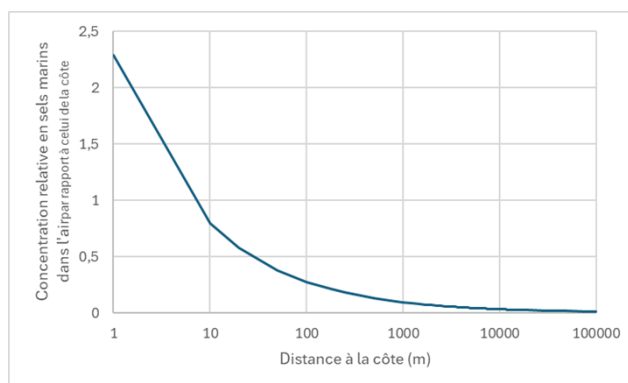
Figure 44 : concentration relative en sels marins en fonction de la distance à la côte – échelle horizontale logarithmique

Comme évoqué ci-dessus, le conteneur est étanche, ce qui limite grandement l'entrée d'air salin et donc le risque de dépôt de ces aérosols et la réduction de la résistance d'isolement associée à ces dépôts. Par ailleurs, le conteneur incendié se trouve à environ 10 km de la mer. Or, comme présenté en Figure 44<sup>12</sup>, la concentration en aérosol chute très rapidement avec la distance à la côte, suivant une loi de décroissance bilogarithmique :

L'influence de la proximité de la côte sur l'apparition de l'incendie peut donc être considérée comme très faible.

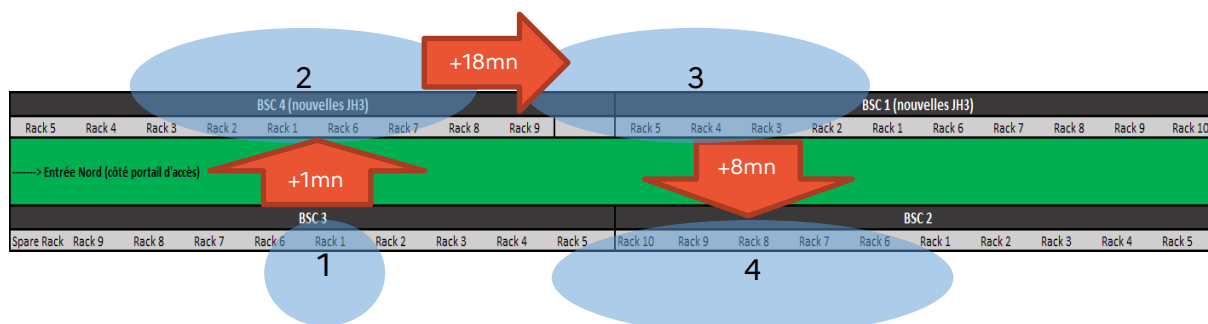
Figure 45 : propagation des élévations de températures durant les 45 premières minutes de l'incident

- La variation de température suivante démarre 18 mn plus tard (15h53) au sein du BSC1. Les racks 3, 4 et 5 s'échauffent plus que les autres, atteignant environ 36 °C vers 16h10. Ces températures redescendent ensuite jusqu'à 16h15 (fin des données disponibles).

- La dernière variation de température observée concerne le BSC2. Elle démarre environ 9 mn après, vers 16h02. Les températures augmentent lentement jusqu'à la perte des données à 16h15, les racks 6 à 10 atteignant alors des températures entre 34 et 35 °C.

Ces élévations de température mesurées au sein des racks des autres BSC sont donc relativement faibles. Ceci est toutefois à mettre en perspective avec l'élévation de 3 °C au sein du rack B3R1 alors que les réactions étaient déjà suffisamment avancées pour que les effets empêchent le fonctionnement du MBMS (voir §3.1.4.1.2 et §3.2.1.2).

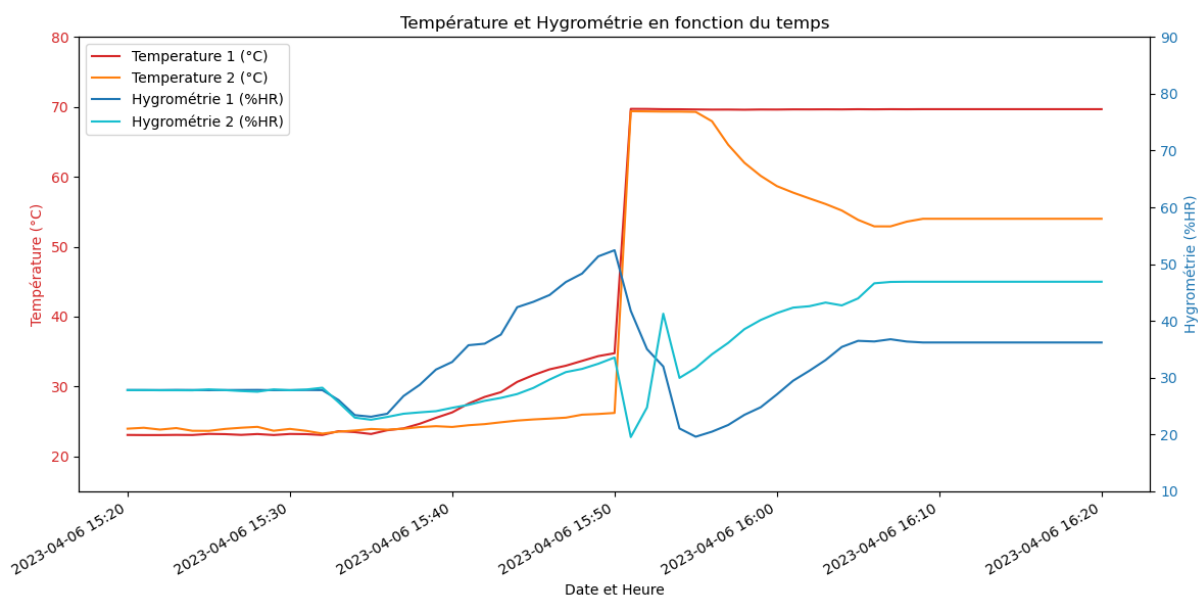
Figure 46 : évolution des températures ambiantes et hygrométrie durant les premières minutes de l'incident

Ce graphique montre tout d'abord une diminution de l'hygrométrie à partir de 15h32 et pendant deux minutes. Cette diminution peut avoir été induite par l'injection du gaz inertant par le système de détection et d'extinction d'incendie. Cette hypothèse est soutenue par l'instant de détection incendie, présente dans les alarmes après incendie enregistrées par le serveur distant de NIDEC (voir Figure 47), dont l'horodatage serait vraisemblablement identique à celui des sondes de températures et hygrométrie de la Figure 46.

Le graphique de la Figure 46 montre ensuite une croissance lente des températures ambiantes à partir de 15h36 et pendant 14 mn : l'inertage n'a donc pas été suffisant pour stopper les réactions exothermiques. L'emballement thermique d'une cellule Li-ion n'est en effet pas exclusivement engendré par des réactions de combustion, et peut donc se poursuivre sans dioxygène. De plus, l'emballement thermique d'une cellule Li-ion libère lui-même du dioxygène, qui rend possible tout ou partie des réactions de combustion même après inertage. Ceci, allié au faible pouvoir refroidissant du gaz injecté, explique la relative inefficacité des systèmes d'inertage à l'azote sur ce type d'incendie.

La Figure 46 met enfin en évidence une montée abrupte des températures ambiantes vers 15h50 pour atteindre puis plafonner à 70 °C (valeur supposée être la valeur de saturation des sondes de températures). Au même instant (15h50mn24s), le capteur d'intrusion génère une alarme « Ouverture de porte » pour une durée de 5 s. Cette montée brutale des températures associée à une détection d'intrusion ont pu être engendrées par l'inflammation d'une poche de gaz inflammable au sein du conteneur. Contrairement à la phase d'injection de gaz inertant, la porte se serait même possiblement réellement ouverte puis refermée durant cet événement. En effet, selon les premières observations faites par les pompiers à leur arrivée sur place, du côté nord du conteneur, la porte en bois masquant le conteneur était dégonflée, et la porte du conteneur était un peu voilée. Une trace d'impact relevée sur un seau à proximité de la porte leur a suggéré que la porte aurait frappé brutalement sur ce seau. Ces constations renforcent l'hypothèse de l'inflammation d'une atmosphère explosive à l'intérieur du conteneur. Une telle inflammation peut surprendre suite à l'inertage du conteneur. Toutefois, comme évoqué précédemment, l'emballement thermique d'une cellule Li-ion libère lui-même du dioxygène. Ajouté au dioxygène restant dans le conteneur après inertage, le mélange de gaz obtenu a pu former une atmosphère explosive dans une partie du volume libre du conteneur, qui s'est enflammée et a engendré ces effets thermiques et de surpression.

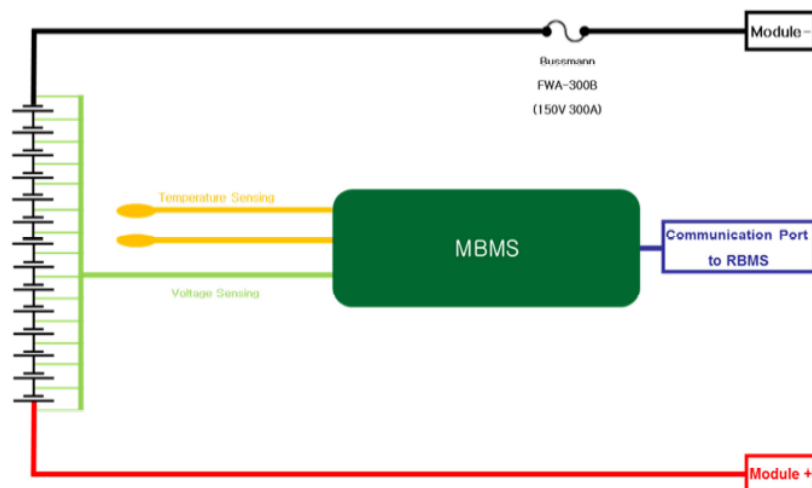
Figure 48: Protections électriques au niveau module (source LG)

- Un fusible de 200 A / 1000 Vdc sur chacune des polarités du rack, présent dans le BPU de ce rack (Figure 9),
- Un contacteur 200 A / 1000 Vdc sur chacune des polarités du rack, présent dans le BPU de ce rack (Figure 9). Ces contacteurs sont commandés par le RBMS, qui peut les ouvrir en cas de dépassement de seuils de défaut prédéterminés (seuils basés sur les mesures des tensions cellules, courant rack, températures modules, résistance d'isolement rack),
- Un fusible de 300 A / 150 Vdc sur la polarité négative de chacun des 17 modules (Figure 48).

Les protections intégrées au BPU (deux fusibles et deux contacteurs) ont pour objectif de protéger les cellules du rack contre les agressions électriques ayant une cause externe au rack (surcharge, surdécharge ou surintensité imposée par le convertisseur de puissance, court-circuit externe au rack, ou double défaut d'isolement dont au moins un serait externe au rack). Ces éléments n'apportent cependant aucune protection vis-à-vis d'un défaut au sein même du rack.
