RAPPORT D'ÉTUDE DRS-13-132929-05874B

Assistance à Maîtrise d'Ouvrage pour la réduction du risque lié à la présence d'une cavité souterraine

Livrable 2.3 : Mise en pratique de la démarche -Etat géotechnique de la carrière du Chemin Vert à Marly après inspection et propositions des modes de gestion

Direction des Risques du Sol et du Sous-sol

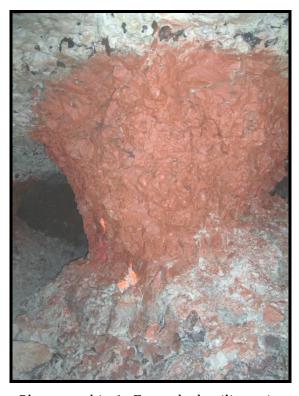
Par ailleurs, comme précisé sur le plan du SDICS, de nombreux piliers (angles et parements) ont été peints. Il s'agit d'une peinture rouge recouvrant le parement sur toute sa hauteur (Photographie 6). De la peinture a également été appliquée ponctuellement sur les chutes et fractures de parements ou de toit.
