Ineris - 212448 - 2803373 - v1.0

15/11/2024

Appui à l'expertise de l'incendie survenu le 03 juin 2022 au niveau d'un conteneur de stockage d'énergie du site de Poggio di Nazza

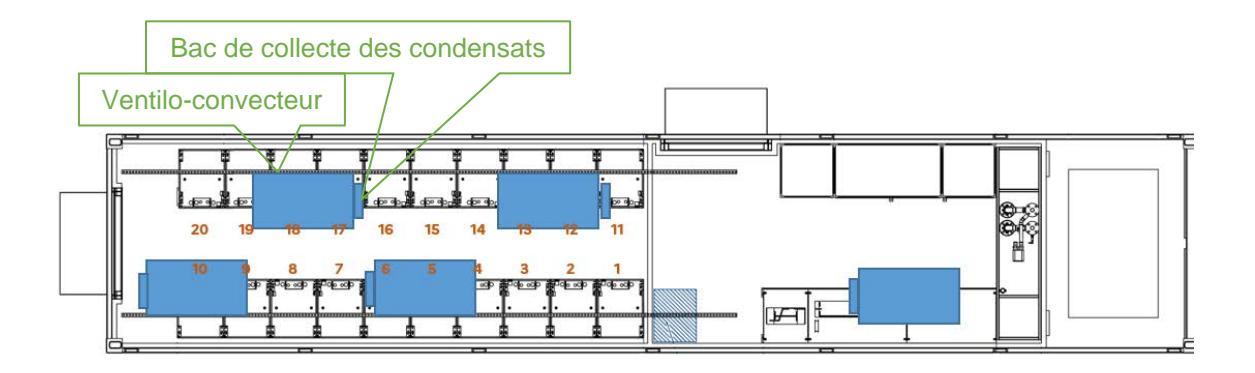
Figure 6: positionnement des ventilo-convecteurs assurant la régulation en température du conteneur

La quantité d'eau et le débit réel observé dans le conteneur incendié peuvent également être discutée au regard de la position des climatisations dans le conteneur : il n'y a pas de système de climatisation installé au droit du rack 15 (voir Figure 6). L'eau doit donc y arriver par un cheminement indirect, ce qui peut réduire la quantité et le débit d'eau arrivant jusqu'au rack 15.

- Les tuyaux de vidange des eaux de condensats ne circulent pas au droit du rack 15, lieu pourtant le plus probable du départ de feu (Figure 6),
- La climatisation du conteneur non incendié est restée en fonctionnement depuis l'incendie pour maintenir les modules dans des conditions climatiques adaptées. Le fonctionnement de la climatisation porte fermée pendant plus d'un an n'a pas engendré dans ce conteneur un écoulement d'eau de condensat provoquant un emballement thermique.

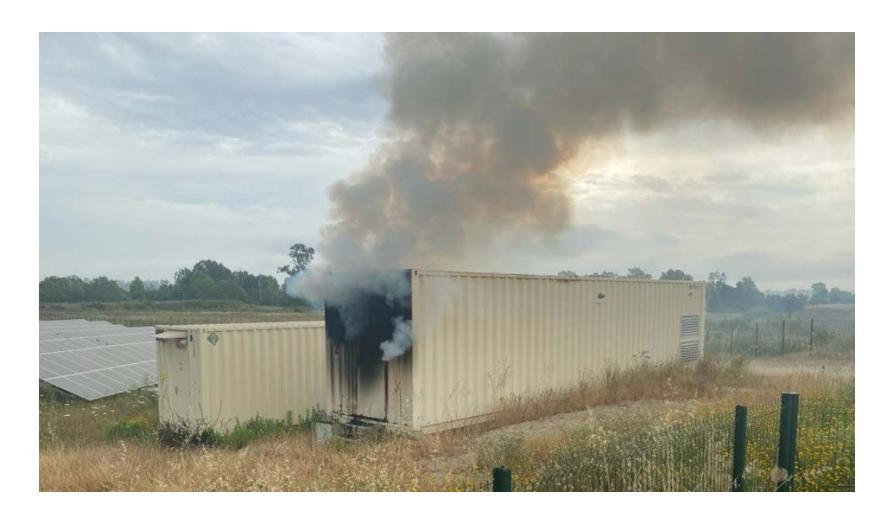
Dans un premier temps, l'incendie reste contenu et sous surveillance grâce à une caméra thermique. Cependant, l'incendie gagne en intensité le lendemain matin, 4 juin, produisant d'importantes fumées. Les pompiers refroidissent la paroi séparant le compartiment "conversion de puissance" du compartiment "transformateur" à l'aide d'une lance, protégeant ainsi ce dernier durant toute la durée de l'événement.

Figure 7: conteneur pendant l'incendie du conteneur, le 4 juin 2022 à 9h

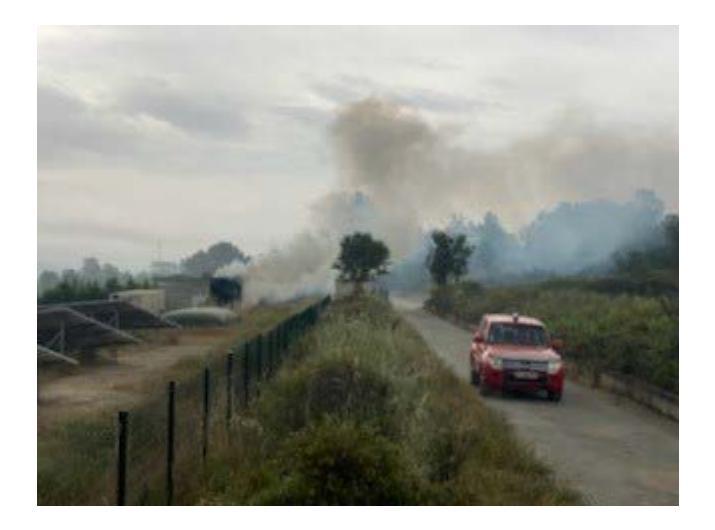
Figure 8: aperçu de la dispersion des fumées pendant l'incendie du conteneur, le 4 juin 2022 à 9h

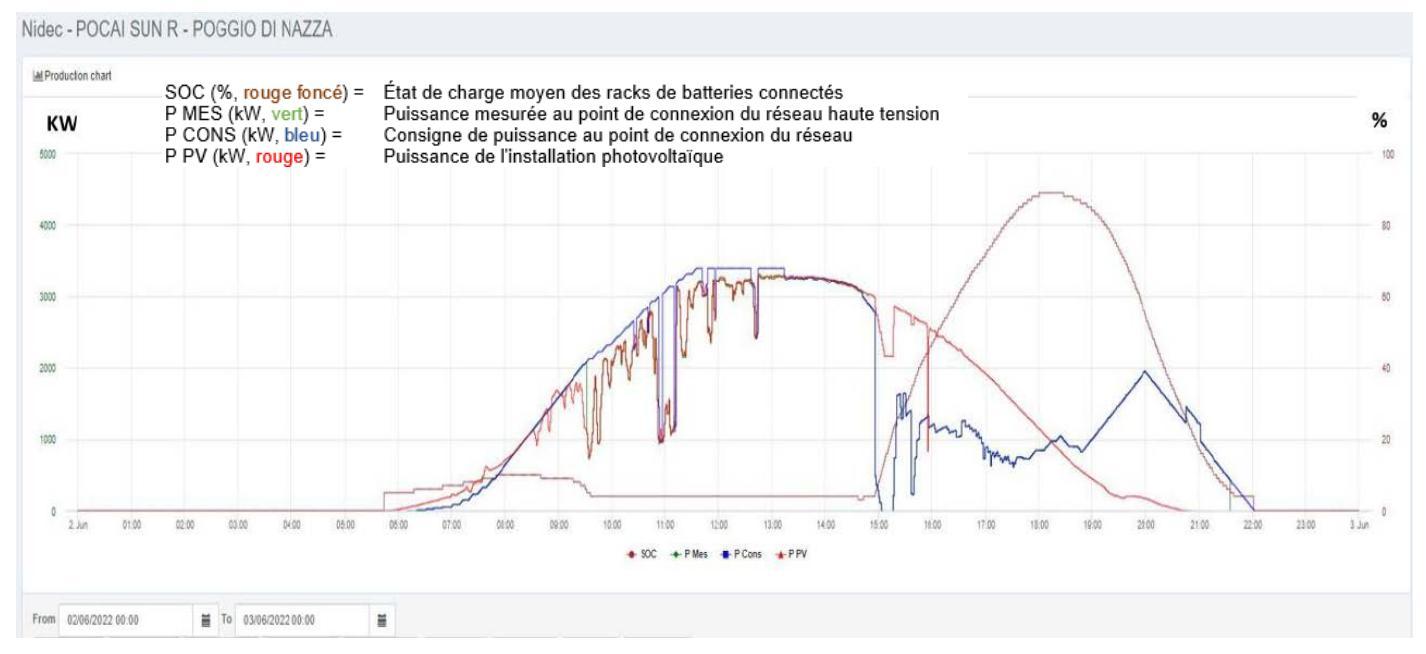
- Du lever du soleil jusqu'en début d'après-midi, la quasi-totalité de la puissance électrique produite par les panneaux photovoltaïques est injectée dans le réseau. L'état de charge des batteries reste sous 10%.
- En milieu d'après-midi (15h sur l'exemple ci-dessous), une partie de la production électrique photovoltaïque est utilisée pour charger les batteries, pendant qu'une autre continue d'être injectée dans le réseau électrique. La phase de charge des batteries s'arrête vers 18h, avant le pic de consommation quotidien.
- A 18h30, la production électrique photovoltaïque passe sous la consigne de puissance à injecter sur le réseau : les batteries commencent alors à se décharger et à injecter leur puissance électrique vers le réseau.
- Cette décharge se prolonge jusqu'à 22h, puis la batterie reste au repos durant toute la nuit à un état de charge très faible.

Figure 18: Transfert d'énergie et état de charge du conteneur incendié la veille de l'incendie

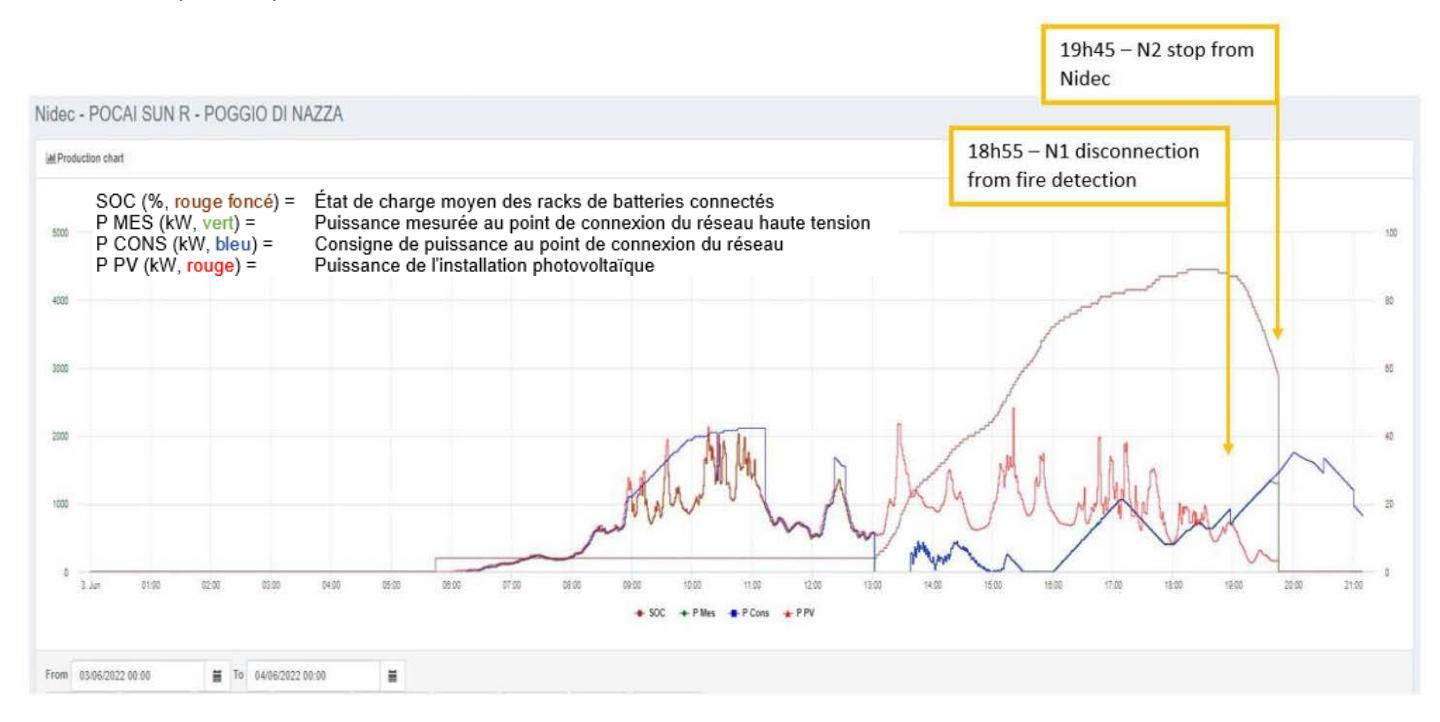
Le jour de l'incendie, la production électrique photovoltaïque était plus faible (Figure 19), ce qui peut s'expliquer par une nébulosité plus élevée. Compte tenu de cette production électrique plus faible, et afin de pouvoir jouer son rôle de réserve d'énergie entre 19h et 22h, la batterie a commencé à se charger un peu plus tôt que la veille, vers 13h. Elle a atteint son état de charge le plus haut de la journée (87%) vers 18h15. La décharge de la batterie vers le réseau électrique a ensuite commencé vers 18h30 pour contribuer à l'injection de puissance électrique sur le réseau pendant le pic de consommation de fin de journée. Jusqu'à cette étape, les courbes présentées ci-dessous ne permettent pas d'identifier une quelconque anomalie de fonctionnement.

Figure 19: Transfert d'énergie et état de charge du conteneur incendié le jour de l'incendie

Entre 19h et 20h, on peut observer que l'état de charge des batteries diminue plus rapidement que la veille pour une sollicitation très similaire². Cette différence est expliquée par la déconnexion du conteneur n°1 à partir de 18h55, instant de la détection incendie : la puissance fournie par les batteries n'est alors délivrée que par un seul conteneur au lieu de deux, qui se décharge donc deux fois plus rapidement.

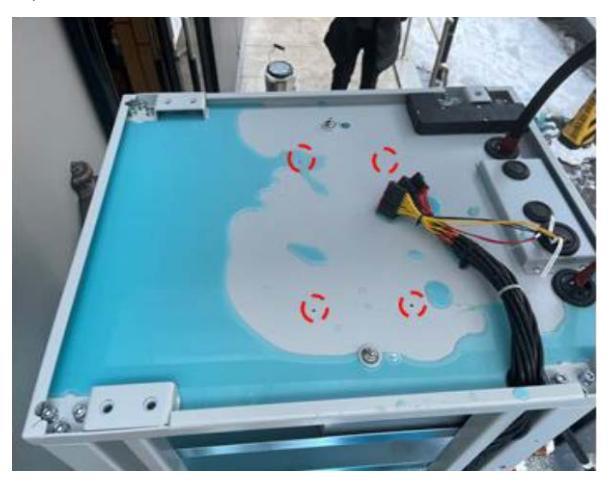
Figure 25: Liquide versé sur le dessus du rack

Un fois versé sur le dessus du rack, le liquide s'est propagé par gravité. La tôle acier supérieure du rack est percée de 4 trous (entourés en rouge sur la Figure 25). La Figure 26 illustre l'écoulement du liquide du dessus du rack vers le module 1.

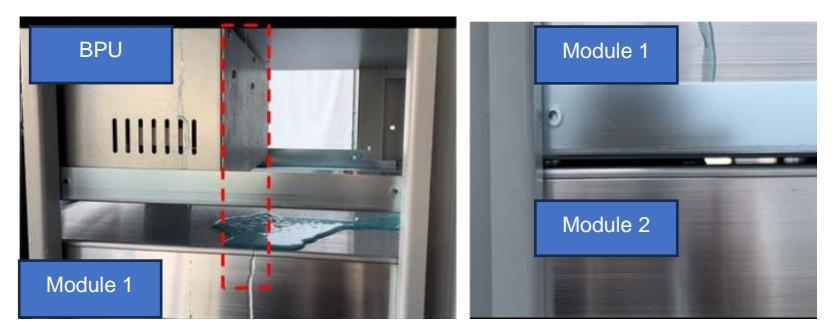
Figure 26: Propagation du liquide sur le dessus du module le plus haut (gauche) et sur le flanc de ce module (droite)

Des traces de ce liquide ont été retrouvées sur les parois des modules, et sur les bornes de puissance et au sein même de certains modules. Afin de faire un bilan global des résultats, les Figure 27 et Figure 28 illustrent trois niveaux différents de présence de liquide, respectivement sur les bornes de puissances des modules, et à l'intérieur des modules. La Figure 29 présente ensuite de façon synthétique les observations faites par LG sur chacun des modules.

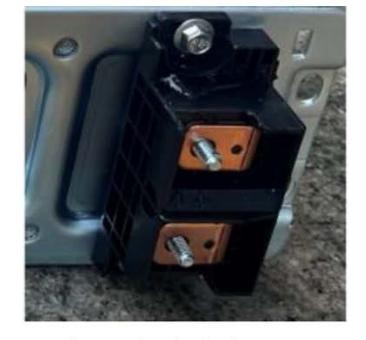
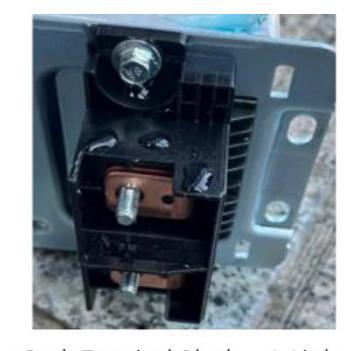
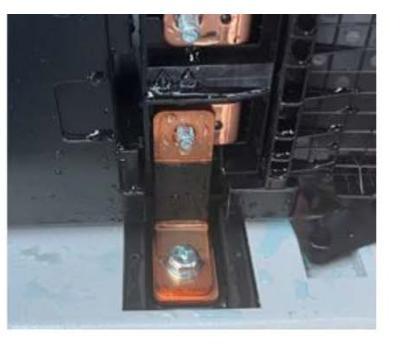
< Pack Terminal Block - None > < Pack Terminal Block - A Little < Pack Terminal Block - Many > Figure 27: Classification des observations faites sur les connections de puissance des modules

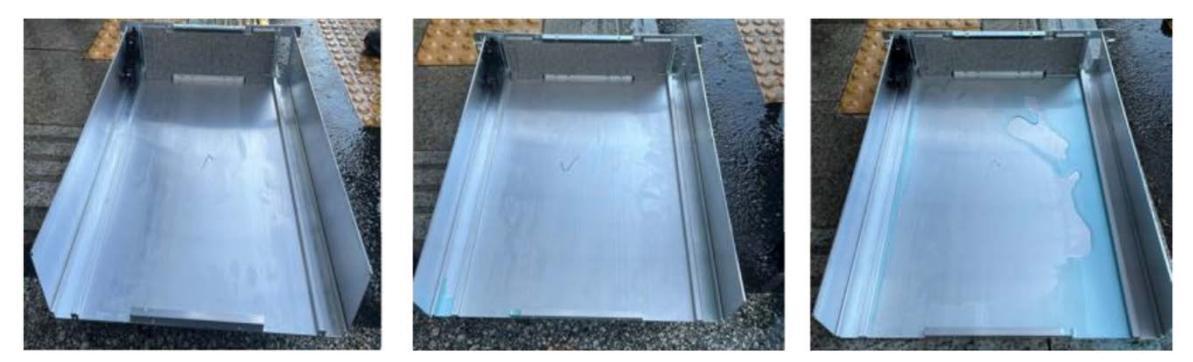
Figure 28: Classification des observations faites à l'intérieur des modules

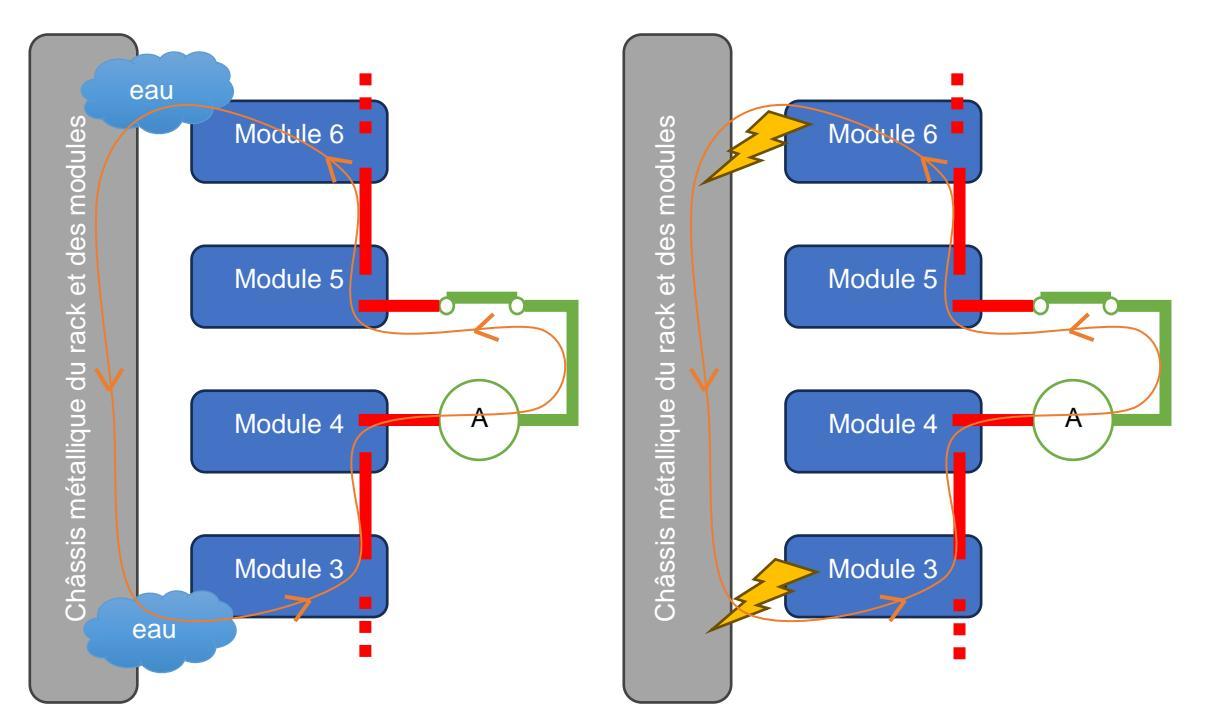
- Permettre, si une quantité d'eau suffisante est injectée, la circulation d'un courant de fuite entre les modules 3 et 6 (via l'eau liquide et le châssis métallique du rack, voir Figure 35 partie gauche), pouvant amener à un échauffement des cellules Li-ion. De plus, un tel courant de fuite peut entraîner l'électrolyse de l'eau. Cette électrolyse libère du dihydrogène et du dioxygène, pouvant former une atmosphère explosive s'ils s'accumulent en quantité suffisante (l'activation régulière de la ventilation rendant ce scénario peu probable ici). Elle engendre également la corrosion des métaux en contact :

- Diminuer la rigidité diélectrique de l'air interne du module, favorisant l'apparition d'arc électrique (voir Figure 35 partie droite). Ces arcs électriques libèrent localement une grande quantité de chaleur. Ils peuvent de plus être à l'origine de la combustion du dihydrogène libéré par les réactions d'électrolyse décrites ci-dessus, augmentant encore la chaleur libérée.

Nota : la vitesse de la réaction d'électrolyse et la formation d'arc sont directement impactée par la différence de potentiel existante entre les deux parties conductrices en jeu. Dans le cas de cet essai, la tension entre les modules 3 et 6 est de l'ordre de 100 à 200 V (entre deux et quatre modules en série).

Dans le cas d'un rack, la tension peut atteindre 1000 V, ce qui augmente la probabilité d'apparition d'arc électrique et la vitesse de la réaction d'électrolyse.⁹

Figure 35: modes de défaillances pouvant être engendrée par la présence d'eau (gauche électrolyse de l'eau, droite : arcs électriques)

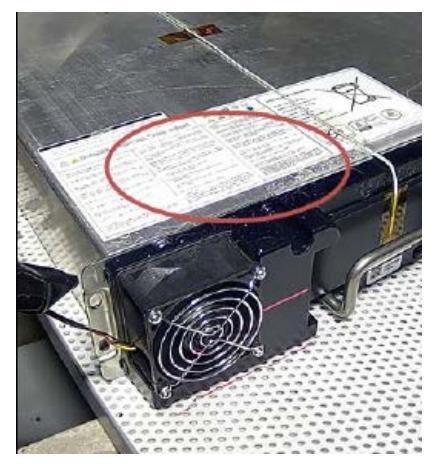
Pendant 4 heures, un goutte-à-goutte est réalisé sur la face supérieure du module, très proche du ventilateur, à un rythme régulier de 3 à 5 gouttes par secondes. L'eau utilisée lors de ce test est une eau distillée, donc non conductrice (inférieure à 10 μ S/cm, limite de précision du mesureur utilisé). La quantité totale d'eau a été estimée par SERMA à environ 2 L.

Figure 37: emplacement du goutte à goutte

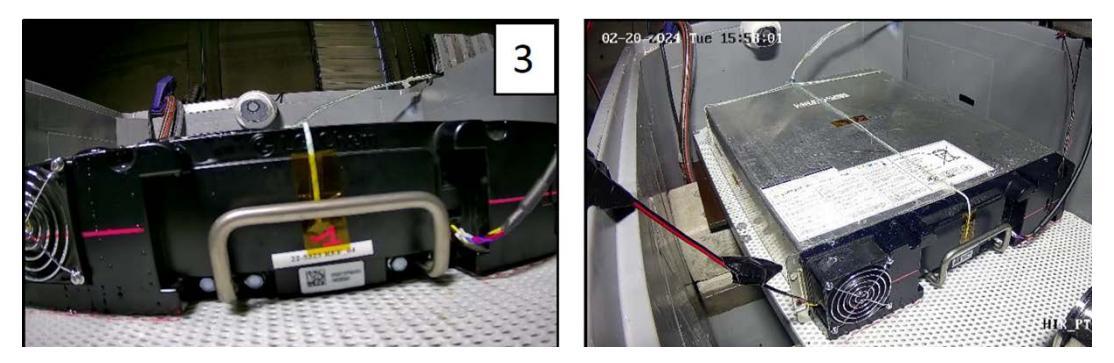
Aucun effet n'a été visuellement observé durant cet essai.

Figure 38: module à la fin de l'essai de goutte à goutte

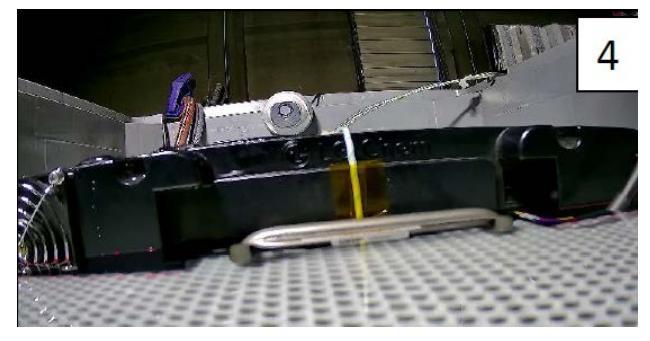
De l'eau a ensuite été ajoutée dans le bac jusqu'à ce qu'elle atteigne la moitié de la hauteur du module (avec ajout ponctuel d'eau a posteriori pour maintenir le niveau à la mi-hauteur du module). L'eau utilisée ici était cette fois de l'eau du robinet, conductrice (450 µS/cm), dans le but de se rapprocher de l'eau utilisée par les pompiers lors de l'extinction à la lance. La semi-immersion a été maintenue pendant une heure, puis le bac a été vidé.

Figure 39: module semi-immergé (début d'essai)

Au bout de 7 min de semi-immersion, de petites bulles ont commencé à sortir du module par le ventilateur. Ce bullage s'est maintenu jusqu'à la fin de la semi-immersion.

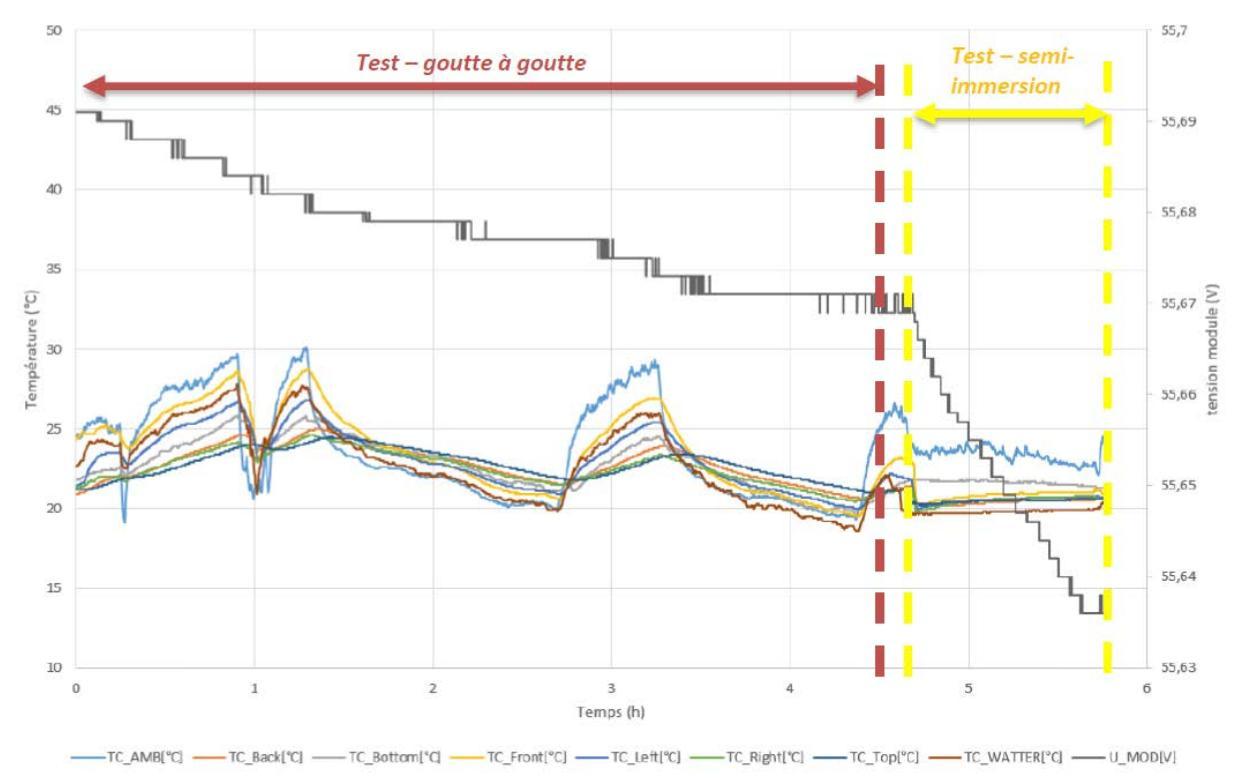
Figure 41: Evolution des températures et de la tension du module

La tension du module connaît une décroissance progressive lente (Figure 41, partie gauche : 20 mV au cours des 4 heures d'essai). En début d'essai, la tension était de 55,69 V. Cette même tension a été au préalable mesurée à 55,9 V lors des contrôles avant essai : une décroissance existait donc déjà avant le démarrage du goutte à goutte. La chronologie des différentes étapes (charge à 85 %, mesure de tension avant essai, début d'essai) n'a pas été précisée par SERMA, mais il est envisageable que cette décroissance de tension soit simplement due au phénomène de relaxation des cellules Li-ion, phénomène normal se produisant à la fin de chaque phase de recharge d'une cellule Li-ion (diminution des gradients de concentration de lithium intercalés engendrant une diminution progressive de sa tension). L'essai de goutte à goutte ne serait donc possiblement pas à l'origine de cette diminution de tension module. L'évolution des tensions cellules précédemment discutée renforce cette hypothèse : aucune cellule n'a un comportement significativement différent des autres, la répartition de la perte de tension module semble donc être uniformément réparti entre toutes les cellules, ce qui serait peu probable avec une intrusion localisée d'eau.

Pendant cet essai, les températures externes des parois du module restent relativement stables (Figure 41, partie droite). Une légère croissance de l'ordre de 1 à 2 °C peut être relevée sur la totalité de la durée de l'essai. Une augmentation de ce type ne constitue pas un signe de départ en emballement thermique. Les températures internes et tensions cellules n'ont pas été mesurées durant cet essai.

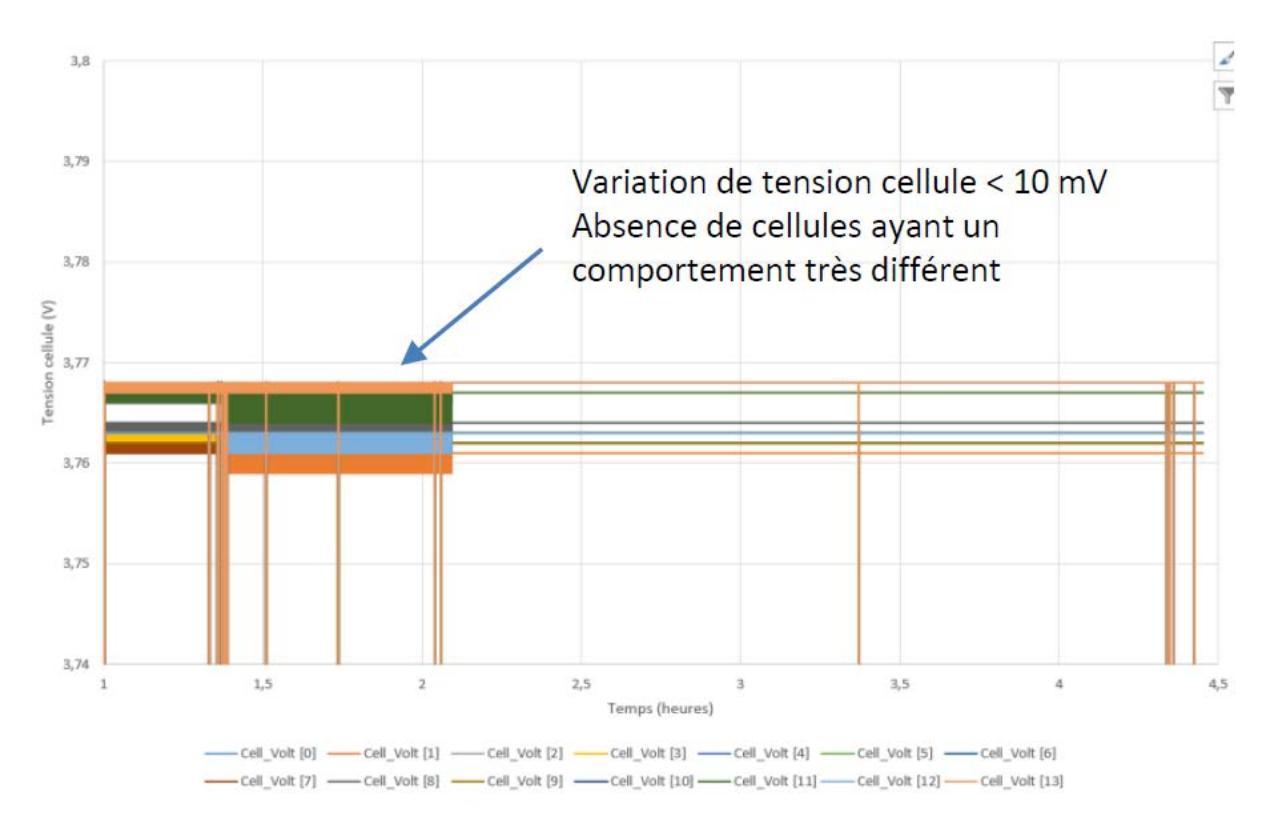
Figure 42: Evolution des tensions cellules pendant l'essai de goutte à goutte

Les tensions des cellules (Figure 42) et les deux températures internes du module (Figure 43) sont très stables (les pics observés correspondant à des artefacts de mesure ayant nécessité une réactualisation de ces mesures faites par la carte électronique du module et récupérées via son bus de communication).

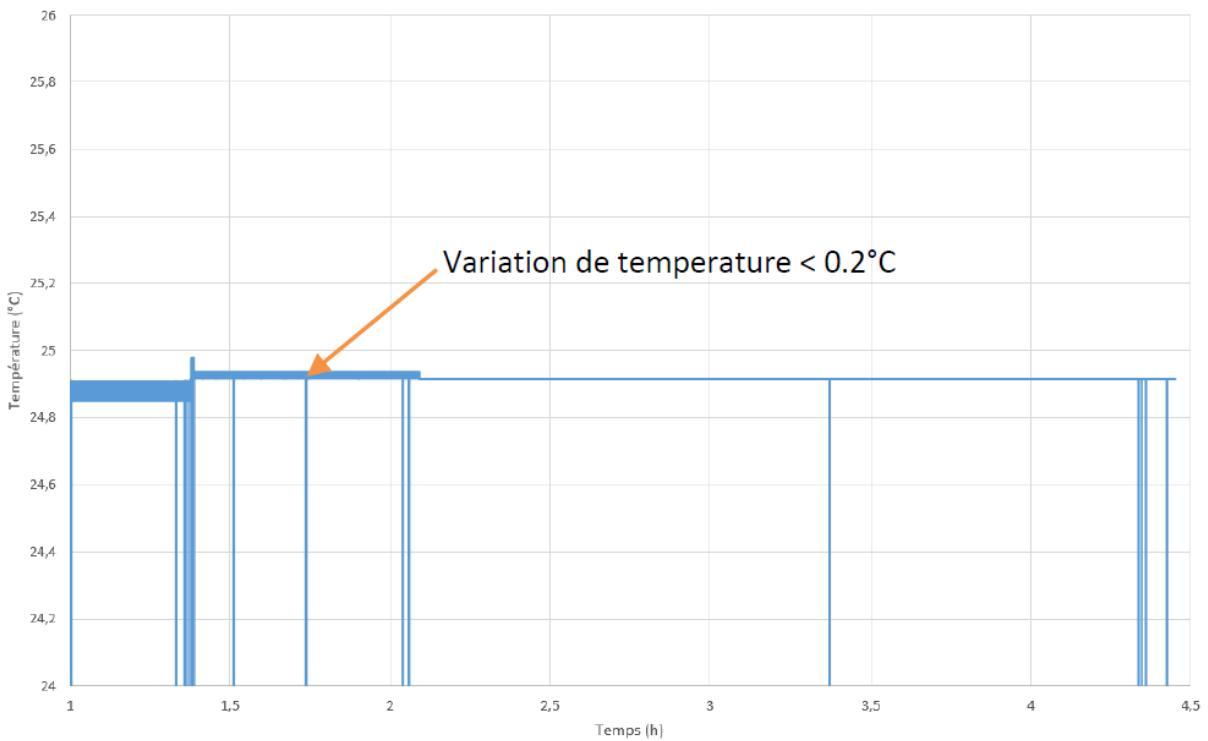
Figure 43: Evolution des températures internes du module pendant l'essai de goutte à goutte
