RAPPORT D'ÉTUDE
N° DRA-08-85166-00650B

Influence des enseignements tirés d'accidents impliquant des stockages de GPL dans l'évolution des guides de bonnes pratiques à l'étranger

Programme INERIS EAT DRA 71 : Evaluation des risques des systèmes industriels - Opération B.1.1

Client : MEEDDAT/SEI/BARPI

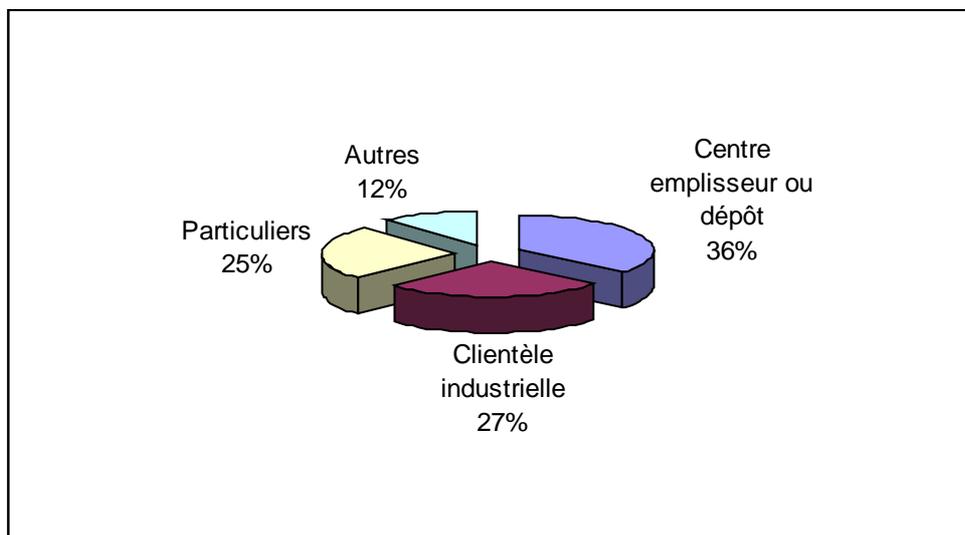
L'analyse statistique des accidents de G.P.L. survenus à l'occasion d'opérations de chargement ou de déchargement concerne un échantillon de 56 événements dont la plupart provient du BARPI.

Ces événements couvrent la période 1951 à 2005. Bien que l'échantillon soit plutôt réduit en nombre, il est possible de dégager des tendances. La répartition des accidents en fonction du lieu géographique de survenance est présentée ci-dessous.

Figure a : Répartition des accidents selon leur lieu de survenance
