**Analyse organisationnelle de
l'accident du 27 mars 2003 survenu à
Billy Berclau sur le site de
NITROCHIMIE**

Rapport Annexe 5

Rapport final

Août 2003

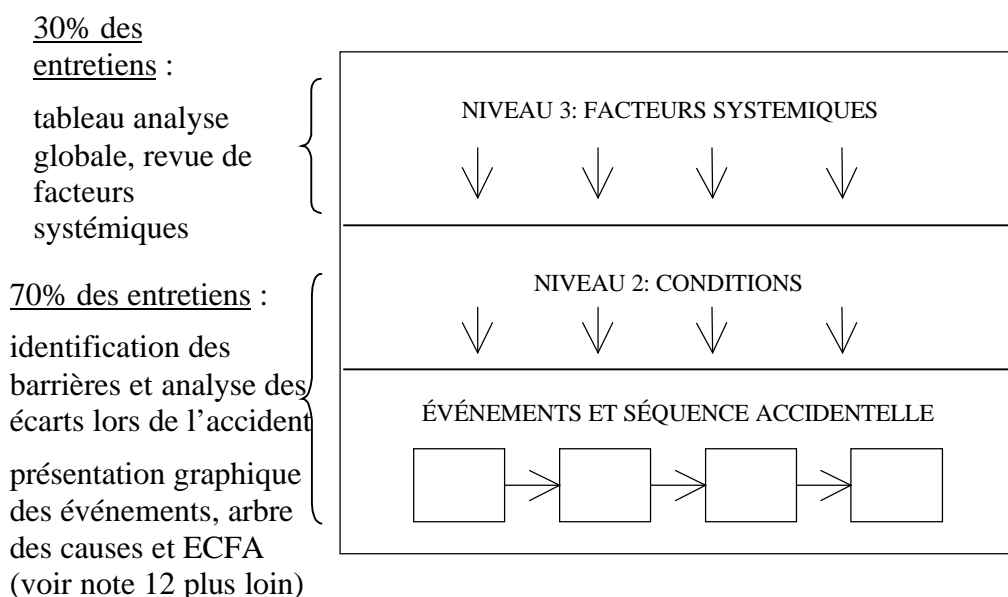
Sur cette analyse organisationnelle, voici comment les entretiens ont été répartis en fonction du temps disponible (figure 6).

Figure 6 : Répartition des entretiens par rapport au modèle simplifié

70% du temps consacré aux entretiens ont permis de formuler des hypothèses de séquences accidentelles ainsi que d'approfondir les conditions qui étaient nécessaires pour expliquer l'explosion (présence d'un corps étranger, qualité de la pâte remise en cause) ainsi que la gravité de l'accident (présence de 4 personnes victimes de l'explosion).

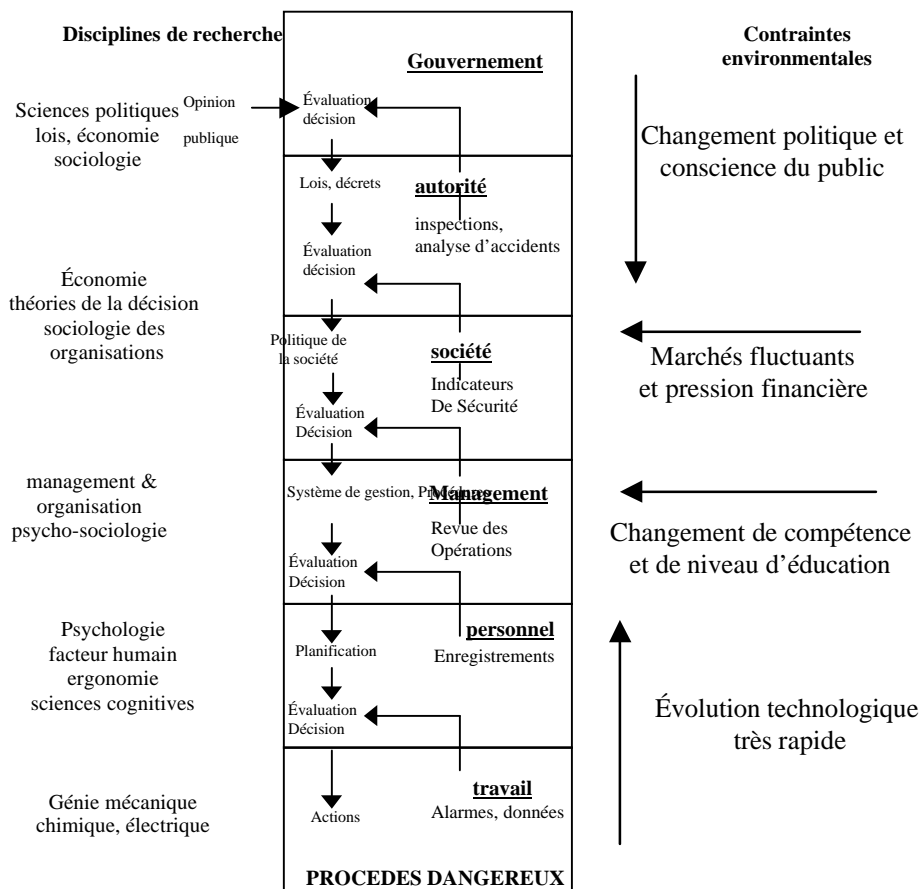
Cette vision du système comme un tout, s'inscrit dans une représentation de la réalité qui est globale, qui a été schématisée dans le cadre du risque majeur (Rasmussen, 1997) comme suit (figure 7). Cette représentation associe chacune des dimensions représentées avec des domaines de recherche spécifiques qui sont nécessaires pour englober la complexité du réel. Bien entendu, ce travail n'est pas envisagé ici mais ce rapport ouvre volontairement ces pistes à suivre pour comprendre davantage les origines des phénomènes accidentels, d'un point de vue organisationnel. Ce type d'approche peut permettre des recommandations très élaborées. Ce travail refuse en particulier la fermeture du système et prône donc son ouverture, ses multiples dimensions, afin de comprendre toujours plus, en contextualisant.

Figure 7 : Représentation du système socio-technique (Rasmussen 1997)

Le schéma suivant (figure 14)²² représente la situation des décisions prises à tous les niveaux du système dans son ensemble tel que présenté en figure 7 (page 19) de l'opérateur aux décideurs de la société, jusqu'au institutions politiques et autorités, par rapport à leur proximité avec le danger. Les opérateurs d'installations industrielles utilisant des substances dangereuses sont proches du danger et de la situation de risque. Les décideurs sont de plus en plus éloignés du risque à mesure que l'on monte dans le système tel que symbolisé sur la flèche de gauche.

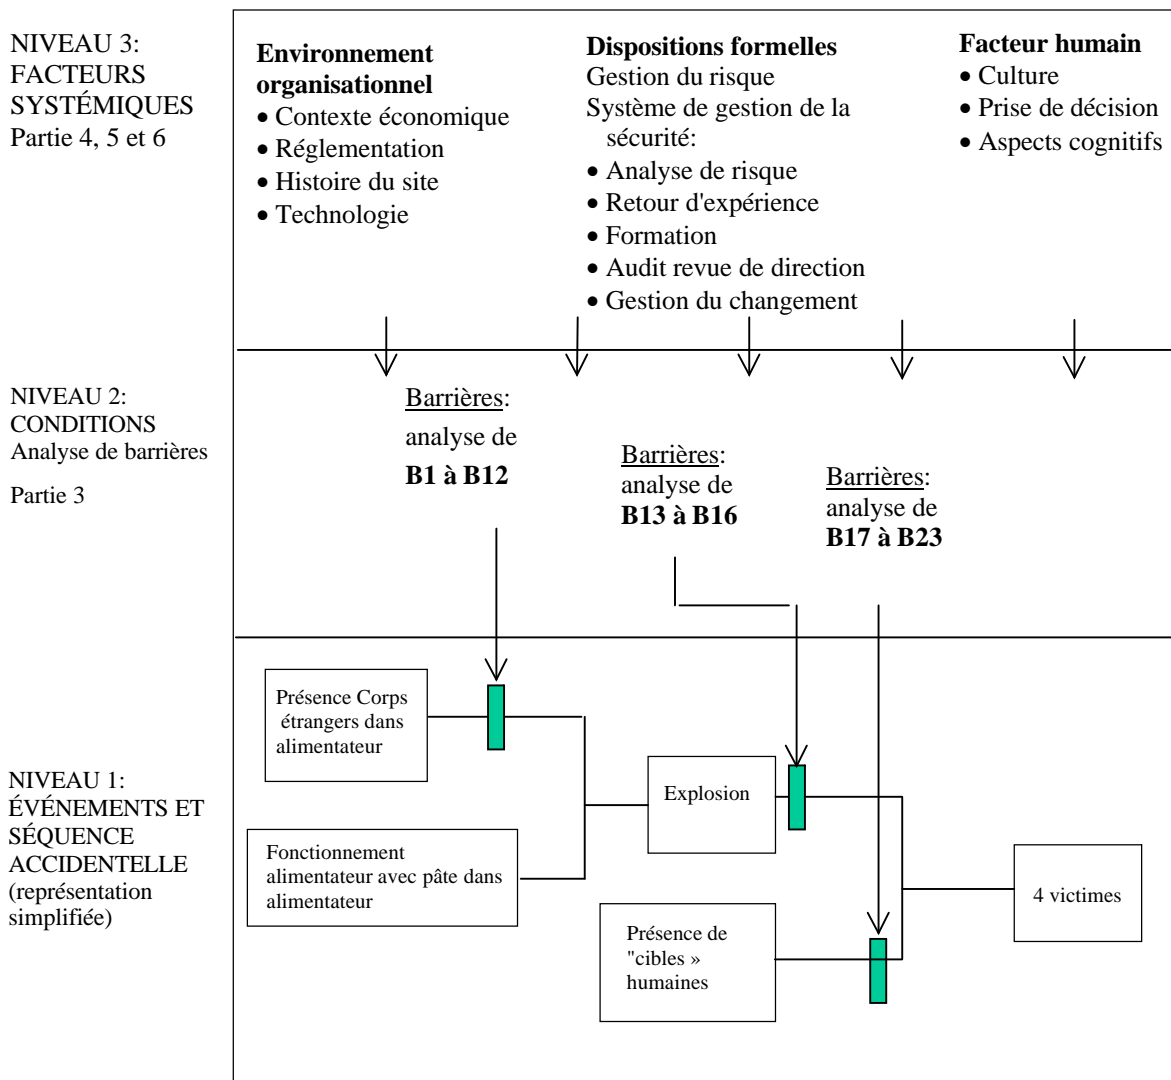
Elle consiste à prendre en compte, comme expliqué précédemment, un ensemble de facteurs systémiques qui peuvent permettre de comprendre une dynamique ou un comportement organisationnel (figure 8).

Figure 8 : Les 3 niveaux d’analyse

Comme indiqué sur ce schéma, les thèmes abordés dans la partie suivante sont l'environnement organisationnel de l'usine, les aspects liés aux dispositions organisationnelles formelles de gestion des risques, et enfin les aspects liés à ce qu'il a été convenu d'appeler les « facteurs humains ».

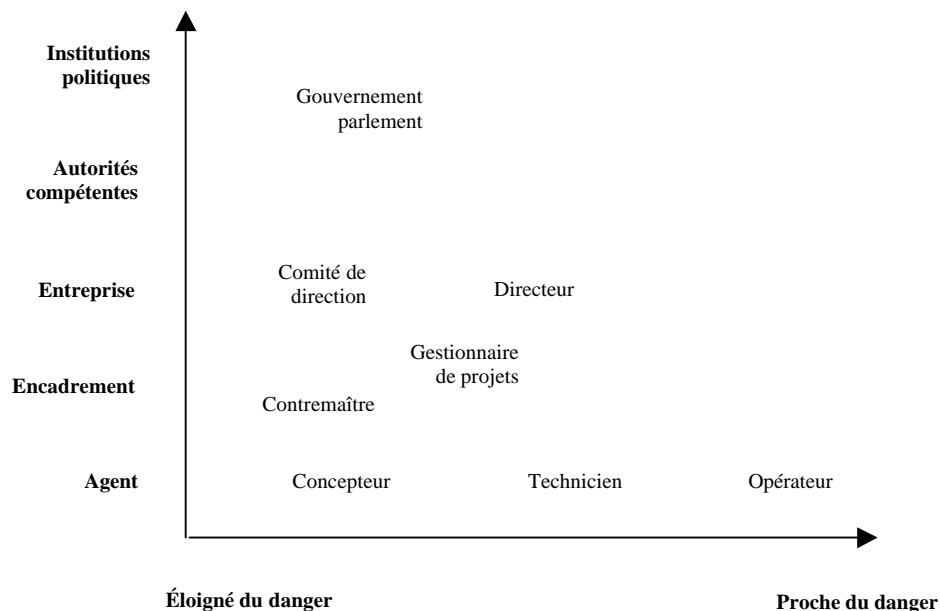
Figure 14 : Prise de décision par rapport à la proximité du risque

Cette situation a pour conséquence une représentation de la réalité du terrain, à mesure que l'on s'éloigne ou se rapproche du risque, qui est finalement dépendante des informations qui sont reçues. Elles sont directes lorsqu'il s'agit de l'opérateur en activité de travail, et elles sont de plus en plus indirectes lorsque les personnes s'éloignent du terrain.
