Ineris - 230701 - 2821601 - v1.0

OMEGA Ω 3

Protection contre la foudre des installations
classées pour la protection de l'environnement

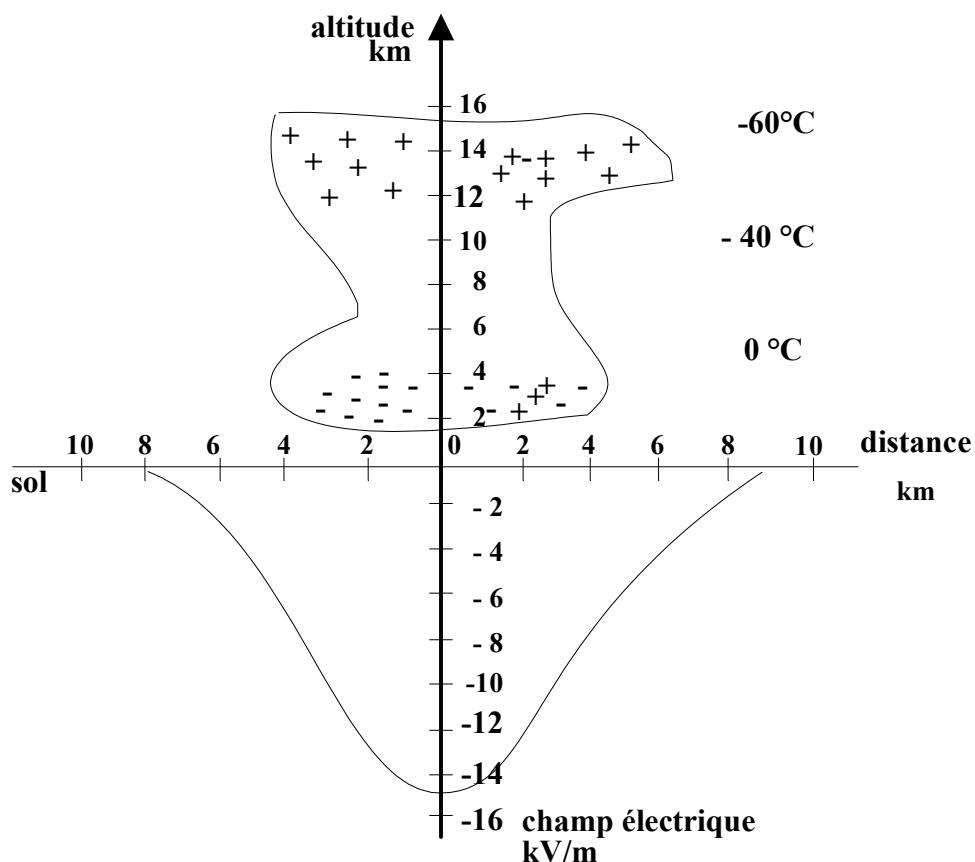
Figure 1 : Evolution du champ électrique sous un nuage orageux

Les mouvements convectifs et les trajectoires des précipitations au sein du nuage provoquent la formation d'hydrométéores chargés électriquement puis entraînent leur séparation. Les particules chargées positivement sont repoussées vers le haut, celles chargées négativement, plus lourdes, tombent vers la base du nuage.

La structure électrostatique de la cellule orageuse est proche de celle d'un dipôle d'axe vertical formé de deux poches de charges de signe opposé et évaluées à plusieurs dizaines de coulombs. Des petites poches chargées positivement peuvent éventuellement être présentes à la base du nuage. Le champ électrique au sol correspondant à cette configuration est vertical et son amplitude varie avec la distance au centre du nuage (cf. **figure 1**).

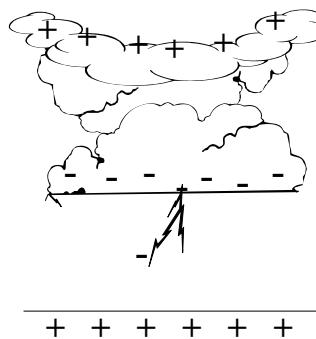
Figure 2 : Traceur négatif descendant

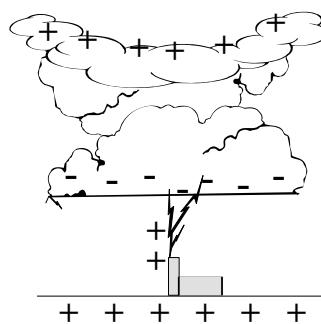
Figure 3 : Traceur positif ascendant issu d'une structure élevée

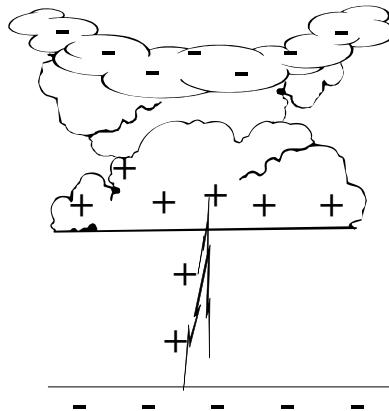
Figure 4 : Traceur positif descendant

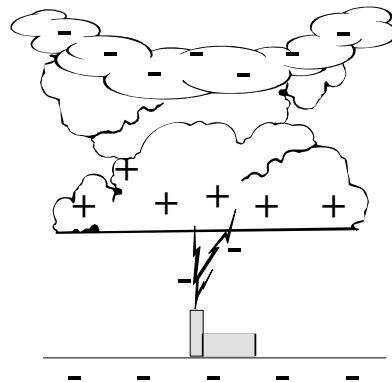
Figure 5 : Traceur négatif ascendant issu d'une structure élevée

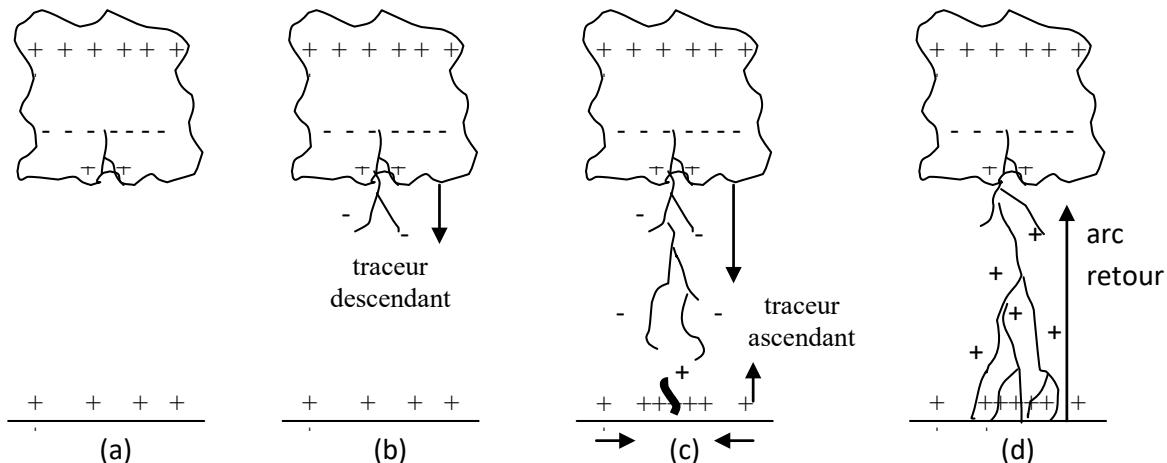
Figure 6 : Représentation schématique d'un coup de foudre négatif descendant

La chronologie du phénomène peut être présentée en 4 phases :

| ANNEXE A.1 | Glossaire avec définitions |
|---|--|
| Arc en retour | Troisième phase (Figure 6) : la rencontre entre le traceur descendant et la décharge de capture établit un pont conducteur entre le nuage et le sol, par lequel va pouvoir s'écouler un intense courant électrique, se propageant de la terre vers le nuage, et neutralisant celui-ci. Ce courant, de nature impulsionnelle, est appelé "arc en retour". Il est la cause de la violente illumination du canal de foudre ; il est responsable du tonnerre, mais surtout des dégâts produits par un foudroiement. Un éclair négatif descendant peut comporter plusieurs arcs en retour successifs. |

| Foudre négative descendante, Eclair négatif descendant | C'est la foudre normale, la plus fréquente en plaine et en terrain vallonné (en France, 90% des éclairs sont, en moyenne sur une année, négatifs ; en fait, cette proportion varie de 60% en hiver à 95% en été, le reste est constitué d'éclairs positifs). Elle se compose de plusieurs phases successives décrites selon Figure 6. |

| Pré décharge ascendante / Traceur ascendant | Deuxième phase (Figure 6) : lorsque le traceur descendant s'est suffisamment approché du sol, des "pré décharges ascendantes" naissent en différents points du sol, préférentiellement à partir d'aspérités ou d'objets pointus, et se développent en direction du traceur. L'une de ces pré décharges rencontre le traceur descendant, c'est pourquoi cette pré décharge est appelée "décharge de capture" ; c'est elle qui détermine le(s) point(s) d'impact(s) de la foudre au sol. |

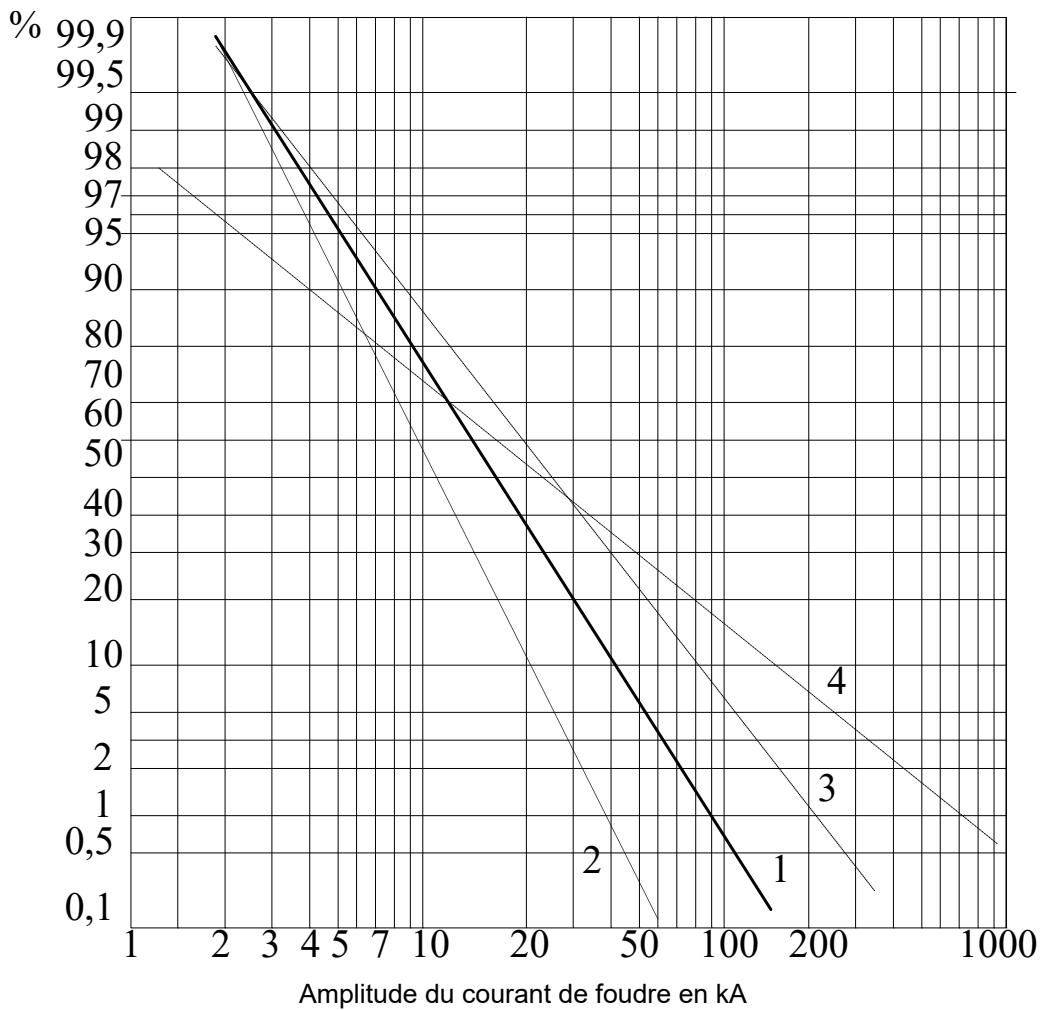
La distribution des intensités des courants de foudre est reportée sur un abaque regroupant toutes les données mondiales. Sont portées en abscisse le logarithme de l'intensité du coup de foudre (en kA), et en ordonnée la probabilité qu'a un coup de foudre de dépasser une intensité donnée. Les courbes ainsi obtenues représentent un faisceau de droites.

Figure 7 : Distribution statistique des coups de foudre

La lecture de la courbe (3) (moyenne) indique que l'intensité d'un coup de foudre négatif atteindra des valeurs supérieures à 2 kA dans 99,7 % des cas. La valeur moyenne de l'intensité se situe vers 25 kA.

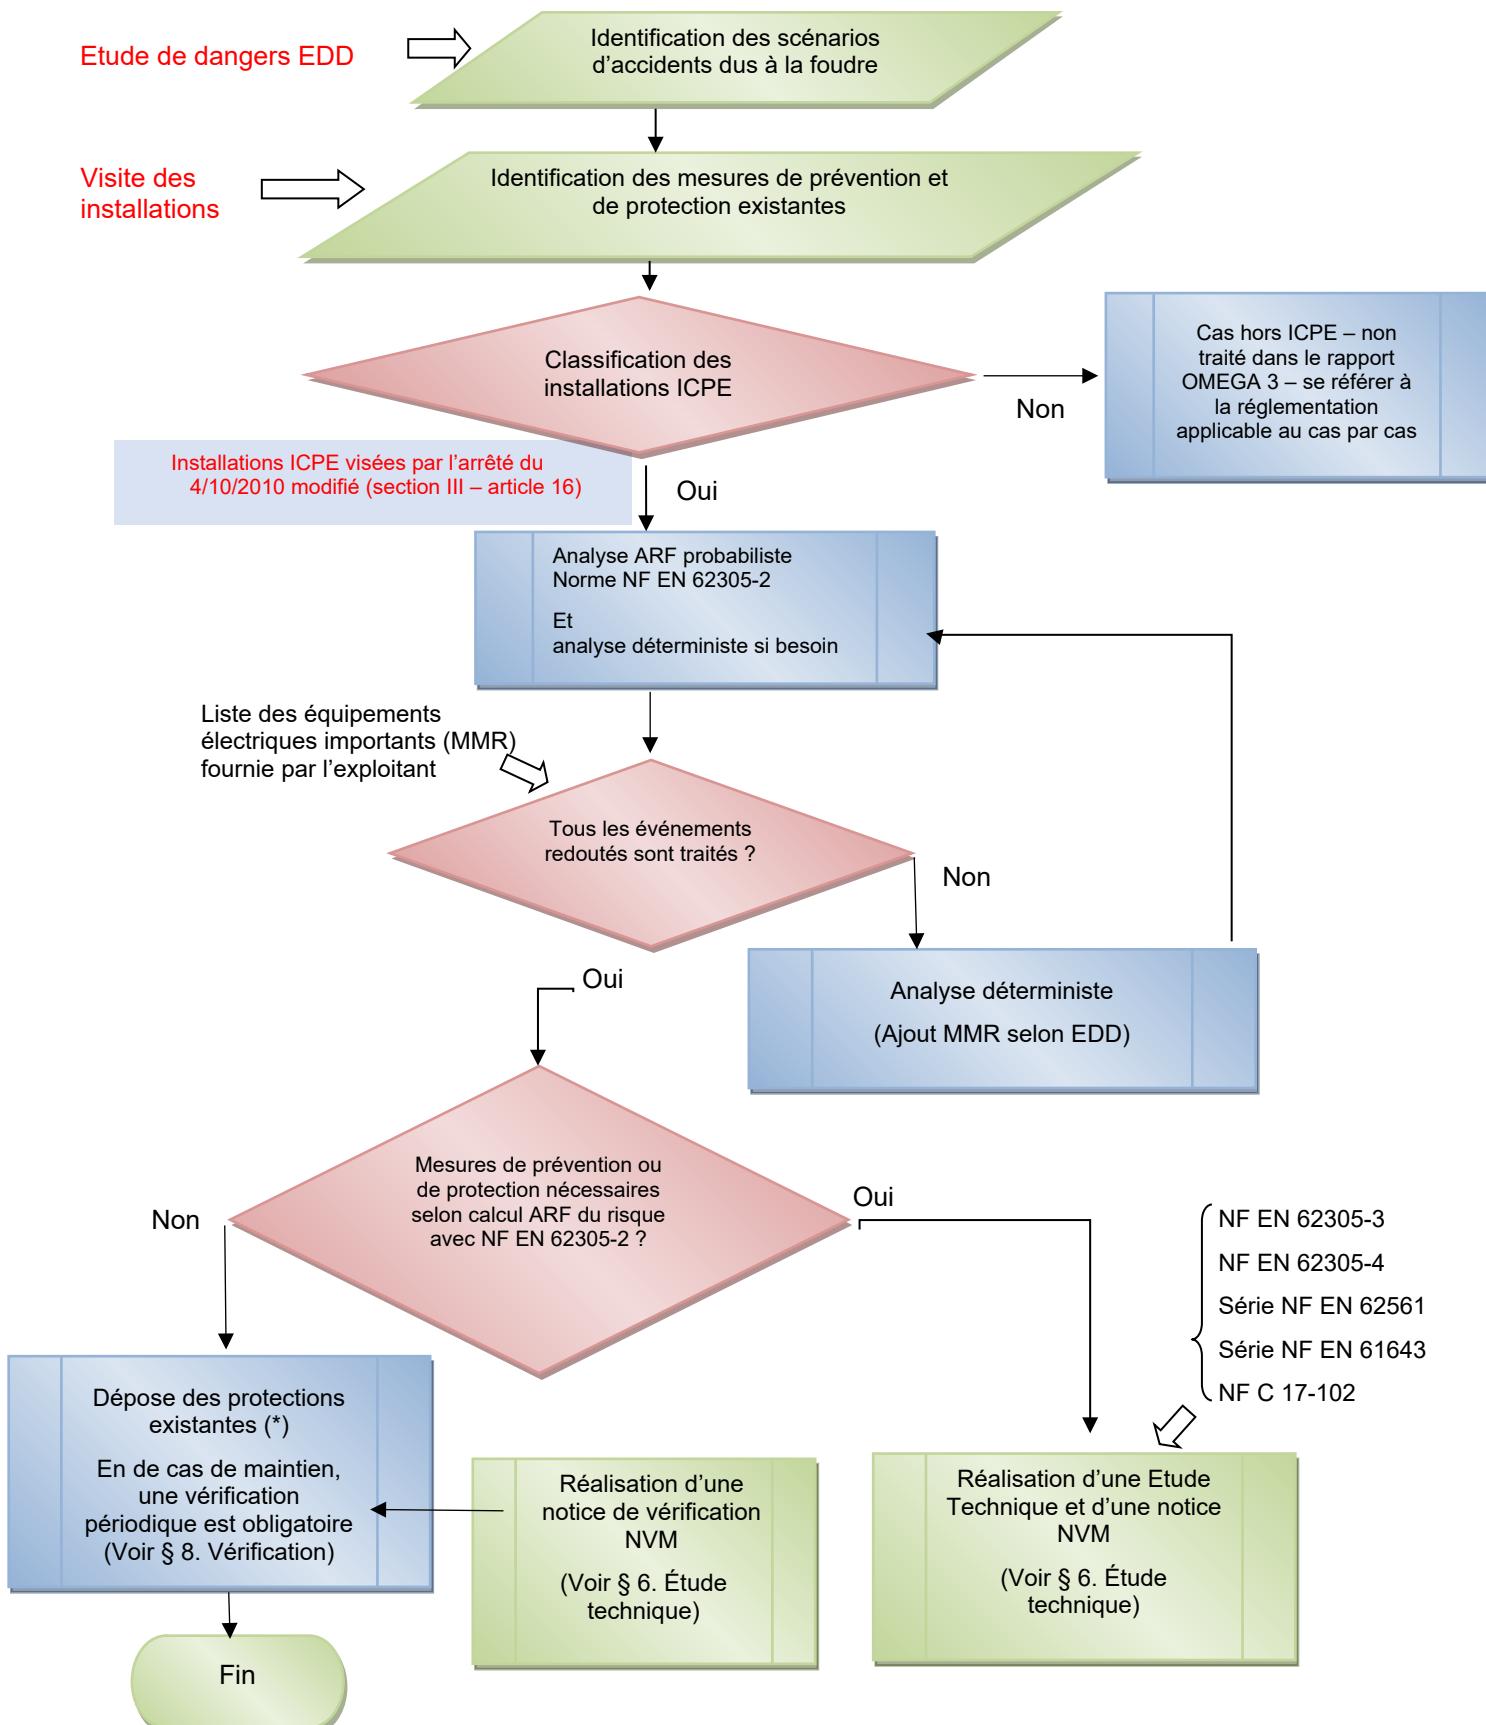
La Figure 8 ci-après illustre les étapes d'une analyse du risque foudre ARF dans le cadre général.

(*) La dépose n'est pas une obligation réglementaire. Il est nécessaire de faire vérifier le bon état des protections existantes par rapport à la norme en vigueur lors de leur installation

Figure 8 : étapes ARF

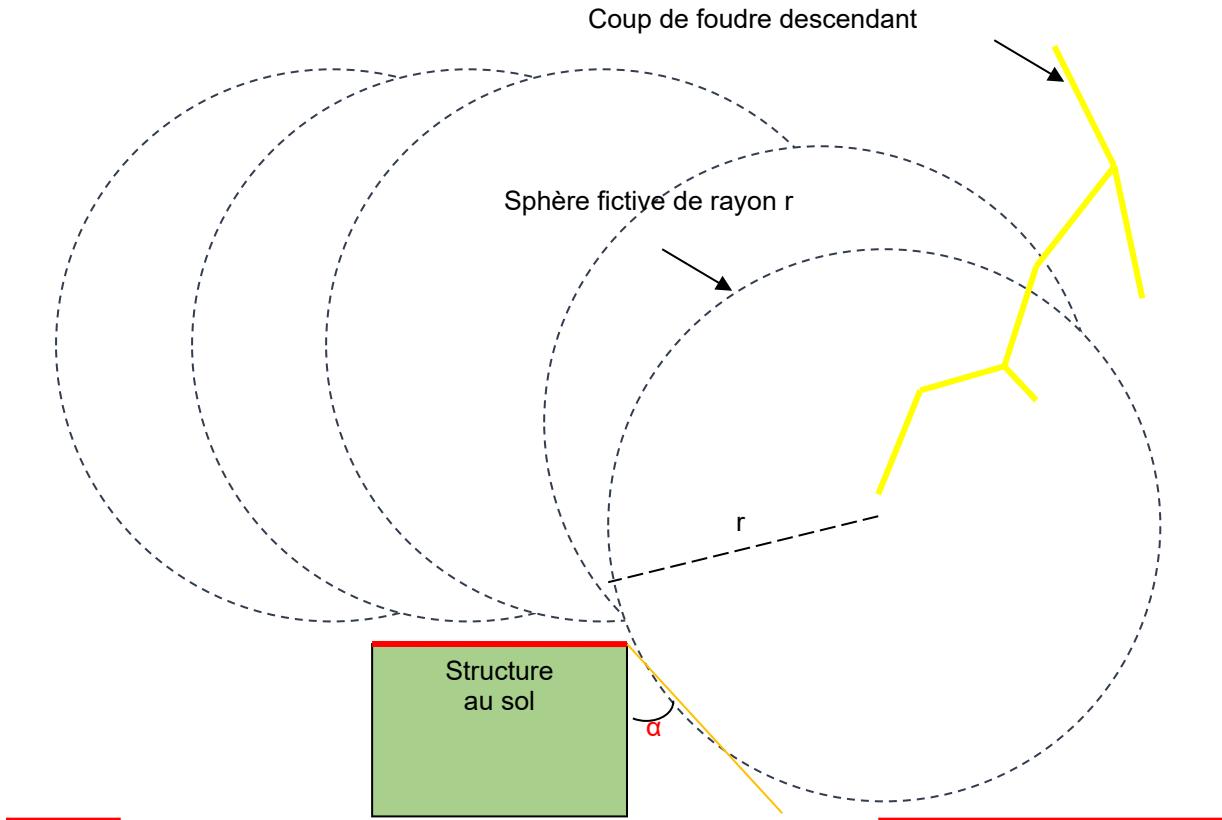
$$r = 10 Ic_{min}^{0,65}$$

Figure 10 : Sphère fictive

Il est possible d'estimer à priori les lieux d'impacts possibles sur une structure à partir d'une méthode appelée « méthode de la sphère fictive ». Cette dernière est illustrée dans le chapitre 6 du présent rapport (**figure 10**).

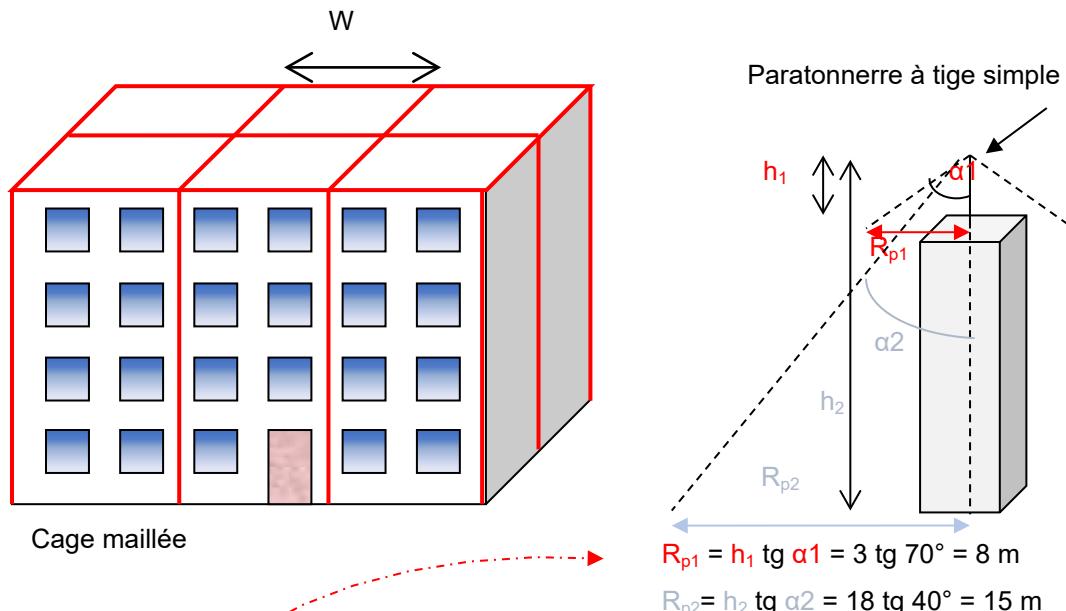
Figure 11 : Exemple de SPF de niveau II : Cage maillée et paratonnerre à tige simple

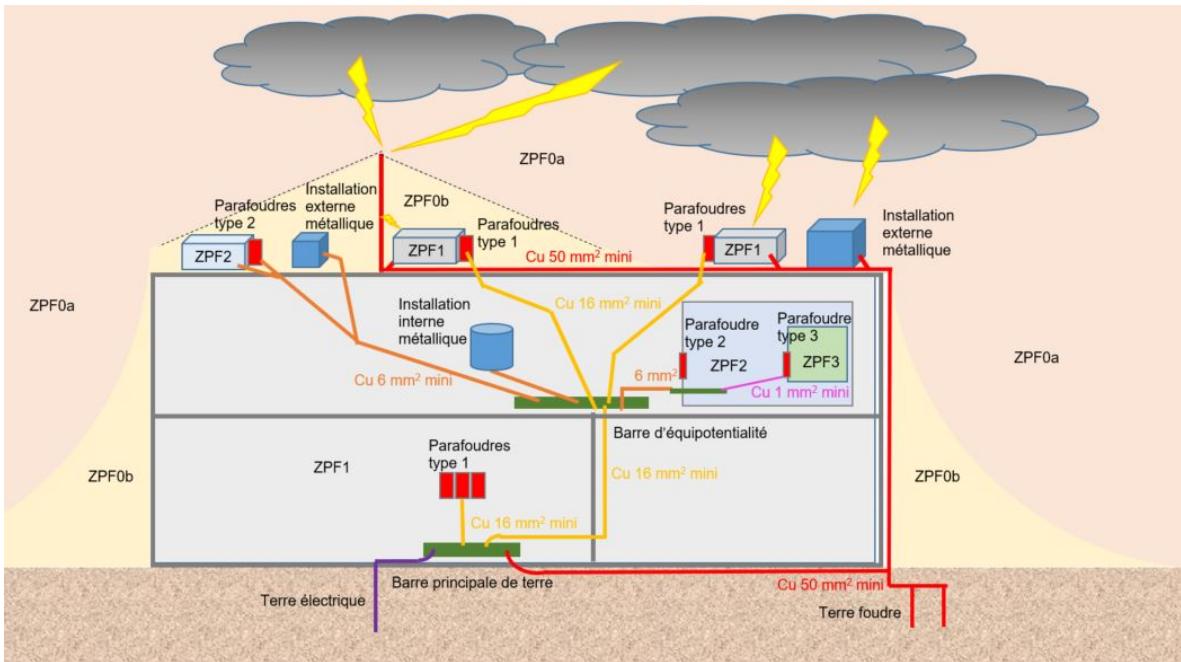
Figure avec les sections (en mm²) des différents conducteurs de terre

Les valeurs des sections des conducteurs de terre des parafoudres sont mentionnées dans la norme NF EN 62305-4 et la FAQ Qualifoudre en vigueur.
