Les spécificités de la gestion du risque lié à la dissolution du gypse en région Sud Provence-Alpes-Côte-D'azur

Nathalie MARÇOT
Emilie THIEBAUD

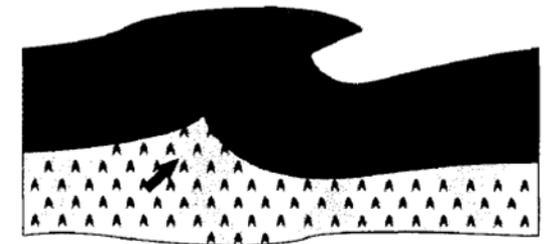
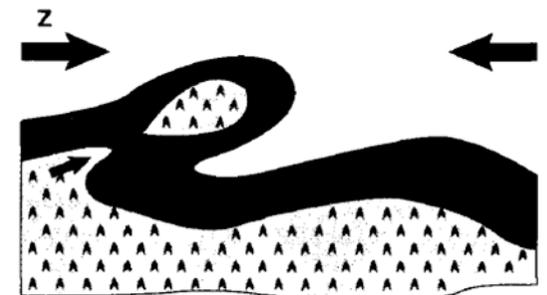
Halotectonique

1 - régime compressif

a - décollement

b - plissement

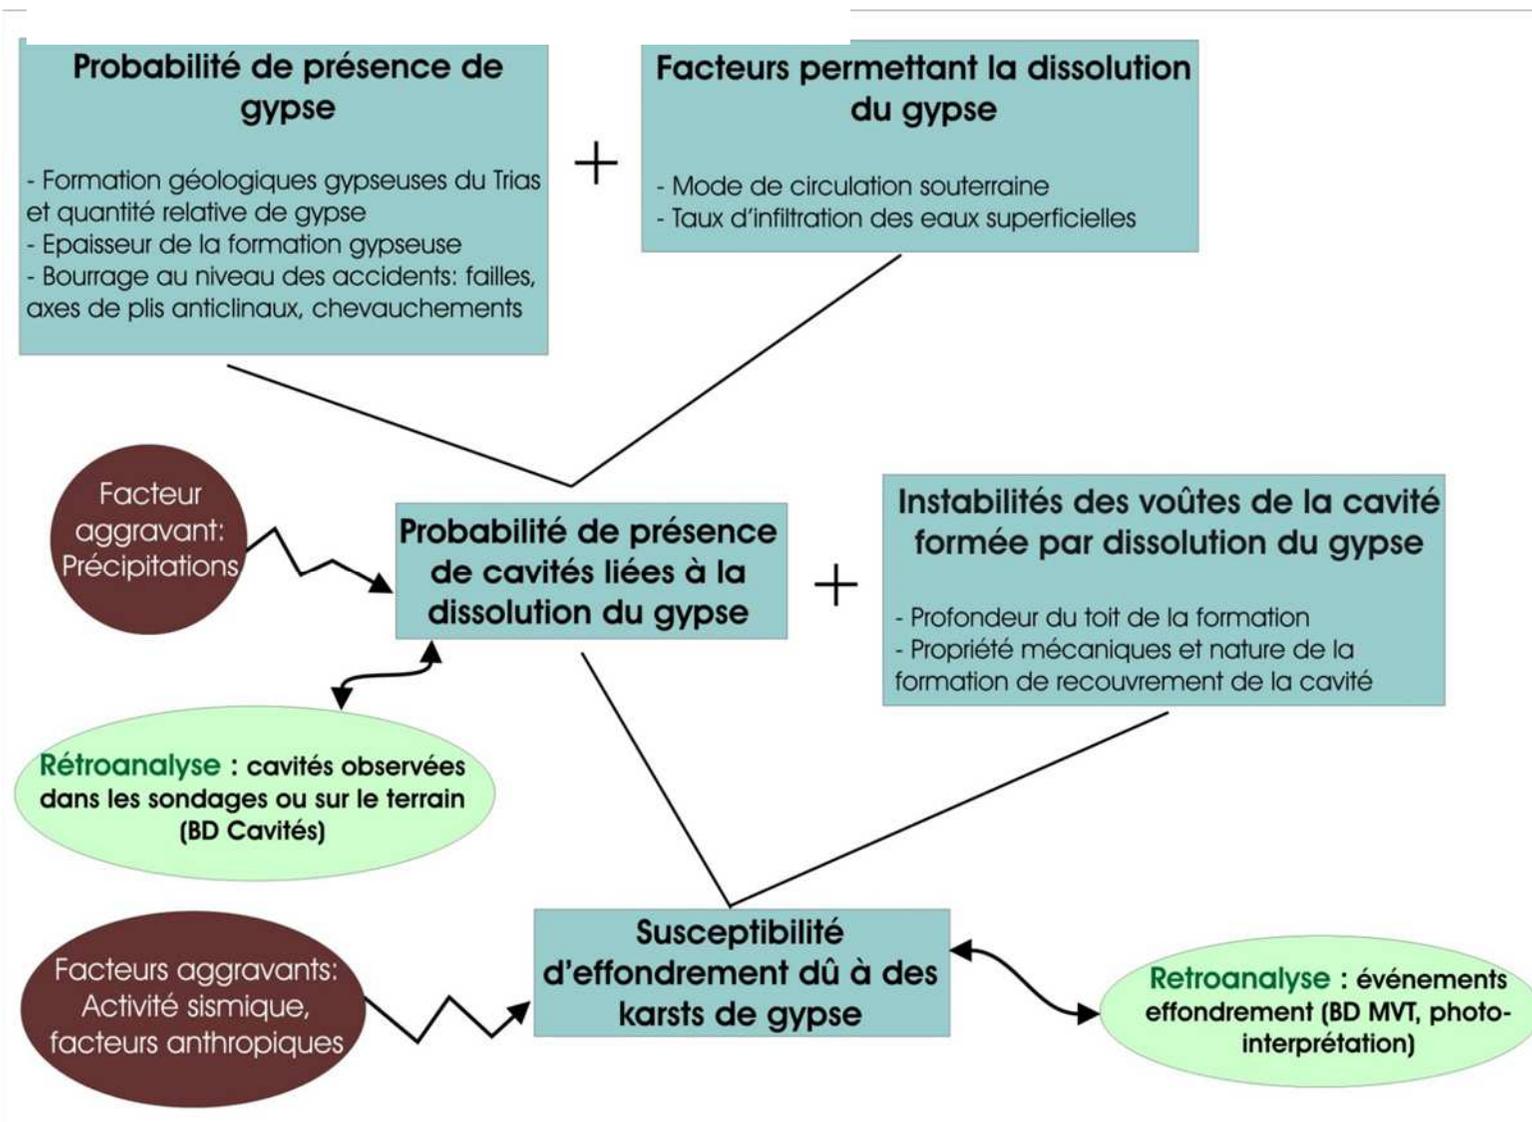
Méthodologie

D'après le rapport
BRGM/RP-60896-FR

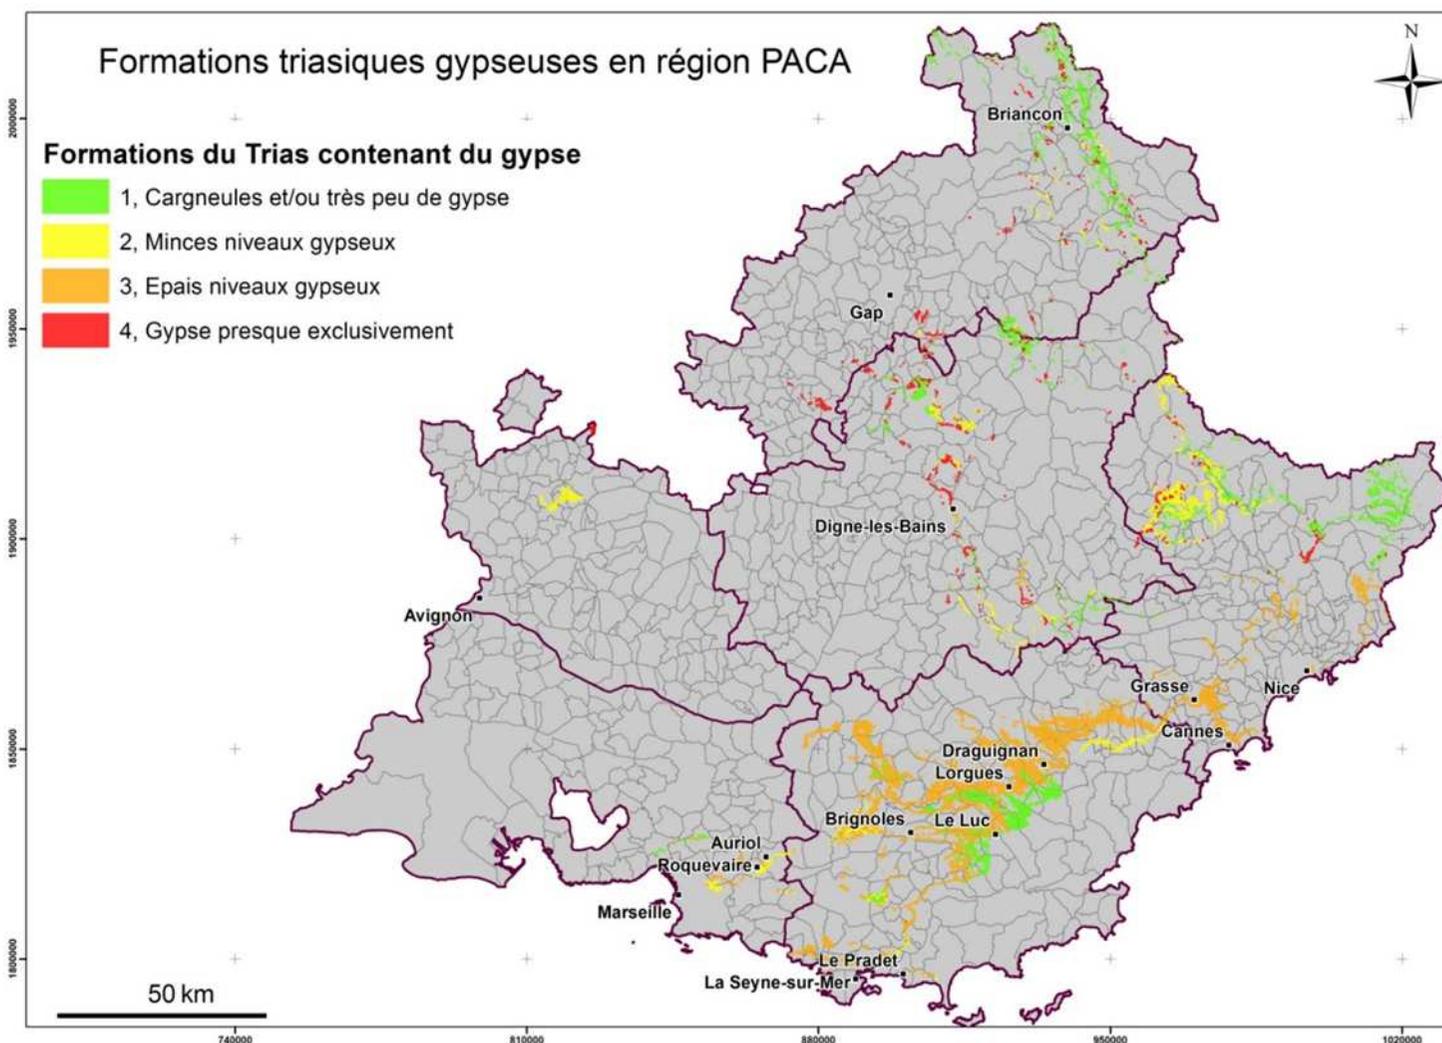
Formations gypseuses triasiques en région SUD PACA

Rapport
BRGM/RP-
60896-FR

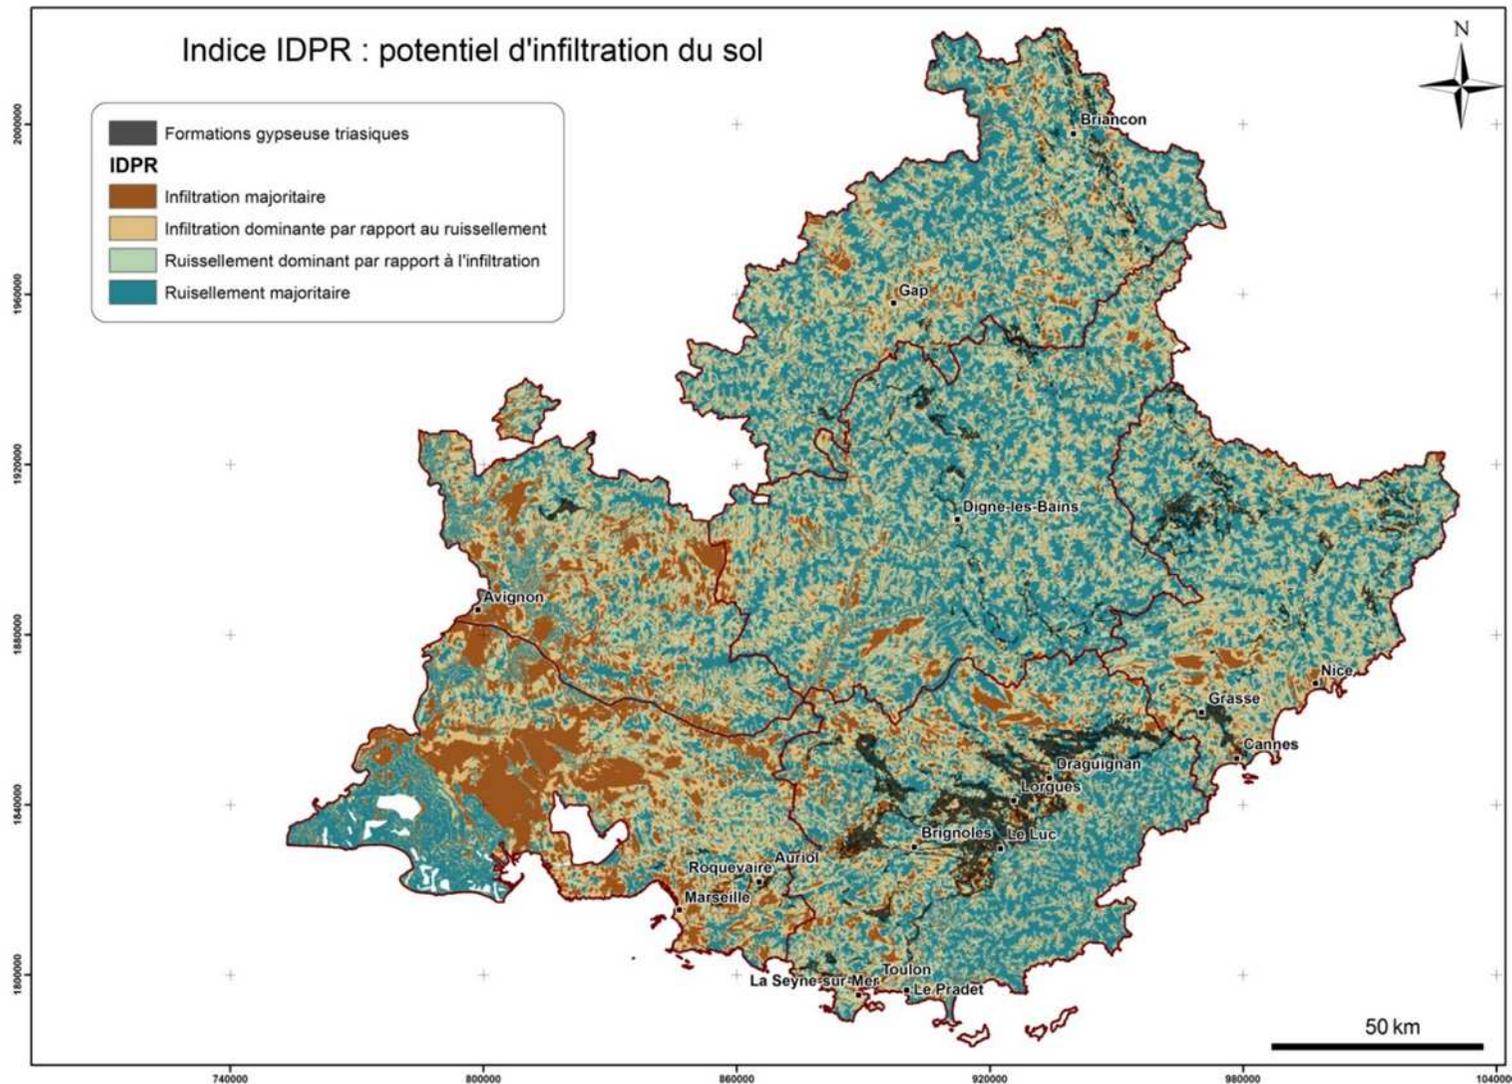
Indice de développement et de persistance des réseaux : IDPR

- Permet de rendre compte indirectement de la capacité intrinsèque du sol à laisser **infiltrer** ou **ruisseler** les eaux de surface
- Se calcule en comparant le **réseau hydrographique naturel** au **réseau de talwegs** calculés

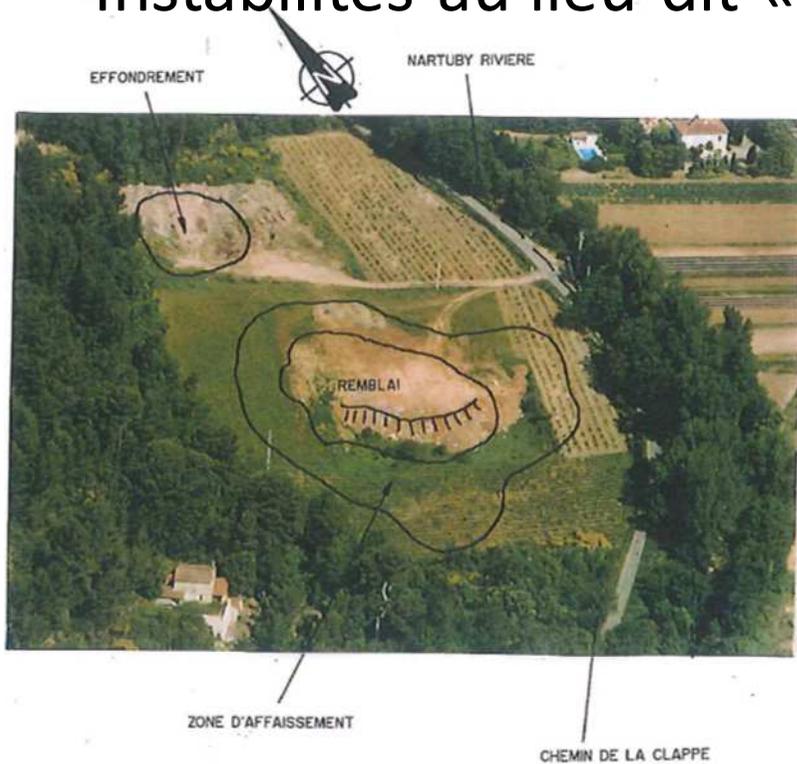
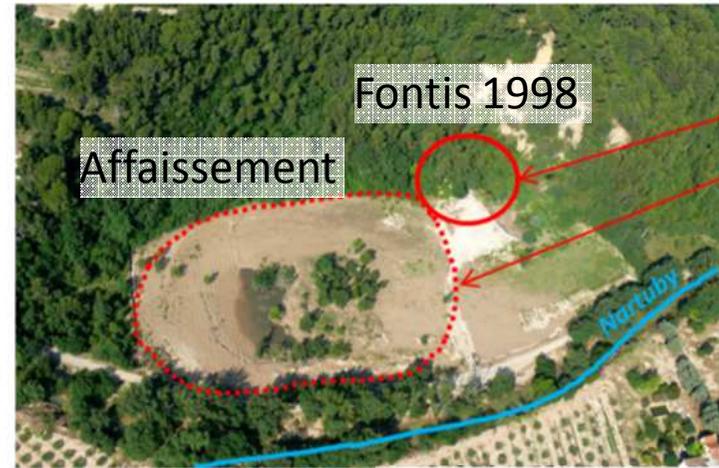
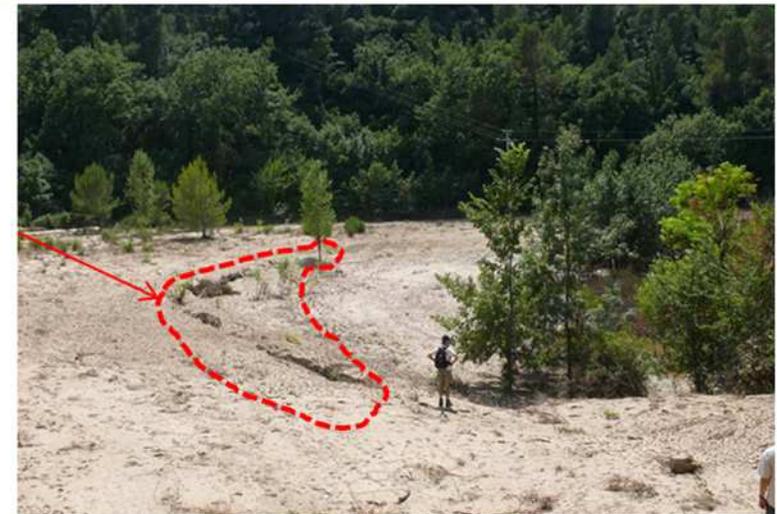
Instabilités au lieu-dit « La Clappe »

Observation terrain juin 2010 (photo Cerema)

extrait rapport DDAF (Cova, 1998)

- Désordres mentionnés dès XIXème siècle
- 1878 : effondrement diam. 40 m / prof. 36 m
- 1983 : effondrement diam. 50 m / prof. 20 m
- 1998 : réactivation du fontis diam. 40 m / prof. 8 m

Volume total remblais 20 000 m³

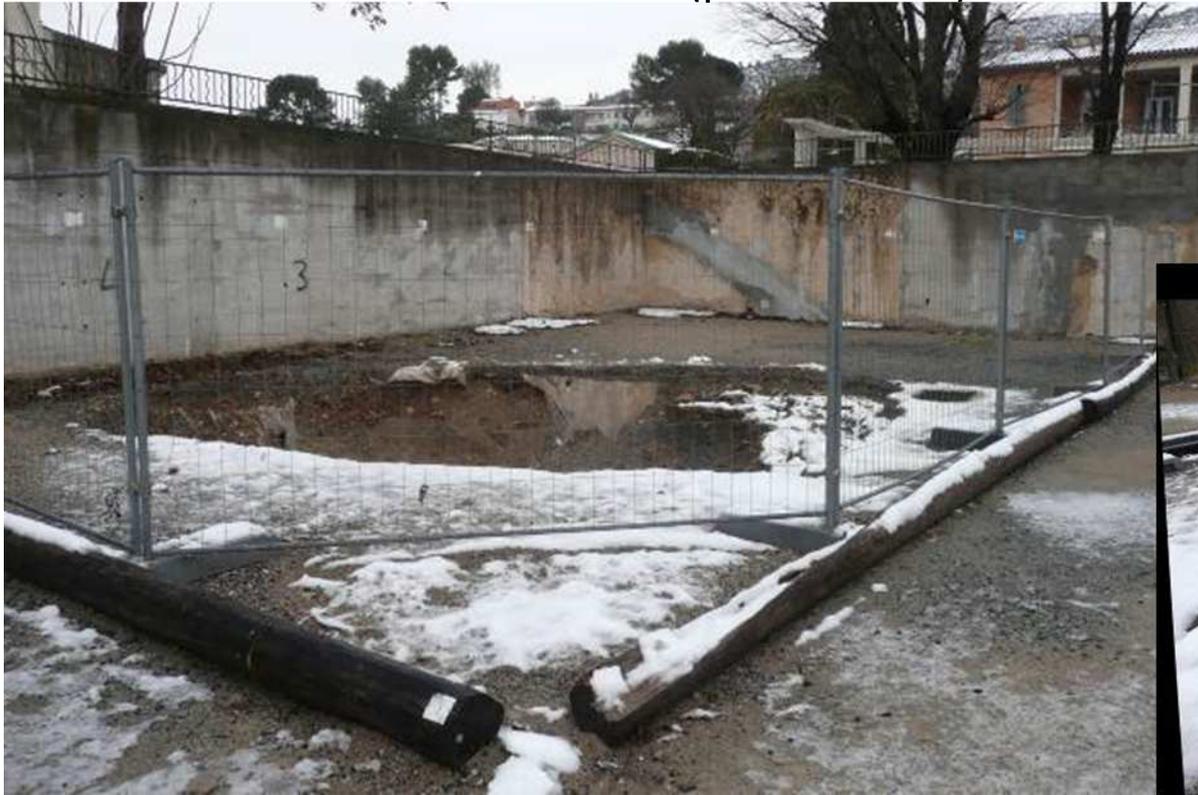
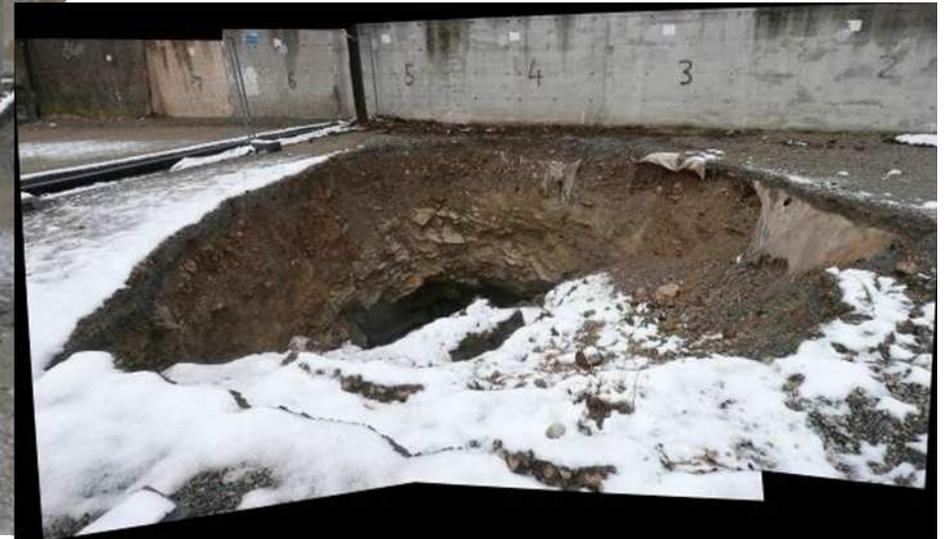
Foyer Ramadier

Observations terrain février 2012 (photo BRGM)

- années 1970 : premiers désordres
- 1985 : fissuration bâti, affaissement en sous-sol, affaissement terre-plein
- 1995 : fontis en partie Ouest bâtiment – volume cavité 60 à 80 m³
- Travaux de démolition → élargissement fontis diam. 6 m / prof. 6,5 m
- remblaiement régulier

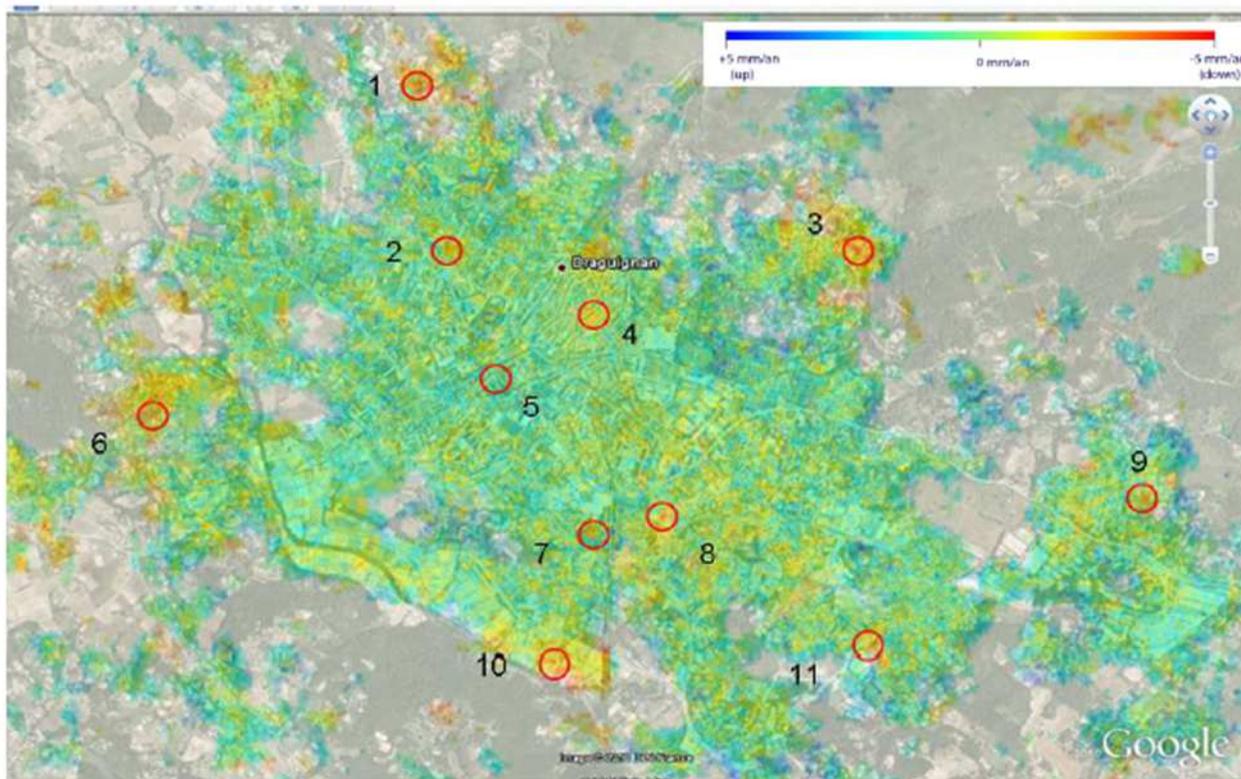
- activation ou réactivation de nombreux mouvements de terrain
- inventaire évènements (Cete)
- interférométrie radar différentielle (BRGM)

Tendance générale à la subsidence (3 à 5 mm max)

- rabattement de la nappe ?
- affaissement progressif ?
- dissolution diffuse ?
- Retrait-gonflement argiles du Keuper ?

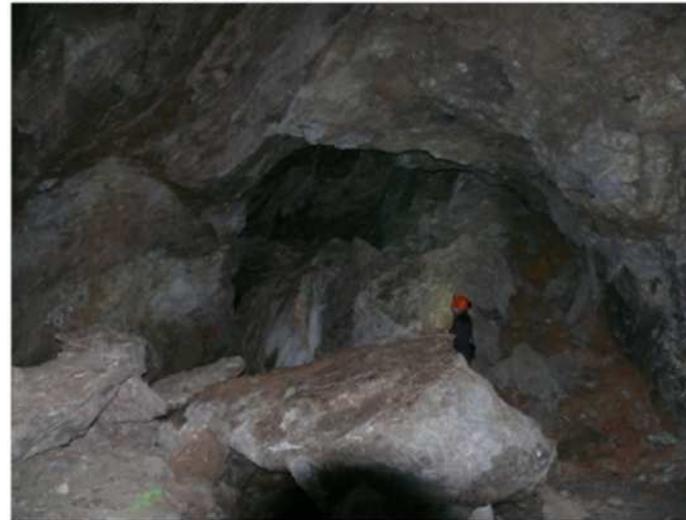
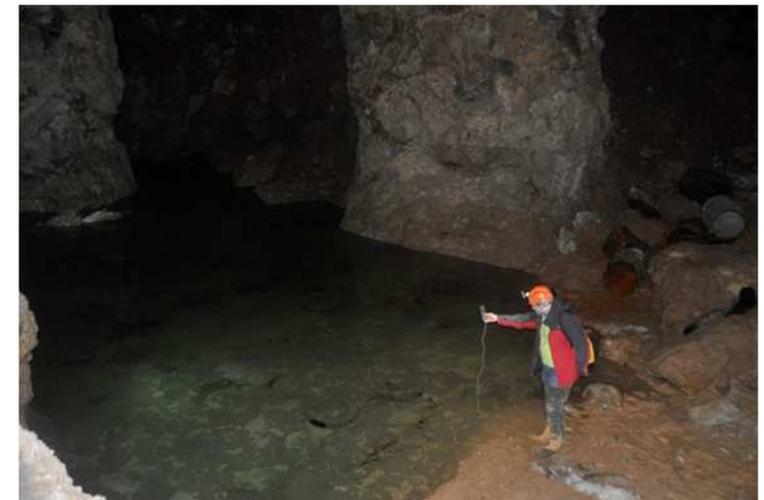
zone éboulée le 16/12/15

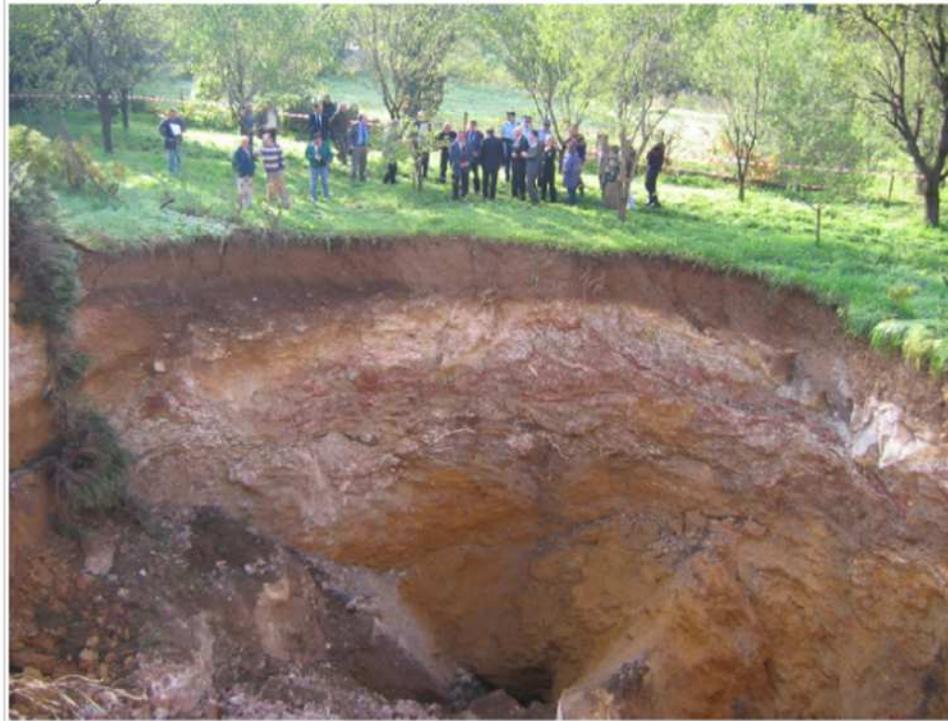
effondrement en surface le 18/03/2015

(Photo Cerema)

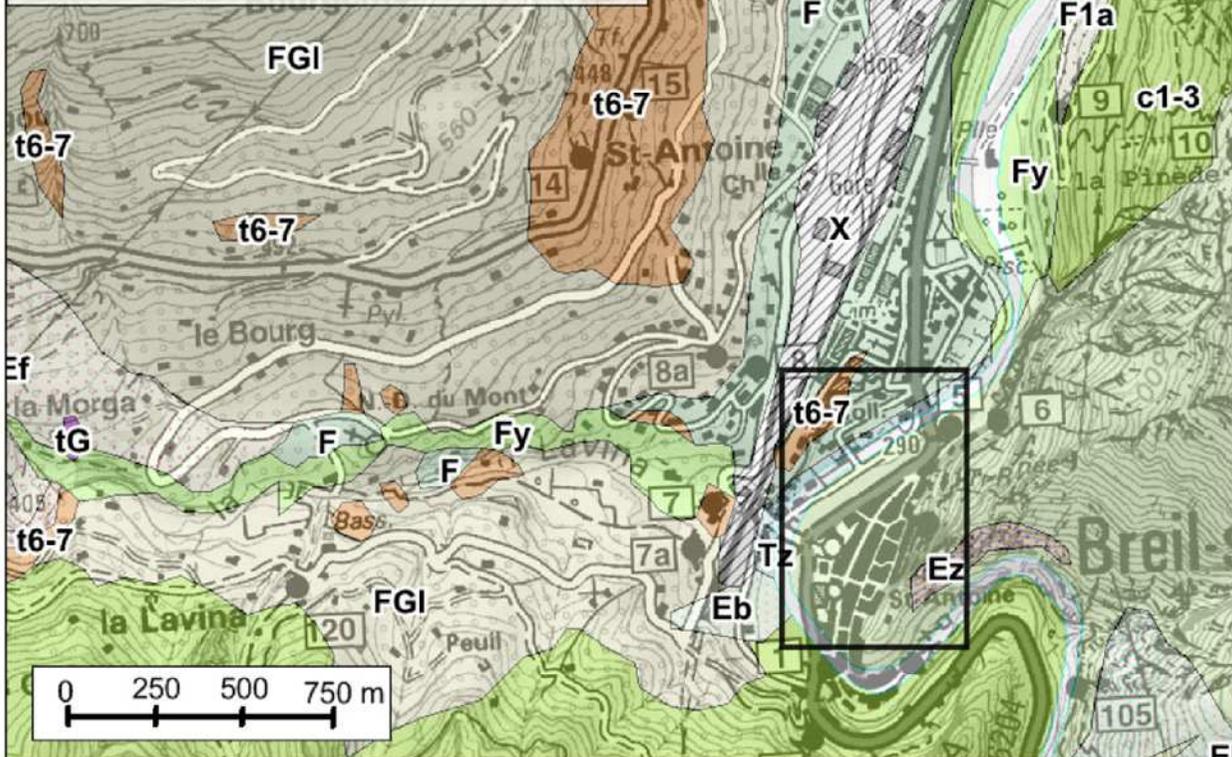
source : IMSRN/H2EA (2015)

X	dépôts anthropiques
Tz	tourbes récentes
Ez	éboulis récents
Fy	Würm : alluvions (cailloutis, graviers, sables)
F	alluvions anciennes non différenciées
F1a	terrasses anciennes
Ef	éboulis fixés, généralement anciens, localement à gros éléments
FGI	alluvions fluvio-glaciaires et assimilés
Eb	éboulis : cônes actifs
n	Crétacé inf. non différencié : calcaires et calcaires argileux
c1-3	Cénomaniens-Coniaciens : calcaires marneux et marnes néocrétacés
n5b-6-gv	Gargas-Albiens : faciès des "Grès verts" sans marnes noires gargasiennes
j	Jurassique indifférencié
t6-7	Keuper : argiles rouges, gypse, dolomies, cargneules
tG	Trias : gypses

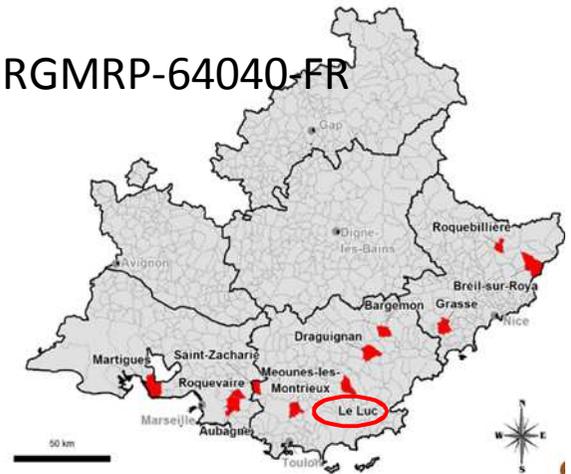
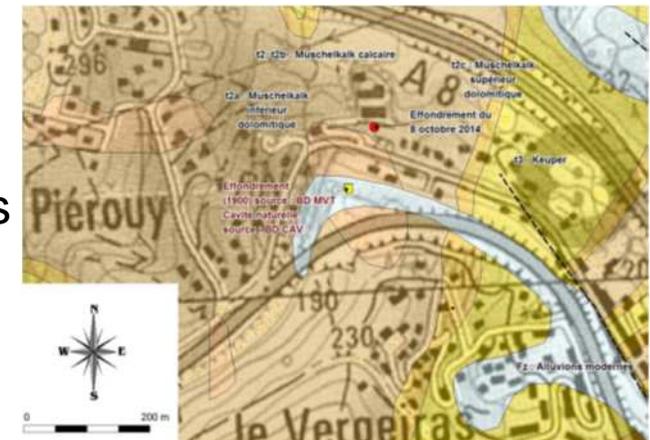
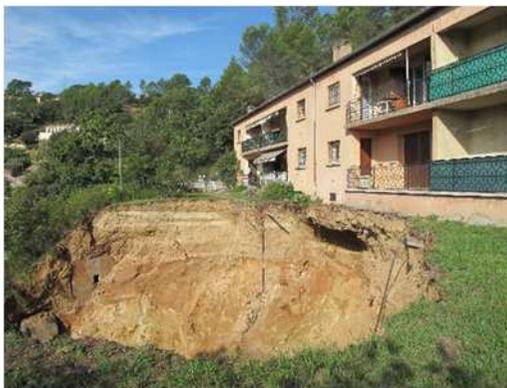
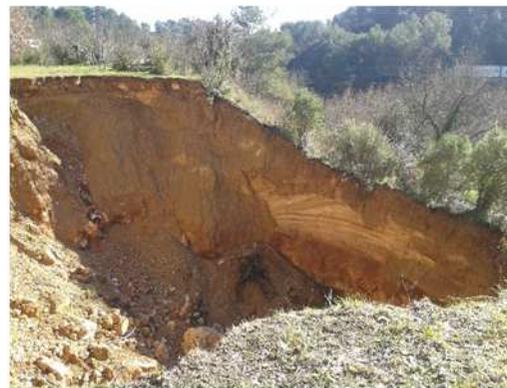
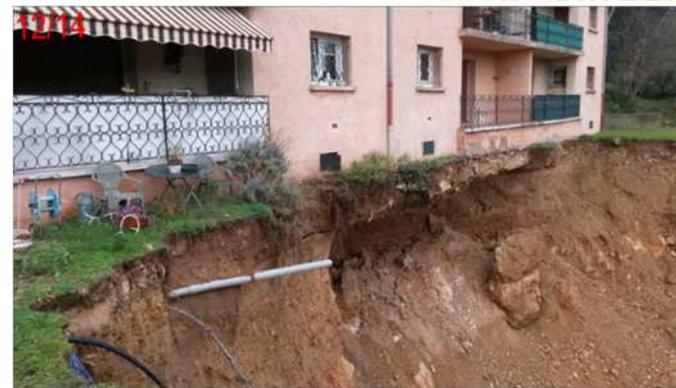
Photos
©BRGM

Effondrement brutal le **8 octobre 2014** à St Honorat

30 m de profondeur, 25 m de diamètre, pentes de 60-90°
Sous-cavage sous le bâtiment de pls 10aines de cm (s'est agrandi).
Muschelkalk inf dolomitique (Trias moyen) : argiles, marnes et cargneules et remblais.

Volume de vide estimé le 17 octobre de l'ordre de 5 000 m³
Vestiges d'une ancienne exploitation souterraine (gypsière)
Niveau de l'eau (à 5 m), deux entrées de galeries, partant vers le nord et vers le sud, signe de l'existence de vides souterrains sous l'effondrement.

Vue de l'effondrement du Luc-en-Provence et du sous-cavage sous le bâtiment, en date du 17 octobre 2014 (Var - 83) © BRGM

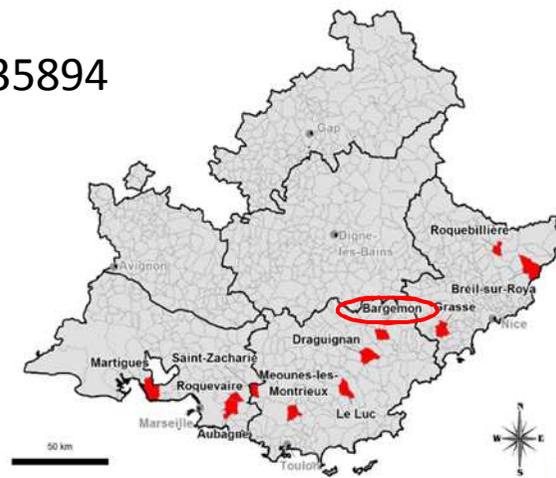
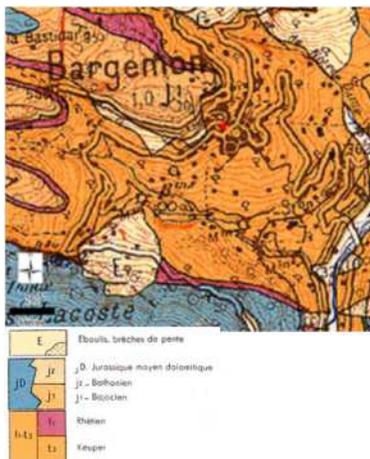
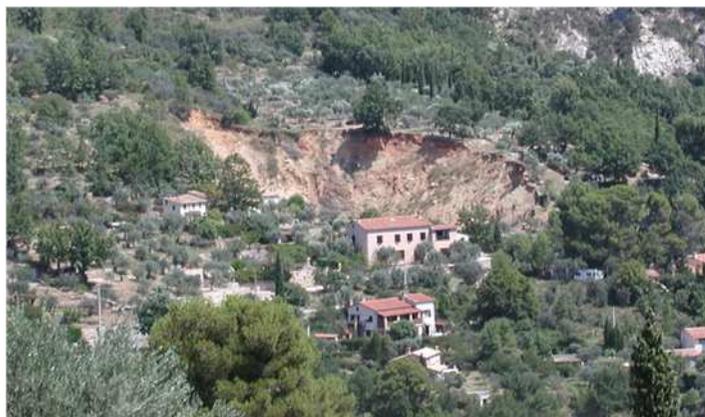
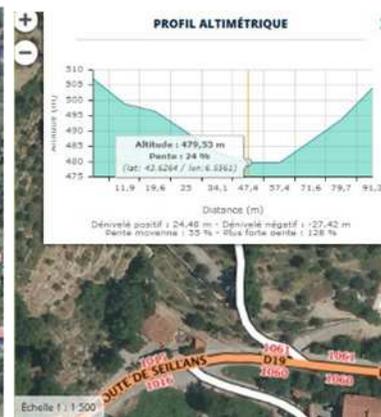
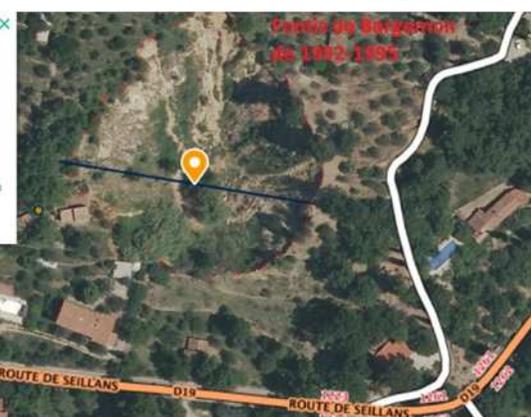
Photos ©BRGM
DDTM83

Effondrement brutal le **22 août 1992** au Peyrui

15 m de profondeur, 80 m de diamètre

Entre 1992 et 1995 abaissement de fond d'entonnoir de 15 m avec évolution du diamètre de 70 m en 1992 à 90 m en 1995.

Au final : 30m de profond et 90m de diamètre

Effondrement du toit d'une cavité souterraine résultant de la dissolution des matériaux gypseux en place, dû à une accumulation d'eau dans la cavité

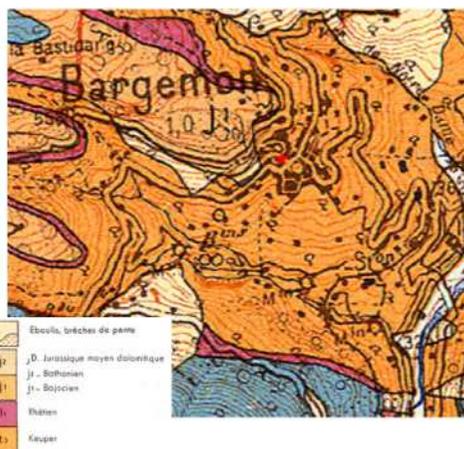
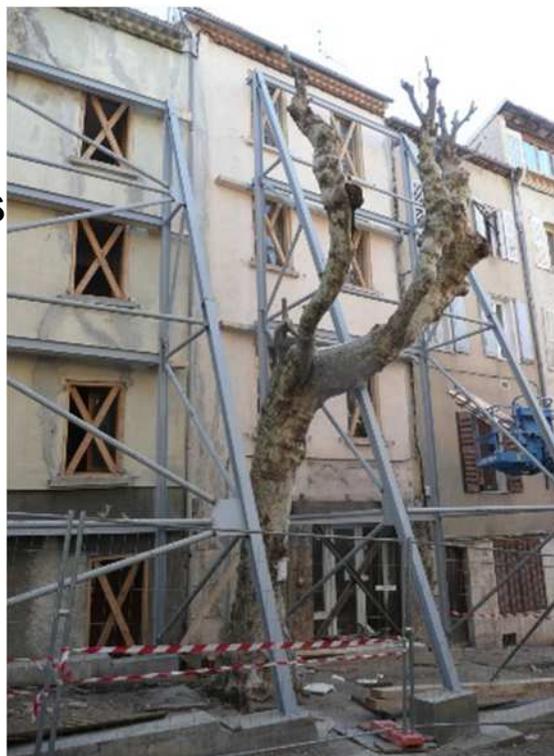
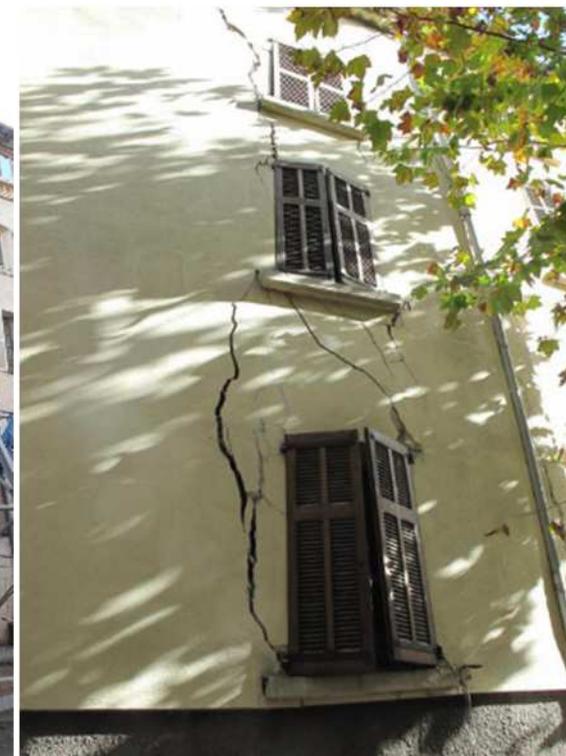
Photos ©BRGM

Depuis les années 1970, **désordres structuraux** atteignant certains bâtis du **cœur de village**. Aggravation des désordres depuis environ 4-5 ans, affectant des bâtiments dans leur intégrité structurelle et engendrant un **péril** pour les habitants et les riverains concernés (autour des rues Marceau et Maurel en particulier)

Réseaux anciens de collecte des eaux enterrés sous les habitations qui ont été construites par-dessus : réseau souterrain **d'anciennes canalisations** qui continue à drainer des eaux sous le centre-ville

Ensemble de bâtiments fissurés, affectés par un affaissement lié à de la dissolution de gypse, à Bargemon (Var – 83) © BRGM

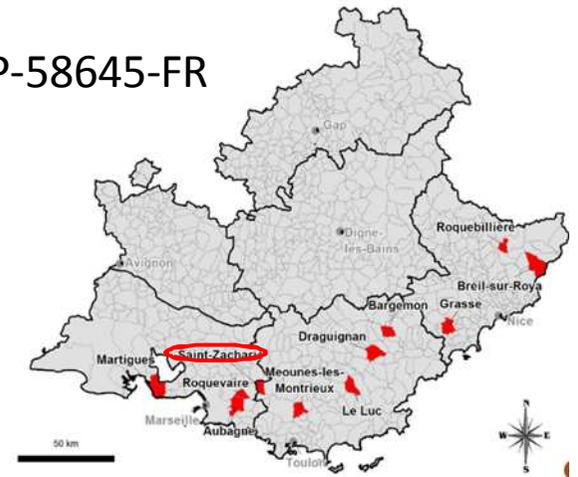
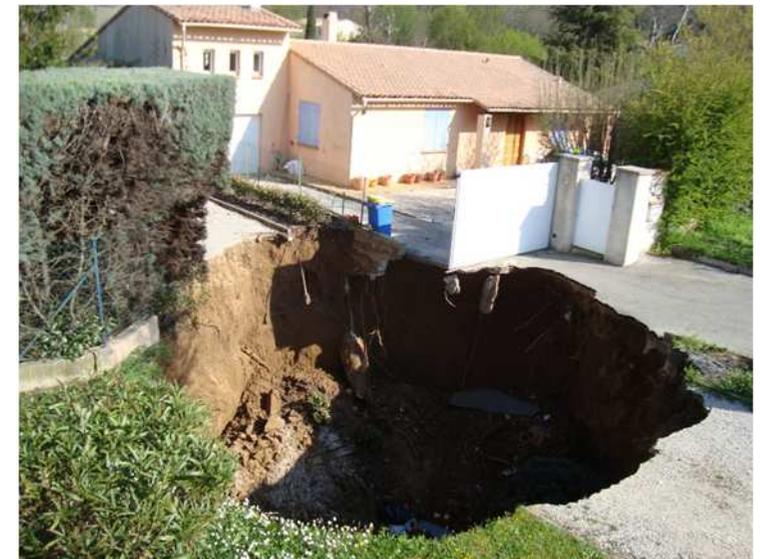
Photos ©BRGM

Effondrement brutal le **19 avril 2010**
(6 à 7 m de profondeur, 10 m de diamètre).

Rupture des appuis ou du toit d'une cavité souterrain qui s'est propagé de manière brutale jusqu'en surface. En première approche, la **cavité souterraine semblait être d'origine naturelle**. Phénomène de dissolution favorisé par la présence de **circulations d'eaux souterraines** en lien avec le lit actuel ou ancien de l'Huveaune et/ou affluents

Désordres en surface affectant une partie de la voirie et 2 parcelles cadastrales

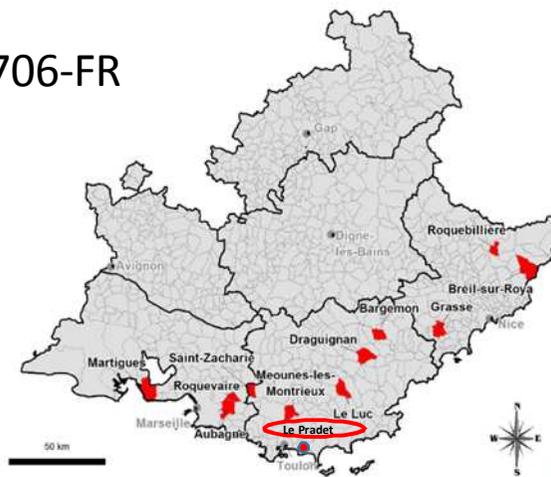
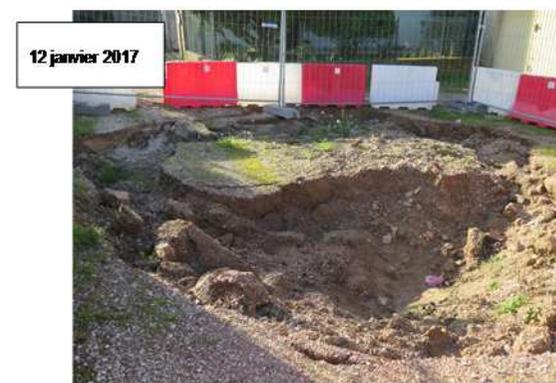
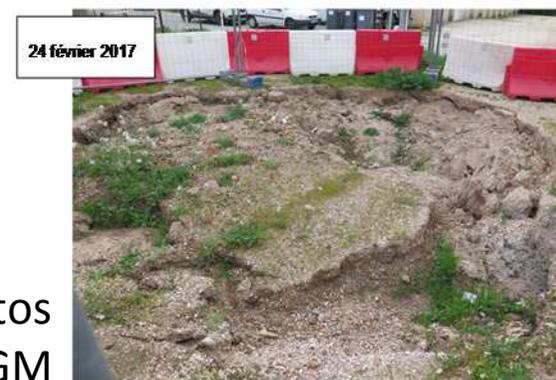
Photos
©BRGM

Réactivation du **fontis de St Avy formé en 2012**, comblé depuis, réactivé en 2016

1. Suite au terrain : recommandation d'engager un **inventaire des fontis et indices d'affaissement** sur la totalité du territoire de la commune ainsi qu'un suivi de l'évolution dans l'immédiat du fontis de St Avy
2. Après analyse de documents : Nouvelle analyse en cours d'interprétation pour le **levé de la nouvelle carte géologique de Toulon** (Caron J.-P. *et al.*) : plusieurs niveaux de décollement dans le Trias (marnes/argiles/gypses) ayant joué le rôle de « couche savon » au moment du chevauchement des phyllades depuis le sud. Puis phase de **déformation plutôt cassante au Permien suivie d'une phase de plissement repoussant le gypse/marnes/argiles** sur front de chevauchement vers le nord

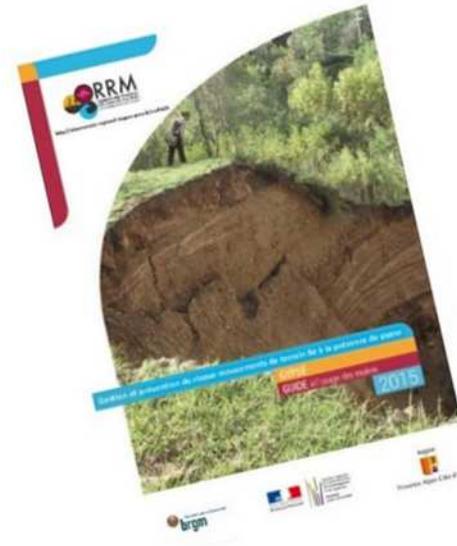
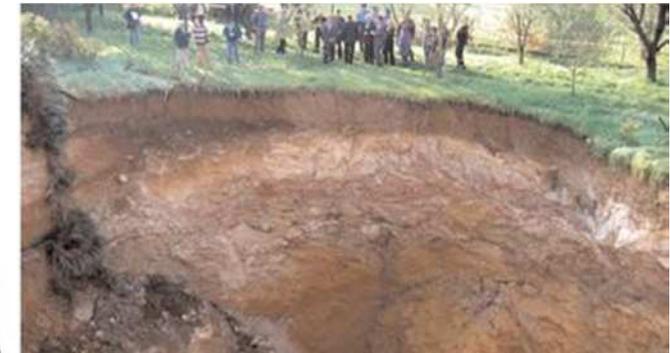
Un des derniers effondrements sur Roquevaire le 24 octobre 2005 (Bouches-du-Rhône – 13)
© INERIS

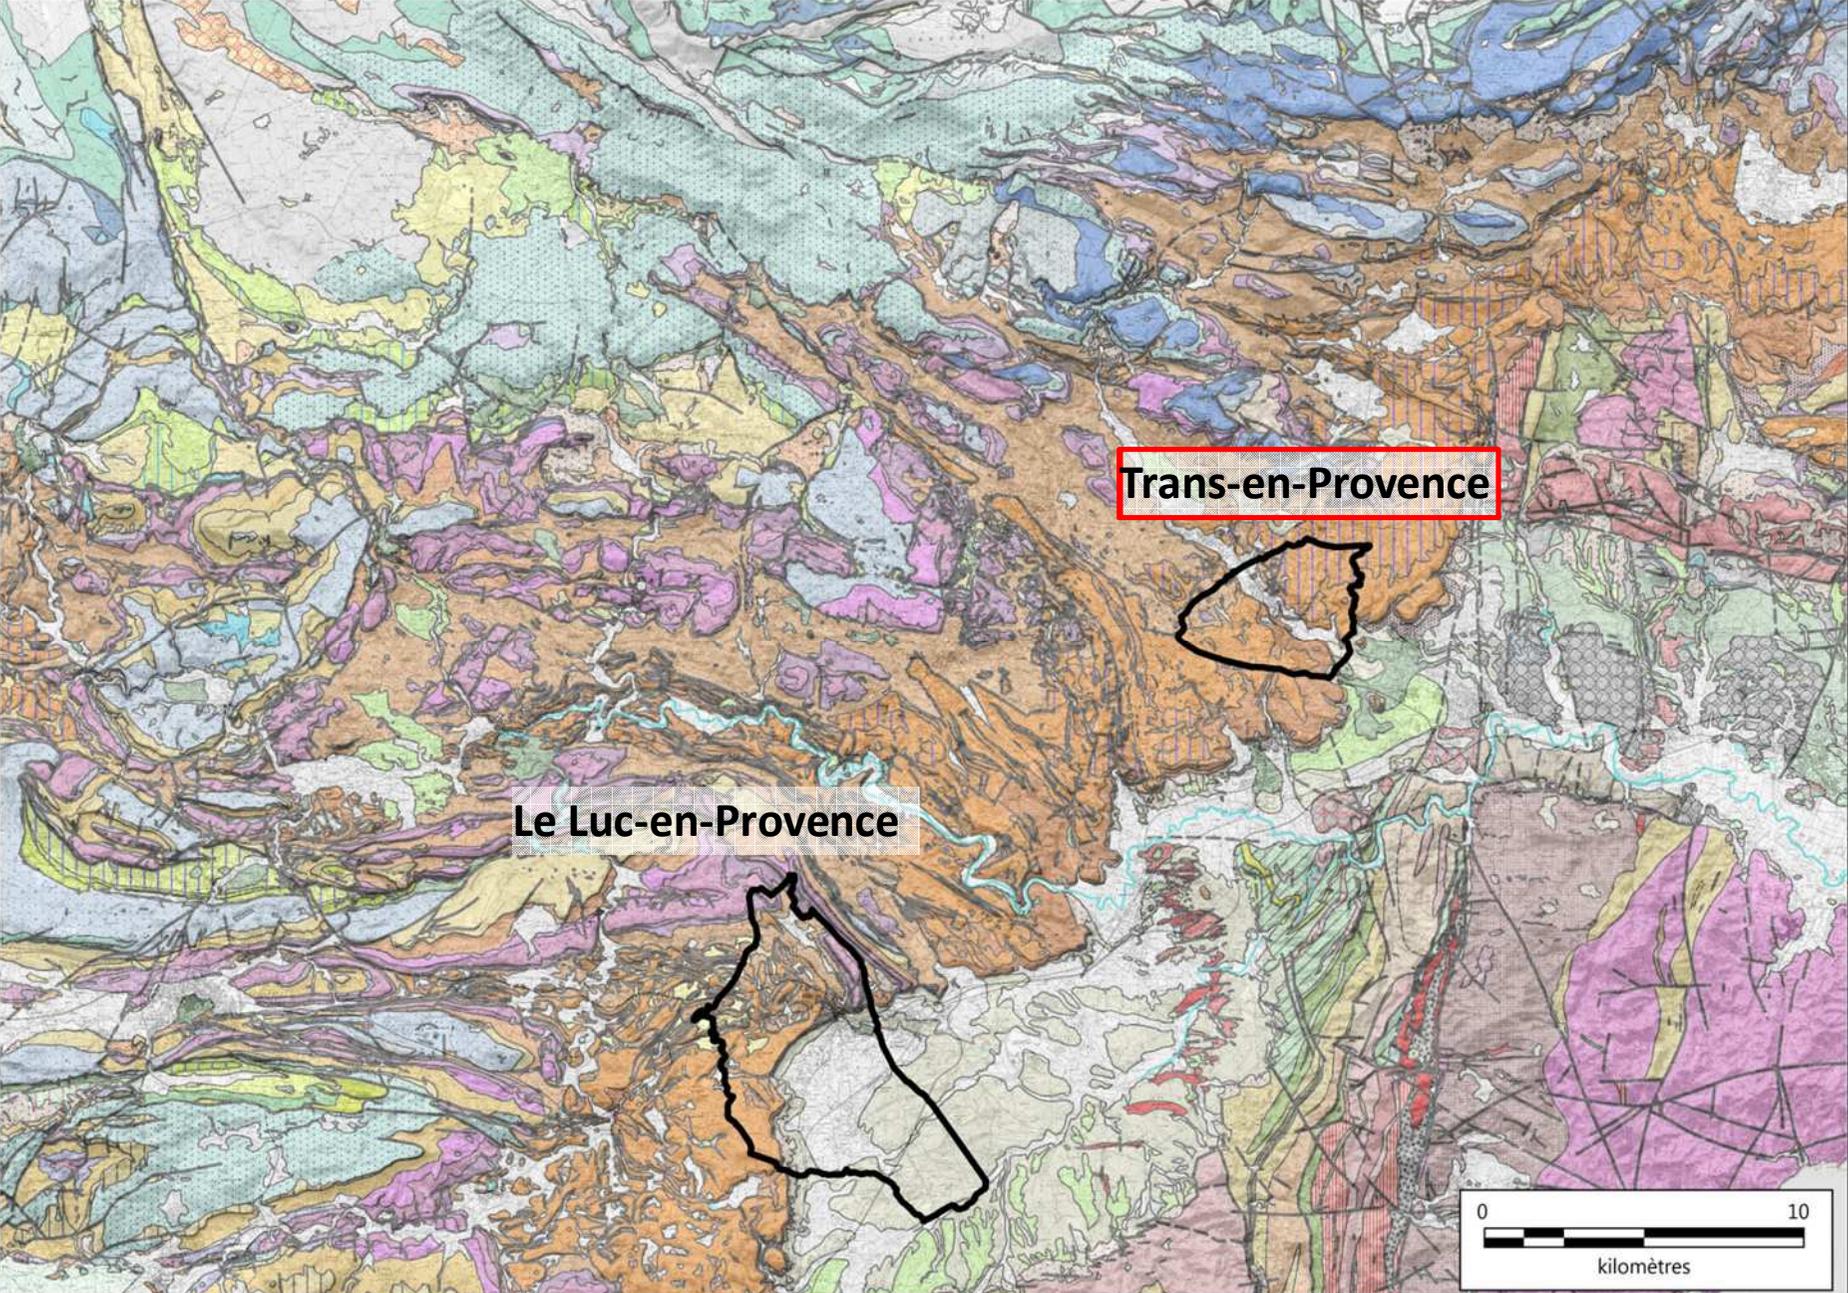
- cartographie type PPR → à partir des données disponibles, sans investigation complémentaire
- échelle 1/10 000
- phénomènes : chute de blocs, glissement et **effondrement**
- objectifs :
 - **identifier les secteurs « problématiques »**
 - engager des actions de prévention et de protection
 - **guider l'aménagement du territoire**
 - prise en compte dans les PLU
 - conditions de constructibilité
 - ~~**étude d'aléa détaillée à l'échelle de la parcelle**~~

Cartographie communale de l'aléa - Cerema

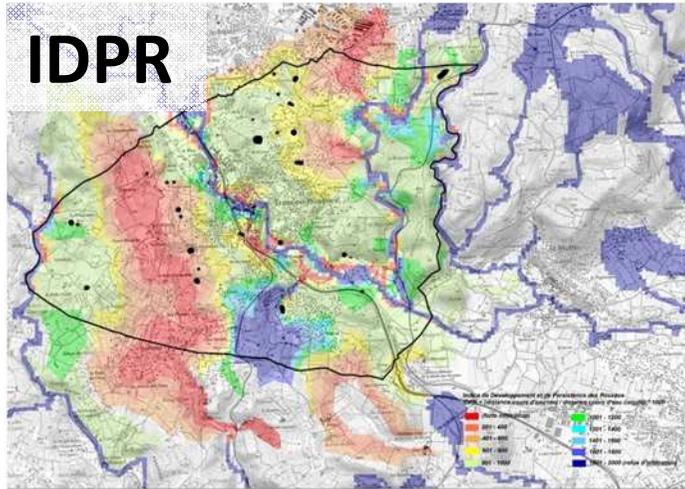
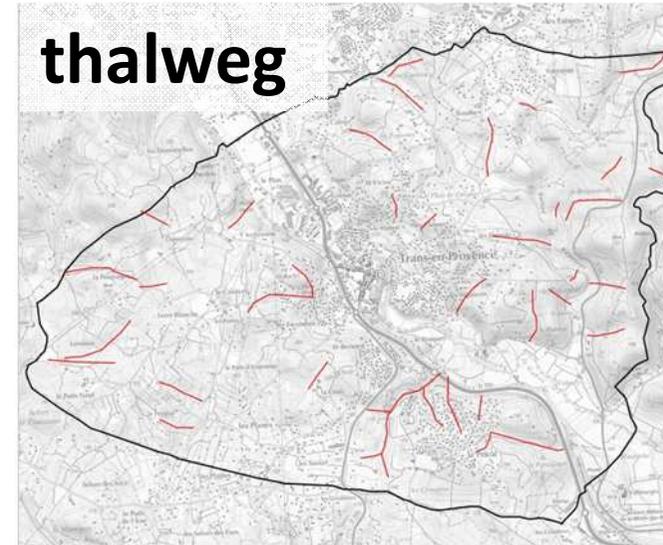
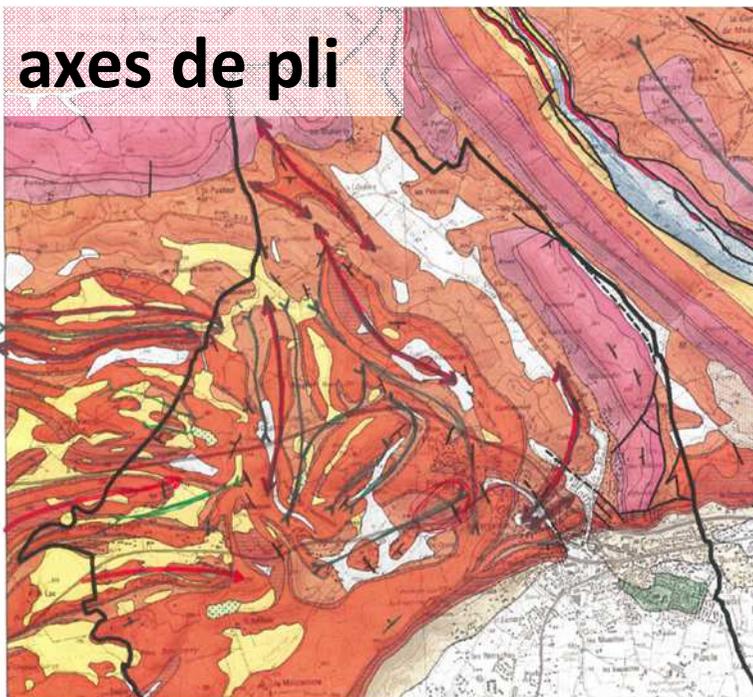
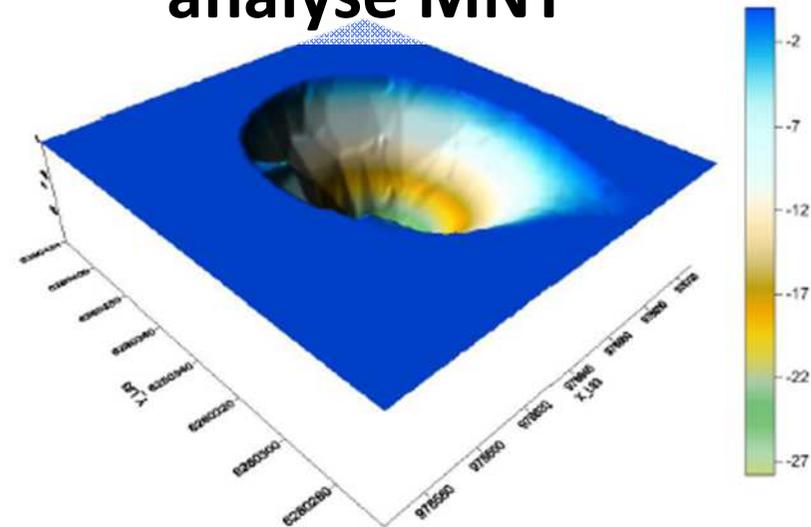
Pistes explorées :

analyse MNT
