Les spécificités de la gestion du risque lié à la dissolution du gypse en région Sud Provence-Alpes-Côte-D'azur

Nathalie MARÇOT
Emilie THIEBAUD

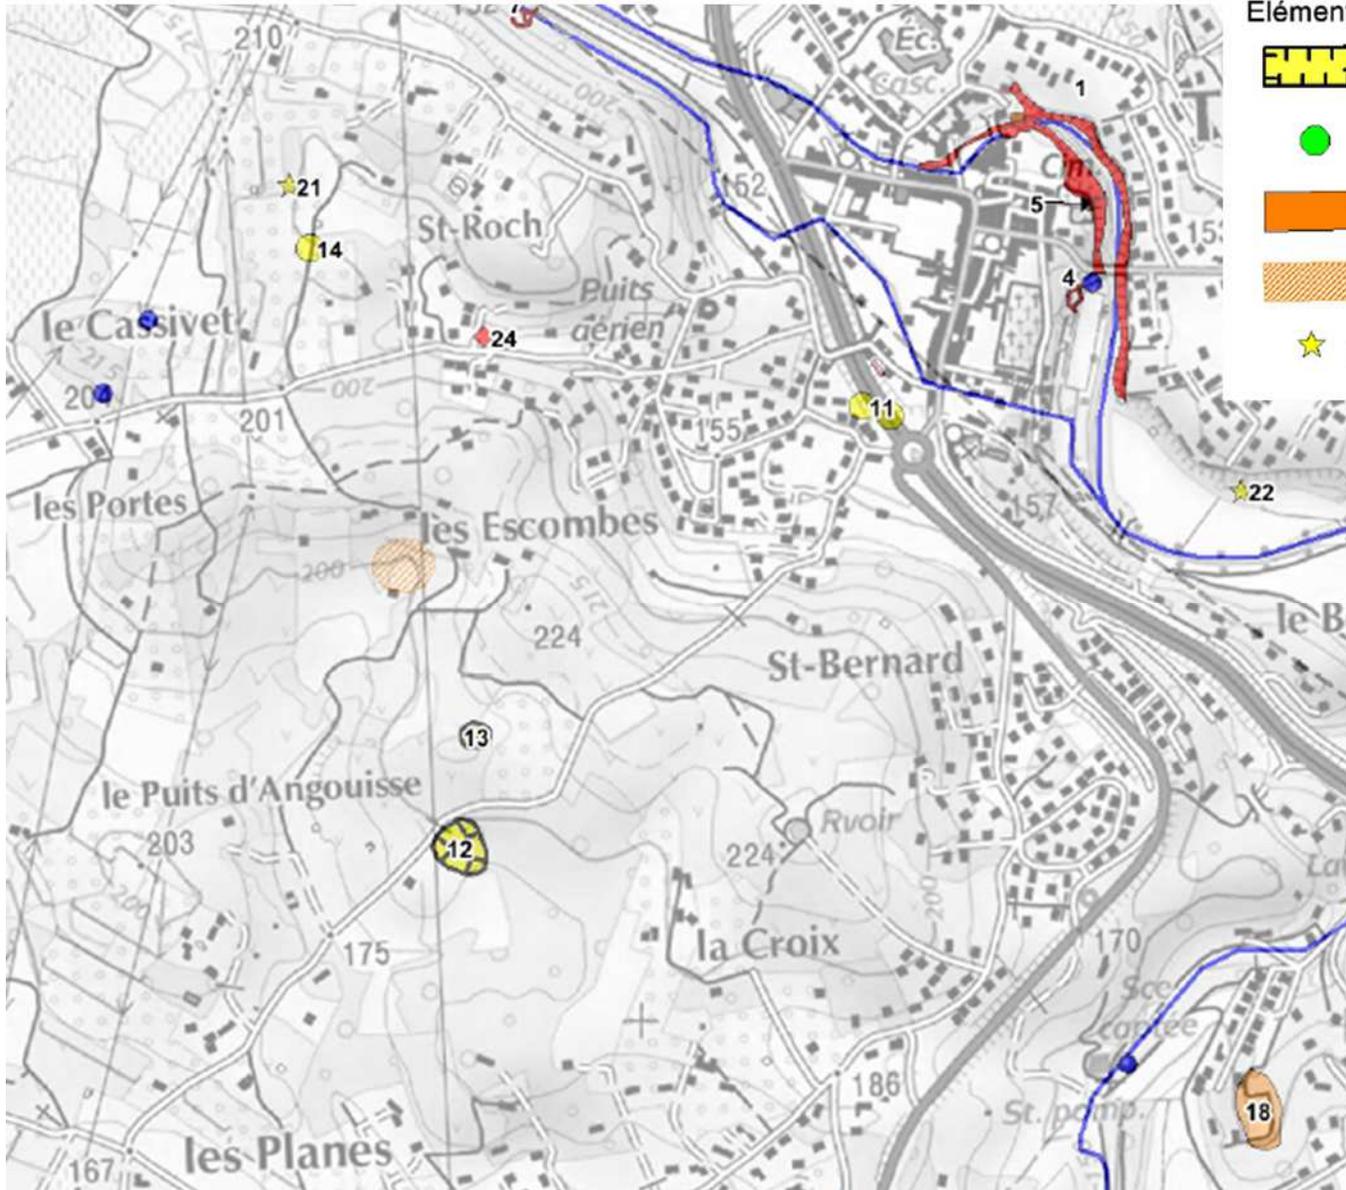
Trans-en-Provence (83) Carte des observations

Eléments concernant l'aléa "effondrement / affaissement"

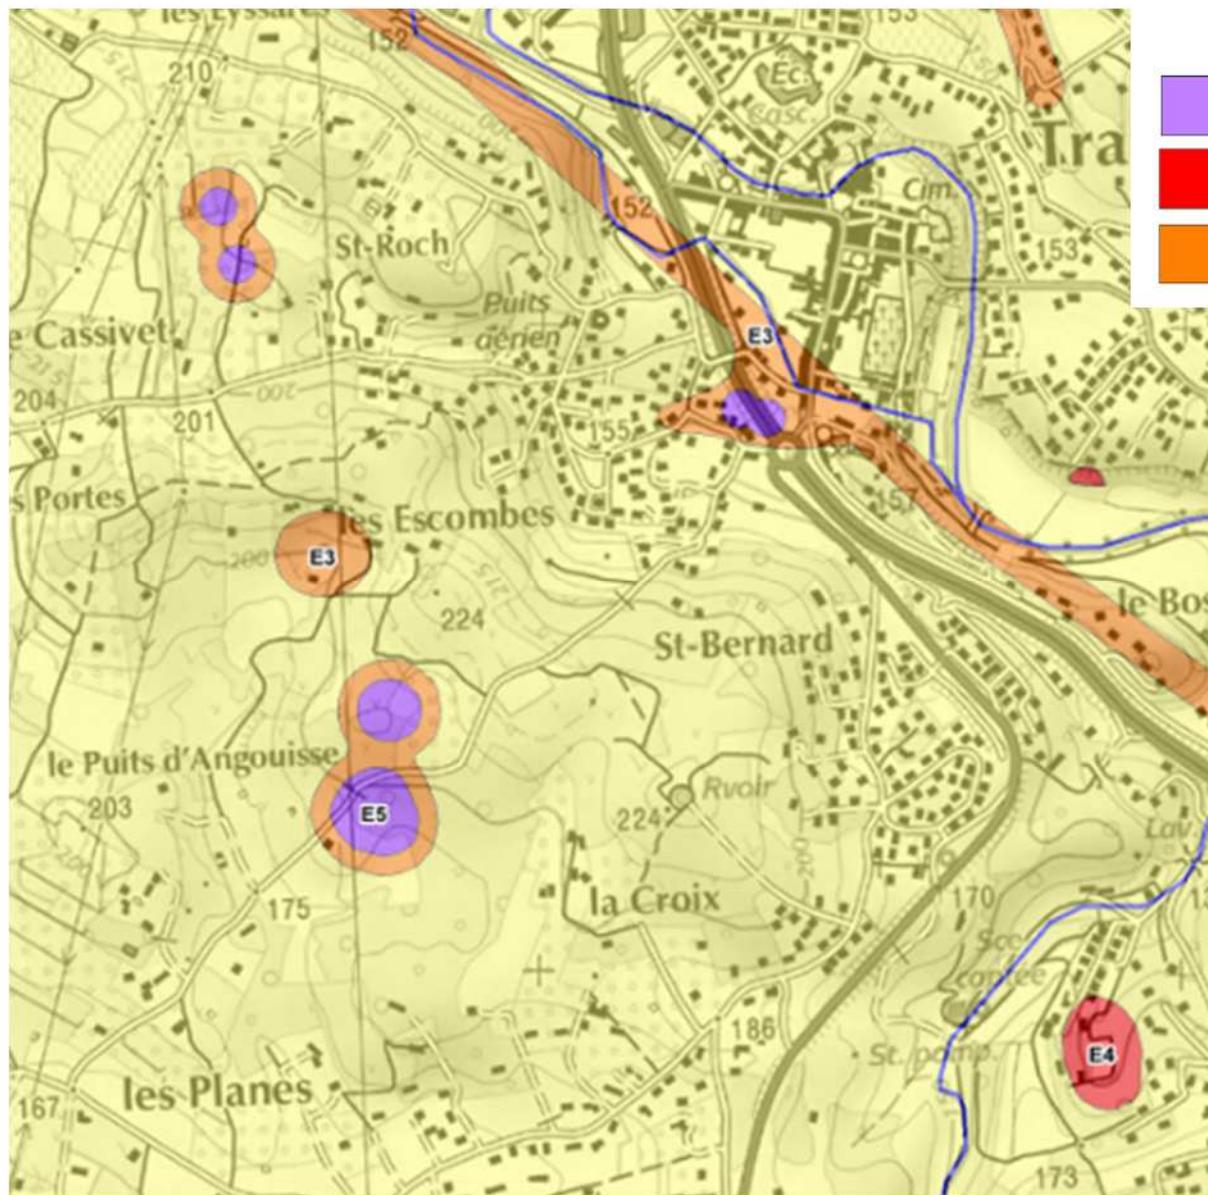
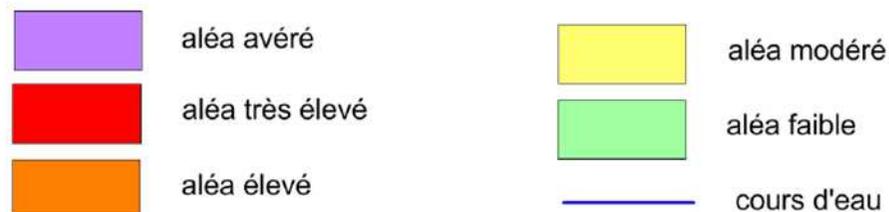
Trans-en-Provence (83) Carte des aléas

Aléa "effondrement / affaissement"

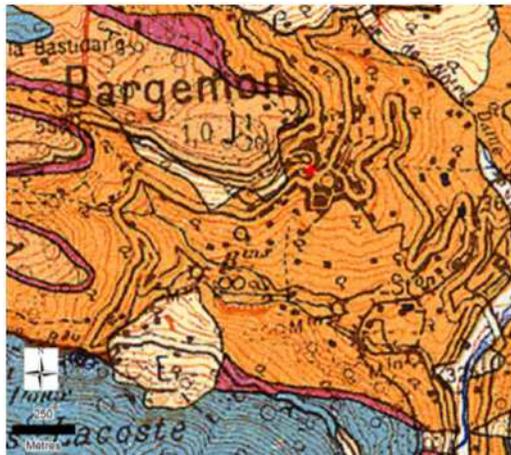
Auparavant, **études géotechniques et géophysiques** par radar (2014) : vides souterrains (anomalies géophysiques) à faible profondeur (< 10m)

Recommandations : réhabilitation ou démolition des bâtis affectés et création d'un bassin régulateur de rétention des eaux

E	Éboulis, brèches de pente
J _D	J _D . Jurassique moyen dolomitique
J ₂	J ₂ - Bathonien
J ₁	J ₁ - Bajocien
Rh	Rhétien
K ₁₋₂	Keuper

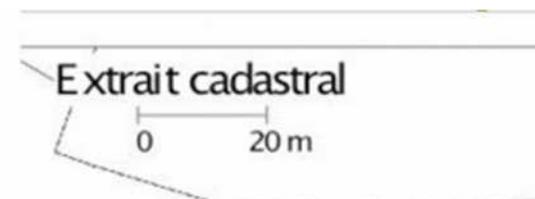
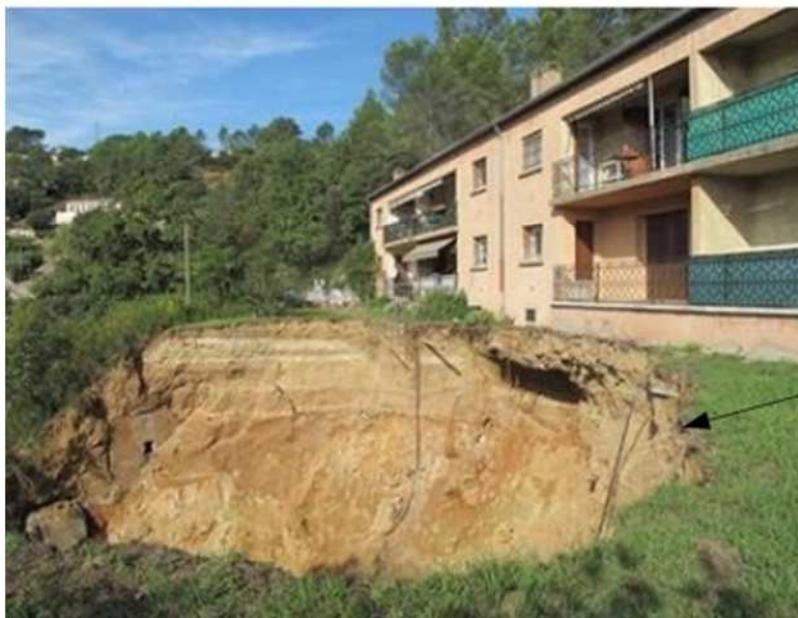
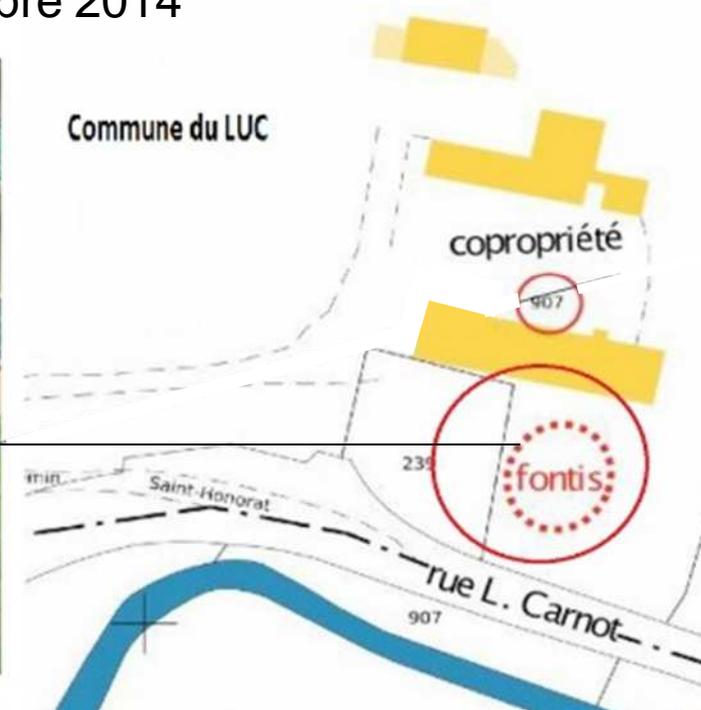
Fontis de Gypse (8 octobre 2014)

Diagnostic géologique (Cabinet Bercovici) 10 octobre 2014

Effondrement brutal le **8 octobre 2014** à St Honorat

Vue de l'effondrement du Luc-en-Provence et du sous-cavage sous le bâtiment, en date du 17 octobre 2014 (Var - 83) © BRGM

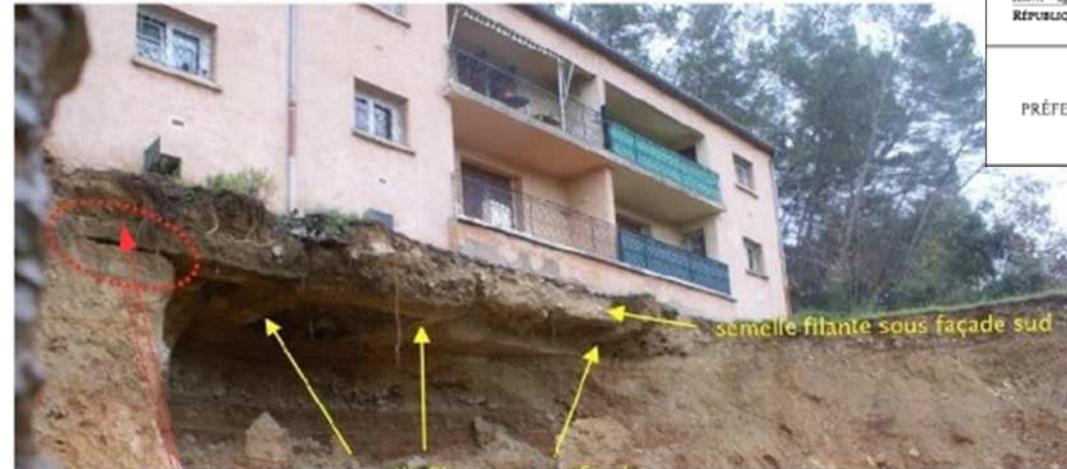
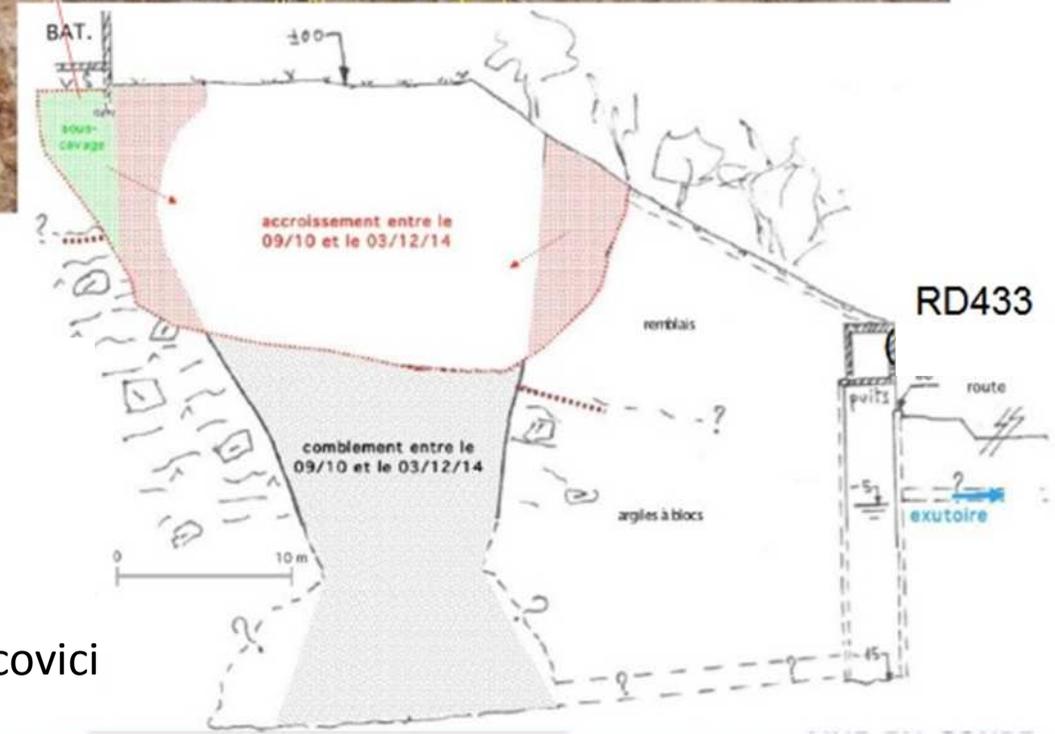
« Disparition » de 7 000 m³ en 1 nuit

- CATNAT reconnue en janvier 2015
- RD433 fermée à la circulation en aval

© Bercovici

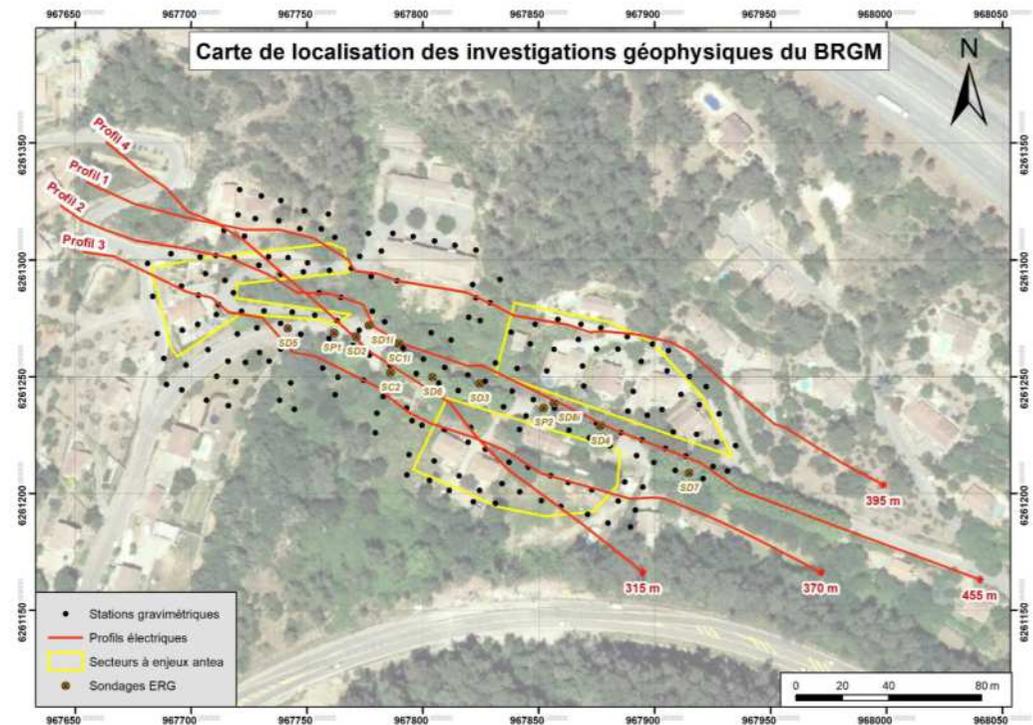
- Amplitude de +0,4 à -0,25 mGal
- Mise en évidence d'une géologie complexe (variations de faciès)
- Zone tectonisée (failles)
- 5 anomalies négatives significatives

Préconisation de forages de contrôle : **7 forages** (310 m linéaire) pour :

- Contraindre la géologie du sous-sol, très complexe dans ce secteur ;
- Déterminer l'origine des anomalies géophysiques identifiées.
