INSTITUT NATIONAL DE L'ENVIRONNEMENT INDUSTRIEL ET DES RISQUES

Analyse des risques et prévention des accidents majeurs (DRA-007)

Rapport intermédiaire d'opérations

Prise en compte des rideaux d'eau
pulvérisée fixes dans les démarches
d'analyse des risques

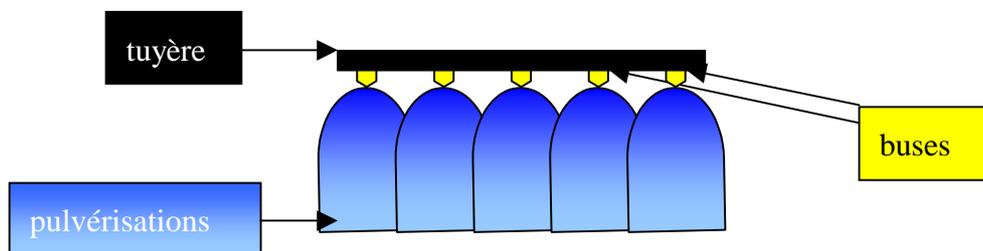
Un rideau d'eau fixe est constitué, en bout de chaîne, par une tuyère sur laquelle sont fixées des buses à intervalle régulier. L'ensemble des pulvérisations forme l'écran d'eau, constitué d'une multitude de gouttelettes. Dans la plupart des cas, la géométrie obtenue pour chaque pulvérisation est conique (cône plein ou creux) avec un angle d'ouverture de 30 à 120° suivant les propriétés des buses.

Figure 1 : Rideau d'eau pulvérisée fixe vue de face

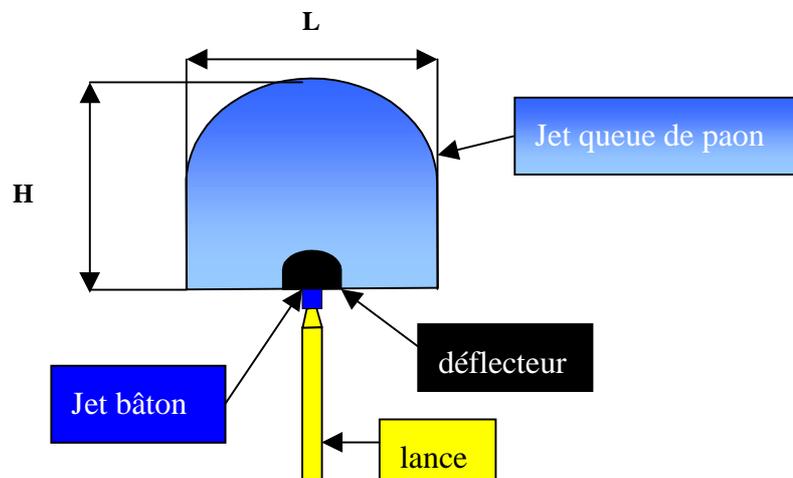
Un rideau d'eau mobile est constitué par un ensemble lance – déflecteur qui transforme le jet bâton en jet "queue de paon" (180 ou 360°). Dans ce cas, l'écran d'eau est un film très fin, différent du rideau d'eau obtenu par pulvérisation (buse). Cette différence suggère que les rideaux d'eau mobiles ne peuvent pas être traités avec la même approche, développée tout au long de ce rapport, que les rideaux d'eau pulvérisés, même si leurs principes de fonctionnement sur les gaz toxiques sont identiques.

Figure 2 : Rideau d'eau mobile vue de face

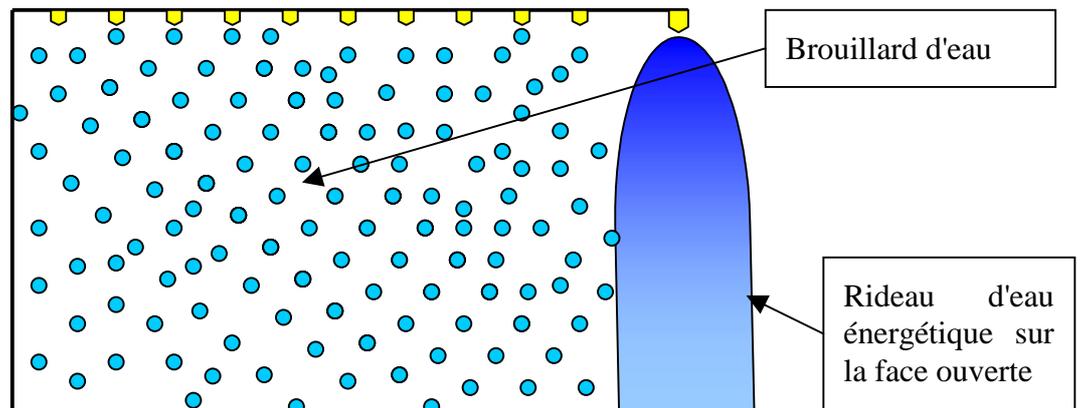
Figure 3 : Combinaison de rideaux d'eau dans un local semi confiné

Sur la face ouverte du local, un rideau d'eau énergétique (grosses gouttes, forte pression) est utilisé pour abattre le brouillard formé par un second rideau placé à l'intérieur du local (gouttes de très petite taille, faible vitesse, temps de séjour long) chargé en polluant.

A titre d'exemple, une étude pourrait être envisagée, dans le cas d'une petite fuite, avec des rideaux d'eau pulvérisée dans un local semi confiné, sur du gaz hydrophile, dans la configuration suivante :

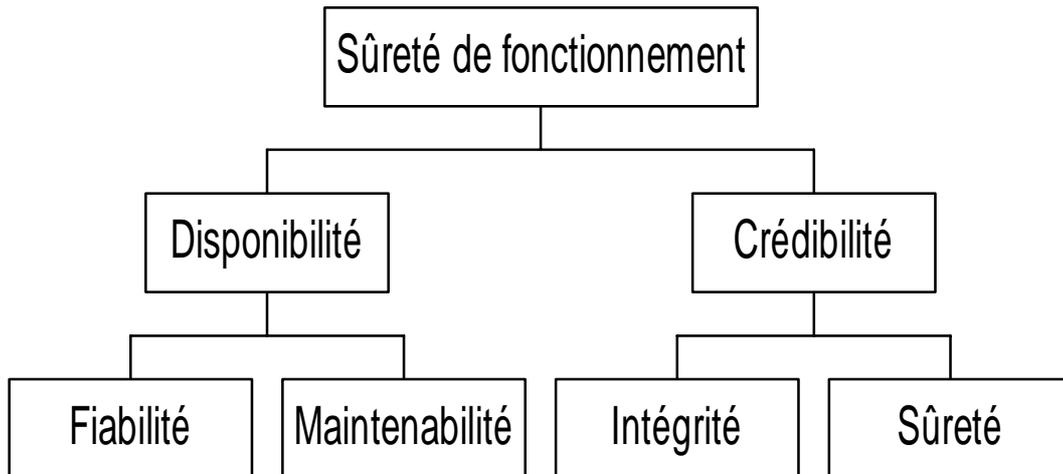
La figure suivante indique les relations entre la sûreté de fonctionnement et ses composantes.

Figure 4 : Relation et hiérarchie en matière de sûreté de fonctionnement

Par conséquent, la sûreté de fonctionnement ne peut pas être évaluée directement, il est nécessaire d'évaluer individuellement chacune des propriétés composantes.

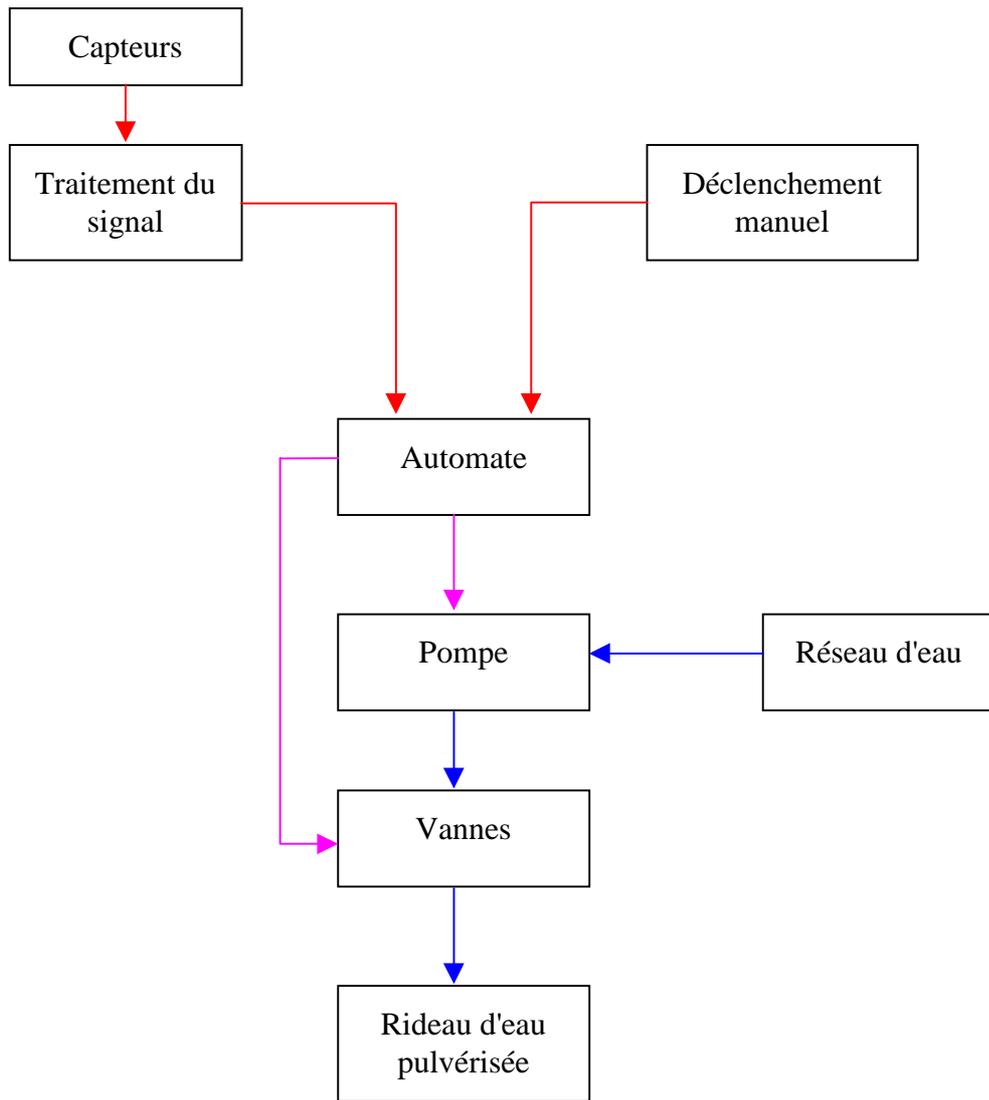
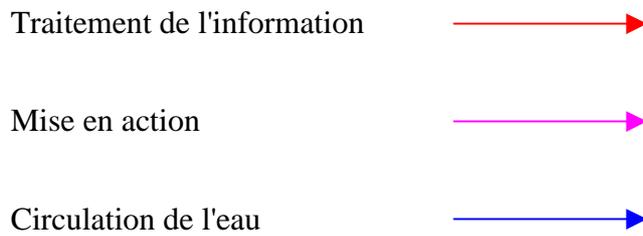
En cas de fuite, les capteurs détectent le gaz ou la vapeur. Le signal émis par ces derniers est traité et suivant le seuil de détection, l'automate gérant la mise en action du rideau actionne le démarrage de la pompe et l'ouverture des vannes motorisées. L'eau est acheminé depuis une réserve via les canalisations jusqu'aux buses de pulvérisation.

Dans le cas d'un déclenchement manuel, le déroulement des étapes est identique, si ce n'est que l'automate gérant la mise en action du rideau est directement sollicité par l'opérateur.

Figure 5 : Schéma fonctionnel simple d'un rideau d'eau

A partir de ce schéma, un arbre des défaillances est réalisé.

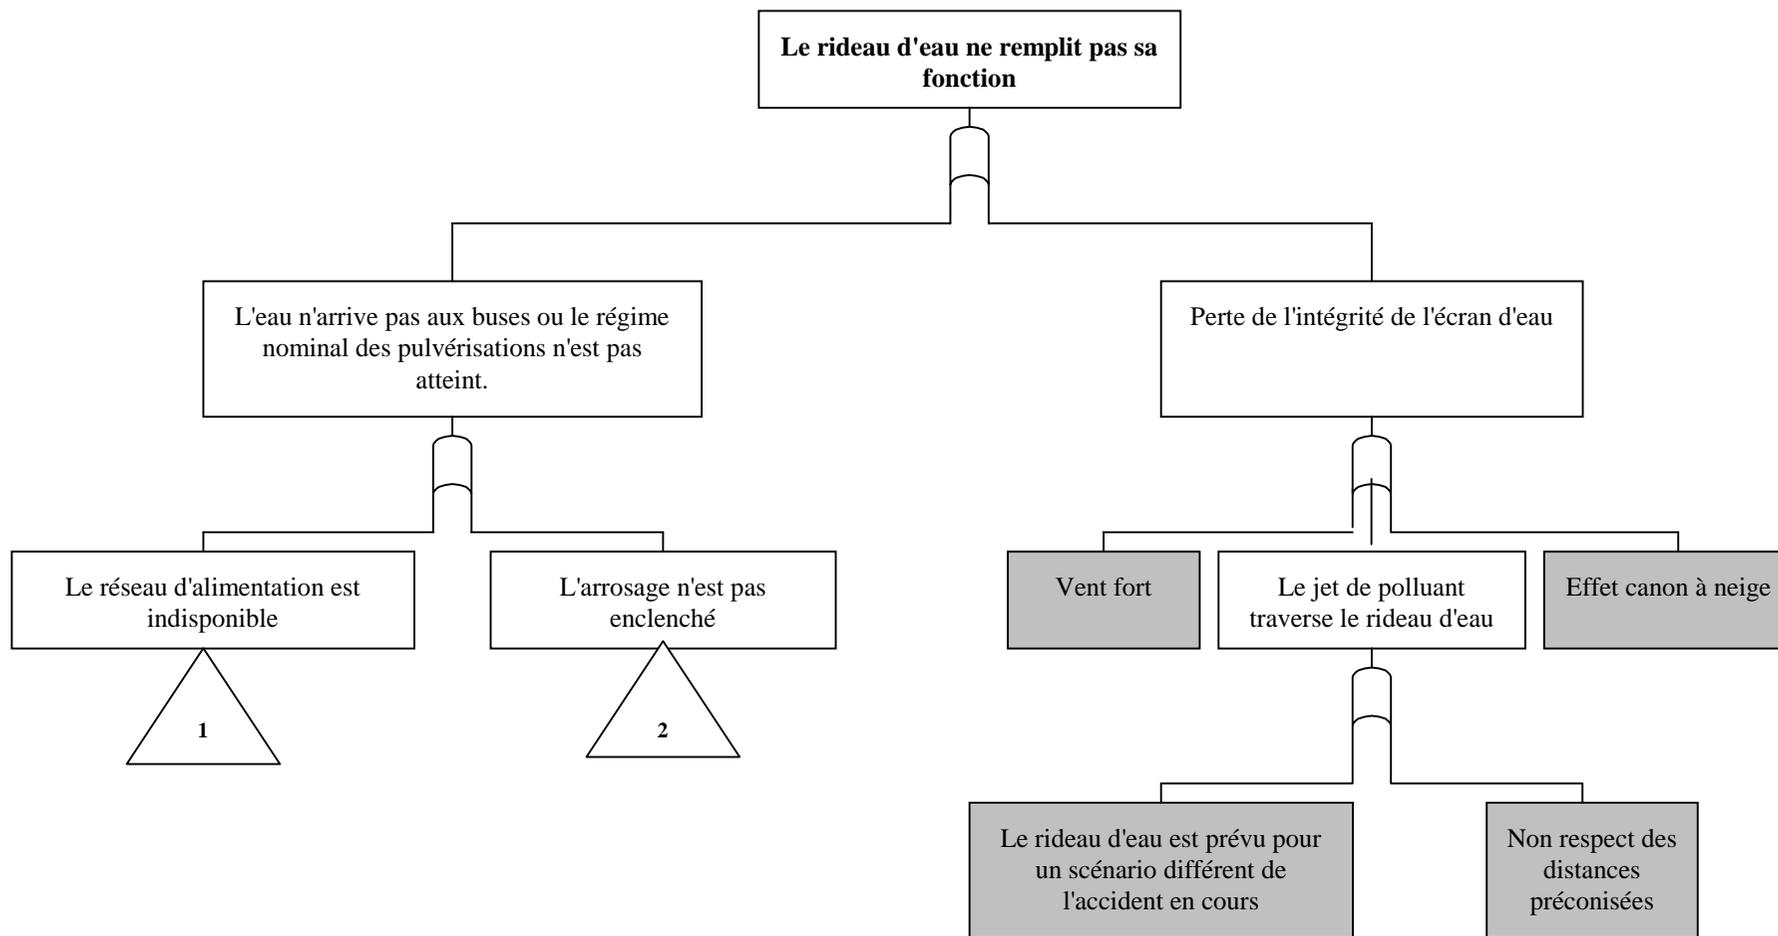
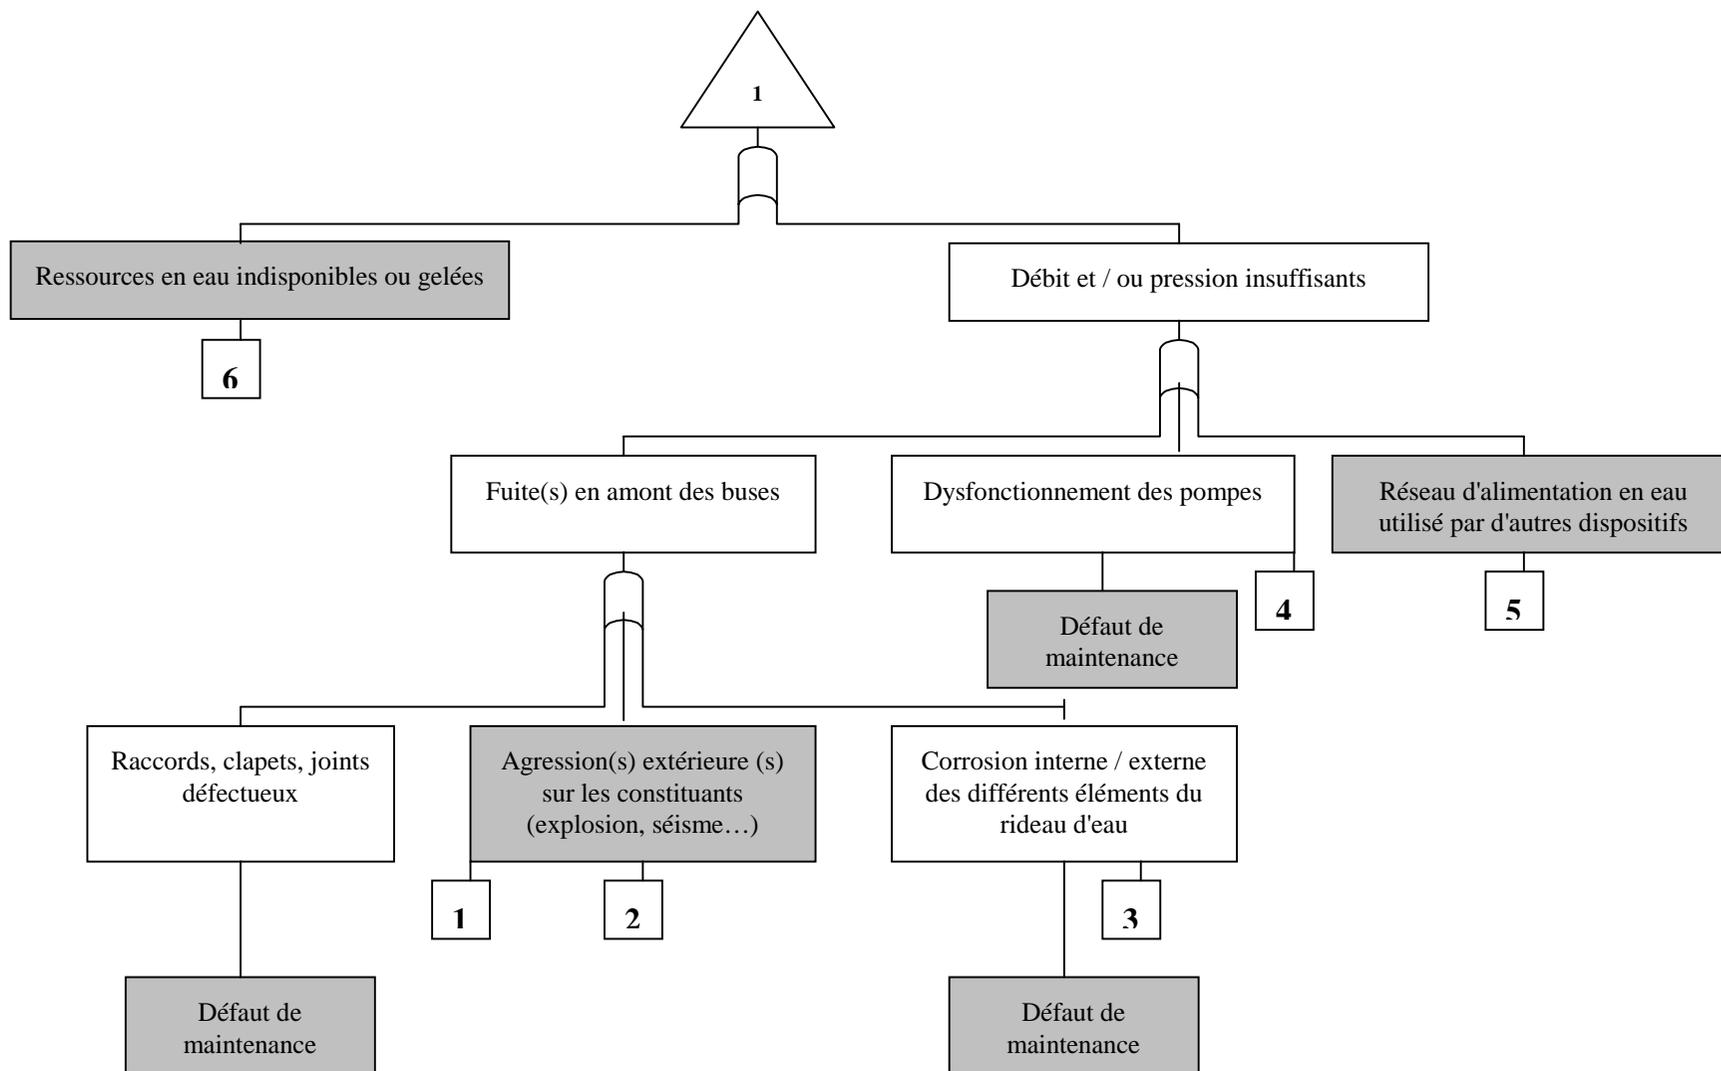
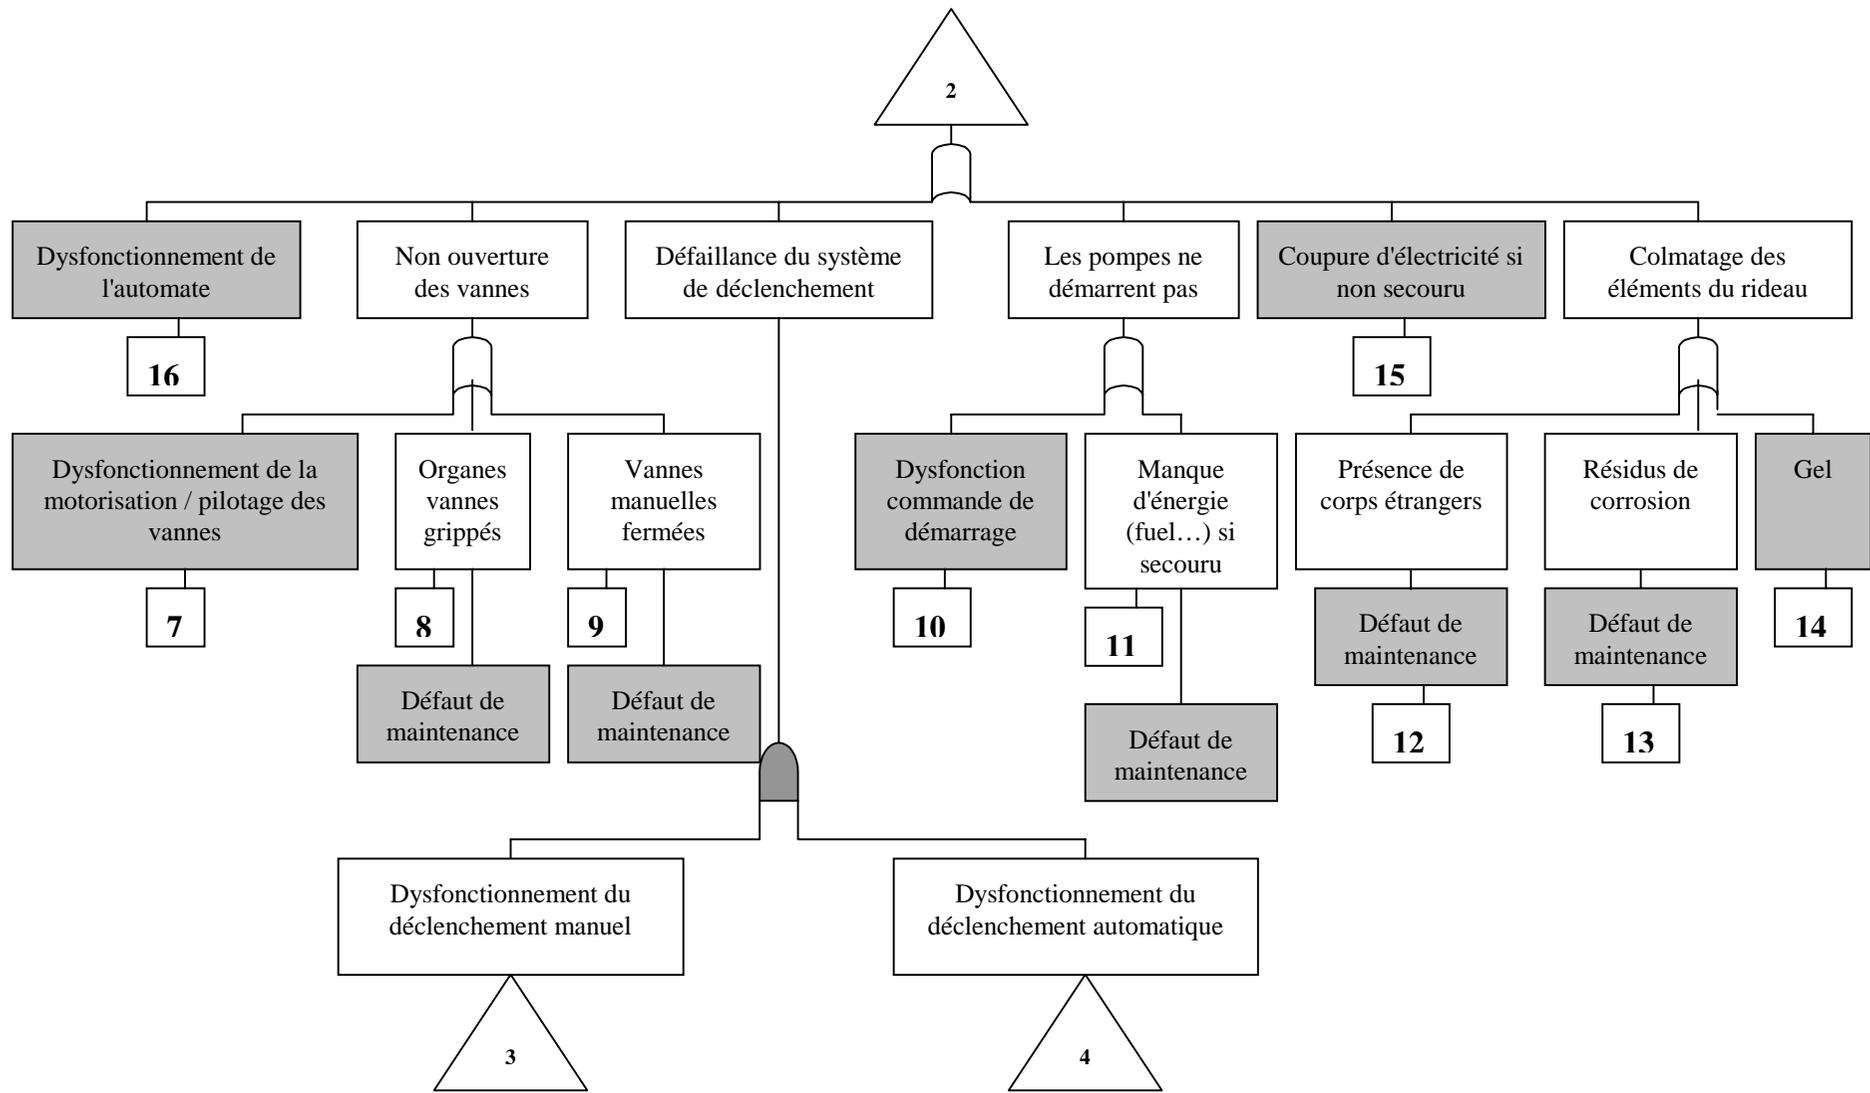
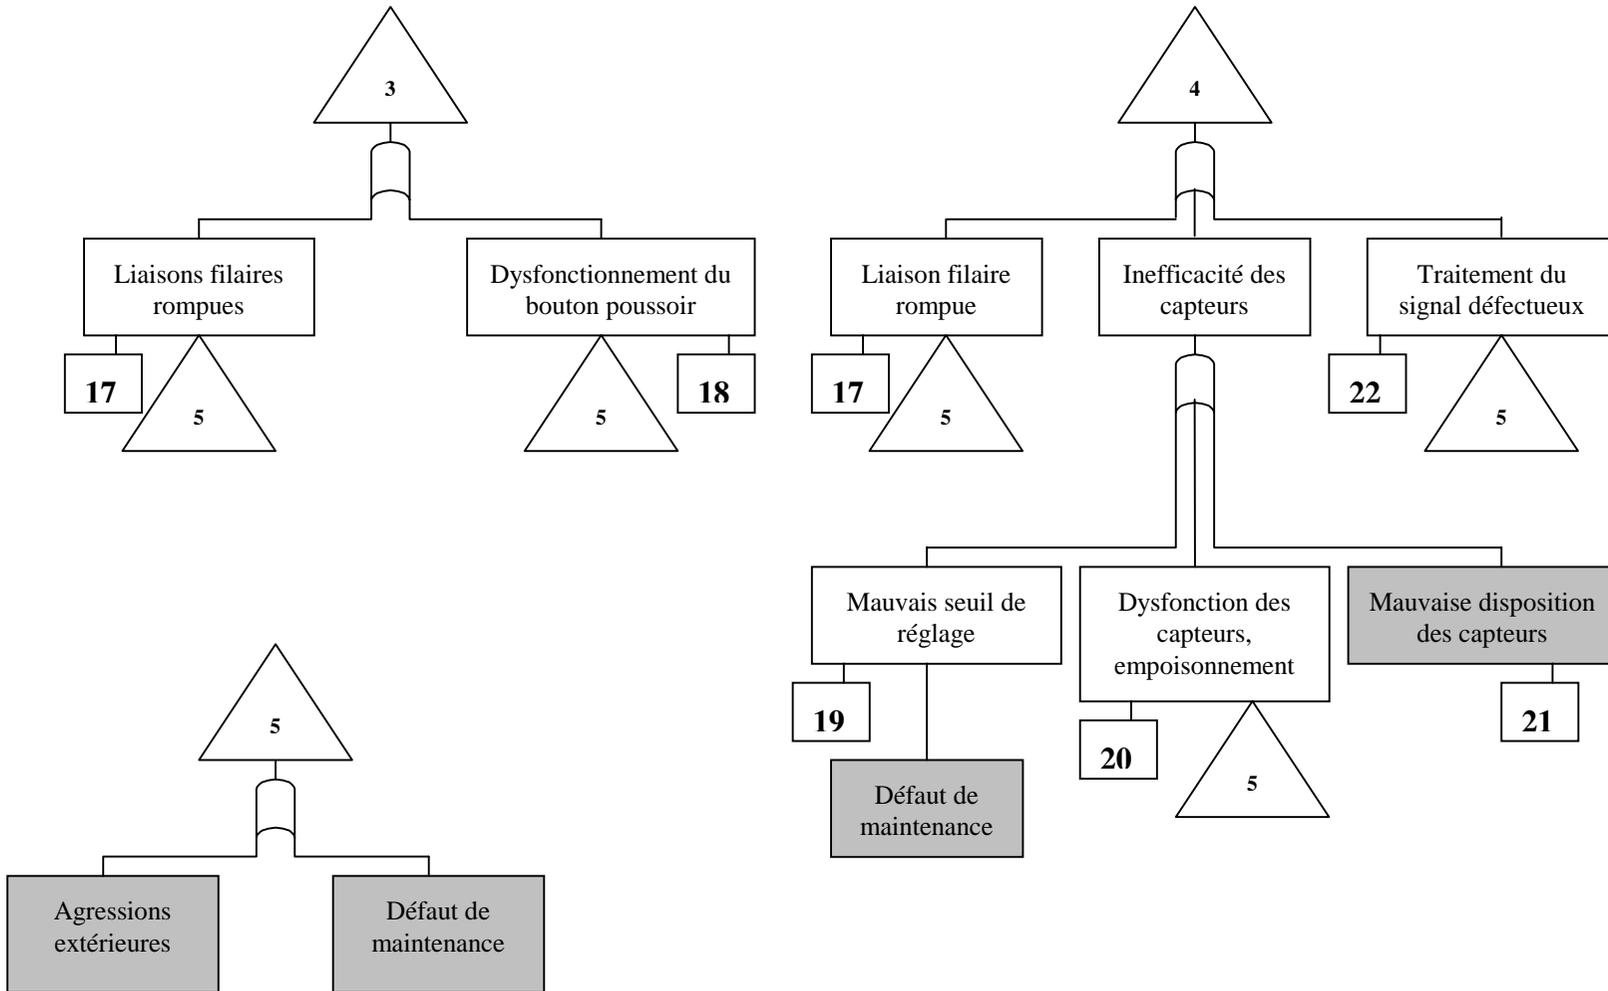
Est rattaché à la défaillance sur laquelle "agit" la barrière **x**. Pour des questions de lisibilité, ce symbole est rattaché à l'avant dernier événement lorsque celui ci est suivi des défaillances de base "agressions extérieures" et "défaut de maintenance".

Dans la première partie droite de l'arbre "perte de l'intégrité du rideau d'eau", l'événement noté "effet canon à neige" mérite une explication. Celui-ci se produit lorsque la température extérieure est basse et que les gouttelettes, qui ont un petit diamètre, se transforment en cristaux de glace. Cet effet se rencontre aussi lors de l'entrée de fines gouttelettes dans un nuage cryogénique à très basse température.

Dans la première partie droite de l'arbre "perte de l'intégrité du rideau d'eau", il n'existe pas de barrière. Les défaillances montrent que le rideau d'eau n'était pas la solution adaptée au problème, soit à cause des conditions climatiques (températures basses, vent fort), soit parce que le même rideau d'eau est prévu pour des scénarios d'accidents différents. L'étude réalisée en amont de la réalisation doit prendre en compte ces aspects et proposer d'autres solutions dans de telles conditions. Il est important de rappeler que les rideaux d'eau doivent être conçus en suivant scrupuleusement les données fournies par le concepteur.

Les éléments en cause pour cette arborescence de l'arbre sont les réserves d'eau, les tuyauteries, les éléments de raccord hydraulique et les pompes.

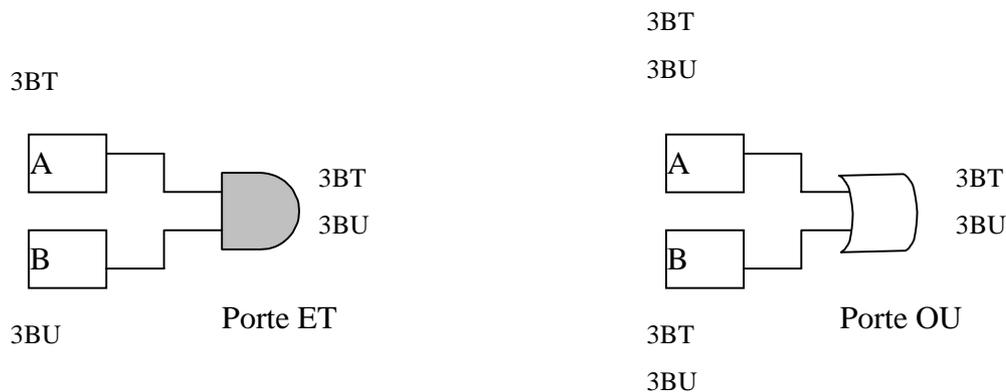
A partir de l'allocation de barrières choisies sur l'événement non souhaité (arbre des défaillances), la logique de l'arbre permet de remonter à une allocation sur toutes les défaillances de base. Au niveau d'une porte ET, les barrières s'ajoutent tandis que pour les portes OU, les barrières sont redistribuées dans leur intégralité sur chaque élément .

Figure 6 : Allocation des barrières en fonction des portes logiques

En partant du même principe que pour le paragraphe précédent, à savoir un indice d'exigence maximum, la mise en place de trois BT et de trois BU sur l'événement non souhaité est exigée. En appliquant le principe d'allocation des barrières, l'arbre ne possédant que des portes OU exceptée une porte ET, sur quasiment chaque élément de base (hormis ceux évalués intégralement par la norme CEI 61508) sont requises trois BT et trois BU pour une sûreté de fonctionnement en accord avec la mission de ce dispositif.

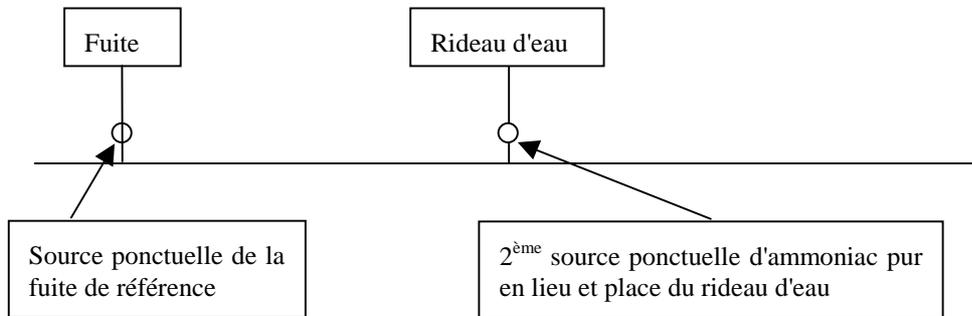
Pour modéliser l'influence des rideaux d'eau, l'INERIS a supposé dans une première approche la présence d'une deuxième source ponctuelle d'ammoniac, en lieu et place du rideau d'eau, dont le débit de fuite est diminué du taux d'abattage.

Figure 9 : Approche n°1

Cette approche n'a pas été retenue, car le fait de considérer une seconde source ponctuelle d'ammoniac pur entraîne une dilution importante du jet, s'ajoutant à celle obtenue lors du calcul de dispersion du jet de la première source. La dilution résultante est supérieure à la réalité car la seconde dilution n'a pas de sens physique.

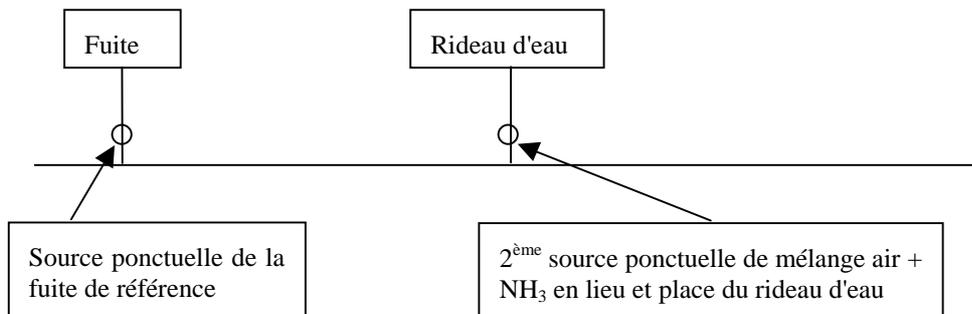
La modélisation retenue pour la deuxième source a consisté, à considérer non plus un rejet pur d'ammoniac mais un mélange ammoniac-air, dont les caractéristiques (vitesse, température) sont celles du nuages générés par la fuite de référence à la distance du rideau d'eau, soit ici 15 mètres. La concentration d'ammoniac est diminuée du taux d'abattage.

Figure 10 : Approche n°2

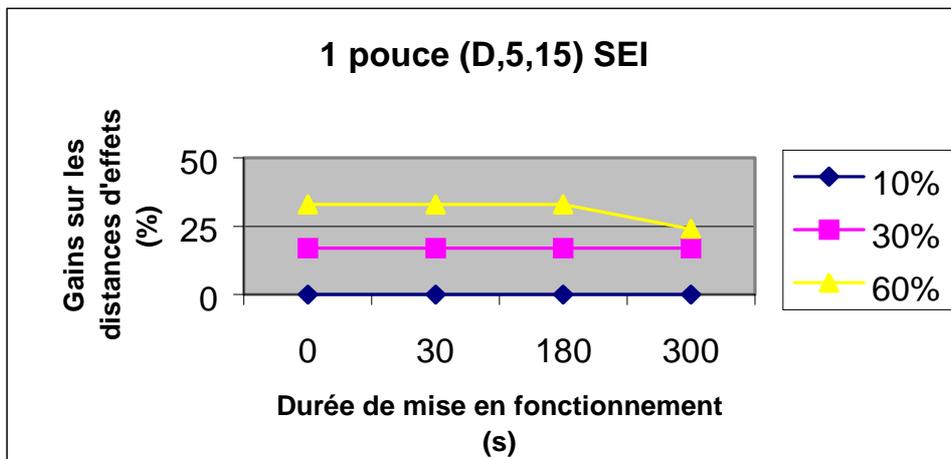
Ces figures se rapportent aux scénarios de fuite d'ammoniac sur des canalisations de 1 et 2 pouces décrits au paragraphe 9.1 avec une météo (D,5,15).

Figures 11 : graphique présentant l'influence des rideaux d'eau sur les distances d'effets en fonction de la durée de mise en fonctionnement pour différents taux d'abattage

Pour chacun des scénarios retenus, les résultats ont été repris sous forme de graphique, ils sont reportés en annexe C. Chaque graphique reprend pour un scénario et une météorologie donnés, pour chaque seuil d'effets considéré, le gain sur les distances d'effets obtenu en fonction de la durée de mise en fonctionnement, pour les 3 taux d'abattage considérés. Les deux graphiques ci-dessous (figures 10 et 11) présentent les gains sur les distances au seuil des effets irréversibles en fonction de la durée de mise en fonctionnement du rideau d'eau pour 3 taux d'abattage.

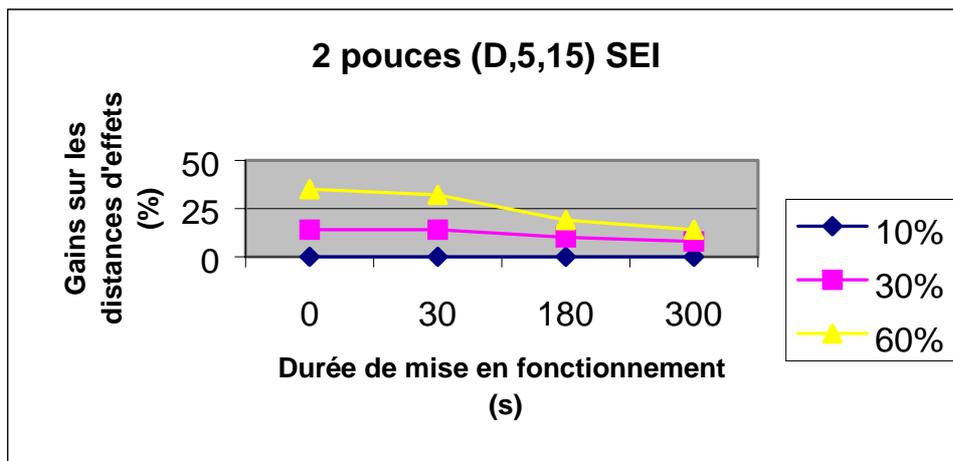
Figure 12 : graphique présentant l'influence des rideaux d'eau sur les distances d'effets en fonction de la durée de mise en fonctionnement pour différents taux d'abattage

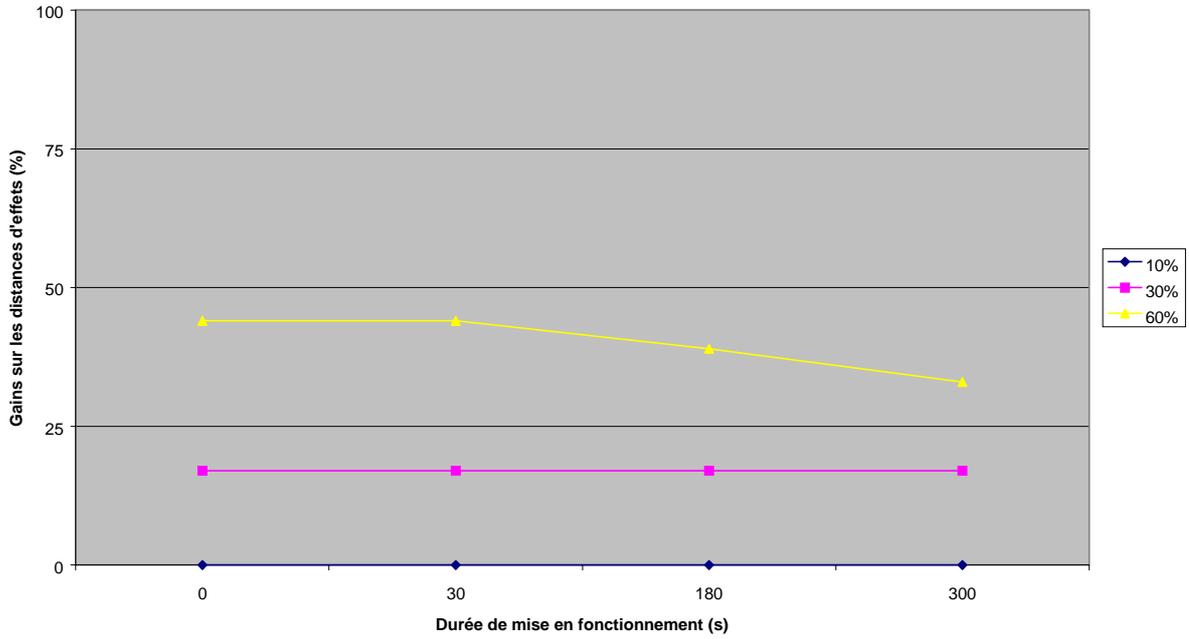
1 pouce (D,5,15) SEL

Influence d'un rideau d'eau sur les distances d'effets en fonction de la durée de mise en fonctionnement pour une météo (D,5,15) au seuil des effets létaux

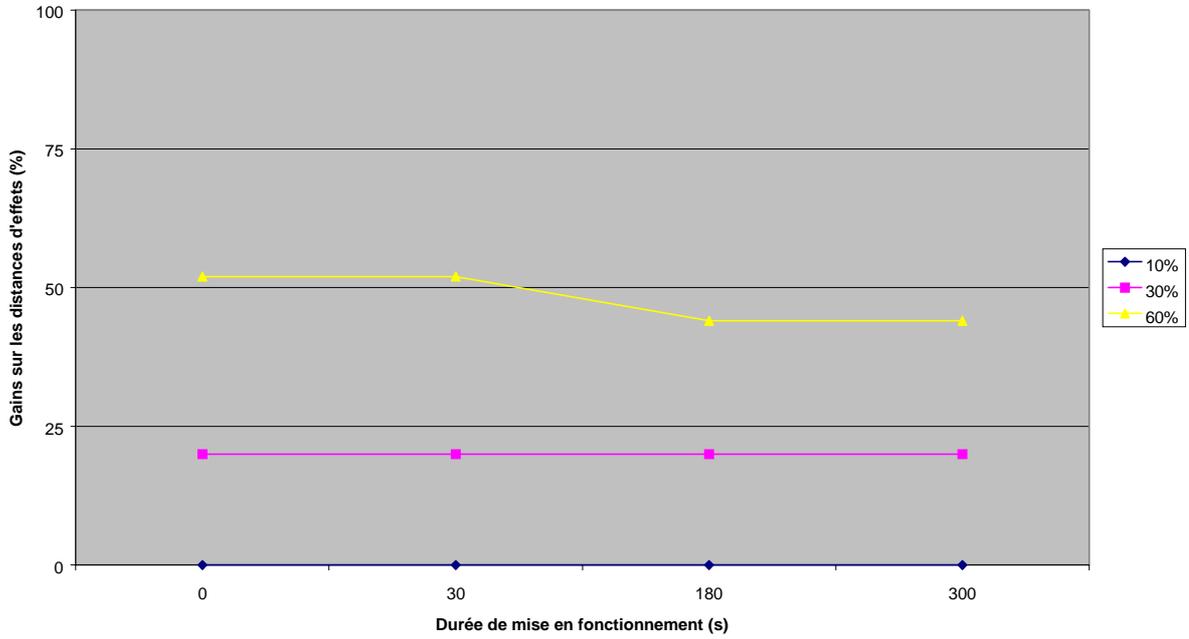
1 pouce (F,3,15) SEL

Influence d'un rideau d'eau sur les distances d'effets en fonction de la durée de mise en fonctionnement pour une météo (F,3,15) au seuil des effets létaux

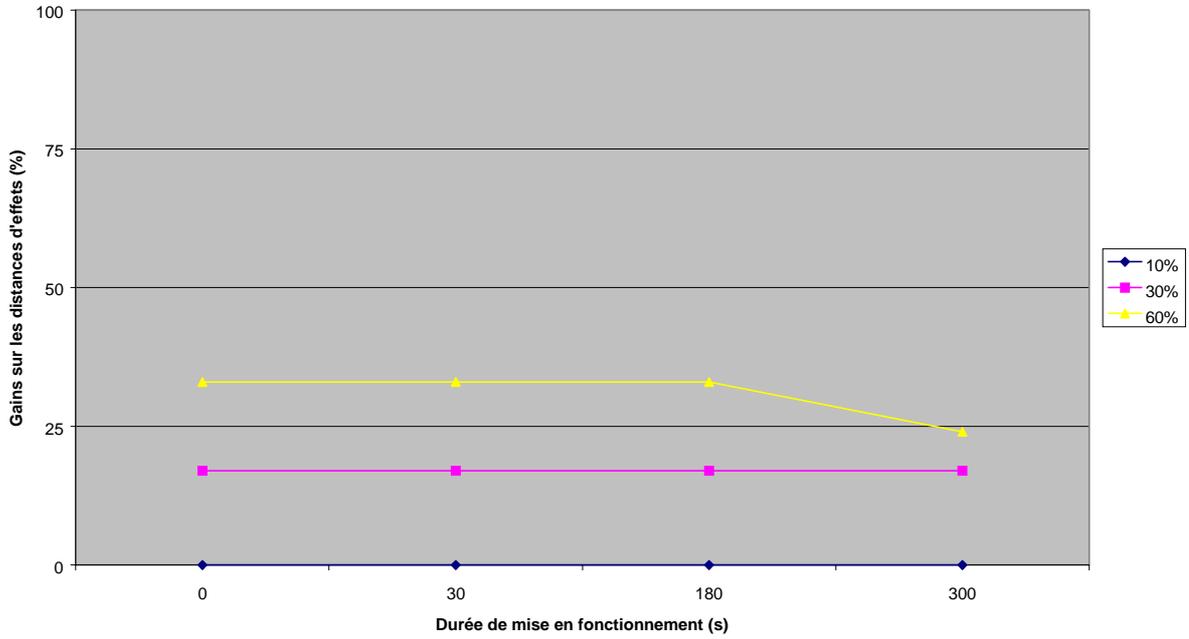
1 pouce (D,5,15) SEI

Influence d'un rideau d'eau sur les distances d'effets en fonction de la durée de mise en fonctionnement pour une météo (D,5,15) au seuil des effets irréversibles.

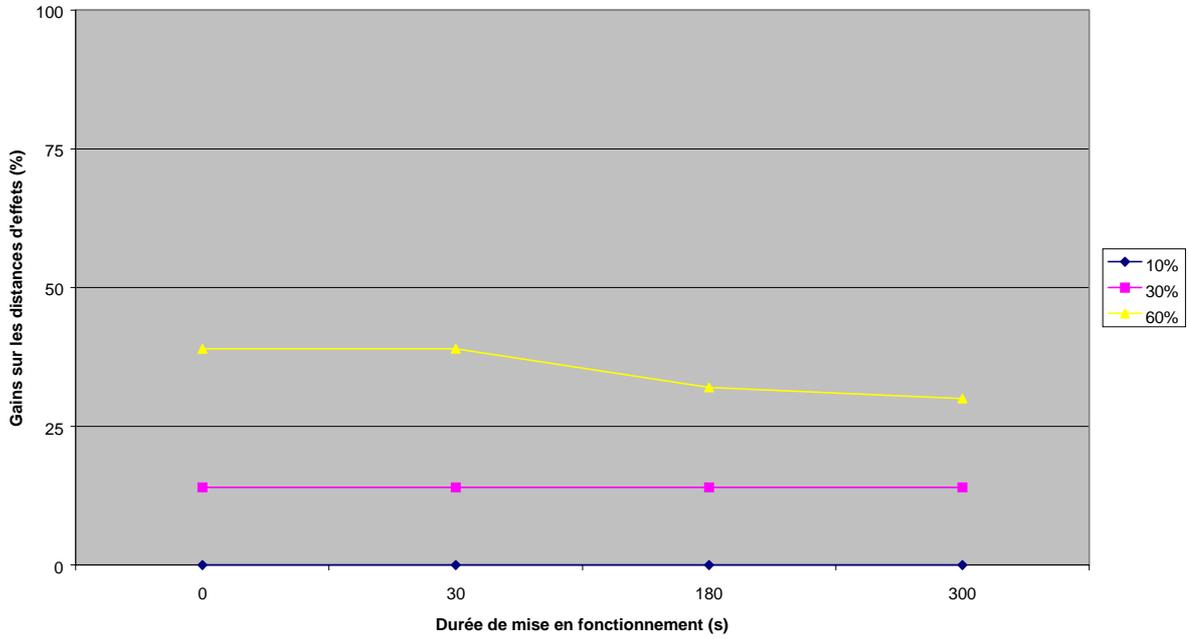
1 pouce (F,3,15) SEI

Influence d'un rideau d'eau sur les distances d'effets en fonction de la durée de mise en fonctionnement pour une météo (F,3,15) au seuil des effets irréversibles
