RAPPORT D'ÉTUDE
DRA-07-85166-17188A - Version C

**Référentiels, guides de bonnes pratiques et
modes de gestion du REX dans la prévention
des projections explosives de métal en fusion**

Programme Etude et Recherche DRA 71

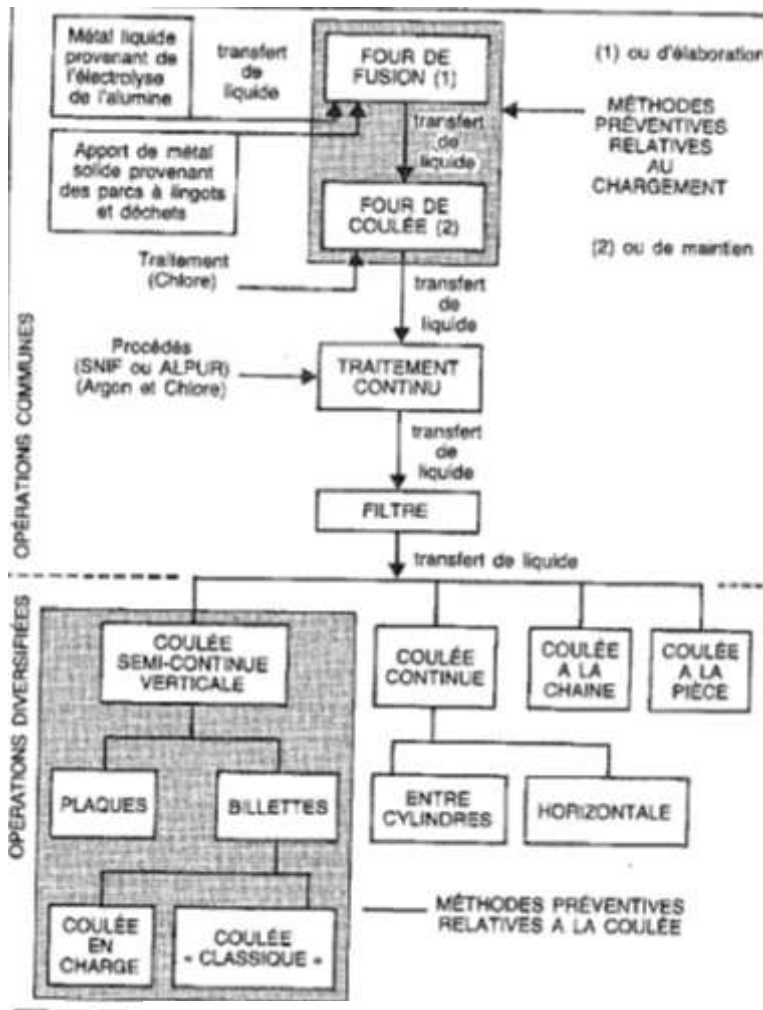
Schéma 1 : Synoptique des méthodes de coulée dans une fonderie d'aluminium (INRS)

Dans le domaine de la fonderie de l'aluminium, on distingue un tronc commun allant du four de fusion au dispositif de filtrage et une diversification des procédés allant de la coulée semi-continue verticale à la coulée de la pièce. Le synoptique présent dans le schéma 1 permet d'illustrer tous les types d'actions pouvant avoir lieu lors de l'opération de chargement et de coulée de l'aluminium.

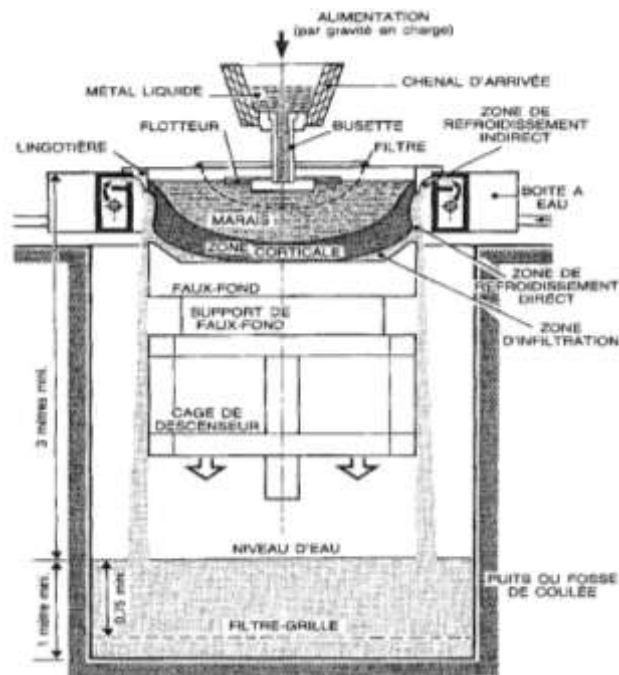
Schéma 2 : Installation de coulée semi-continue (INRS)

Une installation de coulée semi-continue verticale peut être communément représentée selon le schéma suivant :

Le métal est introduit sous forme liquide ou solide par gravité ou par charge. Il est ensuite porté à la température de fusion avant d'être refroidi en partie basse de l'installation puis évacué.

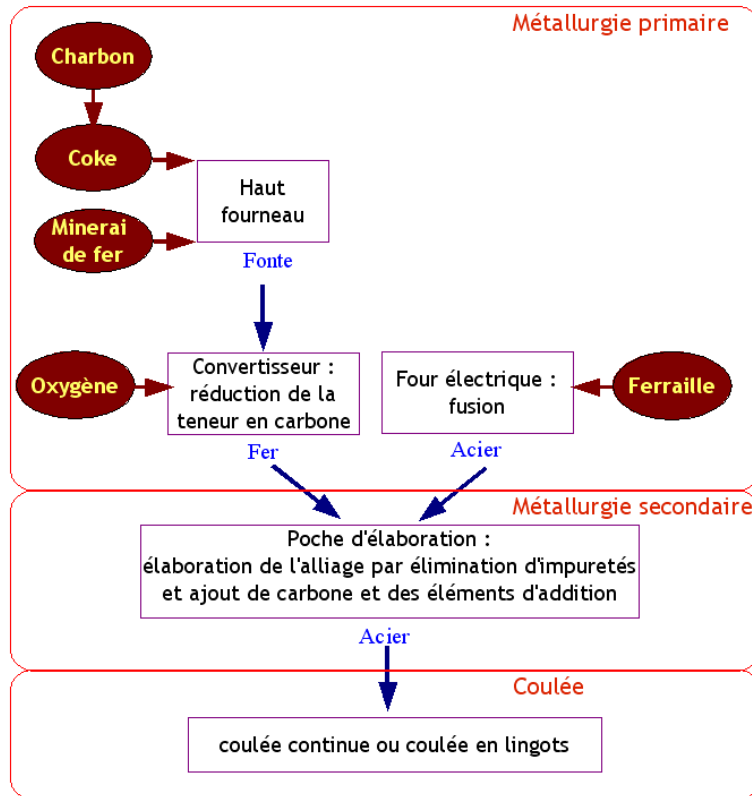
Schéma 3 : Synoptique des méthodes de coulée dans une aciérie (INRS)

Dans une aciérie, on peut représenter les différentes opérations ayant lieu au cours de la coulée à l'aide du synoptique ci-dessous, dans lequel on distingue deux modes d'obtention de métal fondu (par four électrique ou convertisseur).

Le schéma 3 présente des méthodes de coulée dans une aciérie :

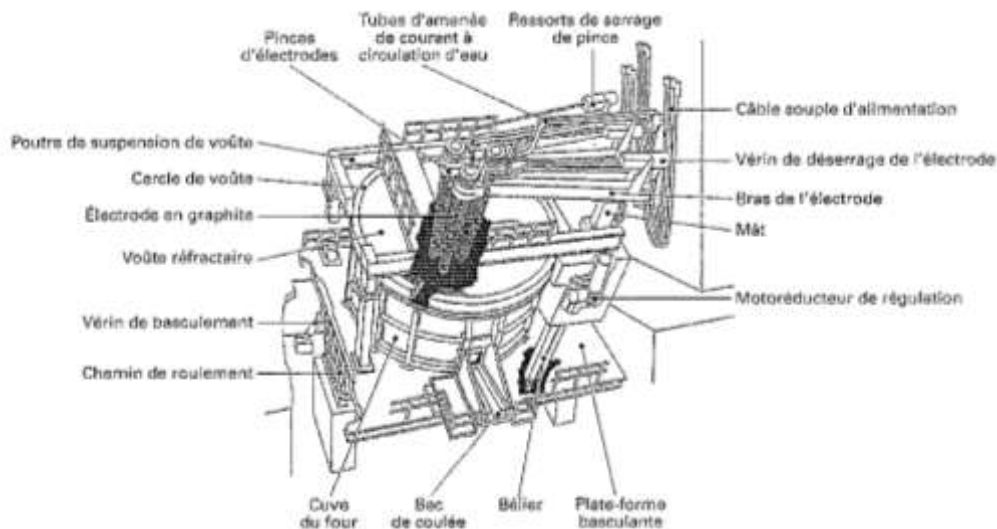
Schéma 4 : Vue d'un four de fusion électrique à arcs (INRS)

On peut citer comme exemple de four de fusion, le four électrique à arcs, constitué de quatre parties principales, la cuve, l'équipement électrique, le garnissage réfractaire et des annexes disposées autour de la cuve (système de dépollution, système de chargement etc.).

Le schéma 4 représente la cuve et ses annexes.

La matière première est constituée de ferrailles de récupération de diverses origines. Les ferrailles sont chargées dans un four avec de la chaux puis fondues à l'aide d'un très puissant arc électrique formé entre les électrodes en graphite. La température au sein de l'arc atteint plusieurs milliers de degrés, de sorte que les ferrailles qui entrent en contact avec lui sont instantanément vaporisées. Pour homogénéiser le mélange et accélérer la fusion, des sources d'énergie d'appoint sont utilisées, comme des brûleurs intégrés dans les parois du four ou des lances à oxygène.

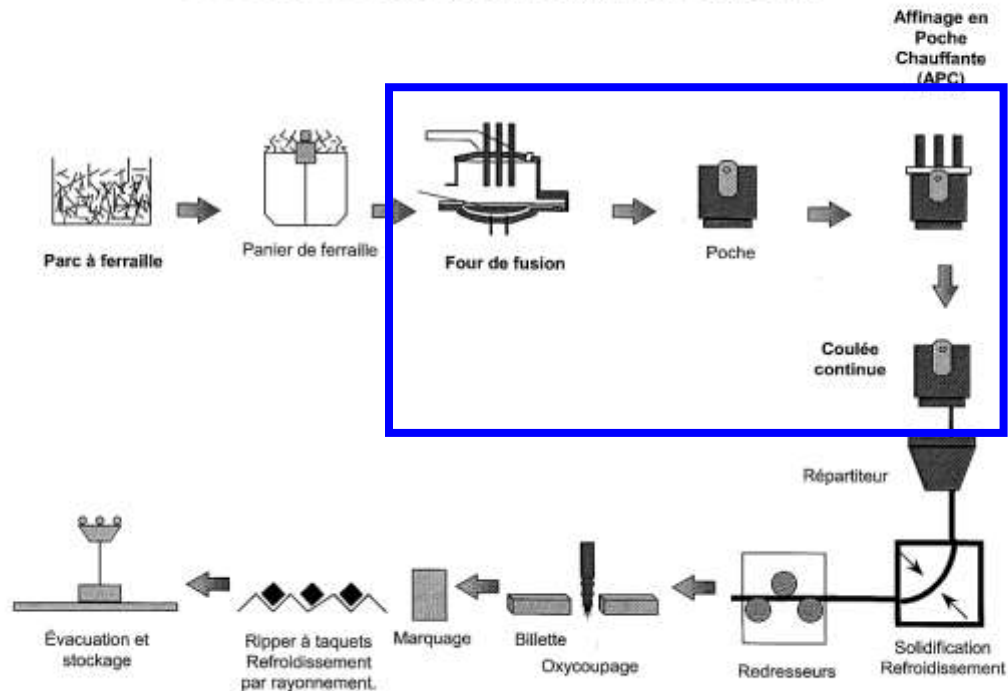
Présentation Générale / Diagramme de Flux

Afin de s'intéresser à la sécurité du site en matière d'explosion de métal liquide en contact avec de l'eau, nous présentons ci-après le procédé de fabrication des billettes en acier pour identifier les zones à risque.

La zone de danger lors du processus est représentée par le rectangle noir.

Les principales zones où il y a un risque d'explosion lié à un contact eau/métal en fusion sont le four de fusion refroidi continuellement par tubulures dans lesquelles de l'eau circule et la poche qui récupère le métal liquide sortant du four de fusion au moment de la coulée continue qui se fait dans des bombonnes de cuivre chauffées par eau. Une fosse de sécurité est également présente pour récupérer le métal liquide en cas de fuite. Cette fosse étant située à proximité de câbles électriques et de canalisations d'O₂ sous pression, des risques importants y demeurent.
