Evaluation de l'aléa « mouvements de terrain » lié à la dissolution du gypse.

Exemple du hameau de « La Combe » sur la commune de Champ-sur-Drac (Isère, 38)

JOURNÉE TECHNIQUE

GYPSE : de la dissolution à la gestion du risque

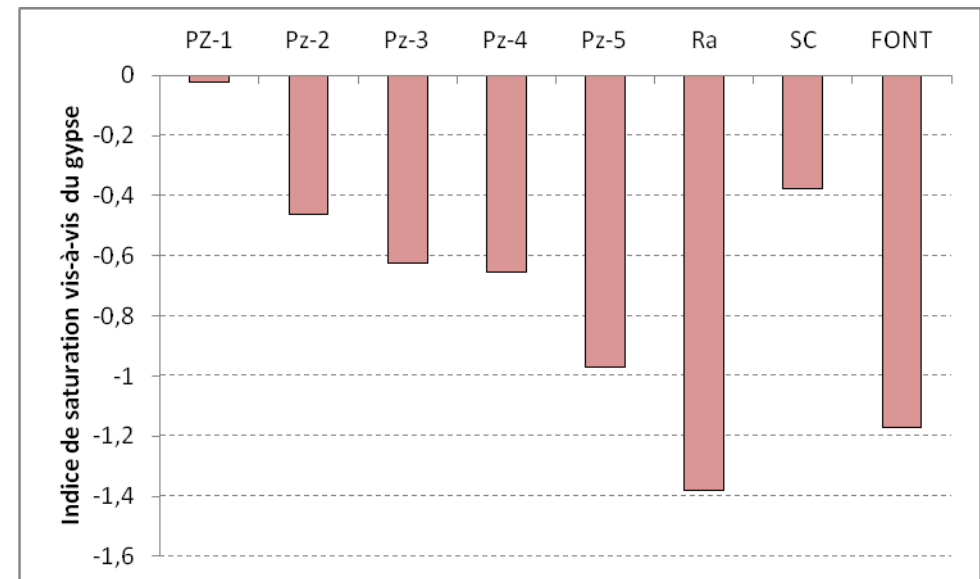
Agressivité vis-à-vis du gypse

- Trois familles se distinguent ;
- 1 seul échantillon dépourvu d'agressivité vis-à-vis du gypse.

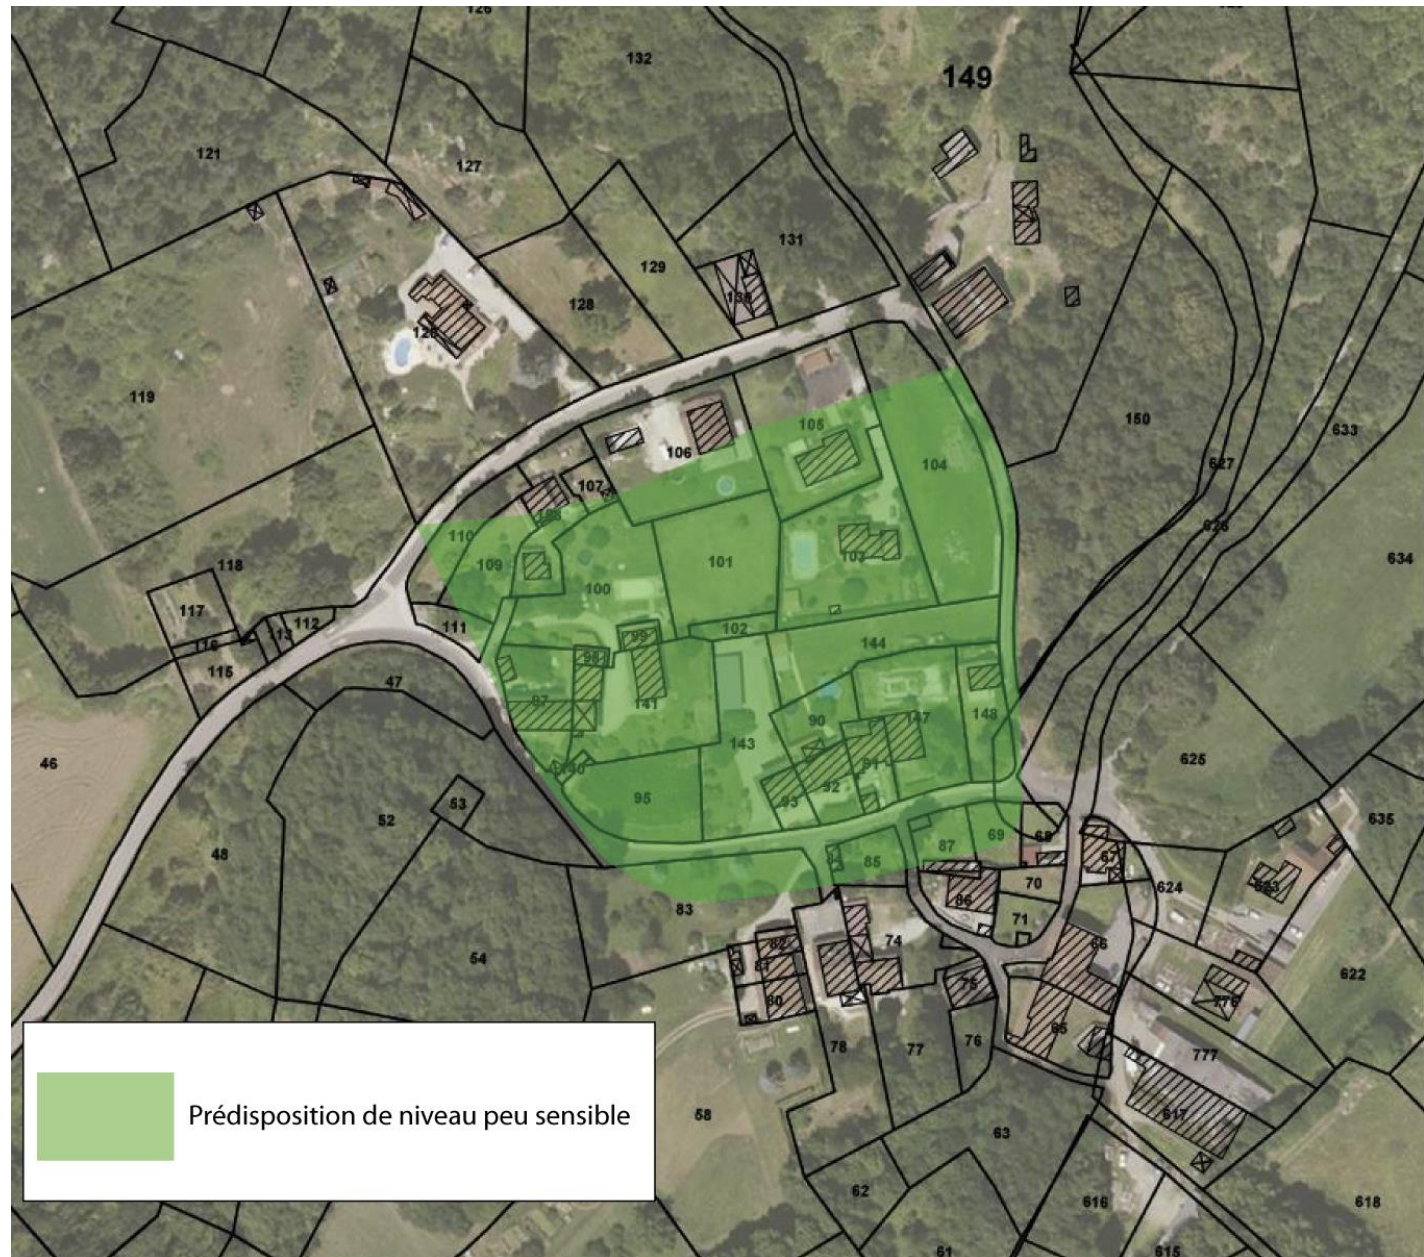
Prédisposition au mécanisme « affaissement »

- Traces possibles de gypse en profondeur ;
- présence de « tassement » en surface.

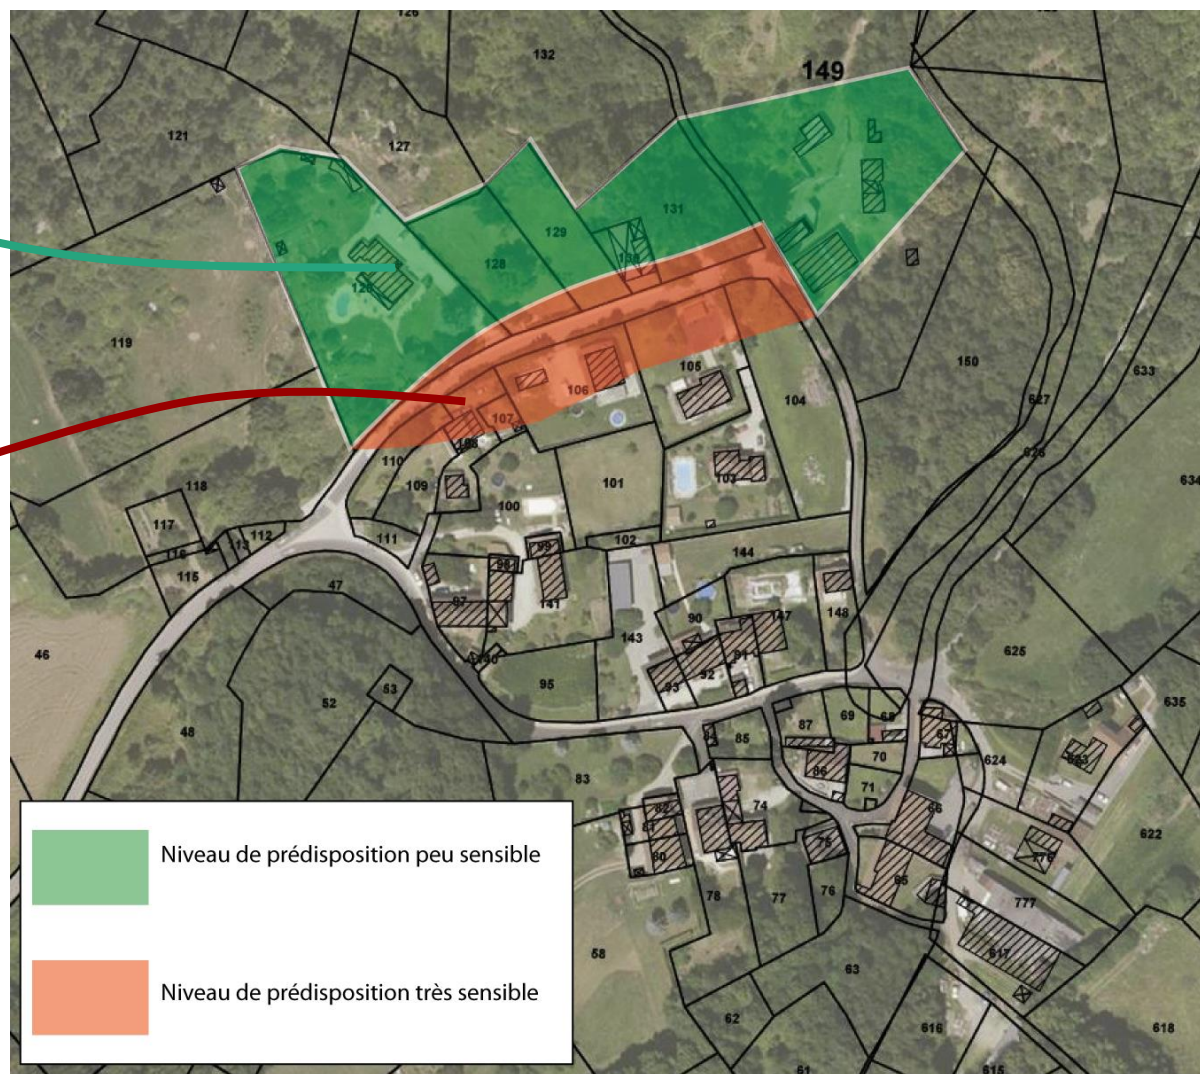
Prédisposition au mécanisme « fontis »

- Gypse présent ;
- faibles circulations d'eau saturées ;
- pas de désordre.

- Gypse ;
- circulations d'eau importantes non saturées ;
- Vides identifiés par les sondages.
